## INFORME TÉCNICO DE FISCALIZACIÓN AMBIENTAL

### Medidas Provisionales

### BARROS RESTAURANTE

DFZ-2023-417-II-MP

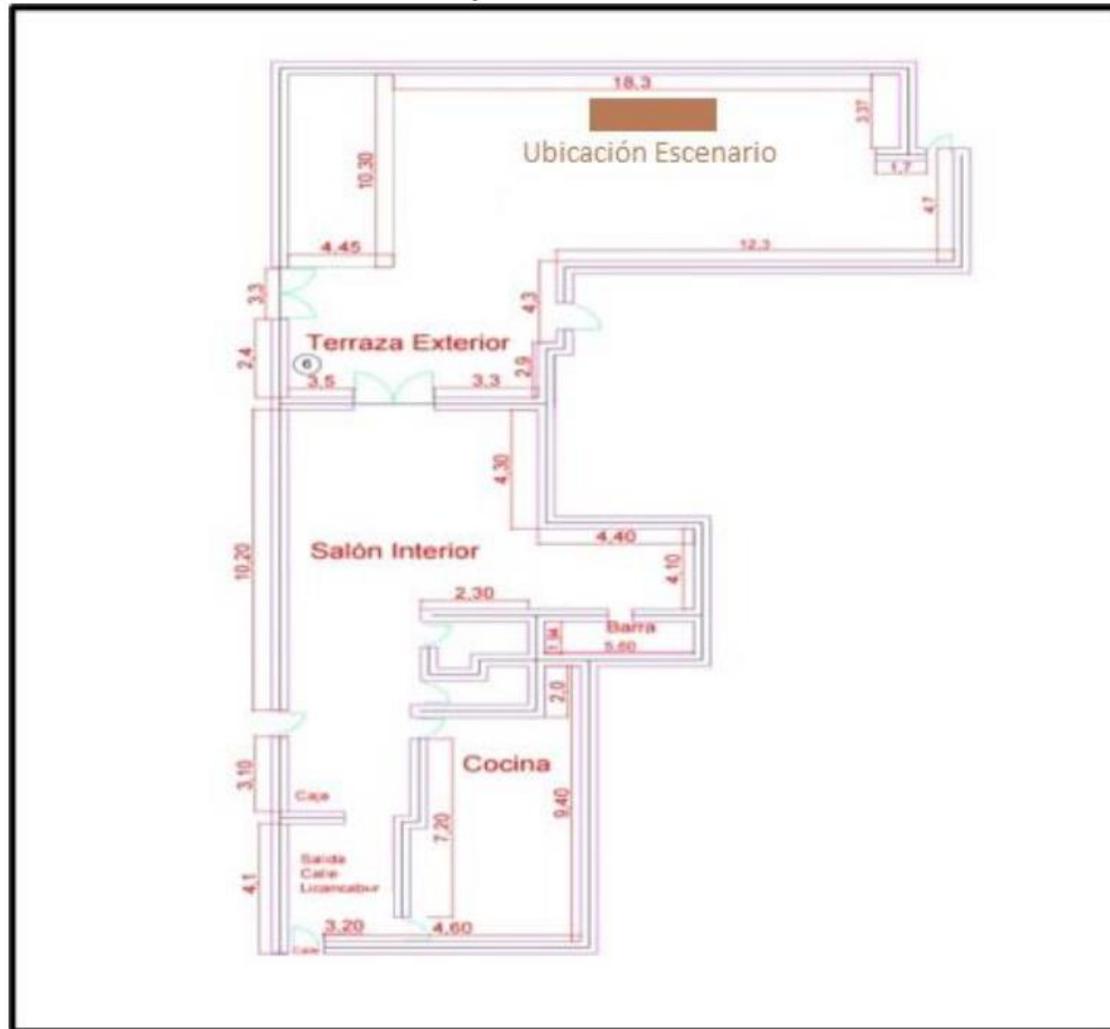
**Registro 1** Fuente: Antecedente provisto por el denunciado, denominado "ESCRITO BARROS RESTAURANTE 01 DE FEBRERO DE 2023" (Anexo 3).

**Descripción del medio de prueba:** Layout del restaurante en su condición inicial, previo a la ejecución de medidas para el control del ruido.

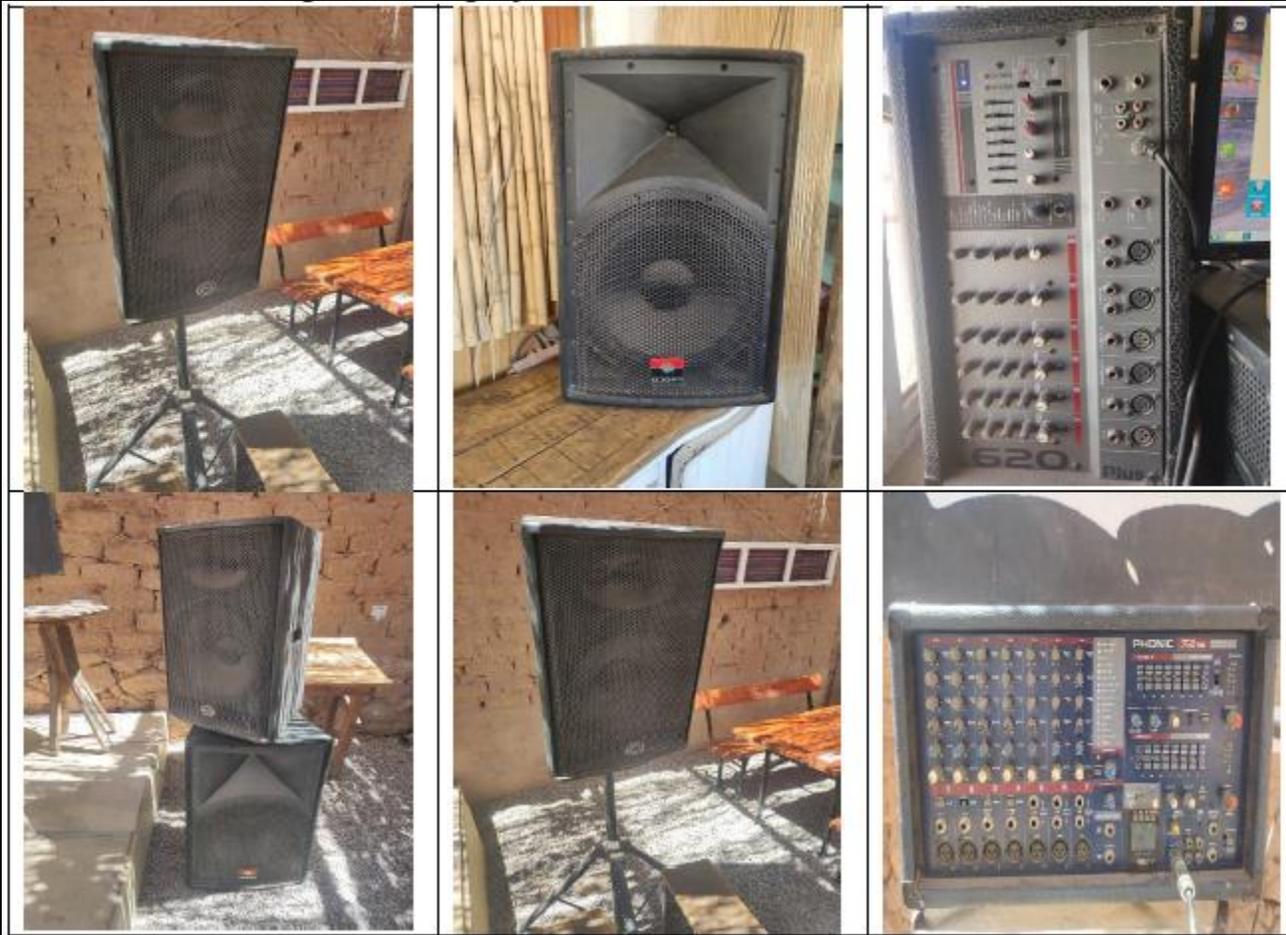
**Registro 2** Fuente: Antecedente provisto por el denunciado, denominado "ESCRITO BARROS RESTAURANTE 01 DE FEBRERO DE 2023" (Anexo 3).

**Descripción del medio de prueba:** Registros fotográficos de los equipos de reproducción de música del restaurante.

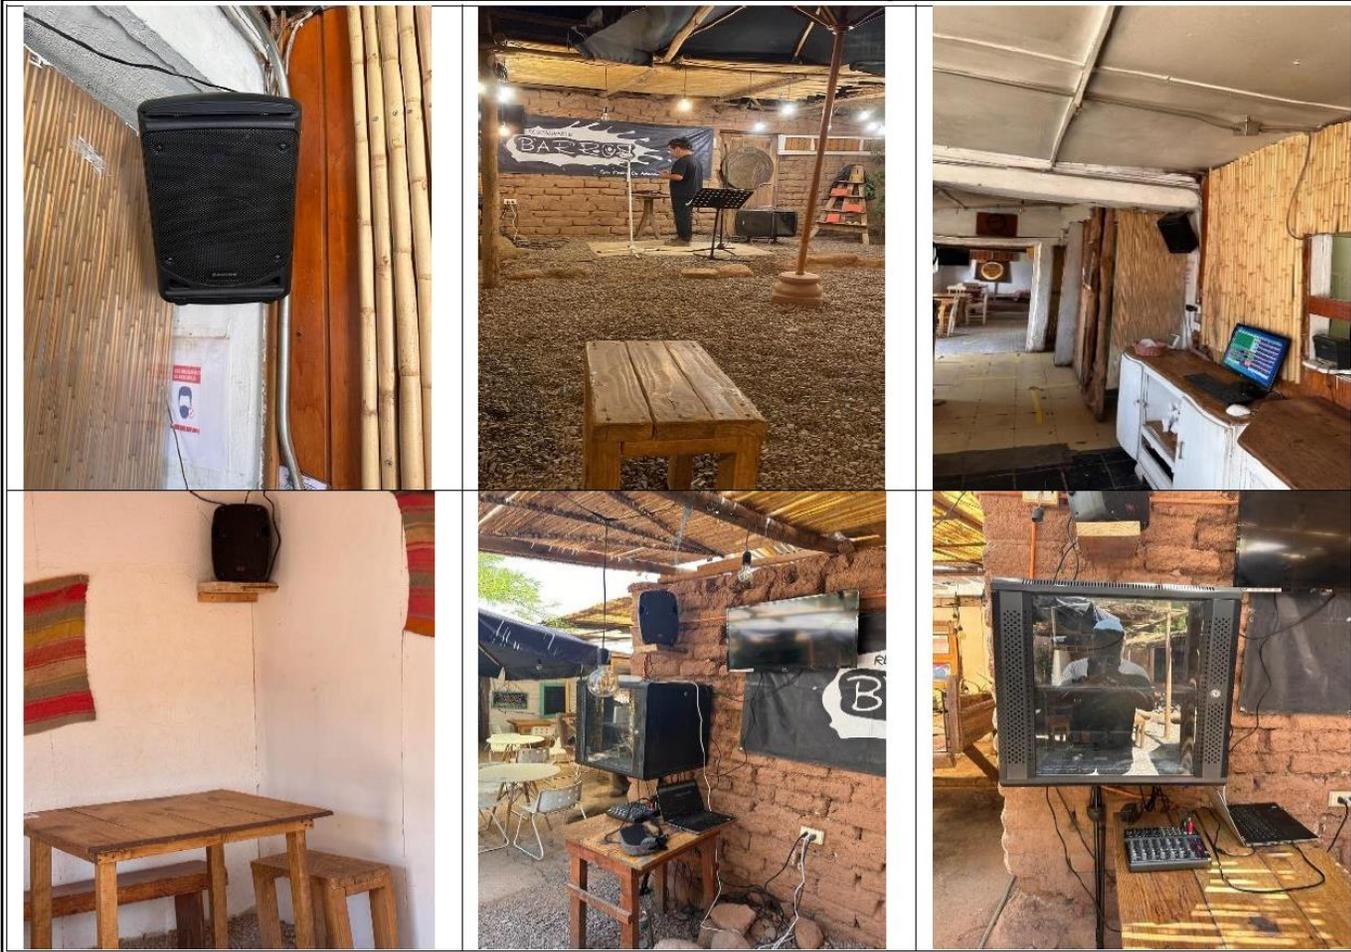
**Registro 3** Fuente: Antecedente provisto por el denunciado, denominado “ESCRITO BARROS RESTAURANTE 01 DE FEBRERO DE 2023” (Anexo 3).

**Descripción del medio de prueba:** Registros de los equipos de reproducción de música nuevos, instalados en el restaurante.

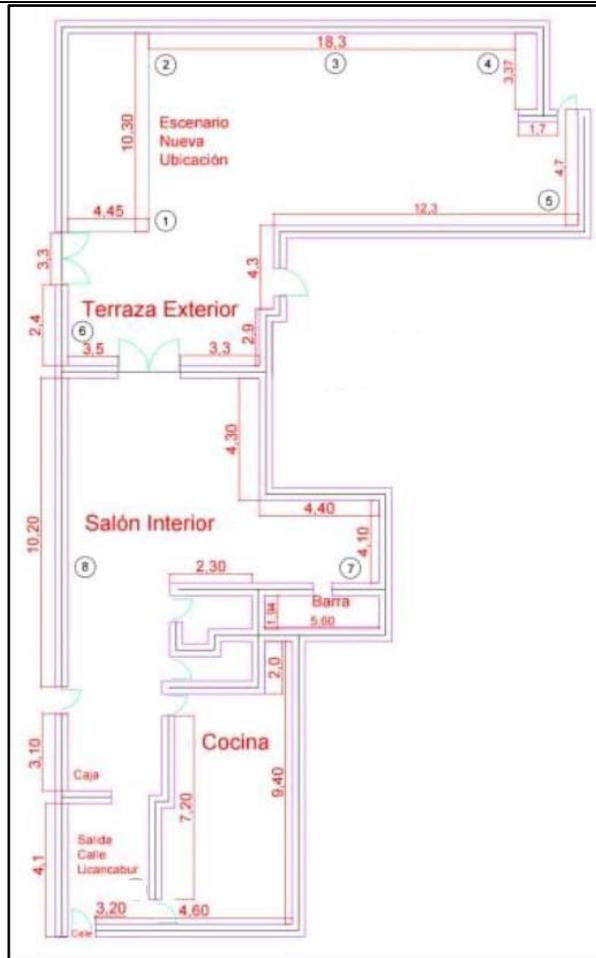
**Registro 4**

**Descripción del medio de prueba:** Layout del restaurante que señala el cambio en la ubicación del escenario respecto a la condición inicial.

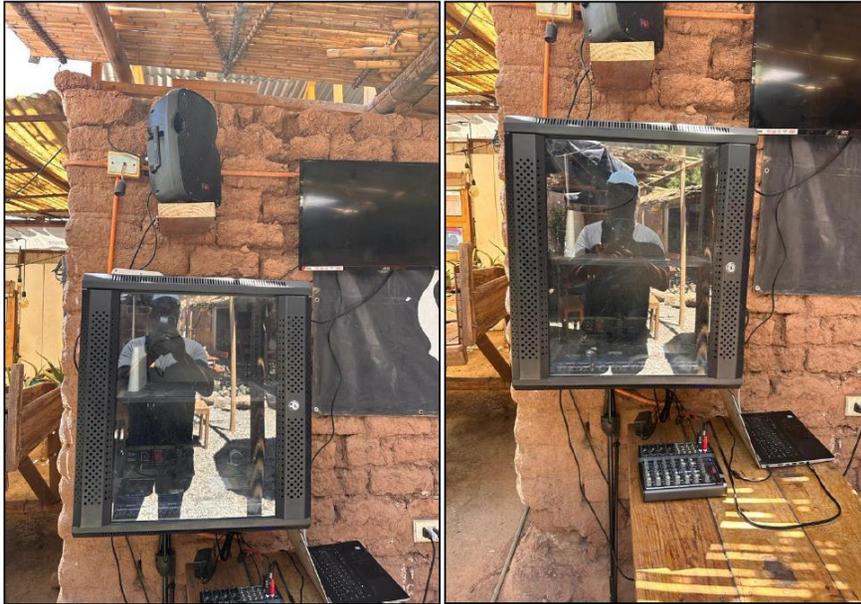
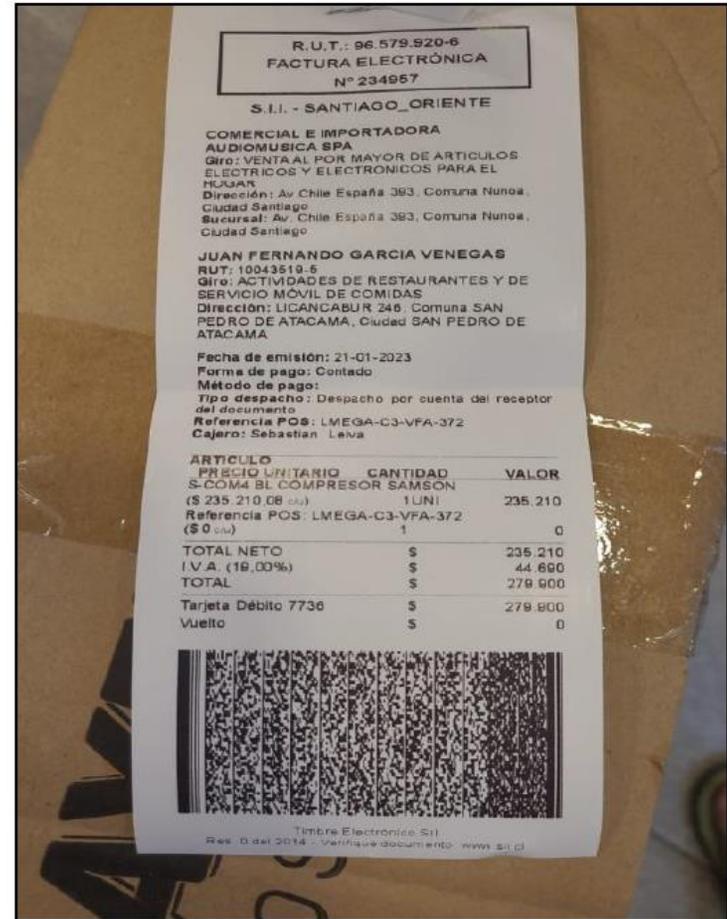
**Registro 5** | Fuente: Antecedente provisto por el titular, denominado "ESCRITO BARROS RESTAURANTE 01 DE FEBRERO DE 2023" (Anexo 3).

**Descripción del medio de prueba:** Se observa en el registro (a) la instalación del limitador acústico en un cofre con cerrojo. En el registro (b) se presenta boleta por la compra del limitador acústico, con un costo de \$279.900.-

3	<p><b>Resolución Primero:</b></p> <p>[...] 3. Implementar e instalar, en un lugar cerrado para evitar que sea manipulado, un dispositivo limitador de frecuencias, compresor acústico, o similar, configurado por un profesional en la materia, con el objetivo de reducir el conjunto de las emisiones acústicas provenientes de los sistemas de reproducción y de amplificación del local.</p> <p><u>Medios de verificación:</u> La misma será verificada mediante la presentación de documentos que den cuenta de la fecha de adquisición e implementación del dispositivo, acompañando además información técnica del mismo.</p> <p><u>Plazo de ejecución:</u> La medida deberá ser implementada de manera permanente, y el titular contará con un plazo de 10 días hábiles para su ejecución, contados desde la notificación de la presente resolución.</p>	<p>La medida no se ejecutó de acuerdo con lo ordenado, dado que no se presentaron antecedentes técnicos respecto al compresor instalado por parte del denunciado.</p>
