MEMORÁNDUM D.S.C. N° 548/2023

MAT. : Solicita renovación de medida provisional que indica.

I. Identificación del titular y de la unidad fiscalizable

II. Incidente ambiental y denuncia

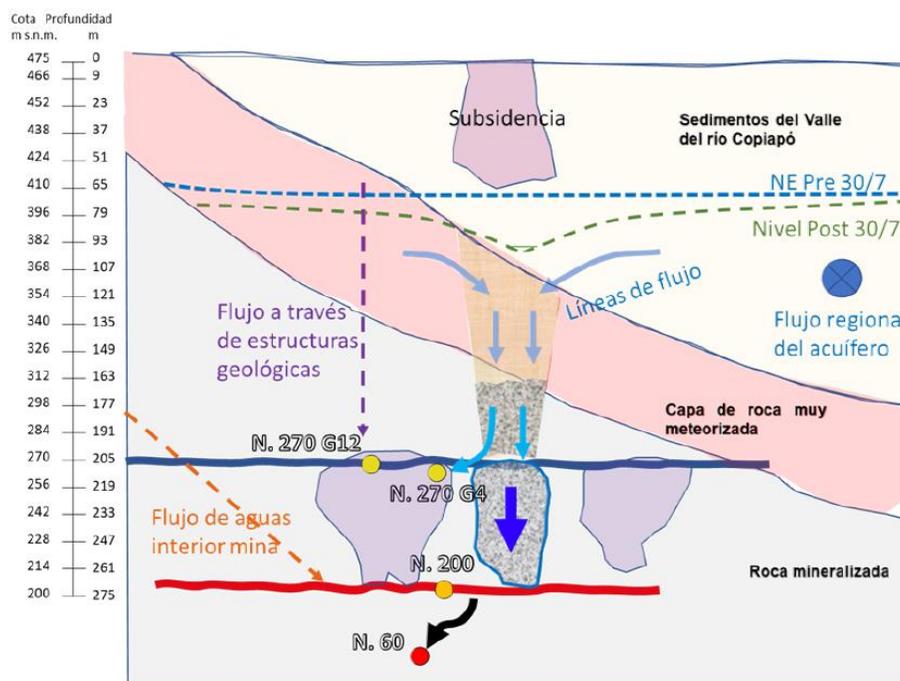
Imagen 1. Modelo conceptual hidrológico Mina Alcaparrosa.

Sin perjuicio de lo señalado en el párrafo precedente respecto de la profundidad del socavón, cabe hacer presente que, en adelante, por socavón nos referiremos a aquel que se proyecta desde aproximadamente el nivel 200, en la base del caserón Gaby 4, hasta la superficie terrestre, conforme se aprecia esquemáticamente en la siguiente imagen²:

² Esta Superintendencia deja constancia que respecto del nivel de aguas post 30/07 (Línea segmentada verde), específicamente no es posible validar dicha representación esquemática confeccionada por SERNAGEOMIN, por cuanto ello implicaría el llenado total del socavón con aguas del acuífero, situación que en efecto no ha ocurrido. En este contexto, a partir de los antecedentes disponibles, es posible establecer que las aguas que infiltran desde el acuífero hacia el socavón están migrando hacia niveles inferiores de la mina, y hacia sectores Jocelyn y Viviana, por lo que se estima preliminarmente que el nivel de aguas en el socavón, directamente sobre sector Gaby, debiese estar, entre los niveles 200 a 390 m.s.n.m.

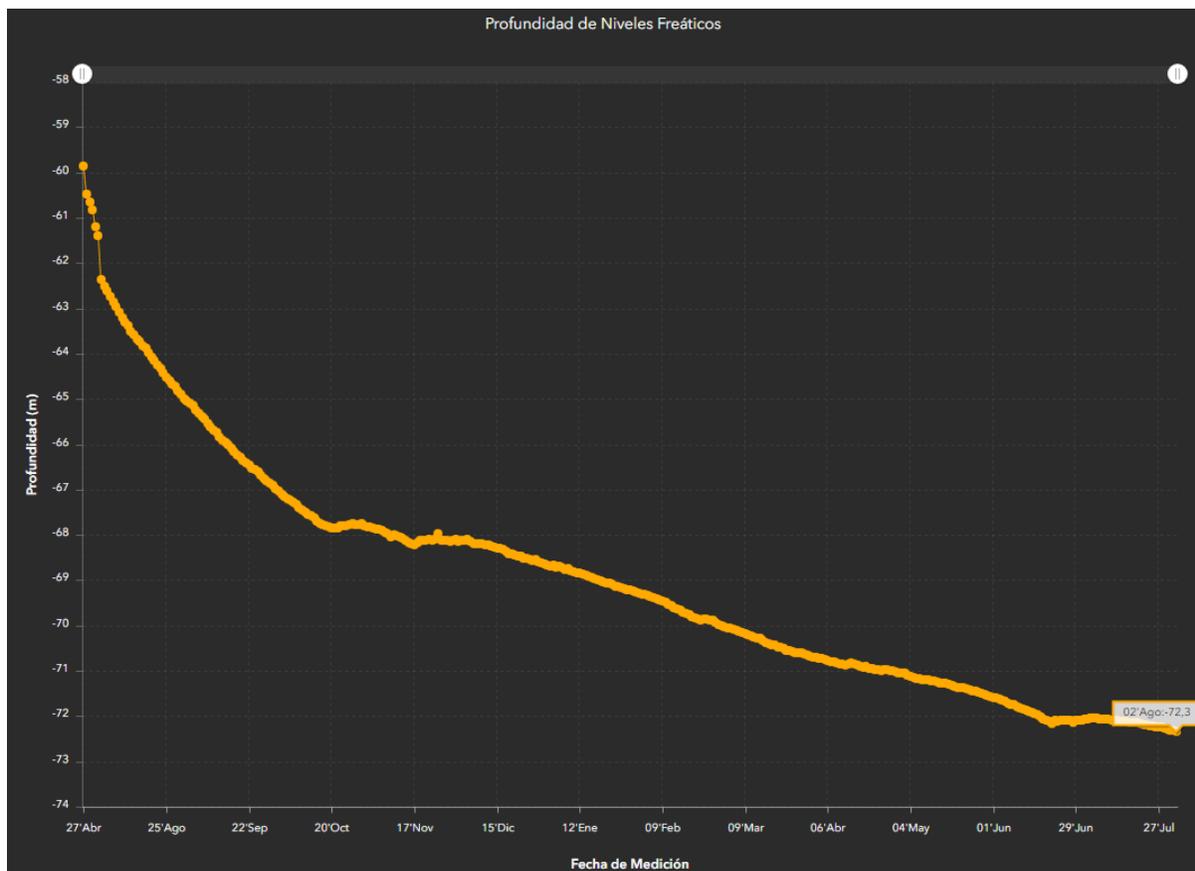
Imagen 2. Situación Pozo 8.

Nota: Se aprecia un descenso sostenido en el nivel freático, que al 02 de agosto de 2023 alcanza -72,34 metros. Dicho nivel corresponde al más bajo registrado desde la ocurrencia del incidente. Por su parte, la tasa de descenso diaria corresponde a -0,01 metros. **Fuente:** Sistema de monitoreo en línea DGA.

Conforme se aprecia en los gráficos previos, además de la baja de aproximadamente 10 metros del nivel freático, se ha mantenido en el tiempo el descenso del nivel freático medido en los pozos del área de influencia directa del socavón, donde, por ejemplo, el pozo 8 mantiene su registro más bajo desde la ocurrencia del incidente.

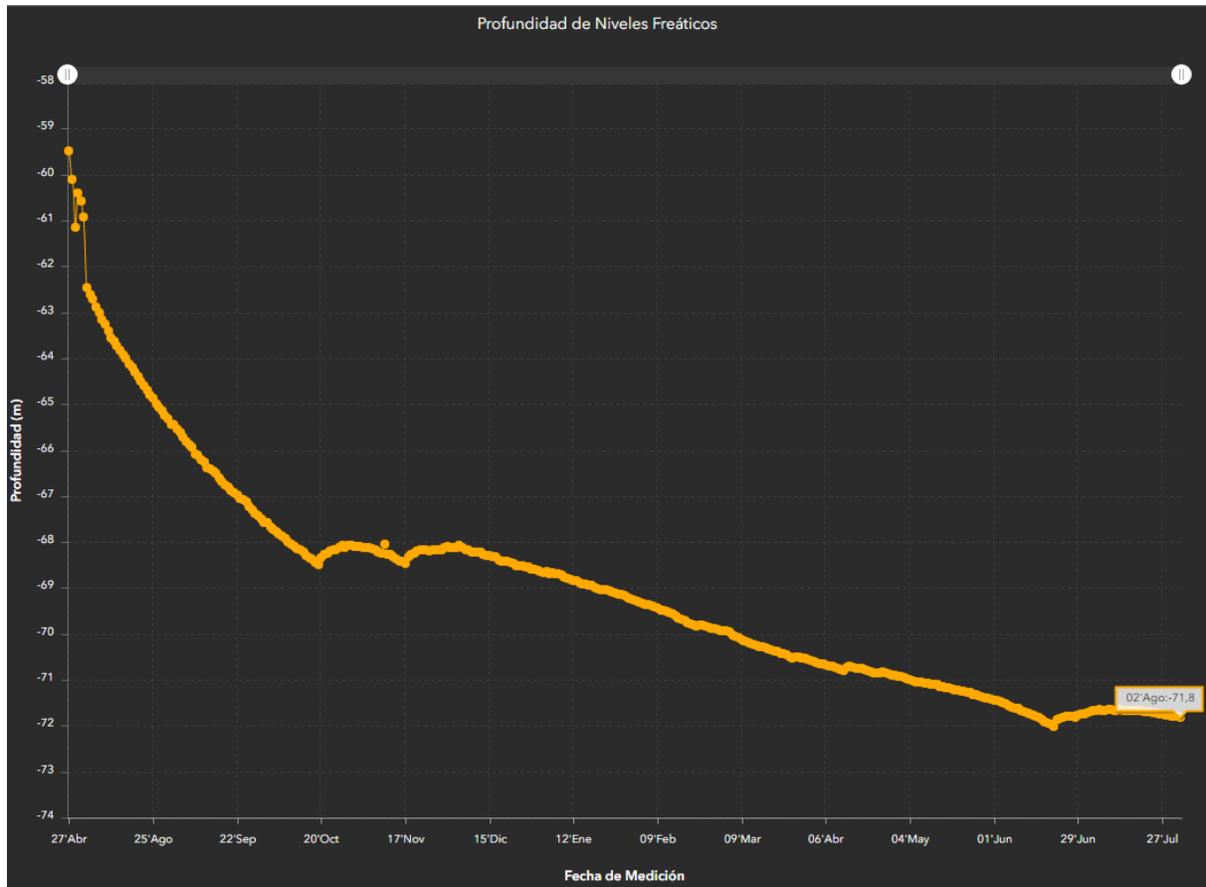
Imagen 3. Situación Pozo 12.

Nota: Se aprecia un descenso sostenido en el nivel freático, que al 02 de agosto de 2023 alcanza los -71,81 metros. Dicho nivel corresponde a uno de los más bajos registrados desde la ocurrencia del incidente. Por su parte, la tasa de descenso diaria corresponde a -0,01 metros. **Fuente:** Sistema de monitoreo en línea DGA.

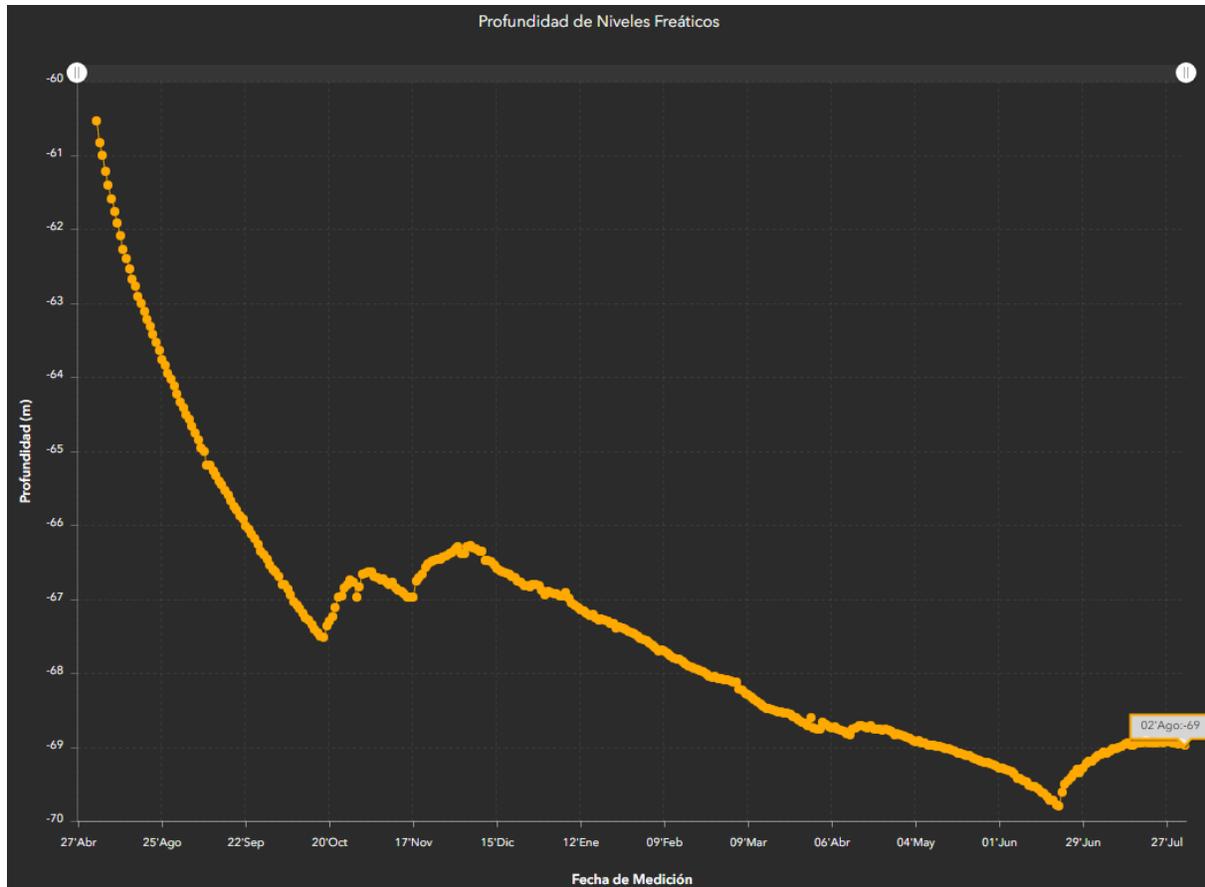
Imagen 4. Situación Pozo HA-01.

Nota: Se aprecia un descenso sostenido en el nivel freático, que al 02 de agosto de 2023 alcanza los -69,98 metros. Por su parte, la tasa de descenso diaria corresponde a -0,01 metros. **Fuente:** Sistema de monitoreo en línea DGA.

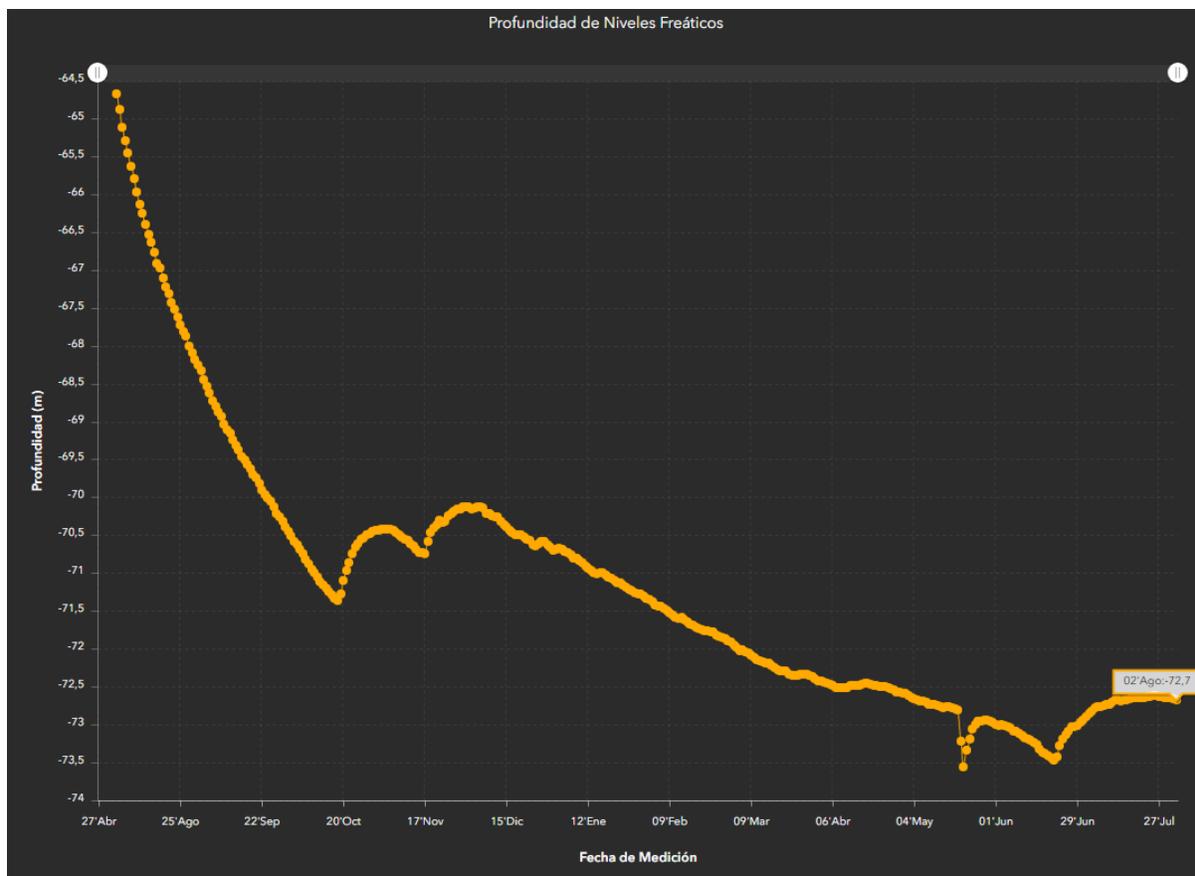
Imagen 5. Situación Pozo HA-02.

Nota: Se aprecia un descenso sostenido en el nivel freático, que al 02 de agosto de 2023 alcanza los -72,67 metros. Por su parte, la tasa de descenso diaria corresponde a -0,02 metros. **Fuente:** Sistema de monitoreo en línea DGA.
