**ORDENA RENOVACIÓN DE MEDIDA PROVISIONAL PROCEDIMENTAL QUE INDICA A COMPAÑÍA CONTRACTUAL MINERA OJOS DEL SALADO EN EL MARCO DE LA EJECUCIÓN DEL PROYECTO "CONTINUIDAD OPERACIONAL MINA ALCAPARROSA"**

**RESOLUCIÓN EXENTA N° 1453**

**SANTIAGO, 17 de agosto de 2023**

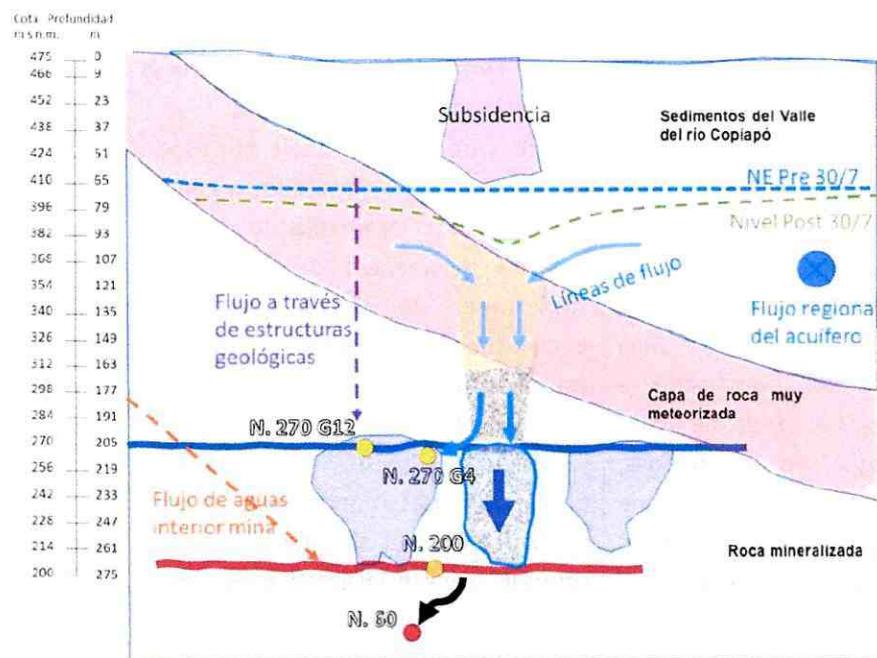
**Imagen 1. Modelo conceptual hidrológico Mina Alcaparrosa.**

<sup>2</sup> Esta Superintendencia deja constancia que respecto del nivel de aguas post 30/07 (Línea segmentada verde), específicamente no es posible validar dicha representación esquemática confeccionada por SERNAGEOMIN, por cuanto ello implicaría el llenado total del socavón con aguas del acuífero, situación que en efecto no ha ocurrido. En este contexto, a partir de los antecedentes disponibles, es posible establecer que las aguas que infiltran desde el acuífero hacia el socavón están migrando hacia niveles inferiores de la mina, y hacia sectores Jocelyn y Viviana, por lo que se estima preliminarmente que el nivel de aguas en el socavón, directamente sobre sector Gaby, debiese estar, entre los niveles 200 a 390 m.s.n.m.

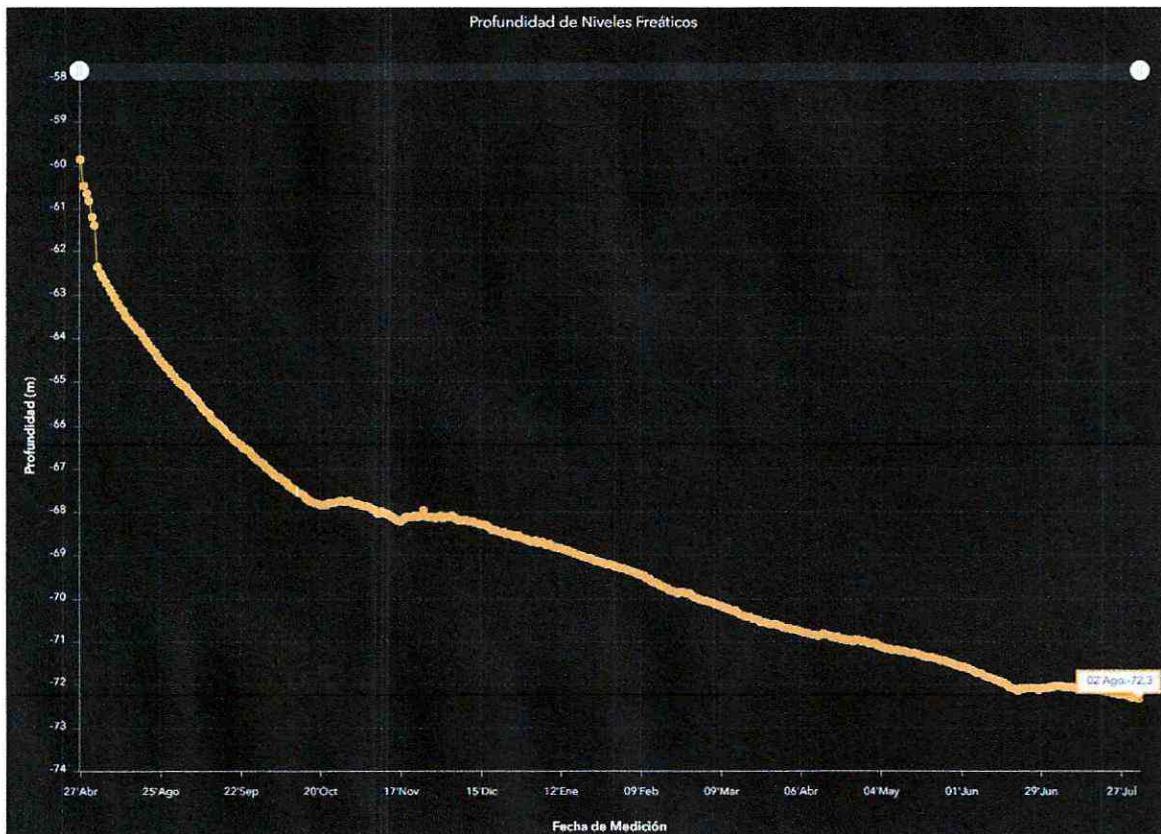
Imagen 2. Situación Pozo 8.

**Nota:** Se aprecia un descenso sostenido en el nivel freático, que al 02 de agosto de 2023 alcanza -72,34 metros. Dicho nivel corresponde al más bajo registrado desde la ocurrencia del incidente. Por su parte, la tasa de descenso diaria corresponde a -0,01 metros. **Fuente:** Sistema de monitoreo en línea DGA.

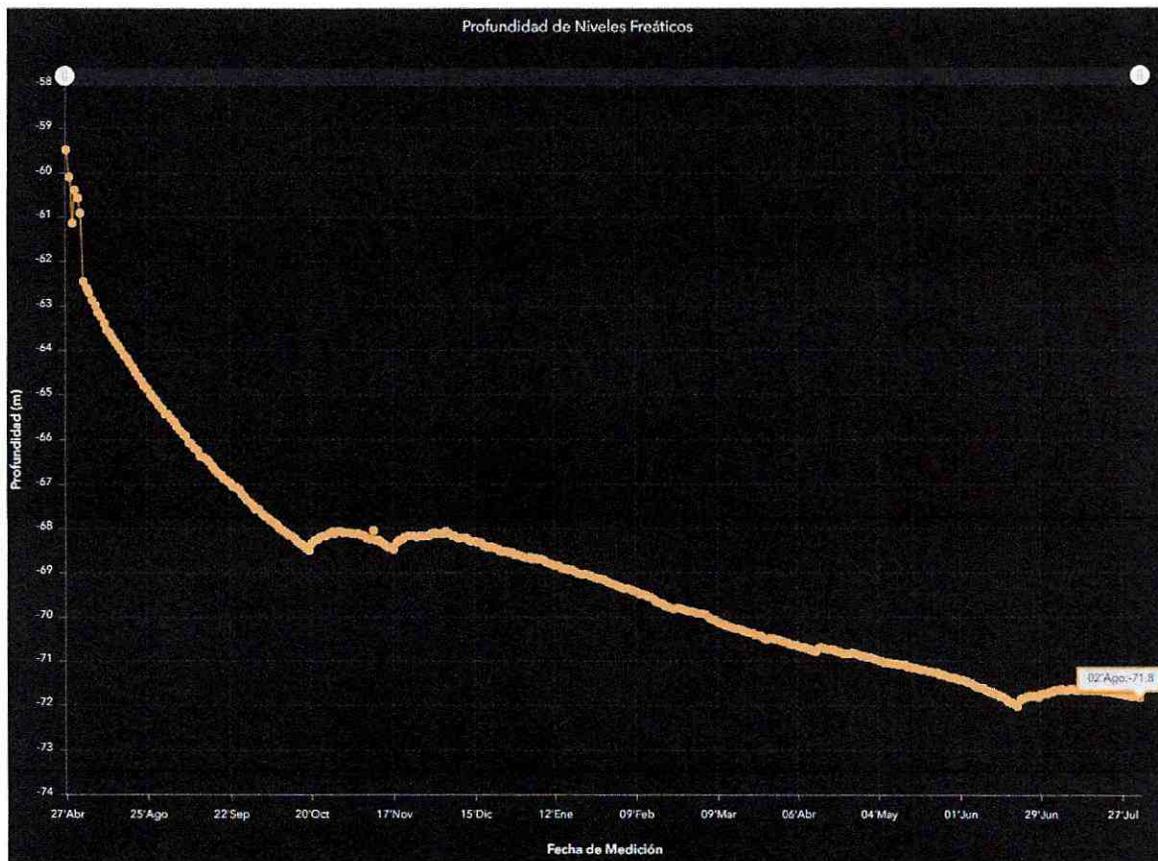
Imagen 3. Situación Pozo 12.

**Nota:** Se aprecia un descenso sostenido en el nivel freático, que al 02 de agosto de 2023 alcanza los -71,81 metros. Dicho nivel corresponde a uno de los más bajos registrados desde la ocurrencia del incidente. Por su parte, la tasa de descenso diaria corresponde a -0,01 metros. **Fuente:** Sistema de monitoreo en línea DGA.

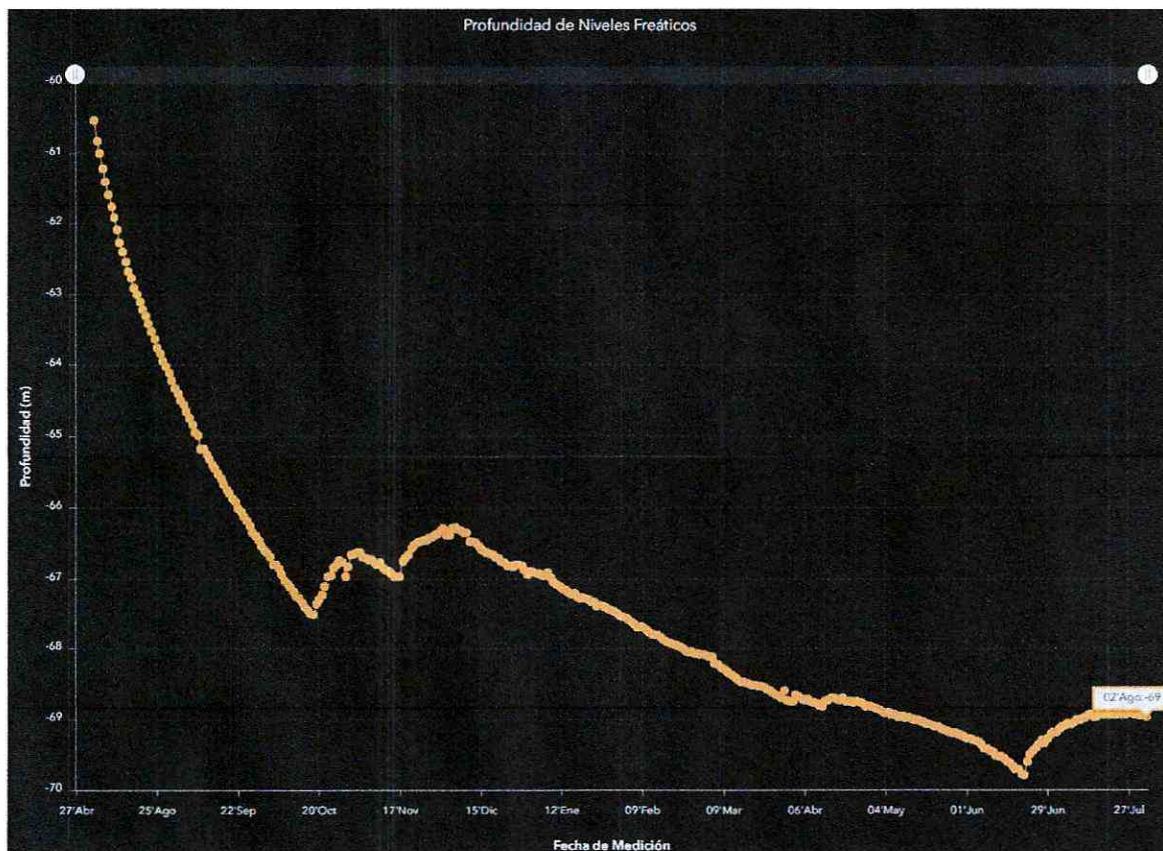
Imagen 4. Situación Pozo HA-01.

**Nota:** Se aprecia un descenso sostenido en el nivel freático, que al 02 de agosto de 2023 alcanza los -69,98 metros. Por su parte, la tasa de descenso diaria corresponde a -0,01 metros. **Fuente:** Sistema de monitoreo en línea DGA.

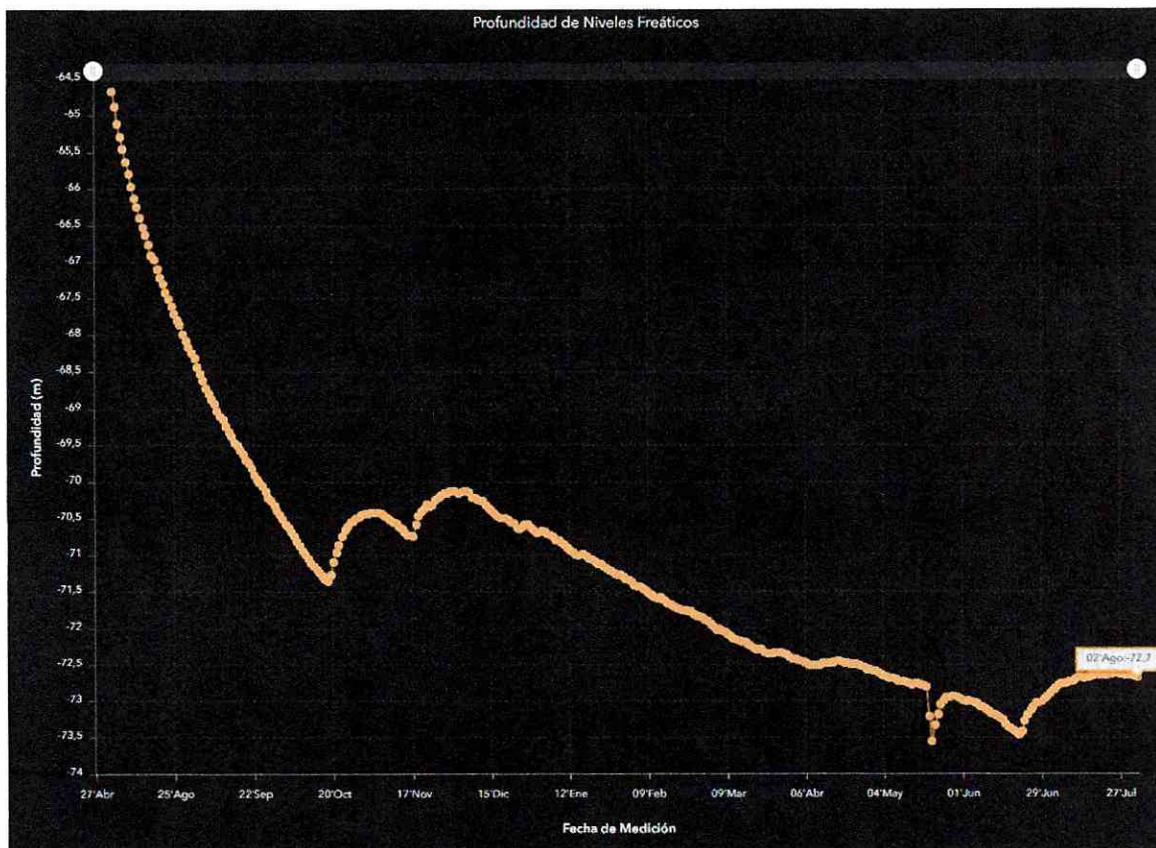
Imagen 5. Situación Pozo HA-02.

**Nota:** Se aprecia un descenso sostenido en el nivel freático, que al 02 de agosto de 2023 alcanza los -72,67 metros. Por su parte, la tasa de descenso diaria corresponde a -0,02 metros. **Fuente:** Sistema de monitoreo en línea DGA.
