# MEMORÁNDUM D.S.C. N° 615/2023

MAT. : Solicita renovación de medida provisional que indica.

Compañía Contractual Minera Ojos del Salado (en adelante e indistintamente, "el titular", "la empresa", o "CMODS"), Rol Único Tributario N° 96.635.170-5, es titular, entre otros, del Proyecto "Continuidad operacional Mina Alcaparrosa" (en adelante, "Continuidad operacional"), calificado favorablemente mediante Resolución Exenta N° 158, de 27 de diciembre de 2017, de la Comisión de Evaluación de la Región de Atacama (en adelante, "RCA N° 158/2017"), asociado a la unidad fiscalizable "Candelaria — Ojos del Salado" (en adelante e indistintamente, "la UF"). La Continuidad operacional consiste en extender la vida útil de las operaciones de Mina Alcaparrosa, dando continuidad al yacimiento hasta el año 2022, mediante la explotación de nuevas reservas de mineral, con una tasa de extracción promedio anual de 4.300 tpd, y una tasa máxima puntual de extracción de 5.000 tpd en Mina Alcaparrosa, sin modificar o incorporar nuevas obras o actividades¹.

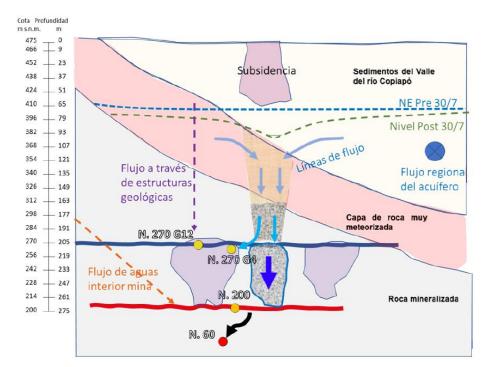
Imagen 1. Modelo conceptual hidrológico Mina Alcaparrosa.

Sin perjuicio de lo señalado en el párrafo precedente respecto de la profundidad del socavón, cabe hacer presente que, en adelante, por socavón nos referiremos a aquel que se proyecta desde aproximadamente el nivel 200, en la base del caserón Gaby 4, hasta la superficie terrestre, conforme se aprecia esquemáticamente en la siguiente imagen<sup>2</sup>:

<sup>&</sup>lt;sup>2</sup> Esta Superintendencia deja constancia que respecto del nivel de aguas post 30/07 (Línea segmentada verde), específicamente no es posible validar dicha representación esquemática confeccionada por SERNAGEOMIN, por cuanto ello implicaría el llenado total del socavón con aguas del acuífero, situación que en efecto no ha ocurrido. En este contexto, a partir de los antecedentes disponibles, es posible establecer que las aguas que infiltran desde el acuífero hacia el socavón están migrando hacia niveles inferiores de la mina, y hacia sectores Jocelyn y Viviana, por lo que se estima preliminarmente que el nivel de aguas en el socavón, directamente sobre sector Gaby, debiese estar, entre los niveles 200 a 390 m.s.n.m., condición que se mantiene en permanente análisis y revisión.

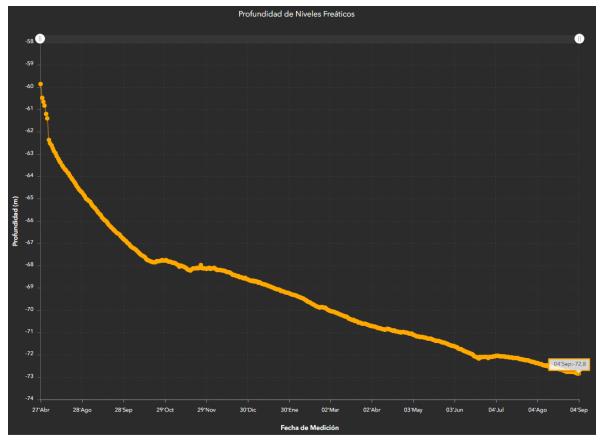
# Imagen 2. Situación Pozo 8.

**Nota:** Se aprecia un descenso sostenido en el nivel freático, que al 04 de septiembre de 2023 alcanza -72,84 metros. Dicho nivel corresponde al más bajo registrado desde la ocurrencia del incidente. Por su parte, la tasa de descenso diaria corresponde a -0,02 metros. **Fuente:** Sistema de monitoreo en línea DGA.

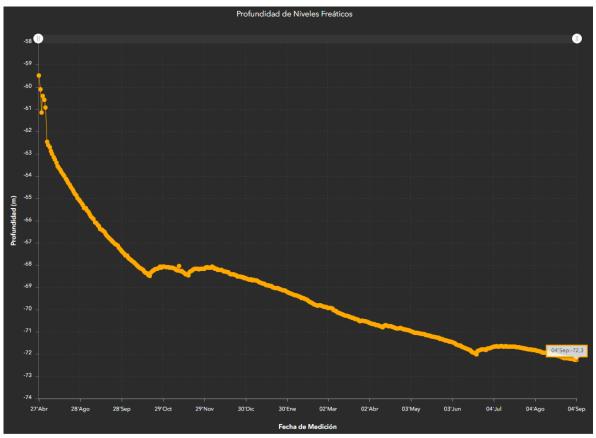
# Imagen 3. Situación Pozo 12.

**Nota:** Se aprecia un descenso sostenido en el nivel freático, que al 04 de septiembre de 2023 alcanza los -72,27 metros. Dicho nivel corresponde al más bajo registrados desde la ocurrencia del incidente. Por su parte, la tasa de descenso diaria corresponde a -0,01 metros. **Fuente:** Sistema de monitoreo en línea DGA.

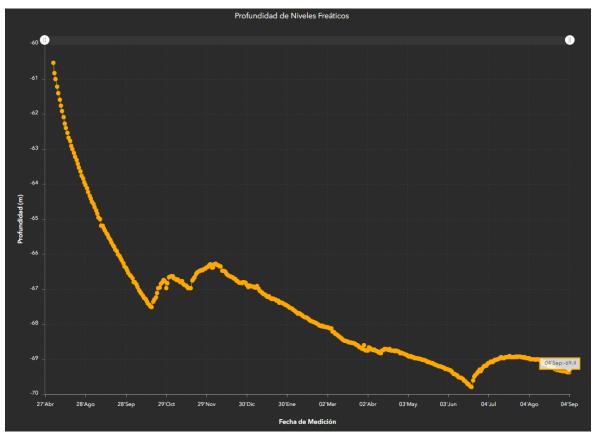
Imagen 4. Situación Pozo HA-01.

**Nota:** Se aprecia un descenso sostenido en el nivel freático, que al 04 de septiembre de 2023 alcanza los -69,38 metros. Por su parte, la tasa de descenso diaria corresponde a -0,01 metros. **Fuente:** Sistema de monitoreo en línea DGA.

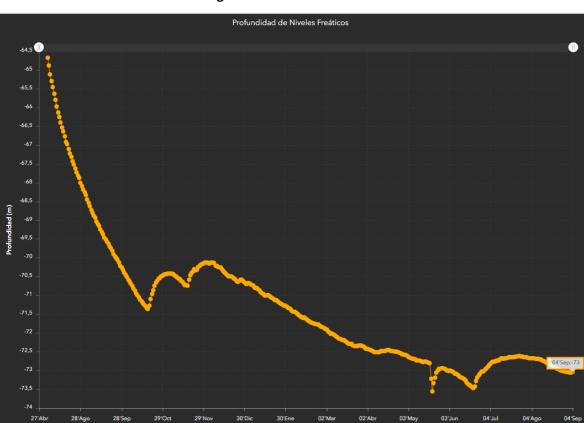
Imagen 5. Situación Pozo HA-02.

**Nota:** Se aprecia un descenso sostenido en el nivel freático, que al 02 de agosto de 2023 alcanza los -73,04 metros. Por su parte, la tasa de descenso diaria corresponde a -0,02 metros. **Fuente:** Sistema de monitoreo en línea DGA.
