**Mat.:** (1) Da cumplimiento a medida provisional que se indica; (2) Acompaña documentos.

**Ref.:** Expediente MP-062-2022.

Tierra Amarilla, 15 de septiembre de 2023.

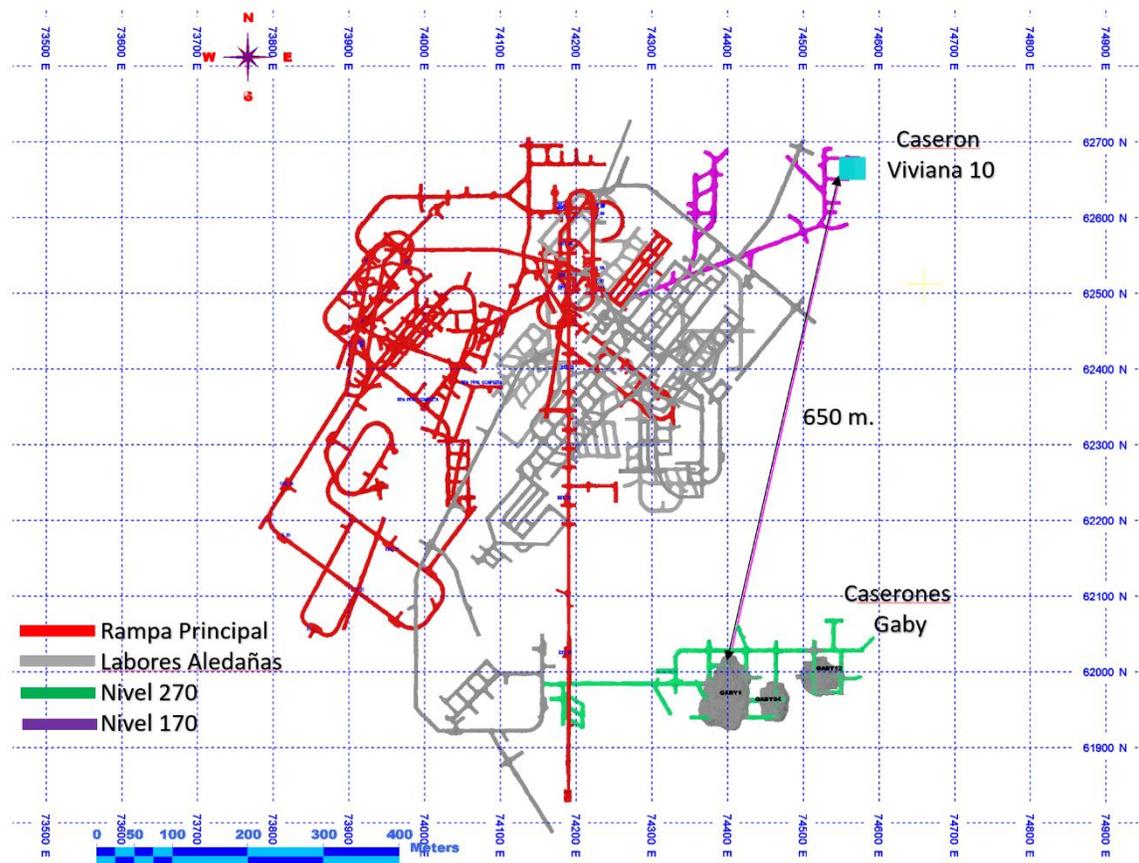
En el Anexo 1.1 se acompaña plano que contienen los sectores inundados de la mina. En el Anexo 1.2 se acompañan los planos que muestran el Caserón Viviana 10 desde los Nv 140 y Nv 170 y también se acompaña plano que permite observar su ubicación

respecto al sector de los Gaby. Cabe indicar que el Caserón Viviana 10 se encuentra, aproximadamente, a 600 metros al norte de las unidades Gaby.

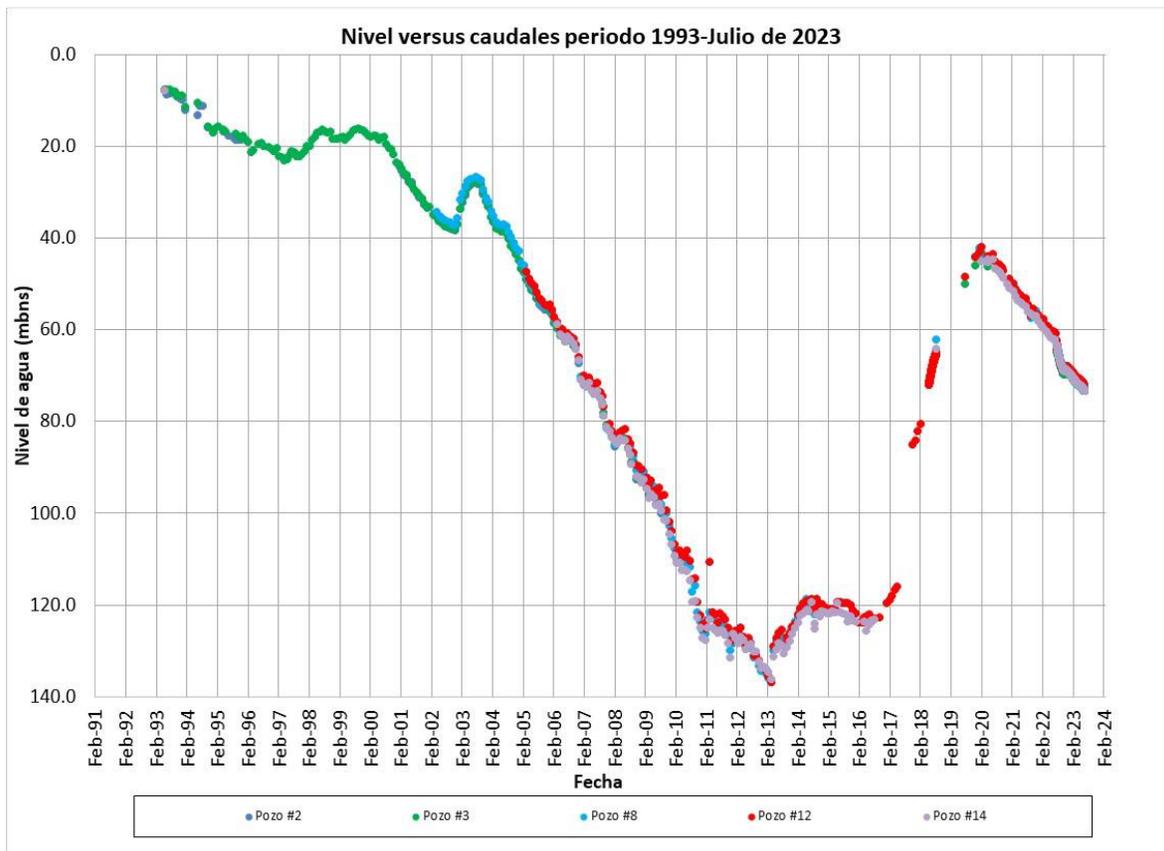
Lo interior, se traduce en la recuperación de las tasas de descenso del acuífero, las que han retornado a los valores observados en el periodo anterior al evento y que representan las tasas que históricamente ha tenido el acuífero, salvo aquellos periodos que como consecuencia de eventos climáticos excepcionales ha logrado recuperación de los niveles. En la siguiente Figura se muestran las curvas de descenso observadas desde el año 1993 hasta la fecha. En ellas es posible observar que la curva de descenso actual es equivalente a la curva de descenso observada previo al evento del socavón, similar a la observada durante los años 2002 al 2023. Así, se puede establecer que es la curva de descenso generalmente observada en este acuífero con excepción de los periodos en que se ha visto un ascenso del acuífero como consecuencia de eventos climáticos excepcionales como los observados el año 2015 y 2017.

Lo anteriormente indicado consta en el Modelo Hidrogeológico acompañado a esta Superintendencia en el que se indica que, con posterioridad a las medidas de sellado implementadas consistentes en los muros y tapones **“se observa un estancamiento en los descensos de los pozos en el sector de la mina registrando niveles entre 70 y 72 m b.n.s. en marzo de 2023, volviendo así a las tasas de descenso promedio de 0.5 m/mes, muy similar al periodo pre-socavón”**.
