MEMORÁNDUM D.S.C. N° 701/2023

MAT. : Solicita renovación de medida provisional que indica.

Compañía Contractual Minera Ojos del Salado (en adelante e indistintamente, “el titular”, “la empresa”, o “CMODS”), Rol Único Tributario N° 96.635.170-5, es titular, entre otros, del Proyecto “Continuidad operacional Mina Alcaparrosa” (en adelante, “Continuidad operacional”), calificado favorablemente mediante Resolución Exenta N° 158, de 27 de diciembre de 2017, de la Comisión de Evaluación de la Región de Atacama (en adelante, “RCA N° 158/2017”), asociado a la unidad fiscalizable “Candelaria – Ojos del Salado” (en adelante e indistintamente, “la UF”). La Continuidad operacional consiste en extender la vida útil de las operaciones de Mina Alcaparrosa, dando continuidad al yacimiento hasta el año 2022, mediante la explotación de nuevas reservas de mineral, con una tasa de extracción promedio anual de 4.300 tpd, y una tasa máxima puntual de extracción de 5.000 tpd en Mina Alcaparrosa, sin modificar o incorporar nuevas obras o actividades¹.

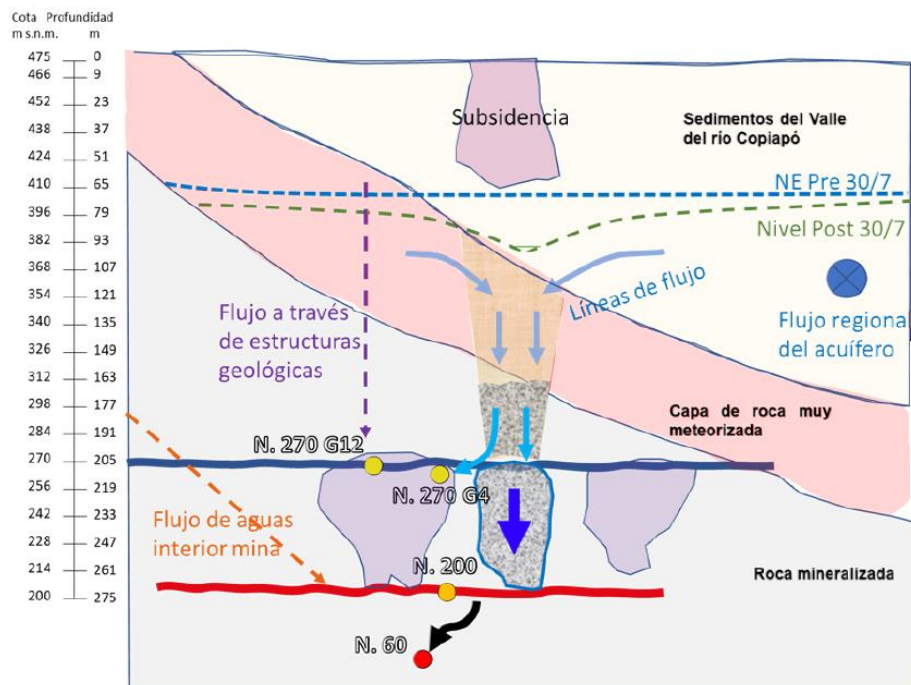
Imagen 1. Modelo conceptual hidrológico Mina Alcaparrosa.

Sin perjuicio de lo señalado en el párrafo precedente respecto de la profundidad del socavón, cabe hacer presente que, en adelante, por socavón nos referiremos a aquel que se proyecta desde aproximadamente el nivel 200, en la base del caserón Gaby 4, hasta la superficie terrestre, conforme se aprecia esquemáticamente en la siguiente imagen²:

² Esta Superintendencia deja constancia que respecto del nivel de aguas post 30/07 (Línea segmentada verde), específicamente no es posible validar dicha representación esquemática confeccionada por SERNAGEOMIN, por cuanto ello implicaría el llenado total del socavón con aguas del acuífero, situación que en efecto no ha ocurrido. En este contexto, a partir de los antecedentes disponibles, es posible establecer que las aguas que infiltran desde el acuífero hacia el socavón están migrando hacia niveles inferiores de la mina, y hacia sectores Jocelyn y Viviana, por lo que se estima preliminarmente que el nivel de aguas en el socavón, directamente sobre sector Gaby, debiese estar, entre los niveles 200 a 390 m.s.n.m., condición que se mantiene en permanente análisis y revisión.

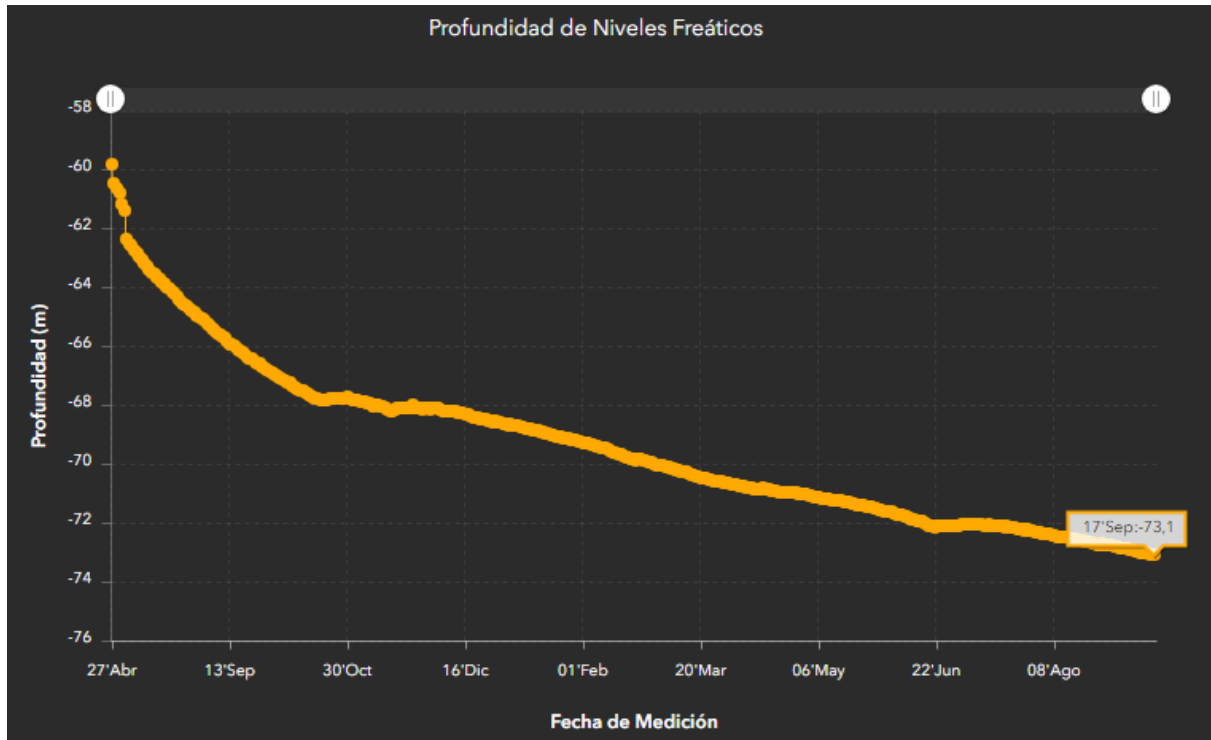
Imagen 2. Situación Pozo 8.

Nota: Se aprecia un descenso sostenido en el nivel freático, que al 17 de septiembre de 2023 alcanza -73,10 metros. Dicho nivel corresponde al más bajo registrado desde la ocurrencia del incidente. Por su parte, la tasa de descenso diaria corresponde a -0,02 metros. **Fuente:** Sistema de monitoreo en línea DGA.

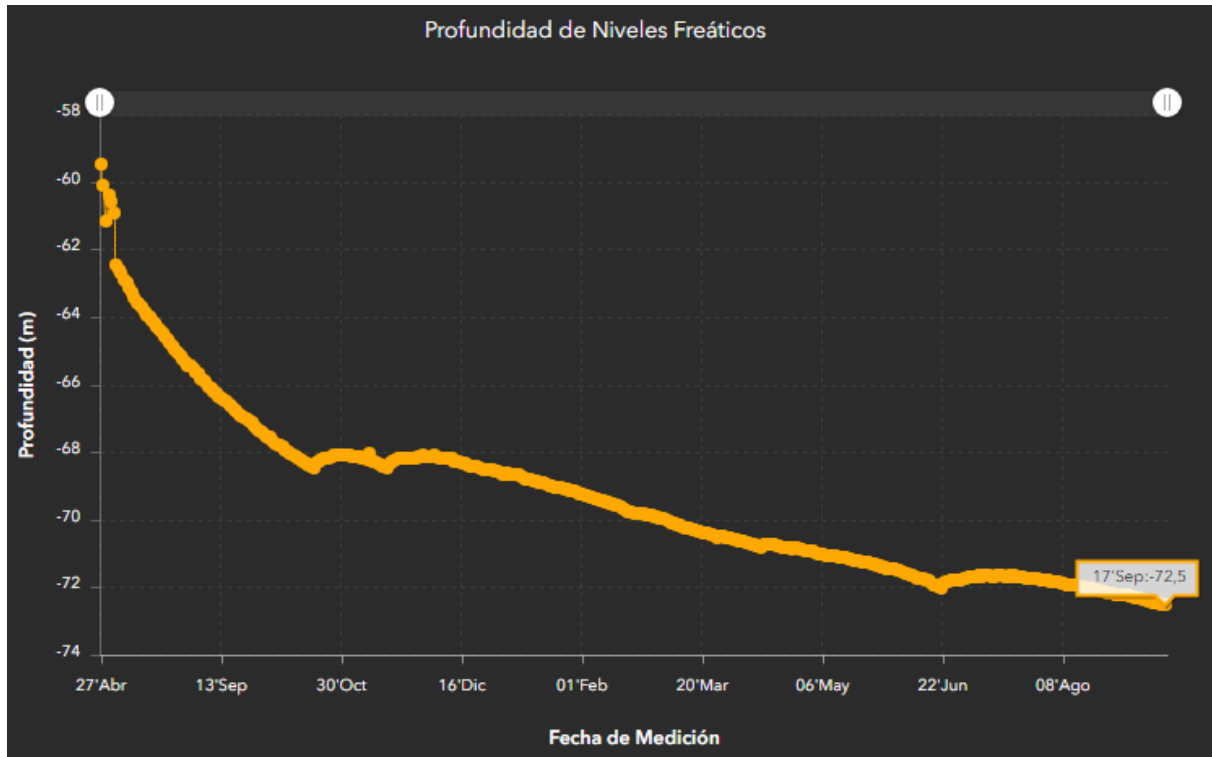
Imagen 3. Situación Pozo 12.

Nota: Se aprecia un descenso sostenido en el nivel freático, que al 17 de septiembre de 2023 alcanza los -72,52 metros. Dicho nivel corresponde al más bajo registrados desde la ocurrencia del incidente. Por su parte, la tasa de descenso diaria corresponde a -0,01 metros. **Fuente:** Sistema de monitoreo en línea DGA.

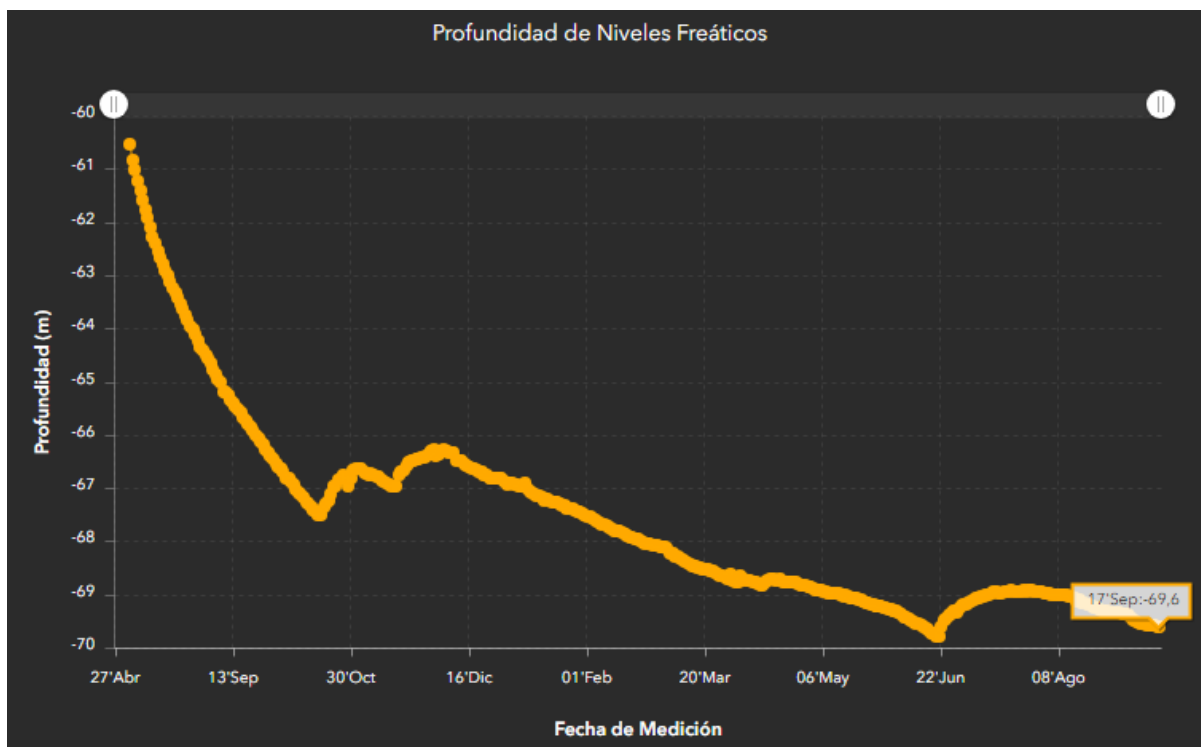
Imagen 4. Situación Pozo HA-01.

Nota: Se aprecia un descenso sostenido en el nivel freático, que al 17 de septiembre de 2023 alcanza los -69,60 metros. Por su parte, la tasa de descenso diaria corresponde a -0,01 metros. **Fuente:** Sistema de monitoreo en línea DGA.

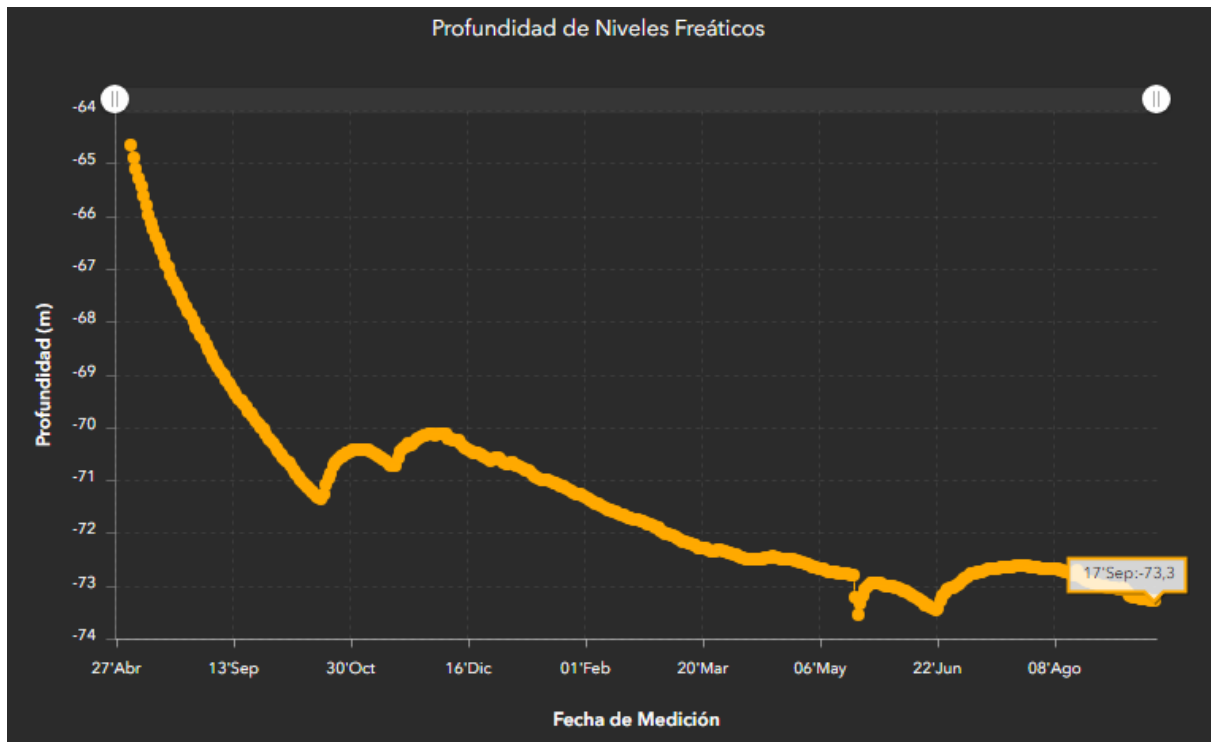
Imagen 5. Situación Pozo HA-02.

Nota: Se aprecia un descenso sostenido en el nivel freático, que al 17 de septiembre de 2023 alcanza los -73,29 metros. Por su parte, la tasa de descenso diaria corresponde a -0,02 metros. **Fuente:** Sistema de monitoreo en línea DGA.

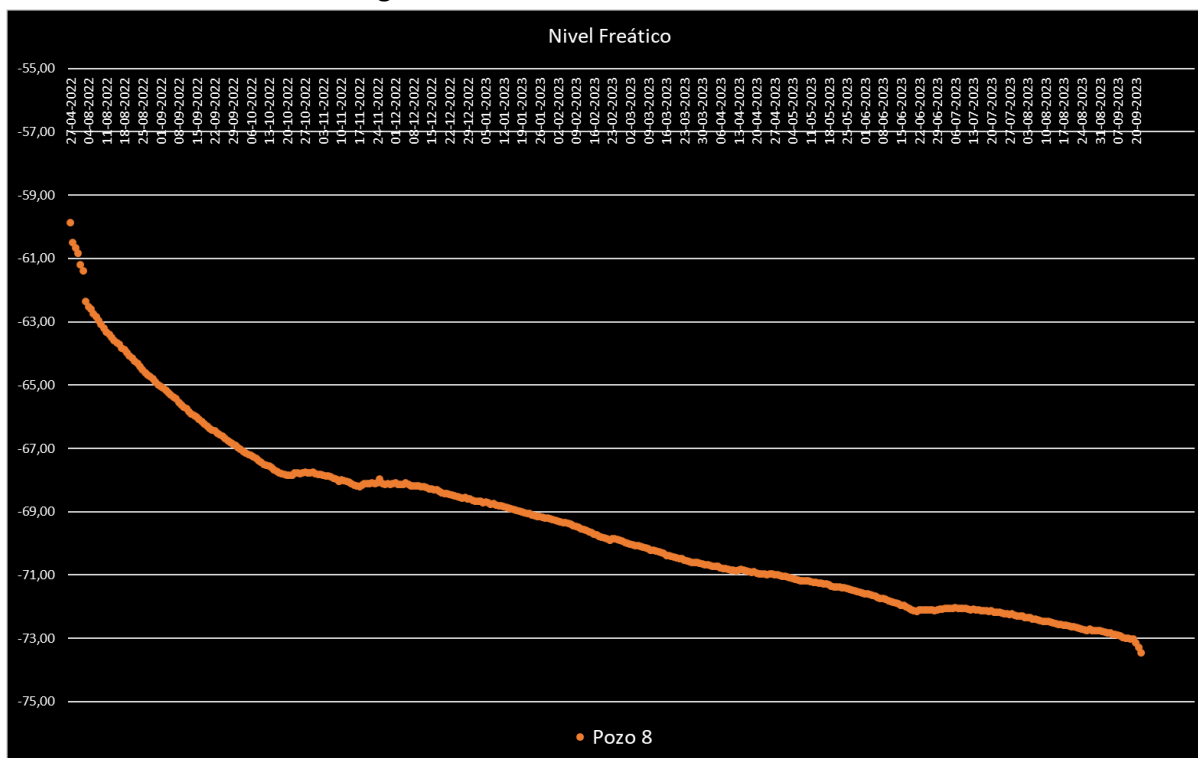
Imagen 6. Situación Pozo 8 a octubre de 2023.

Conforme se aprecia en la tabla y los gráficos precedentes, además de la baja de aproximadamente 10 metros del nivel freático, se ha mantenido en el tiempo el descenso del nivel freático medido en los pozos del área de influencia directa del socavón, donde, por ejemplo, los pozos 8 y 12 mantienen su registro más bajo desde la ocurrencia del incidente. Al respecto, si bien es cierto, se observan variaciones puntuales en las tasas y tendencias de descenso, estas han sido precisamente puntuales y no de carácter permanente post socavón, por lo que no se observa ningún proceso de estabilización de niveles como plantea la empresa.
