MEMORÁNDUM SMA VALPO N°32/2023

MAT. : Solicita renovación de medidas urgentes y transitorias sancionatorio Rol D-217-2023.

Por medio del presente, a continuación, se exponen resultados de fiscalización ambiental que sustentan la solicitud de renovación de medida urgente y transitoria para el proyecto interregional “Nueva Línea 2x220 Nueva Alto Melipilla – Nueva Casablanca – La Pólvora – Agua Santa”, ubicada en las comunas de Melipilla, San Antonio, Cartagena, Casablanca, Valparaíso y Viña del Mar, en las regiones de Valparaíso y Metropolitana, que fuera solicitada por medio de la Res. Ex. N°1435 del 5 de septiembre de 2023 y que posteriormente fue renovada mediante la Res. Ex. N°1564 del 11 de agosto de 2023 y la Res. Ex. N°1733 del 6 de octubre de 2023 (Rol MP-032-2023).

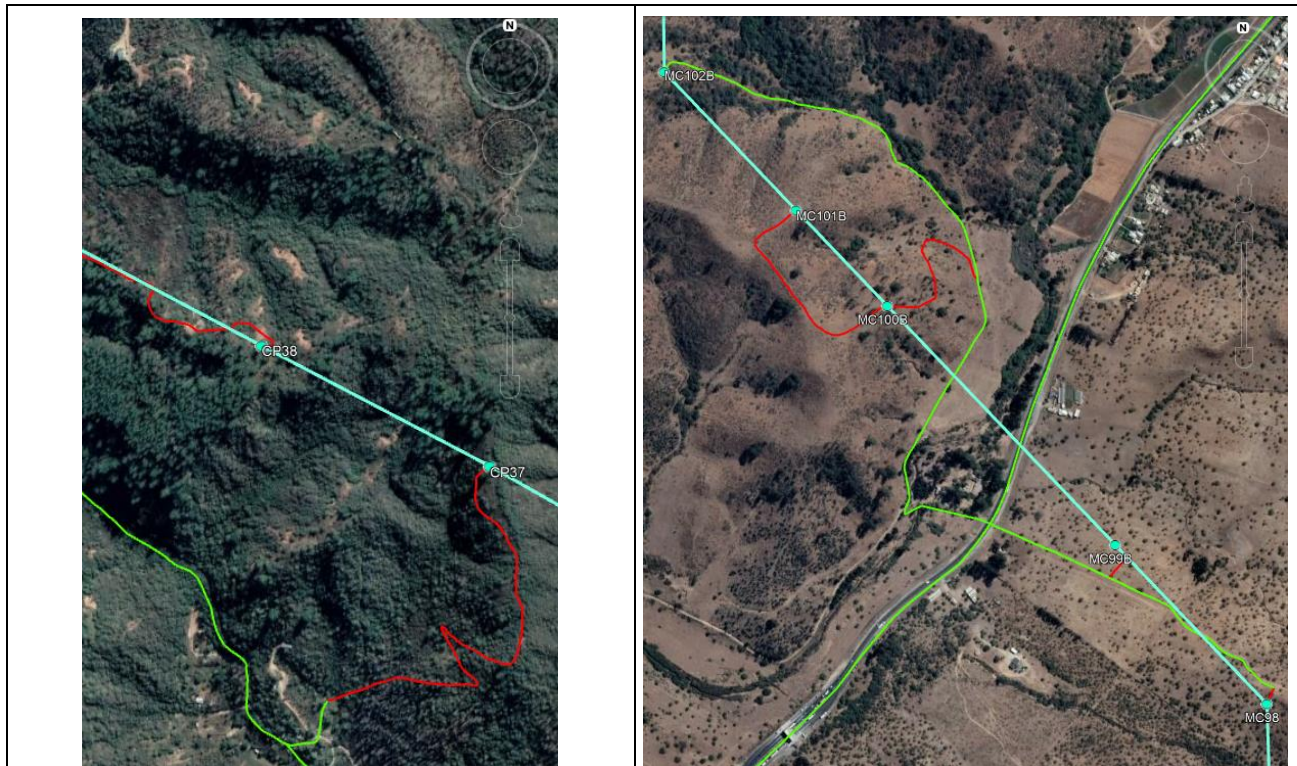
Figura 1.

- Para las torres CP37 y CP38 (comuna de Casablanca), la visita a terreno fue realizada por la empresa el 28 de septiembre de 2023 y en la sección de recomendaciones/observaciones de las dos actas remitidas, se señala que *“Debido a las condiciones del terreno no se pudo acceder a mas de 500 metros de distancia de la torre en cuestión, debido principalmente a la densa vegetación y la pendiente en el lugar. Por tanto la torre no fue caracterizada”*. Lo señalado por la empresa, se verifica además en la cartografía presentada en el Anexo IV del informe (Anexo 1) que muestra las ubicaciones autorizadas por la RCA tanto de cada torre así como de sus vías de acceso, las cuales no contienen el recorrido del track de GPS como elemento de verificación. Según lo anterior, se observa que para las torres CP37 y CP38, y sus respectivas vías de acceso, no se presentó ante la SMA la actualización de información sobre geófitas (Figura 1).

Descripción del medio de prueba: En la figura 1, se indica la ubicación de la plataforma (esfera color celeste) y vía de acceso proyectada (color rojo), en relación a las torres CP37, CP38, MC98, MC99B, MC100B, MC101B y MC102B, las cuales se encuentran no iniciadas y sin actualización de información sobre geófitas.

1.- Suspender transitoriamente la ejecución de las torres MC98, MC99B, MC100B, MC101B, MC102B, CP37 y CP38, en la comuna de Casablanca, Región de Valparaíso, cuya actualización de información sobre geófitas no se ha entregado a la SMA.
