MEMORÁNDUM D.S.C. N° 738/2023

DE : CONSTANZA LUCERO ÁLVAREZ
FISCAL INSTRUCTORA PROCEDIMIENTO ROL D-217-2023
DIVISIÓN DE SANCIÓN Y CUMPLIMIENTO

MAT. : Solicita renovación de medida urgente y transitoria que indica

FECHA : 06 de noviembre de 2023

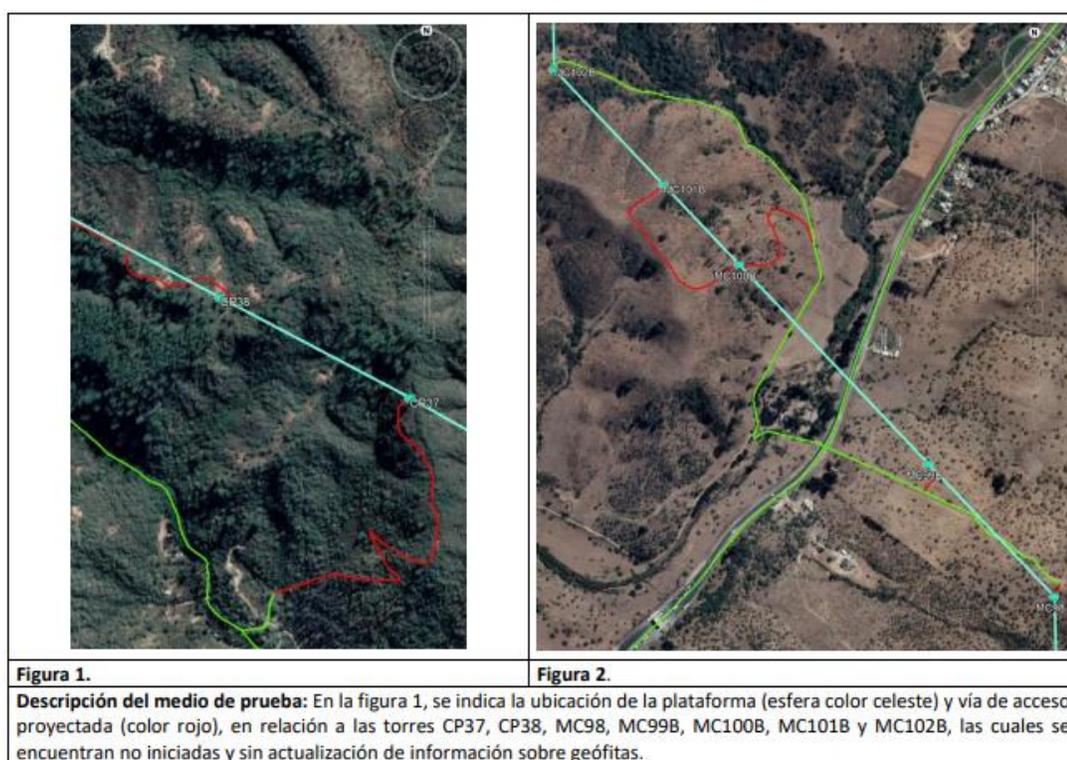
FIGURAS 1 Y 2. UBICACIÓN TORRES Y VÍAS DE ACCESO TORRES MC98, MC99B, MC100B, MC101B, Y MC102B

- Para las torres CP37 y CP38 (comuna de Casablanca), la visita a terreno fue realizada por la empresa el 28 de septiembre de 2023 y en la sección de recomendaciones/observaciones de las dos actas remitidas, se señala que “*Debido a las condiciones del terreno no se pudo acceder a más de 500 metros de distancia de la torre en cuestión, debido principalmente a la densa vegetación y la pendiente en el lugar. Por tanto, la torre no fue caracterizada*”. Lo señalado por

la empresa, se verifica además en la cartografía presentada en el Anexo IV de su informe que muestra las ubicaciones autorizadas por la RCA tanto de cada torre, así como de sus vías de acceso, las cuales no contienen el recorrido del track de GPS como elemento de verificación. Según lo anterior, se observa que para las torres CP37 y CP38, y sus respectivas vías de acceso, no se presentó ante la SMA la actualización de información sobre geófitas (Figura 1).

- El informe no presenta fichas de actualización de información de geófitas para las torres MC98, MC99B, MC100B, MC101B y MC102B, (comuna de Casablanca) y caminos asociados, respecto a los cuales la empresa señala en su informe que *“no fue posible acceder a la zona de la estructura debido a prohibición por parte de los propietarios al lugar (...). Considerando lo anterior y la seguridad de los especialistas, estas áreas no fueron revisadas”*. En relación con ello, acompaña antecedentes (Anexo VI del informe) que incluyen un archivo Excel en donde, para cada una de estas 5 torres, se indica *“Pendiente resolución SEC Oposición Propietario”*. De lo anterior, se observa que para las torres MC98, MC99B, MC100B, MC101B, y sus respectivas vías de acceso, así como para la torre MC102B, no se presentó ante la SMA la actualización de información sobre geófitas. (Figura 2).

Por lo que al no ser posible realizar la actualización de información de geófitas, se desconoce si en esas torres se podrían encontrar estas especies objeto de protección.

Por lo anterior, es que resulta necesaria la **renovación de la medida urgente y transitoria de suspensión transitoria de la instalación de las siguientes torres: MC98, MC99B, MC100B, MC101B, MC102B, CP37, CP38, CP67, MC88, MC93, MC130, PAS10, PAS16, PAS26B, CP36, CP39 y CP44 incluyendo gestiones de preparación de terreno y trazado de caminos y de rescate de individuos de geófitas sin plan de rescate y relocalización previamente aprobado por el SAG, por treinta días corridos**, con el objeto de evitar un daño inminente al medio ambiente, la que contará con los siguientes medios de verificación y plazo de cumplimiento:
