MEMORÁNDUM D.S.C. N° 761/2023

MAT. : Solicita renovación de medidas provisionales que indica.

II. Incidente ambiental y denuncia

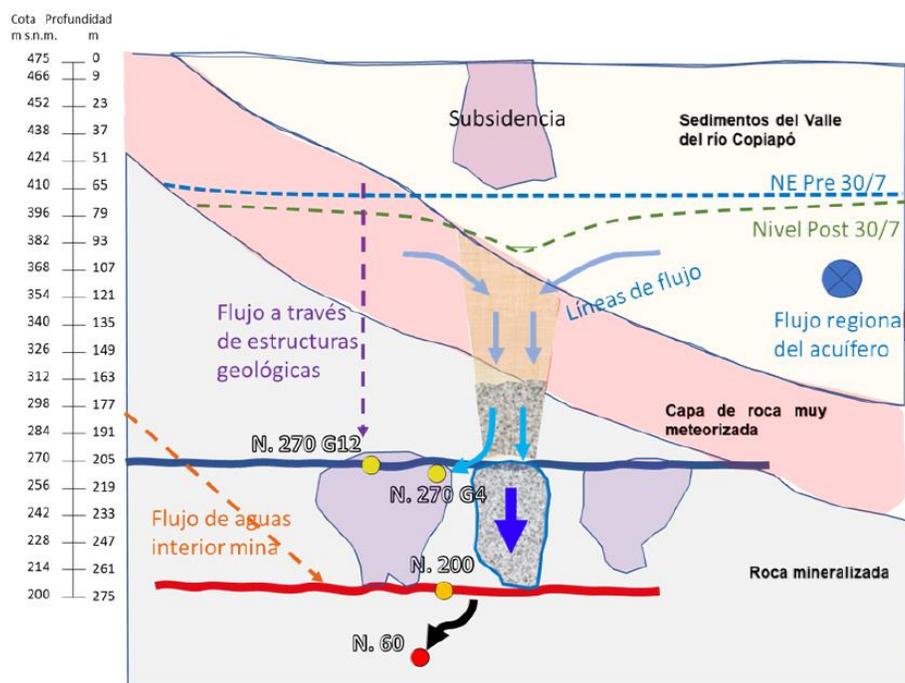
Imagen 1. Modelo conceptual hidrológico Mina Alcaparrosa.

Sin perjuicio de lo señalado en el párrafo precedente respecto de la profundidad del socavón, cabe hacer presente que, en adelante, por socavón nos referiremos a aquel que se proyecta desde aproximadamente el nivel 200, en la base del caserón Gaby 4, hasta la superficie terrestre, conforme se aprecia esquemáticamente en la siguiente imagen²:

² Esta Superintendencia deja constancia que respecto del nivel de aguas post 30/07 (Línea segmentada verde), específicamente no es posible validar dicha representación esquemática confeccionada por SERNAGEOMIN, por cuanto ello implicaría el llenado total del socavón con aguas del acuífero, situación que en efecto no ha ocurrido. En este contexto, a partir de los antecedentes disponibles, es posible establecer que las aguas que infiltran desde el acuífero hacia el socavón están migrando hacia niveles inferiores de la mina, y hacia sectores Jocelyn y Viviana, por lo que se estima preliminarmente que el nivel de aguas en el socavón, directamente sobre sector Gaby, debiese estar, entre los niveles 200 a 390 m.s.n.m., condición que se mantiene en permanente análisis y revisión.

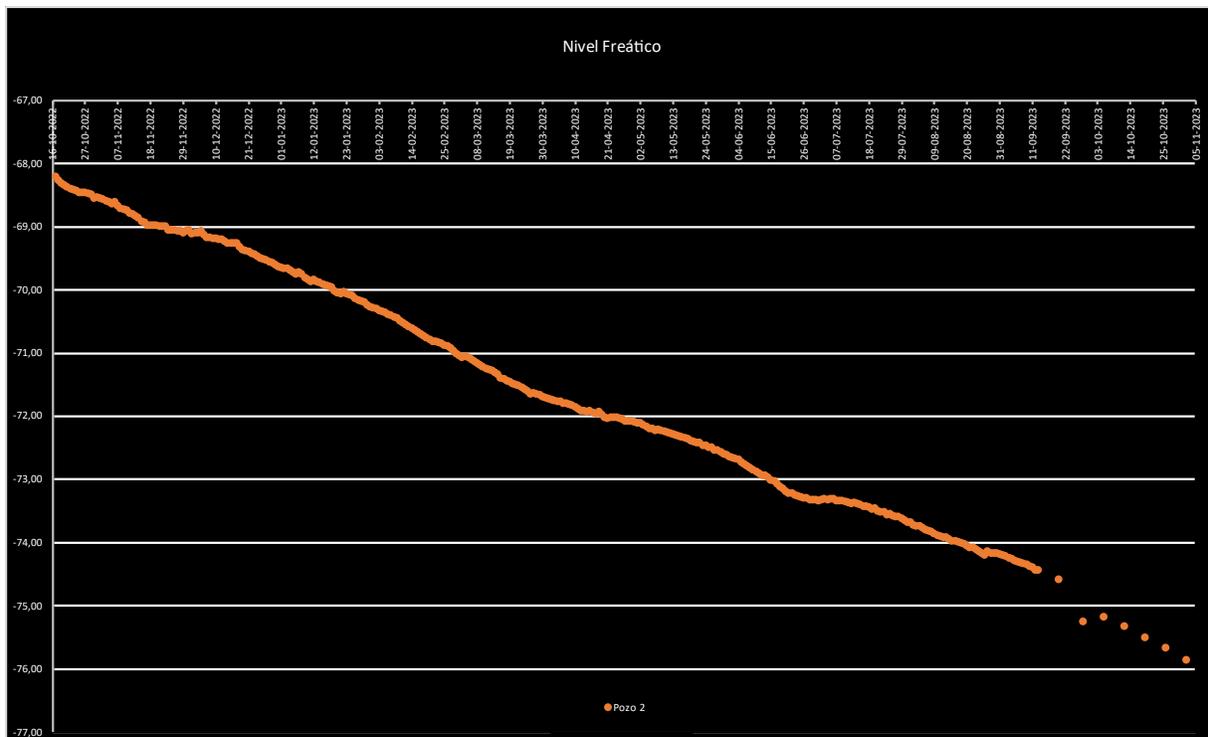
Imagen 2. Situación Pozo 2 a noviembre de 2023.

Conforme se aprecia en la tabla y los gráficos precedentes, además de la baja de aproximadamente 10 metros del nivel freático, se ha mantenido en el tiempo el descenso del nivel freático medido en los pozos del área de influencia directa del socavón, donde, por ejemplo, los pozos 2, 5, 8, 12 y 15 mantienen su registro más bajo desde la ocurrencia del incidente. Al respecto, si bien es cierto, se observan variaciones puntuales en las tasas y tendencias de descenso, estas han sido precisamente puntuales y no de carácter permanente post socavón, por lo que no se observa ningún proceso de estabilización de niveles como plantea la empresa.
