ACTA DE INSPECCION AMBIENTAL

1. ANTECEDENTES		
1.1 Fecha de Inspección: 30 de noviembre de 2023.	1.2 Hora de inicio: 10:00 hrs.	1.3 Hora de término: 16:30 hrs.
1.4 Nombre de la Unidad Fiscalizable: Nueva Línea 2x220 Nueva Alto Melipilla - Nueva Casablanca - La Pólvora - Agua Santa.	1.5 Estado operacional de la Unidad Fiscalizable: En construcción.

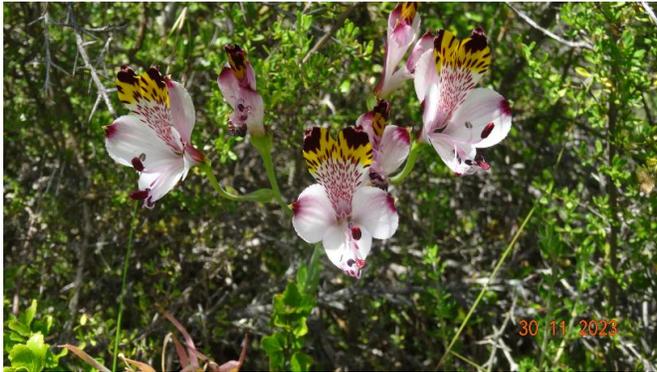
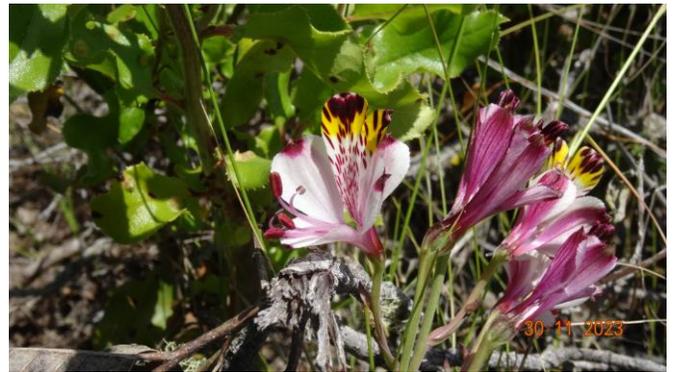
- En lugar de coordenadas 6.320.235 m. N - 265.223 m. E., en el límite de la franja del camino proyectado se constató presencia de individuos de *Alstroemeria pulchra* subsp. *pulchra* var. *pulchra*, especie clasificada en categoría de conservación "Preocupación menor" (D.S. N°13/2013 MMA) (ver fotografías siguientes).

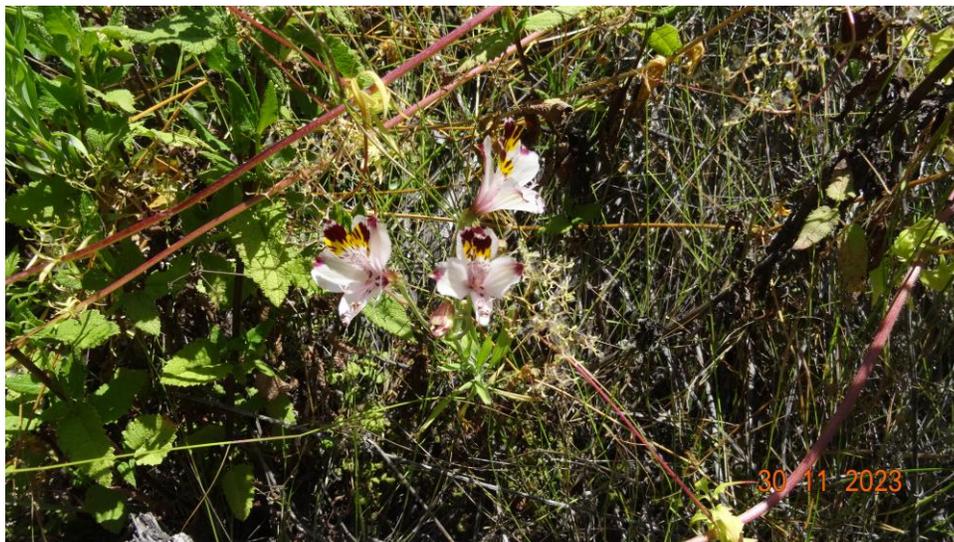
- En lugar de coordenadas 6.320.326 m. N - 265.082 m. E, ubicado a una distancia de 1,9 m. fuera de la franja del camino proyectado, se constató ejemplares de *Alstroemeria pulchra* subsp. *pulchra* var. *pulchra* (ver fotografía siguiente).

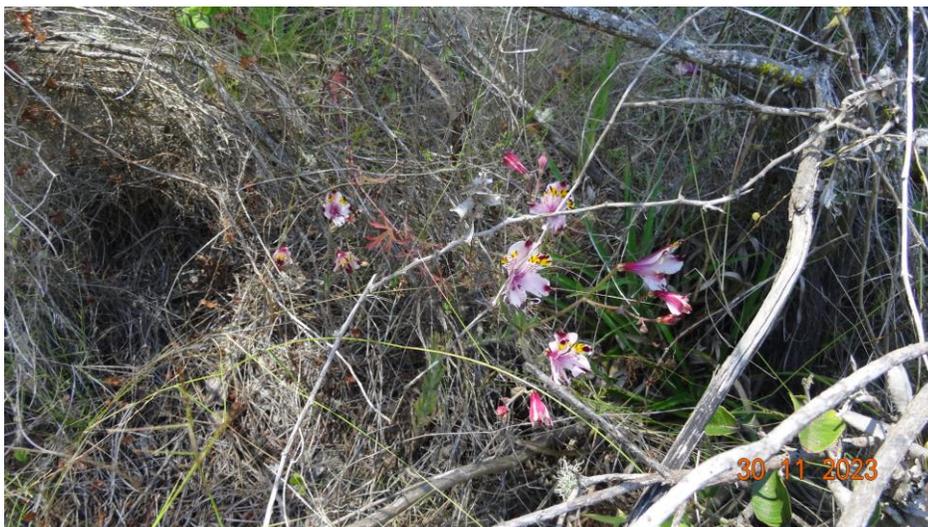
- El área de la plataforma de esta torre se ubica al interior de la parcela 58 que forma parte de la parcelación del Fundo las Melosillas, comuna de Casablanca. Se efectúa recorrido pedestre desde la plataforma de la torre y por un tramo de 62 m de extensión por el sector del camino de acceso proyectado, según el trazado aprobado por la RCA.
- Al momento de la inspección, se verifica que la torre CP37 no ha sido construida así como tampoco su camino de acceso proyectado, constatándose la ausencia de partes y obras del proyecto, así como la ausencia de individuos de geófitas en estado de conservación.
- A una distancia de 6,0 m. de la franja del camino proyectado, en lugar de coordenadas 6.320.027 m. N - 265.675 m. E. en el exterior de la franja se constató la presencia de individuos de *Alstroemeria pulchra* subsp. *pulchra* var. *pulchra* (ver fotografía siguiente).
