MEMORÁNDUM D.S.C. N° 801/2023

MAT. : Solicita renovación de medida urgente y transitoria que indica

FECHA : 12 de diciembre de 2023

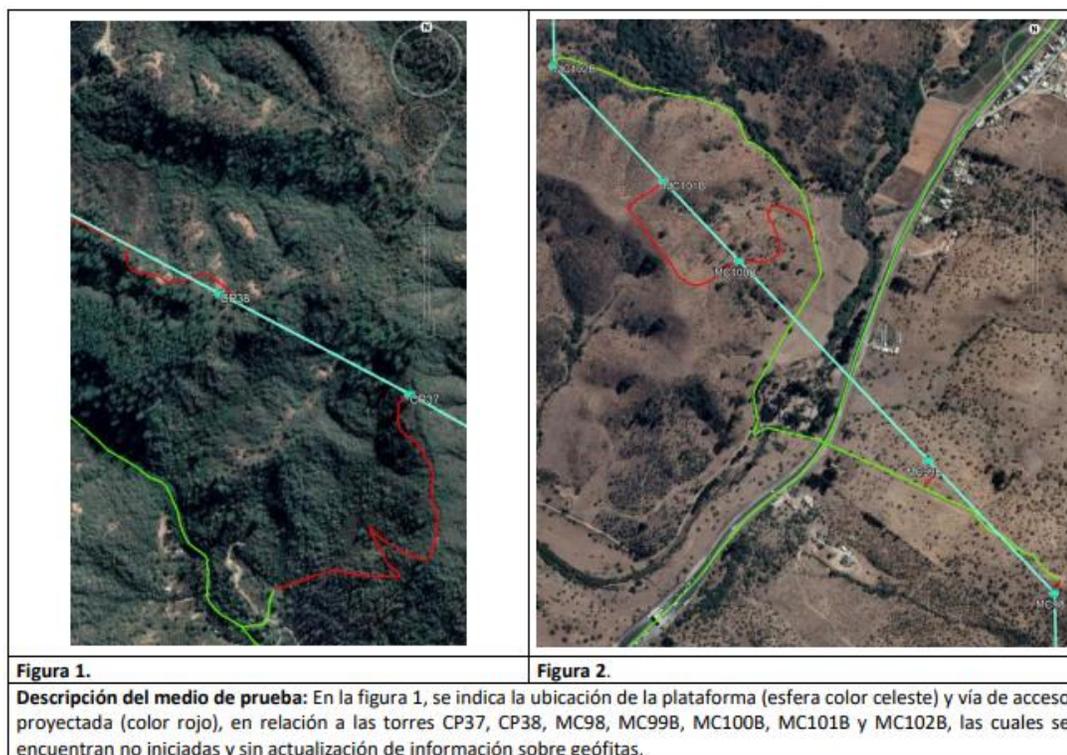
FIGURAS 1 Y 2. UBICACIÓN TORRES Y VÍAS DE ACCESO TORRES MC98, MC99B, MC100B, MC101B, Y MC102B

- El informe no presenta fichas de actualización de información de geófitas para las torres MC98, MC99B, MC100B, MC101B y MC102B, (comuna de Casablanca) y caminos asociados, respecto a los cuales la empresa señala en su informe que *“no fue posible acceder a la zona de la estructura debido a prohibición por parte de los propietarios al lugar (...). Considerando lo anterior y la seguridad de los especialistas, estas áreas no fueron revisadas”*. En relación con ello, acompaña antecedentes (Anexo VI del informe) que incluyen un archivo Excel en donde, para cada una de estas 5 torres, se indica *“Pendiente resolución SEC Oposición Propietario”*. De lo anterior, se observa que para las torres MC98, MC99B, MC100B, MC101B, y sus respectivas vías de acceso, así como para la torre MC102B, no se presentó ante la SMA la actualización de información sobre geófitas. (Figura 2).

Por lo que al no ser posible realizar la actualización de información de geófitas, se desconoce si en esas torres se podrían encontrar estas especies objeto de protección.

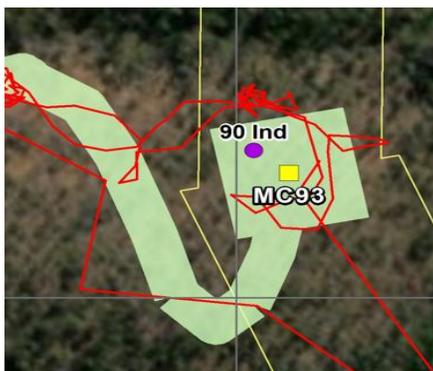
IMAGEN 2: CARTOGRAFÍA PRESENTADA TORRE MC93

Se puede concluir, entonces, que **respecto de las torres MC93, MC130, CP36, CP37, CP38, CP39, CP44 y PAS10, no se actualiza la información de geófitas, dado que persisten tramos de los caminos de acceso y área de plataforma, en algunos casos, por prospectar, haciendo imposible evaluar el riesgo que la ejecución del proyecto representaría para las especies de geófitas en estado de conservación que en esas áreas de afectación se pudieran encontrar.**

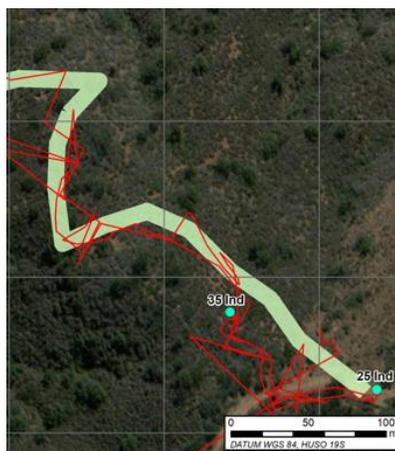
IMAGEN 3: CARTOGRAFÍA PRESENTADA TORRE MC130

- MC 130: Presenta ficha de geófitas que informa acerca de una nueva visita a terreno realizada el 22 de noviembre de 2023, sin novedades, señalando que “no se observan cambios en la riqueza y densidad de especies”. La cartografía presenta sobre el primer *track* un segundo *track* de recorrido que indica un recorrido incompleto por la parte inicial e intermedia del camino de acceso hacia la plataforma de la torre (ver extracto de imagen).

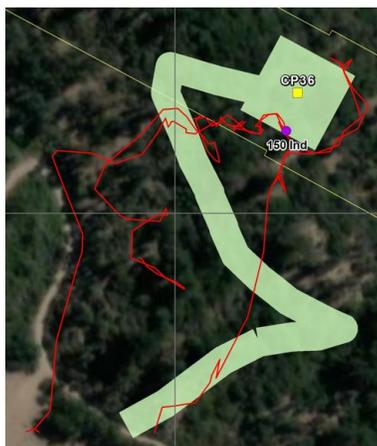
IMAGEN 4: CARTOGRAFÍA PRESENTADA TORRE CP36

- CP36: Presenta ficha de geófitas que informa acerca de dos nuevas visitas a terreno realizadas los días 24 y 28 de noviembre de 2023, sin novedades, señalando que “no se observan cambios en la riqueza y densidad de especies”. La cartografía presentada contiene el mismo *track* del recorrido presentado por la empresa en el marco del “Informe Actualización de Presencia de Geófitas Hito 3” presentado en noviembre a la SMA. Lo anterior implica que las dos nuevas visitas a terreno informadas por la empresa se realizaron por el mismo recorrido efectuado anteriormente, persistiendo en ese sentido un recorrido incompleto por el camino de acceso y plataforma de la torre (ver extracto de imagen).

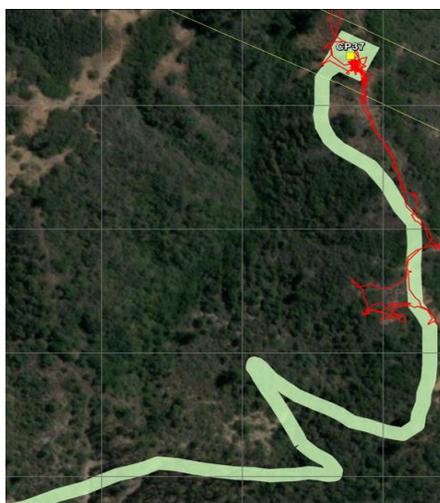
IMAGEN 5: CARTOGRAFÍA PRESENTADA TORRE CP37

- CP37: Presenta ficha de geófitas que informa acerca de una nueva visita a terreno realizada el 24 de noviembre de 2023, sin novedades, señalando que “no se observan cambios en la riqueza y densidad de especies” y que previamente tampoco había detectado presencia de geófitas. Cabe señalar que en la inspección SMA del 30 de noviembre de 2023 se detectó presencia de *Alstroemeria pulchra* subsp. *pulchra* var. *pulchra* a una distancia de 6,0 m. de la franja del camino proyectado. La cartografía presentada contiene un registro de GPS que da cuenta de un recorrido incompleto por el camino de acceso proyectado de la torre (ver extracto de imagen).

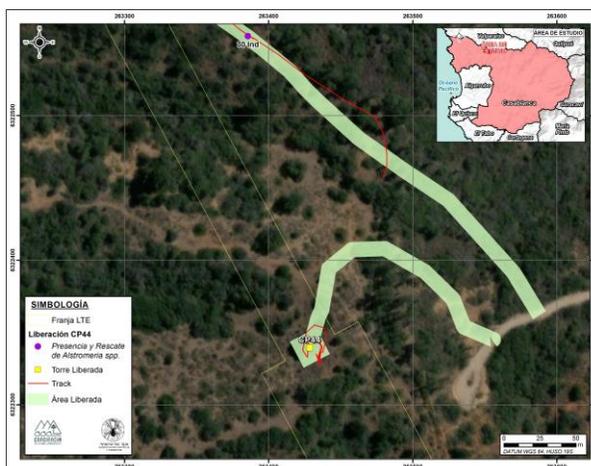
IMAGEN 8: CARTOGRAFÍA PRESENTADA TORRE CP44

empresa se efectuó por el mismo recorrido efectuado anteriormente, persistiendo en ese sentido un recorrido incompleto por todo el camino de acceso proyectado (ver extracto de imagen).

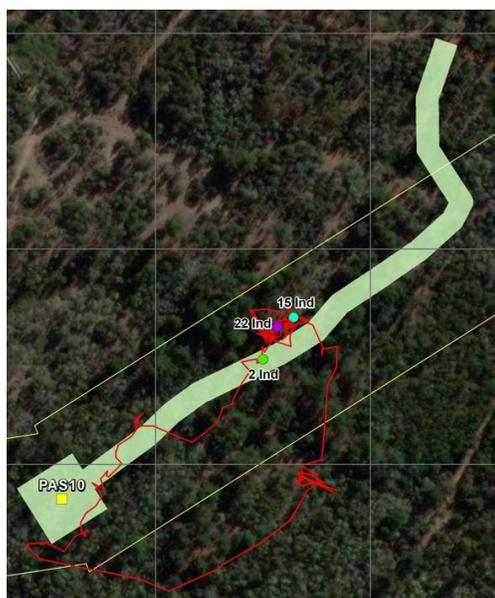
IMAGEN 9: CARTOGRAFÍA PRESENTADA TORRE PAS10

- PAS10: Presenta ficha de geófitas que informa acerca de una nueva visita a terreno realizada fue el 24 de noviembre de 2023, sin novedades, señalando que “no se observan cambios en la riqueza y densidad de especies”. La cartografía presentada contiene el mismo track del recorrido presentado por la empresa en el marco del “Informe Actualización de Presencia de Geófitas Hito 3” presentado en noviembre a la SMA. Lo anterior da a entender que la nueva visita a terreno informada por la empresa se efectuó por el mismo recorrido efectuado anteriormente, persistiendo en ese sentido un recorrido incompleto por todo el camino de acceso proyectado y plataforma de la torre (ver extracto de imagen).
