MEMORÁNDUM SMA VALPO N°39/2023

MAT. : Reporte de medidas urgentes y transitorias (Resol N°1878/2023) asociado al sancionatorio Rol D-217-2023.

FECHA : 12 de diciembre de 2023

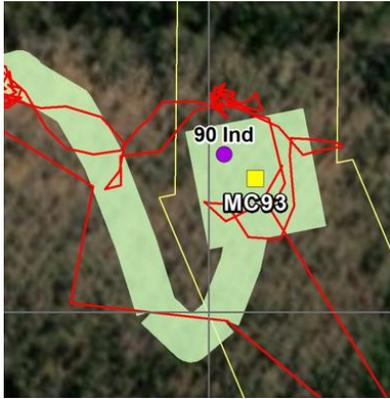
Torre	Observación Resol 1878/2023	Comentarios Oficina Valparaíso
MC88	Torre con información incompleta	<ul style="list-style-type: none"> • Presenta ficha de geófitas que informa acerca de una nueva visita a terreno realizada fue el 21.11.2023, sin novedades, señalando que “no se observan cambios en la riqueza y densidad de especies”. • La cartografía presenta sobre el primer track un segundo track que indica un recorrido completo por todo el camino de acceso hasta la plataforma. • A fin de señalar si se actualizó la información, se observa necesidad de solicitar el registro de GPS para verificar si el recorrido del track del GPS señalado en la cartografía presentada fue efectivamente realizado o no.
MC93	Torre con información incompleta	<ul style="list-style-type: none"> • Presenta ficha de geófitas que informa acerca de una nueva visita a terreno realizada fue el 21.11.2023, sin novedades, señalando que “no se observan cambios en la riqueza y densidad de especies”. • La cartografía presenta sobre el primer track un segundo track de recorrido que indica un recorrido incompleto en el tramo final del camino de acceso hacia la plataforma de la torre (ver extracto de imagen).

<ul style="list-style-type: none"> • No actualiza la información de geófitas, dado que persiste el tramo del camino de acceso hacia la torre sin prospectar, haciendo imposible evaluar el riesgo que la ejecución del proyecto representaría para las especies de geófitas en estado de conservación que allí pudieran habitar.

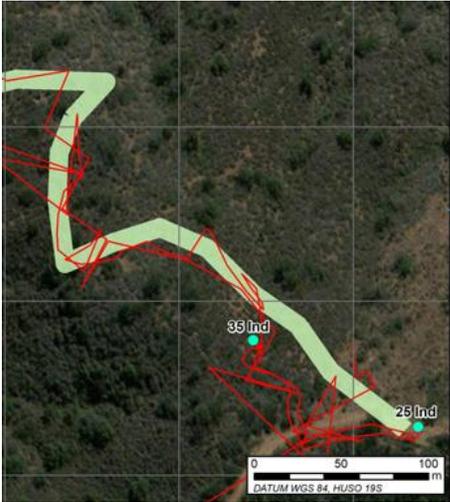
<ul style="list-style-type: none"> La torre fue fiscalizada por la SMA el 30.11.2023, sin hallazgo de geófitas en categoría de conservación. El titular satisface actualización de información sobre geófitas.
MC130	Torre con información incompleta	<ul style="list-style-type: none"> Presenta ficha de geófitas que informa acerca de una nueva visita a terreno realizada fue el 22.11.2023, sin novedades, señalando que “no se observan cambios en la riqueza y densidad de especies”. La cartografía presenta sobre el primer track un segundo track de recorrido que indica un recorrido incompleto por la parte inicial e intermedia del camino de acceso hacia la plataforma de la torre (ver extracto de imagen).

<ul style="list-style-type: none"> No actualiza la información de geófitas, dado que persiste el tramo del camino de acceso hacia la torre sin prospectar, haciendo imposible evaluar el riesgo que la ejecución del proyecto representaría para las especies de geófitas en estado de conservación que allí pudieran habitar.

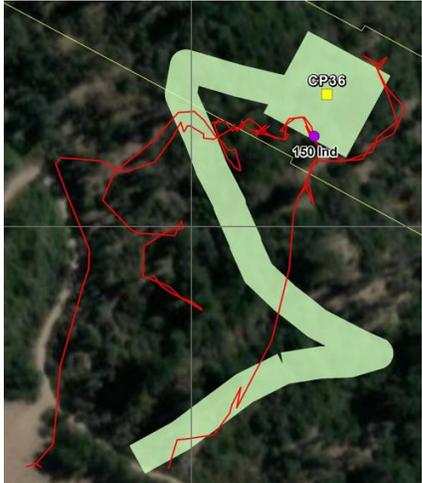
CP36	Torre con información incompleta	<ul style="list-style-type: none"> Presenta ficha de geófitas que informa acerca de dos nuevas visitas a terreno realizadas los días 24 y 28.11.2023, sin novedades, señalando que “no se observan cambios en la riqueza y densidad de especies”. La cartografía presentada contiene el mismo track del recorrido presentado por la empresa en el marco del “Informe Actualización de Presencia de Geófitas Hito 3” presentado en noviembre a la SMA. Lo anterior da a entender que las dos nuevas visitas a terreno informadas por la empresa se realizaron por el mismo recorrido efectuado anteriormente, persistiendo en ese sentido un recorrido incompleto por el camino de acceso y plataforma de la torre (ver extracto de imagen).

<ul style="list-style-type: none"> • No actualiza la información de geófitas, dado que persisten tramos del camino de acceso y plataforma de la torre sin prospectar, haciendo imposible evaluar el riesgo que la ejecución del proyecto representaría para las especies de geófitas en estado de conservación que allí pudieran habitar.
CP37	Torre sin actualización de información	<ul style="list-style-type: none"> • Presenta ficha de geófitas que informa acerca de una nueva visita a terreno realizada fue el 24.11.2023, sin novedades, señalando que “no se observan cambios en la riqueza y densidad de especies” y que previamente tampoco había detectado presencia de geófitas. • La cartografía presentada contiene un registro de GPS que da cuenta de un recorrido incompleto por el camino de acceso proyectado de la torre (ver extracto de imagen).

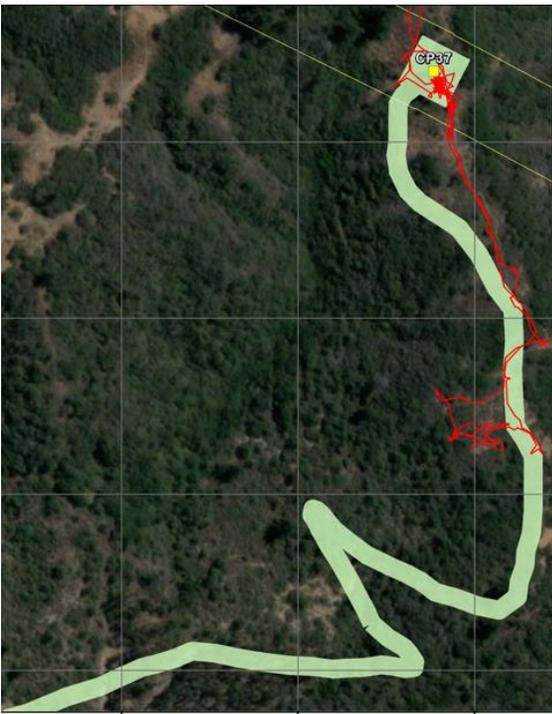
<ul style="list-style-type: none"> • No actualiza completamente la información de geófitas, dado que persisten tramos del camino de acceso proyectado sin prospectar,

<p>haciendo imposible evaluar el riesgo que la ejecución del proyecto representaría para las especies de geófitas en estado de conservación que allí pudieran habitar. Cabe señalar que en inspección SMA del 30.11.2023 se detectó presencia de <i>Alstroemeria pulchra</i> subsp. <i>pulchra</i> var. <i>pulchra</i> a una distancia de 6,0 m. de la franja del camino proyectado.</p>
CP38	Torre sin actualización de información	<ul style="list-style-type: none"> • Presenta ficha de geófitas que informa acerca de una nueva visita a terreno realizada fue el 23.11.2023, sin novedades, señalando que “no se observan cambios en la riqueza y densidad de especies” y que previamente tampoco había detectado presencia de geófitas. • La cartografía presentada contiene un registro de GPS incompleto por el tramo final del camino de acceso proyectado hacia la torre (ver círculo amarillo en extracto de imagen).

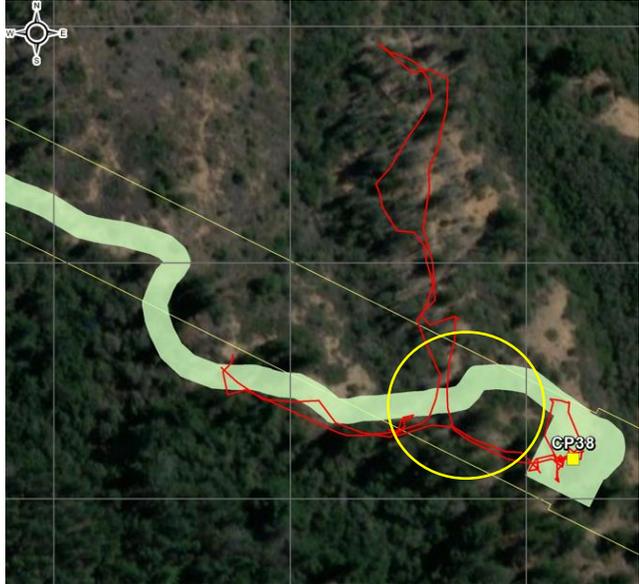
<ul style="list-style-type: none"> • No actualiza completamente la información de geófitas, dado que persiste tramo del camino de acceso proyectado sin prospectar, haciendo imposible evaluar el riesgo que la ejecución del proyecto representaría para las especies de geófitas en estado de conservación que allí pudieran habitar.

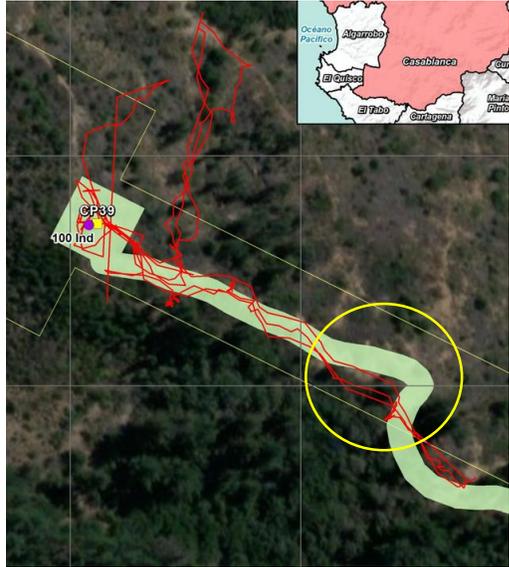
CP39	Torre con información incompleta	<ul style="list-style-type: none"> • Presenta ficha de geófitas que informa acerca de una nueva visita a terreno realizada fue el 23.11.2023, sin novedades, señalando que “no se observan cambios en la riqueza y densidad de especies” y que previamente tampoco había detectado presencia de geófitas. • En inspección SMA del 30.11.2023 se detectaron individuos de <i>Alstroemeria pulchra</i> subsp. <i>pulchra</i> var. <i>pulchra</i> al interior de la franja del camino de acceso que une a la torre CP39 con la torre CP38, a los cuales correspondería su rescate de acuerdo a un plan de rescate y relocalización aprobado previamente por el SAG. • La cartografía presentada contiene un registro de GPS que en su parte intermedia está incompleto ya que el mismo indica que el recorrido se efectuó fuera de la franja del camino proyectado (ver círculo amarillo en extracto de imagen).

<ul style="list-style-type: none"> • No actualiza completamente la información de geófitas, dado que persiste tramo del camino de acceso proyectado sin prospectar, haciendo imposible evaluar el riesgo que la ejecución del proyecto representaría para las especies de geófitas en estado de conservación que allí pudieran habitar.
CP44	Torre con información incompleta	<ul style="list-style-type: none"> • Presenta ficha de geófitas que informa acerca de una nueva visita a terreno realizada fue el 24.11.2023, sin novedades, señalando que “no se observan cambios en la riqueza y densidad de especies” y que previamente tampoco había detectado presencia de geófitas. • La cartografía presentada contiene el mismo track del recorrido presentado por la empresa en el marco del “Informe Actualización de Presencia de Geófitas Hito 3” presentado en noviembre a la SMA. Lo anterior da a entender que la nueva visita a terreno informada por la empresa se efectuó por el mismo recorrido efectuado anteriormente, persistiendo en ese sentido un recorrido incompleto por todo el camino de acceso proyectado (ver extracto de imagen).

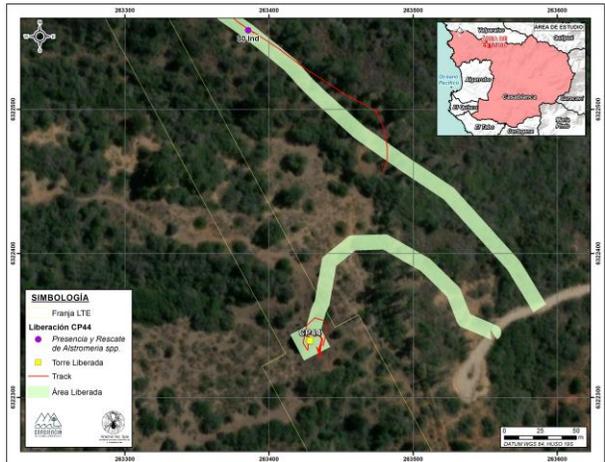
<ul style="list-style-type: none"> • No actualiza la información de geófitas, dado que persiste la totalidad del camino de acceso a la torre sin prospectar, haciendo imposible evaluar el riesgo que la ejecución del proyecto representaría para las

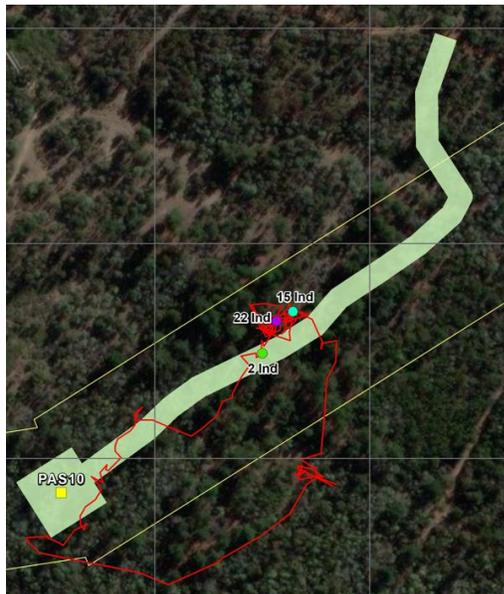
<p>especies de geófitas en estado de conservación que allí pudieran habitar.</p>
CP67	Torre con información incompleta	<ul style="list-style-type: none"> • Presenta ficha de geófitas que informa acerca de una nueva visita a terreno realizada fue el 20.11.2023, sin novedades, señalando que “no se observan cambios en la riqueza y densidad de especies”. • La cartografía presenta sobre el primer track un segundo track que indica un recorrido completo por todo el camino de acceso y la plataforma de la torre. • A fin de señalar si se actualizó la información, se observa necesidad de solicitar el registro de GPS para verificar si el recorrido del track del GPS señalado en la cartografía presentada fue efectivamente realizado o no.
PAS10	Torre con información incompleta	<ul style="list-style-type: none"> • Presenta ficha de geófitas que informa acerca de una nueva visita a terreno realizada fue el 24.11.2023, sin novedades, señalando que “no se observan cambios en la riqueza y densidad de especies”. • La cartografía presentada contiene el mismo track del recorrido presentado por la empresa en el marco del “Informe Actualización de Presencia de Geófitas Hito 3” presentado en noviembre a la SMA. Lo anterior da a entender que la nueva visita a terreno informada por la empresa se efectuó por el mismo recorrido efectuado anteriormente, persistiendo en ese sentido un recorrido incompleto por todo el camino de acceso proyectado y plataforma de la torre (ver extracto de imagen).

<ul style="list-style-type: none"> • No actualiza la información de geófitas, dado que persiste la totalidad del camino de acceso a la torre sin prospectar, haciendo imposible evaluar el riesgo que la ejecución del proyecto representaría para las especies de geófitas en estado de conservación que allí pudieran habitar.

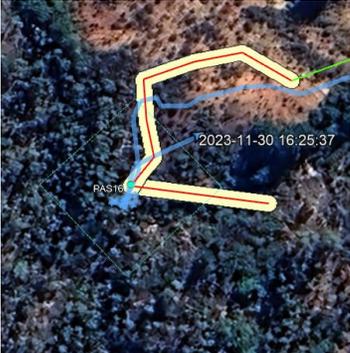
PAS16	Torre con información incompleta	<ul style="list-style-type: none"> • Presenta ficha de geófitas que informa acerca de una nueva visita a terreno realizada fue el 22.11.2023, sin novedades, señalando que “no se observan cambios en la riqueza y densidad de especies”. • En inspección SMA del 30.11.2023 se hizo recorrido por el camino de acceso proyectado y plataforma sin hallazgo de geófitas, en sector intervenido y en donde se ejecuta una plantación de quillay.

<ul style="list-style-type: none"> • Presenta cartografía con el mismo registro de GPS presentado en noviembre por lo que no actualiza la información de geófitas persistiendo un tramo del camino de acceso a la torre sin prospectar. No obstante, la inspección SMA antes señalada permitió recorrer el tramo faltante verificando ausencia de geófitas (ver imagen siguiente).

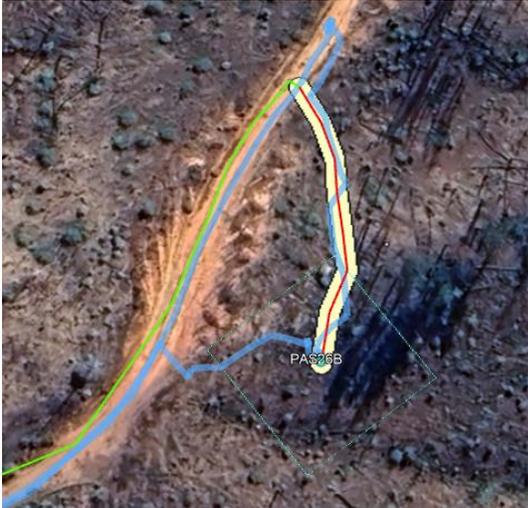
PAS26B	Torre con información incompleta	<ul style="list-style-type: none"> • Presenta ficha de geófitas que informa acerca de una nueva visita a terreno realizada fue el 23.11.2023, sin novedades, señalando que “no se observan cambios en la riqueza y densidad de especies”. • En inspección SMA del 30.11.2023 se hizo recorrido por el camino de acceso proyectado y plataforma sin hallazgo de geófitas. • Presenta cartografía con el mismo registro de GPS presentado en noviembre por lo que no actualiza la información de geófitas persistiendo la totalidad del camino proyectado y parte de la plataforma de la torre sin prospectar. No obstante, la inspección SMA antes señalada permitió efectuar recorrido completo por el camino proyectado y la plataforma de la torre verificando ausencia de geófitas (ver imagen siguiente).
