INFORME TÉCNICO DE FISCALIZACIÓN AMBIENTAL

Medidas Provisionales

RELLENO SANITARIO LA LAJA

DFZ-2017-5802-X-RCA-IA

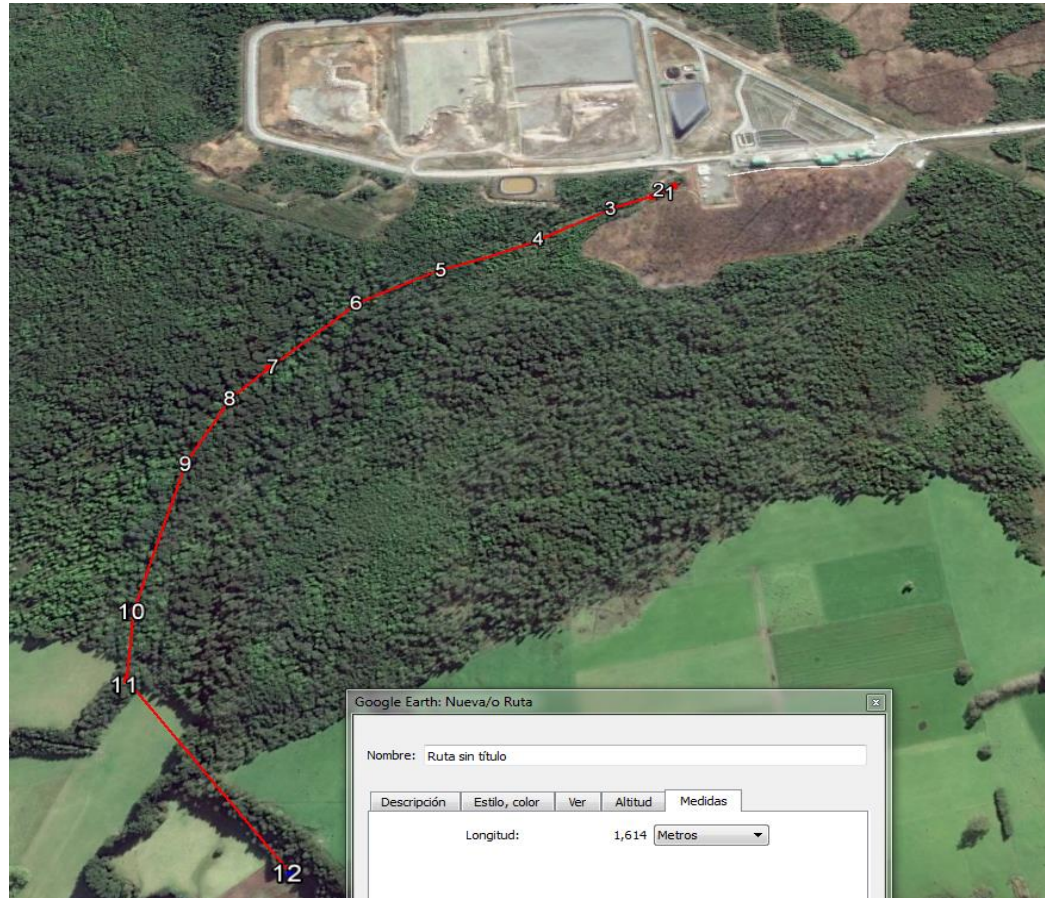
Imagen 1.

Descripción de medio de prueba: La imagen muestra el recorrido señalado en el informe en 12 puntos georreferenciados durante la limpieza del estero sin nombre. Según lo graficado, dicho recorrido se realizó en 1.614 metros.

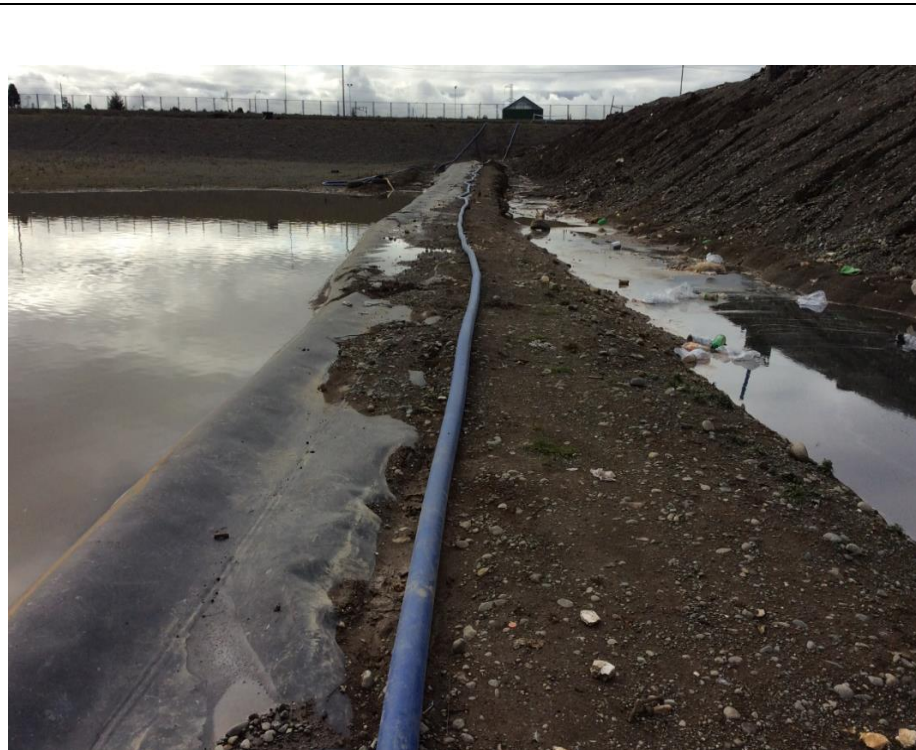
| N° | Medida asociada | Hecho constatado | Conformidad técnica de la medida |
|---|---|--|---|
| 1 | <p>Sellar el colector principal de recolección de lixiviados del alvéolo N°1 en el sector del dique, con el objeto de evitar que estos lixiviados se mezclen con las aguas lluvias acumuladas. El sello deberá ser implementado en el interior de la celda de disposición de residuos. Lo anterior, en un plazo no superior a los 5 días hábiles contados desde la notificación de esta Resolución.</p> | <p>En la actividad de fiscalización se constata el sello del colector principal de recolección de lixiviados del alvéolo N°1 en el sector del dique, aquí se observa la separación que existe entre las aguas lluvias y los líquidos lixiviados.</p> <p>De acuerdo al examen de información del informe presentado por el titular este declara el selló el colector principal, retirando el material pétreo hasta llegar a la tubería principal en HDPE. Posteriormente, se instaló una guillotina en HDPE en el costado sur del alvéolo N° 1, y se selló con material de aporte que permitió realizar la conexión de la tubería en HDPE. Después de terminar la acción se colocó material dejando la guillotina instalada. Esta medida se llevó a cabo el día 11 de agosto de 2017.</p> | <p>Se constata el sello del colector principal. Medida corregida satisfactoriamente. Dicha acción se realizó en el tiempo estipulado.</p> |

| Descripción del medio de prueba: Sector donde se encuentra el dique, donde se separan los líquidos provenientes de la torta de residuos y las aguas lluvia que se encuentran en el alvéolo N° 1. | | | Descripción del medio de prueba: Líquidos lixiviados encapsulados en la torta de residuos. | | |

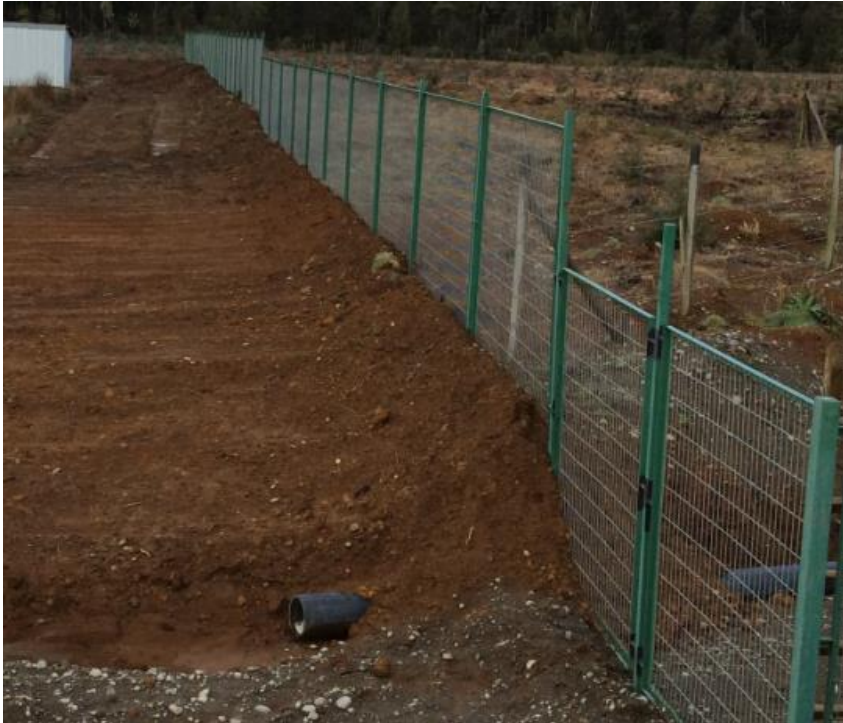
Fotografía 3.

| N° | Medida asociada | Hecho constatado | Conformidad técnica de la medida |
|---|---|---|--|
| 3 | <p>Corregir el cerco perimetral, cerrando los espacios que existen a ras de suelo, con el objetivo de impedir el ingreso de fauna silvestre (mamíferos) y cualquier otro vector sanitario, en todo el recinto. Lo anterior, en un plazo de 5 días hábiles contados desde la notificación de esta Resolución.</p> | <p>Se recorre el sector del cerco perimetral, aquí se constata la corrección, cerrando los espacios a ras de suelo con tierra en todo el perímetro del relleno. Sin embargo, cabe señalar que dicho cerco perimetral no cumple con las características descritas en la evaluación ambiental del proyecto, y que la medida adoptada por la empresa, no garantiza que los espacios entre cerco y suelo no sean removidos por animales o por variables climáticas.</p> <p>De acuerdo al examen de información del informe presentado por el titular este declara que, para dar cumplimiento a esta medida, se procedió con maquinaria (excavadora, retroexcavadora), además de personal y herramienta manual restituyendo la funcionalidad integral del cercado perimetral. Se señala que esta actividad se llevó a cabo entre los días 7 al 14 de agosto.</p> | <p>Se constata que el cerco perimetral se encuentra completamente cerrado a ras de piso. Medida corregida de manera parcial, dado que no cumple con las características descritas en la evaluación. Dicha acción se realizó en el tiempo estipulado.</p> |

Descripción del medio de prueba: Sector del cerco perimetral donde se encontraban los espacios más grandes, donde se superaba el metro de distancia entre el cerco y el suelo.

| N° | Medida asociada | Hallazgos |
|---|--|---|
| 3 | Corregir el cerco perimetral, cerrando los espacios que existen a ras de suelo, con el objetivo de impedir el ingreso de fauna silvestre (mamíferos) y cualquier otro vector sanitario, en todo el recinto. Lo anterior, en un plazo de 5 días hábiles contados desde la notificación de esta Resolución. | Cumple parcialmente la corrección del cerco perimetral, dado que no cumple con las características descritas en la evaluación ambiental del proyecto, y que la medida adoptada por la empresa, no garantiza que los espacios entre cerco y suelo no sean removidos por animales o por variables climáticas. |

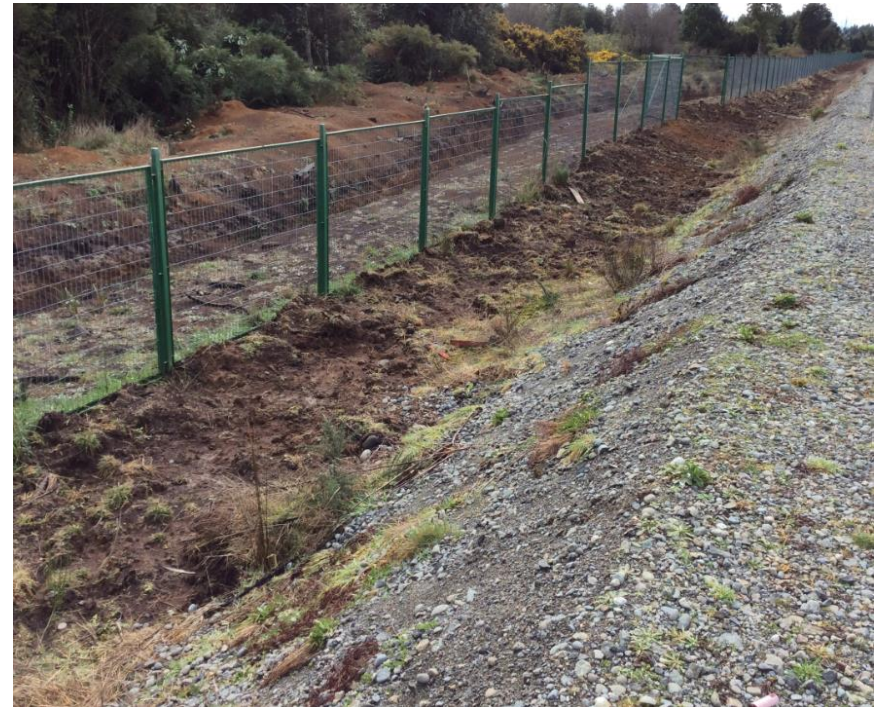
Fotografía 4.

Descripción del medio de prueba: Sector Norte del cerco perimetral, donde se observa la incorporación de tierra para sellar los espacios a ras de suelo.

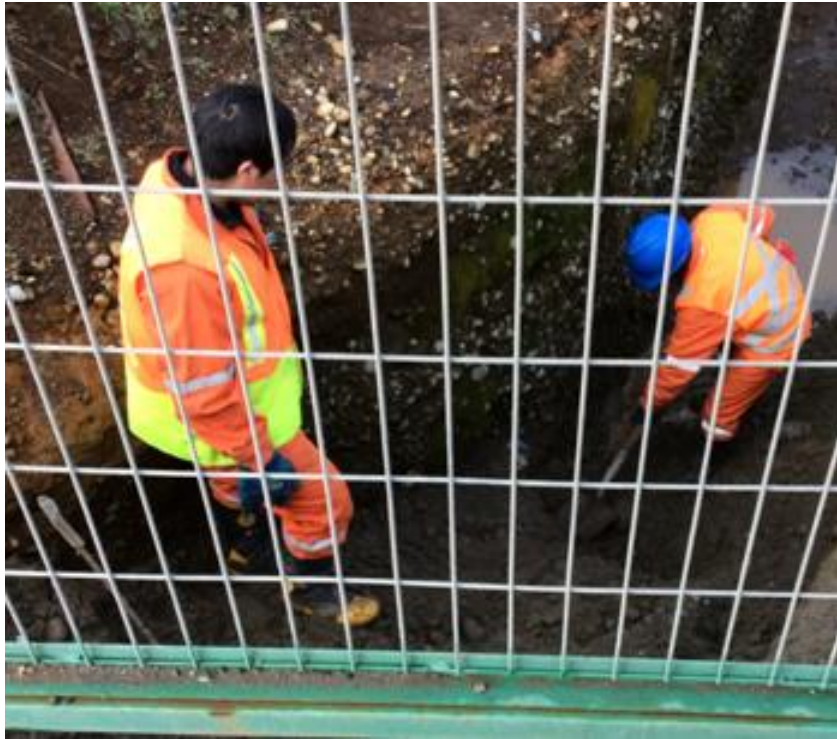
Fotografía 5.

| N° | Medida asociada | Hecho constatado | Conformidad técnica de la medida |
|---|---|--|---|
| 2 | <p>Sellar la descarga de aguas lluvias a la zanja que las conduce hacia el estero sin nombre. El sellado se debe realizar en un plazo de 5 días hábiles contados desde la notificación de esta Resolución.</p> | <p>En la actividad de fiscalización se constata el sello de la descarga de aguas lluvia a la zanja que conduce al estero sin nombre (sector de la quebrada). Se observa que los canales de aguas lluvia se encuentran en su nivel máximo. Dichos canales de contorno corresponden a los del sector sur del relleno y se observa que no contienen basura.</p> <p>De acuerdo al examen de información del informe presentado por el titular este declara que se procedió al sellado del tubo existente en HDPE, que servía como descarga natural de agua lluvia. Para lo anterior, se llevó a cabo con la instalación de tapón en HDPE y la adición de material de aporte y cordón de soldadura de HDPE de 1.5 mm. Dicha actividad se realizó el día 12 de agosto de 2017.</p> | <p>Se constata sello en la tubería de descarga de aguas lluvia. Medida corregida satisfactoriamente. Dicha acción se realizó en el tiempo estipulado.</p> |

Descripción del medio de prueba: Trabajos para despejar la tubería para constatar el sellado de la tubería, que descarga al sector de la quebrada que llega al estero sin nombre.

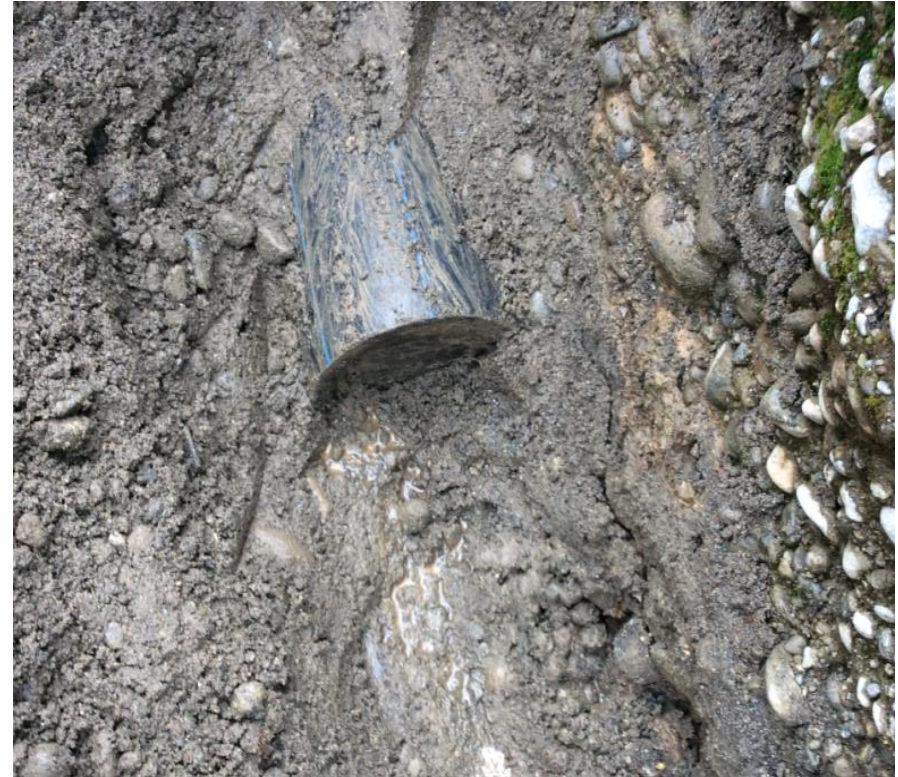
Fotografía 6.

Descripción del medio de prueba: Constatación de tubería sellada al sector de la quebrada, previos trabajos de la fotografía N° 5.

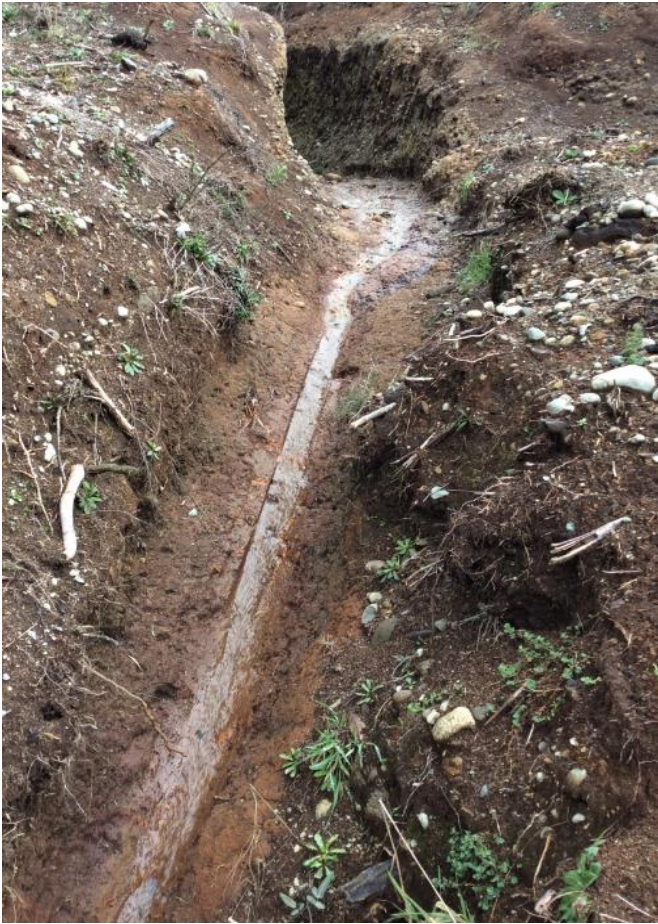
| Descripción del medio de prueba: Constatación de la limpieza de la quebrada. | | | | Descripción del medio de prueba: En la fotografía se observa el sector de la quebrada sin residuos. | | | |

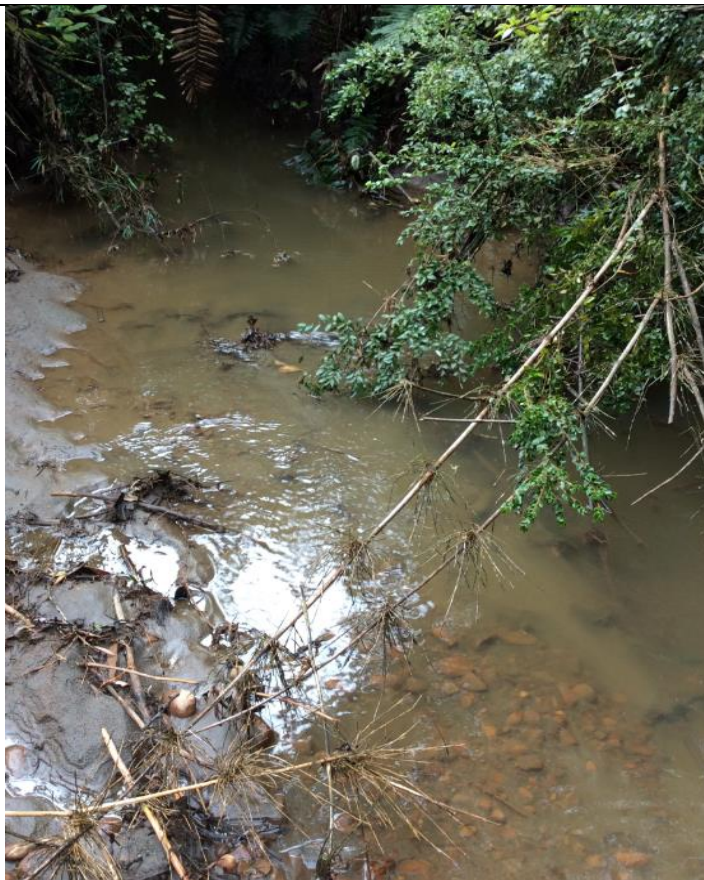
| Descripción del medio de prueba: Estero sin nombre sin basura, hacia el sector Este, aguas arriba del punto donde se conecta con el punto de descargaba en la quebrada. | | | | Descripción del medio de prueba: Estero sin nombre limpio hacia el sector Oeste, aguas abajo del punto donde descargaba en la quebrada. | | | |

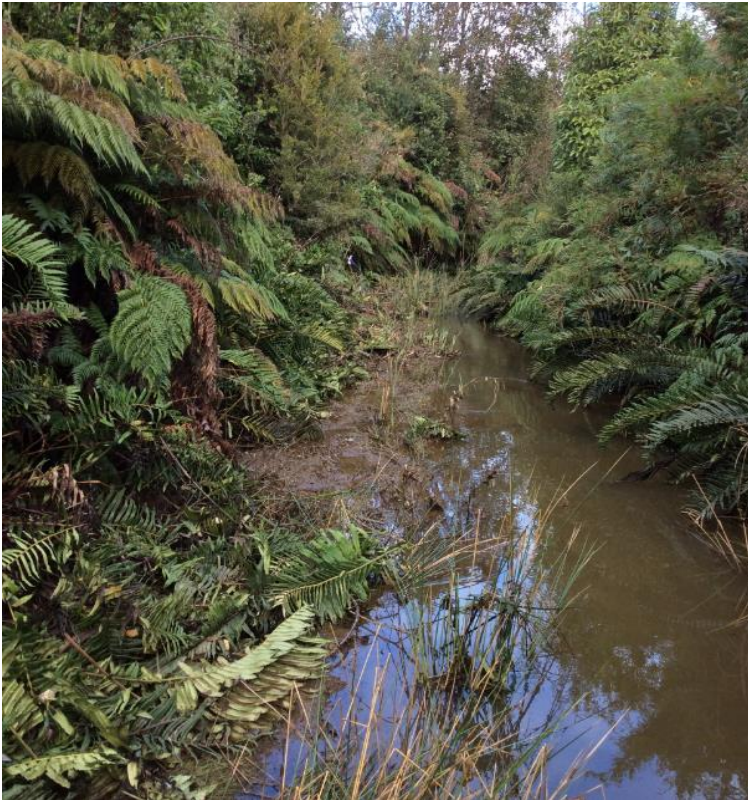
| Descripción del medio de prueba: Último punto donde se logró llegar en el estero sin nombre, aproximadamente a unos 400 mts. Sin presencia de basura domiciliaria. | | | | Descripción del medio de prueba: Sacos con basura producto de la limpieza del recinto. | | | |

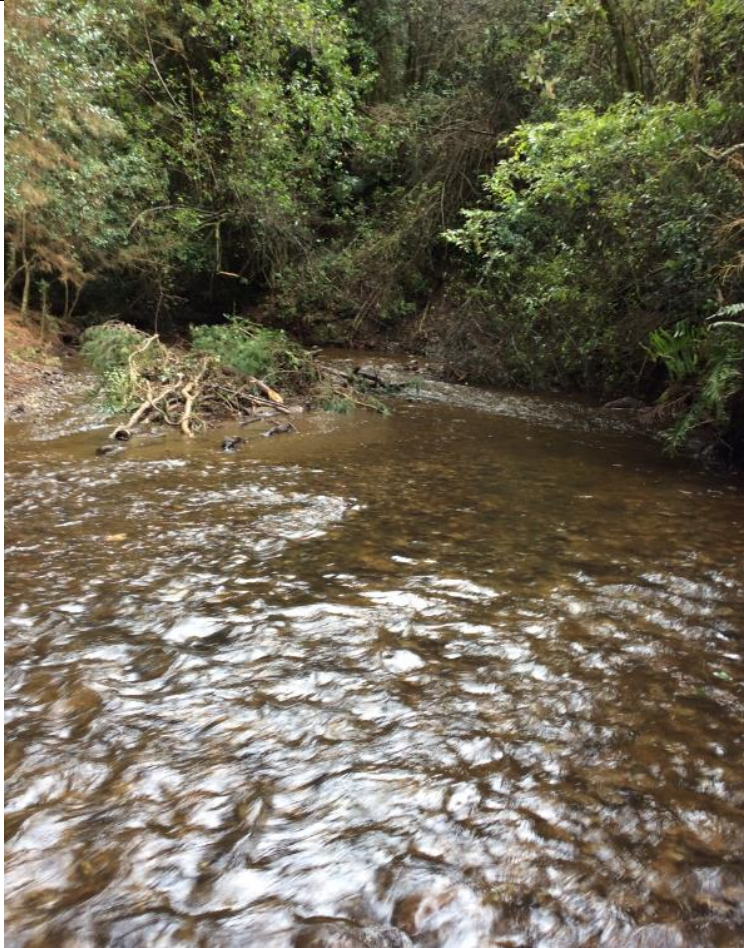
| Descripción del medio de prueba: La imagen muestra el Estero sin nombre a unos 150 mts antes de confluir con el Río Negro, en el predio vecino al sector sur del Relleno Sanitario. | | | Descripción del medio de prueba: Estero sin nombre visto aguas abajo a unos 150 mts de la confluencia con el Río Negro. | | |
