**INFORME TÉCNICO DE FISCALIZACIÓN AMBIENTAL**

**Medidas Provisionales/ Urgentes y Transitorias**

**ALCAZABA PUB-VIÑA DEL MAR**

**DFZ-2023-2133-V-MP**

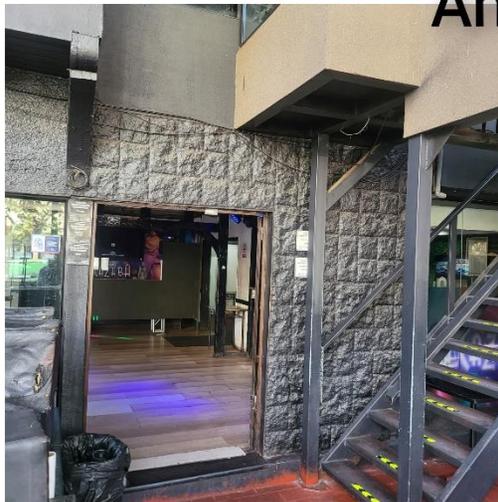
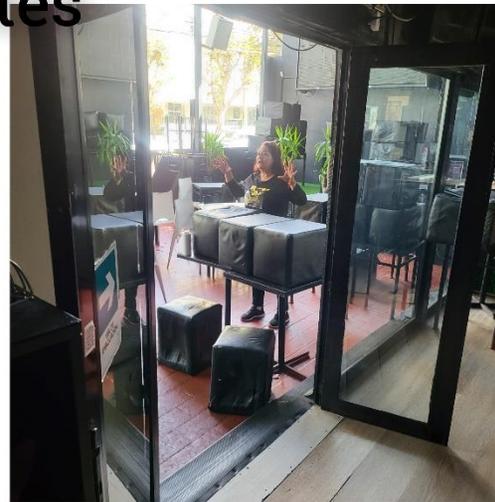
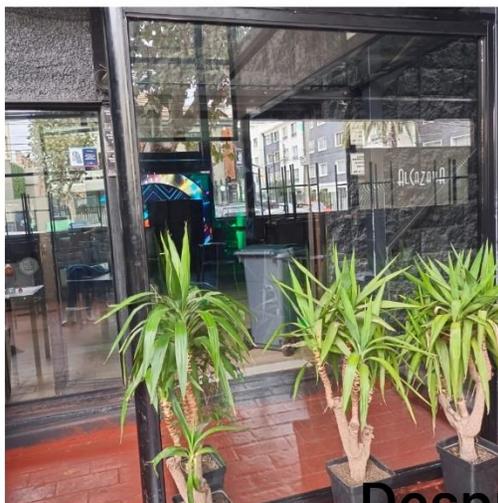
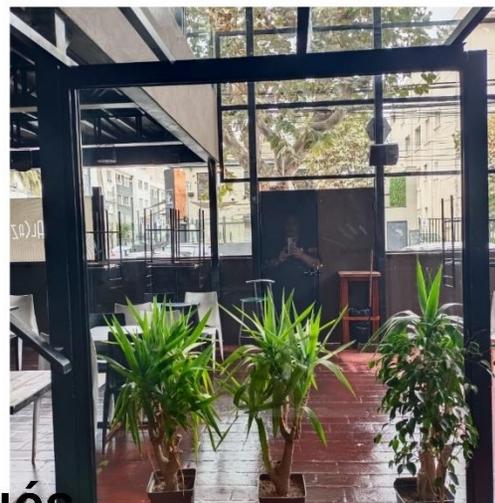
**Fotografía 1. (Alcazaba Pub-Viña del Mar, correo electrónico de fecha 14 de abril del 2023 [Anexo N°2])**

**Descripción del medio de prueba:** Vista del antes y después de la construcción de la puerta tipo vaivén y que se muestra también la construcción de una mampara de vidrio delante de ésta.

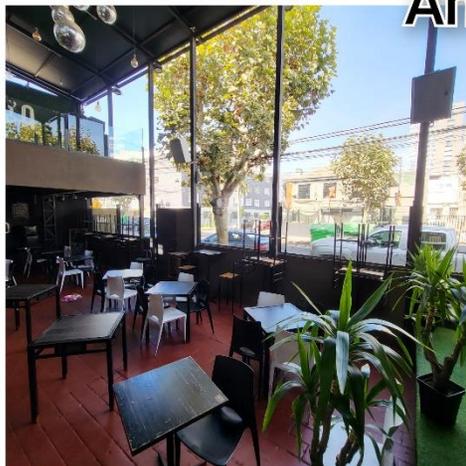
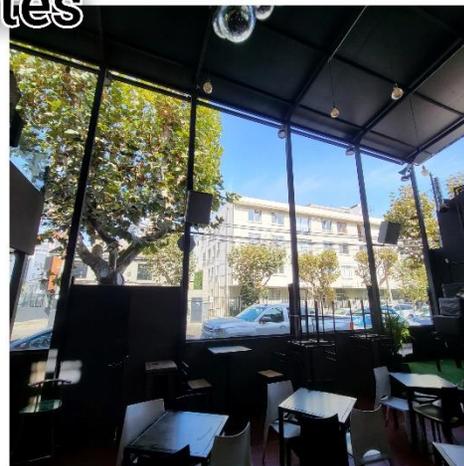
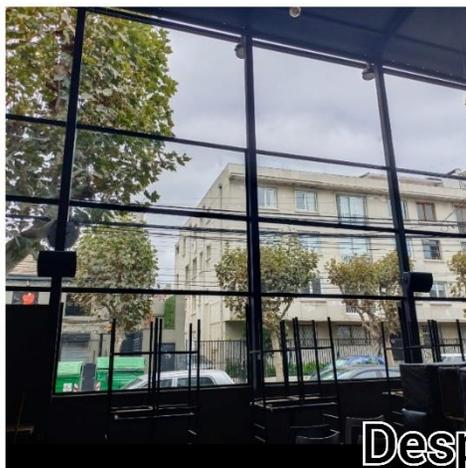
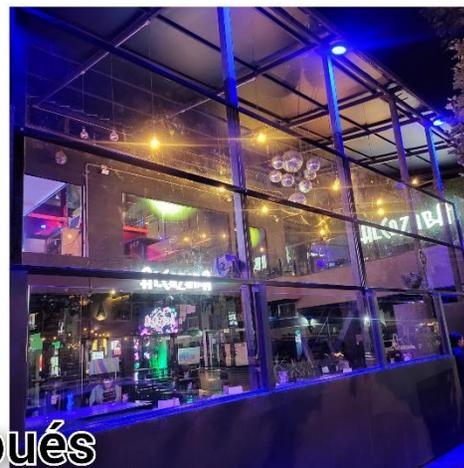
**Fotografía 2. (Alcazaba Pub-Viña del Mar, correo electrónico de fecha 14 de abril del 2023 [Anexo N°2])**

**Descripción del medio de prueba:** Vista del antes y después del levantamiento del ventanal de la terraza del establecimiento.

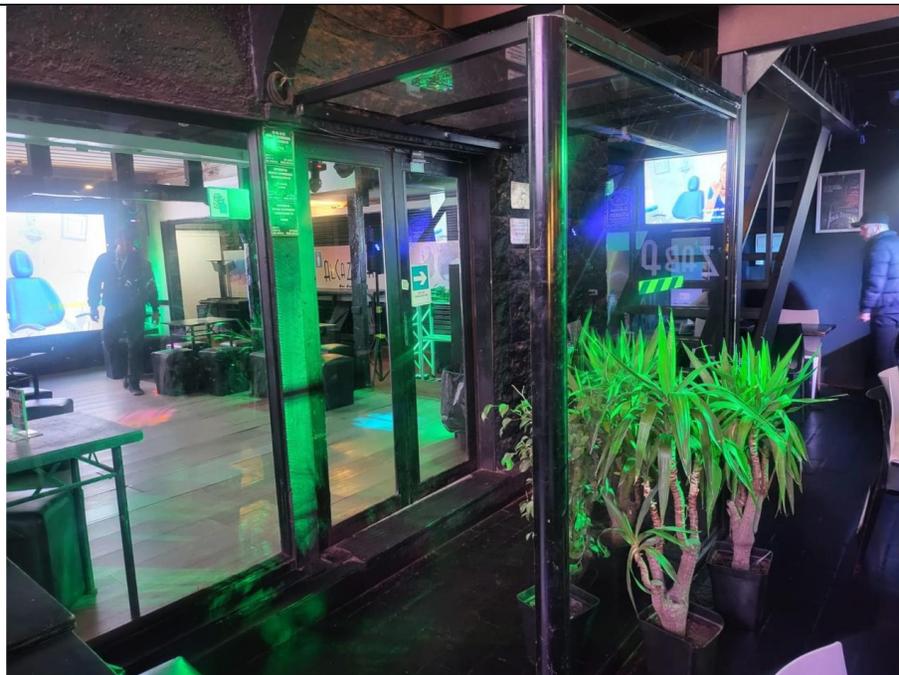
**Fotografía 3. (Fuente: Alcazaba Pub-Viña del mar Reporte de fecha 19 de abril del 2023 [Anexo N°3])**

**Descripción del medio de prueba:** Vista de la puerta doble tipo vaivén, junto con pantalla tipo mampara ubicada delante de esta.

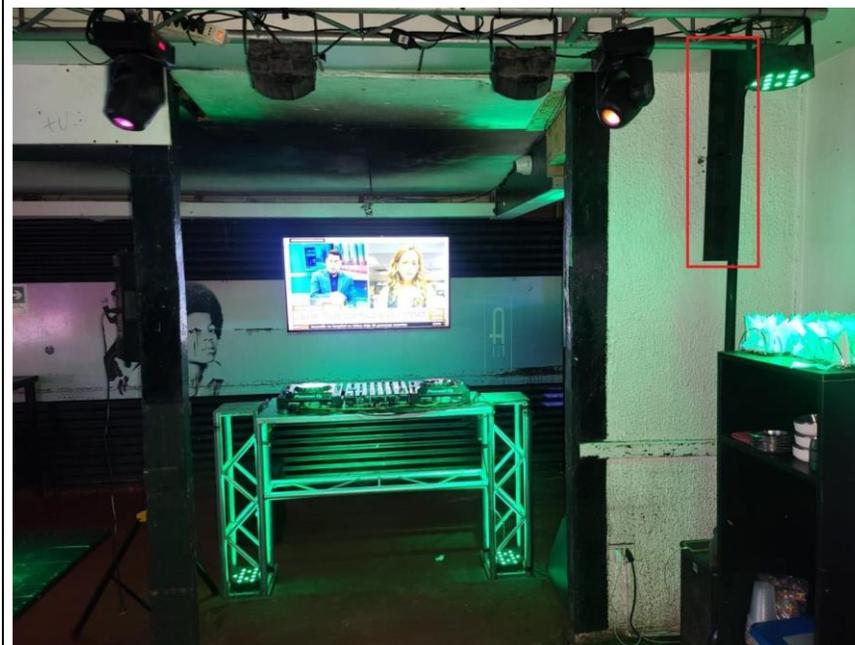
**Fotografía 4. (Fuente: Alcazaba Pub-Viña del mar Reporte de fecha 19 de abril del 2023 [Anexo N°3])**

**Descripción del medio de prueba:** Vista del cambio de la posición del altavoz HK del sector de DJ del primer piso, apuntando hacia el bar

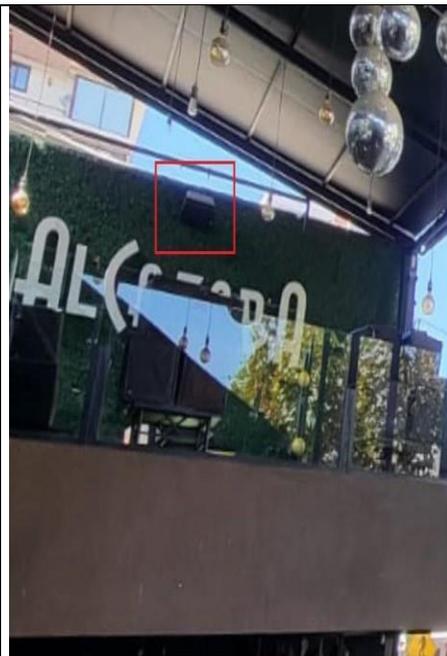
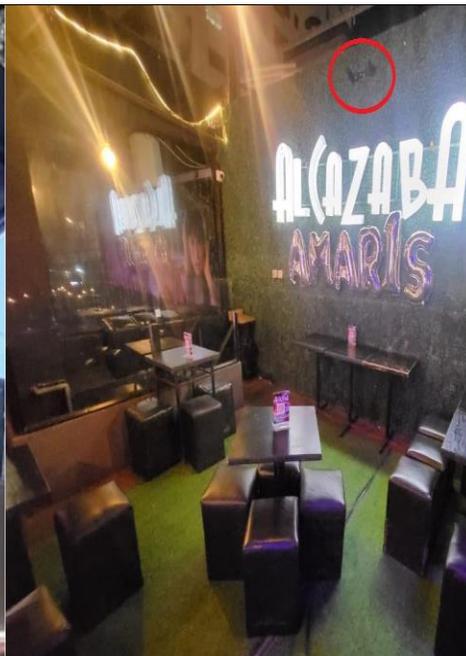
**Fotografía 5. (Fuente: Alcazaba Pub-Viña del mar Reporte de fecha 19 de abril del 2023 [Anexo N°3]).**

**Descripción del medio de prueba:** Vista del antes y después de retirar el altavoz del segundo nivel de la terraza.

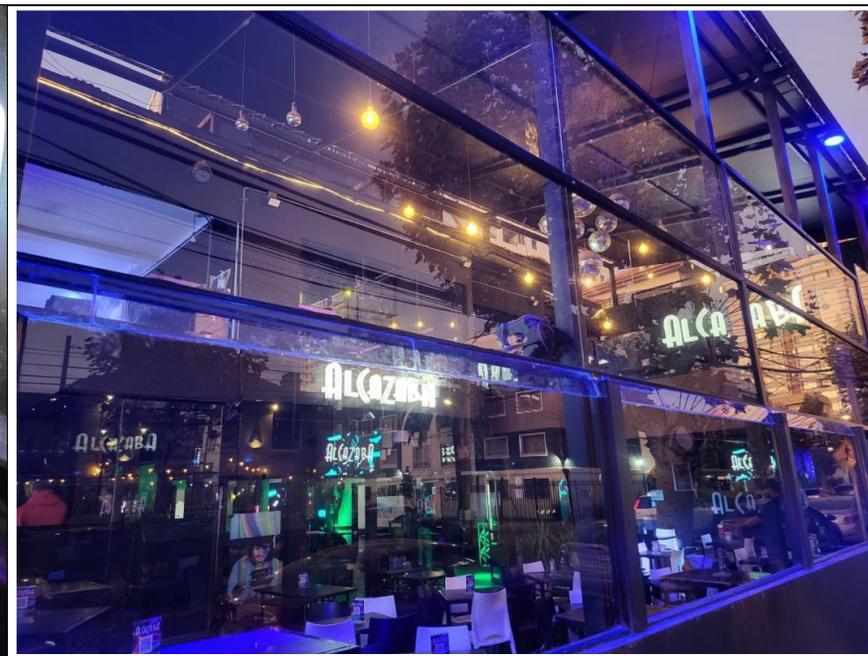
**Fotografía 6. (Fuente: Alcazaba Pub-Viña del mar Reporte de fecha 19 de abril del 2023 [Anexo N°3]).**

**Descripción del medio de prueba:** Vista del levantamiento de los paneles de vidrio de la fachada principal a la altura de los vidrios de la terraza del 2do piso.

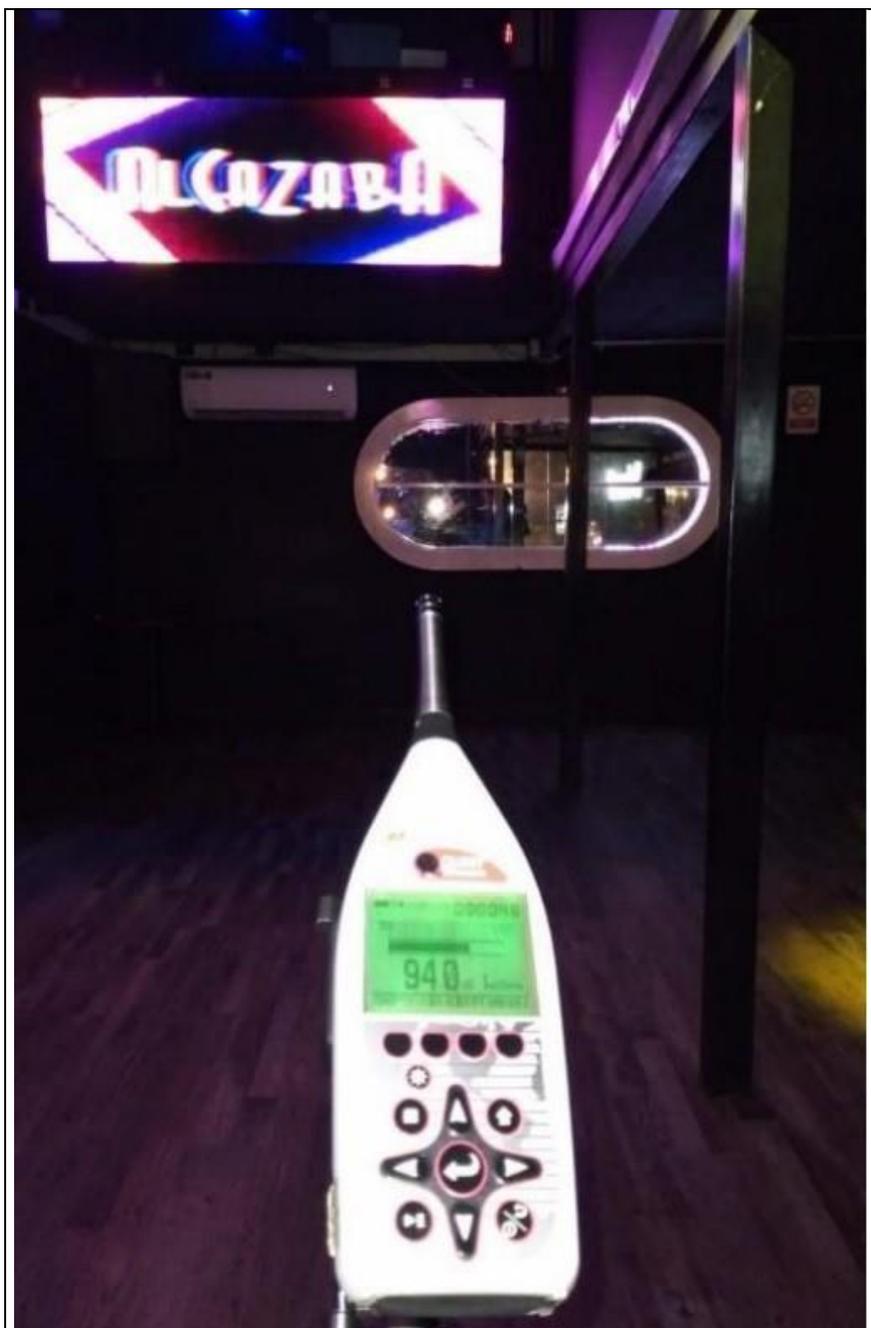
**Fotografía 7. (Fuente: Alcazaba Pub-Viña del mar Reporte de fecha 19 de abril del 2023 [Anexo N°3])**

**Descripción del medio de prueba:** Sonómetro que marca 94 db(A) en el sector de la pista de baile de la discoteque a 94 dBA.
