INFORME TÉCNICO DE FISCALIZACIÓN AMBIENTAL

MEDIDAS PROVISIONALES

PUB SANTA BISTRO

DFZ-2023-2562-II-MP

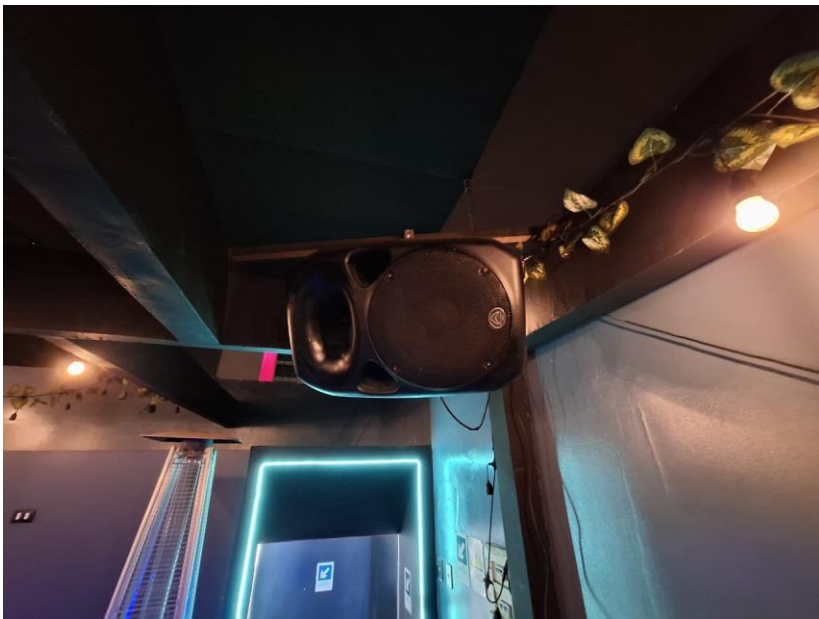
Fotografía 1.

Conformidad técnica de la acción 4)		
Se constata la no conformidad de lo exigido en la acción 4 de las medidas provisionales, toda vez que se verificó el uso de los sistemas de reproducción de sonido.

Descripción del medio de prueba: Se observa parlantes en parte superior del local, el cual estaba en funcionamiento al momento de la inspección.

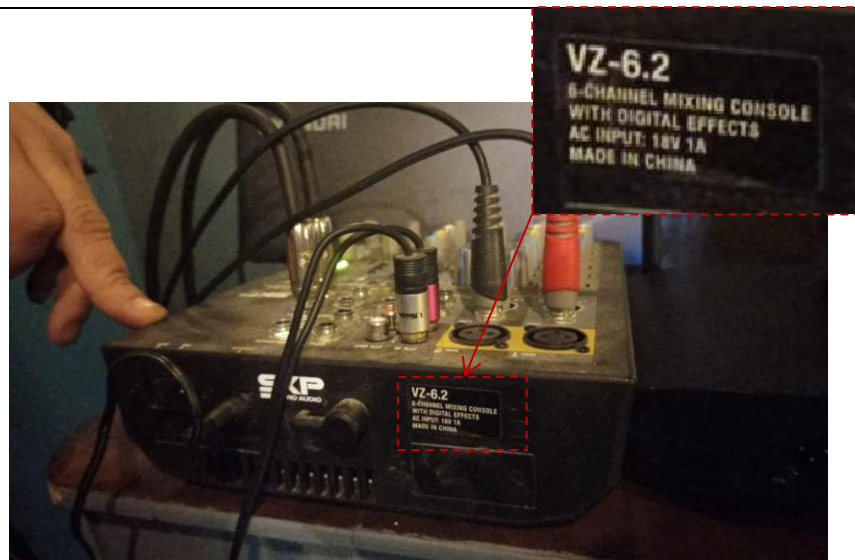
Fotografía 2

Descripción del medio de prueba: Se observa consola mezcladora de sonido de 6 canales.

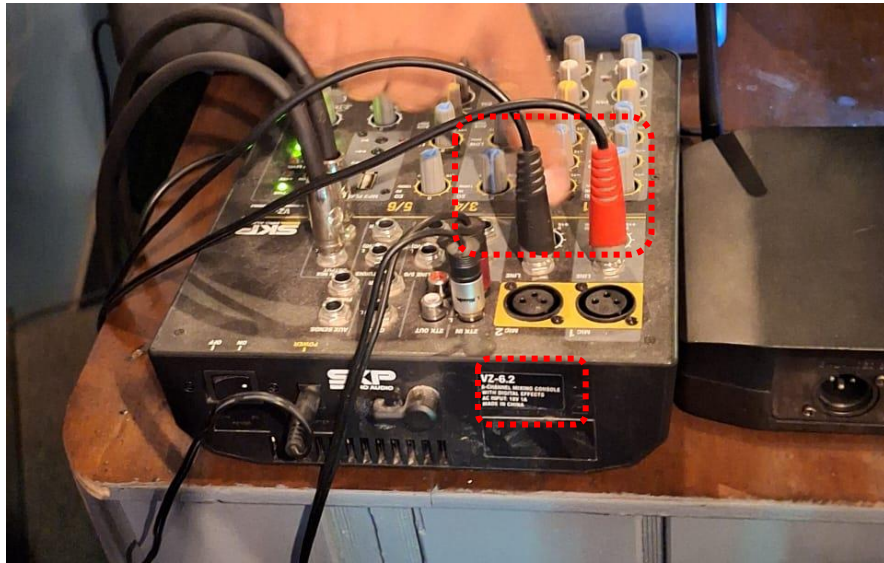
Fotografía 3.

No conformidad técnica de la acción 3)		
Se constata la no conformidad de lo exigido en la acción 3 de las medidas provisionales, toda vez que se acreditó la no instalación del compresor acústico dentro del plazo otorgado.

Descripción del medio de prueba: Se observa consola mezcladora de sonido de 6 canales. Equipo que fue indicado como limitador de sonido (compresor) al momento de la fiscalización.

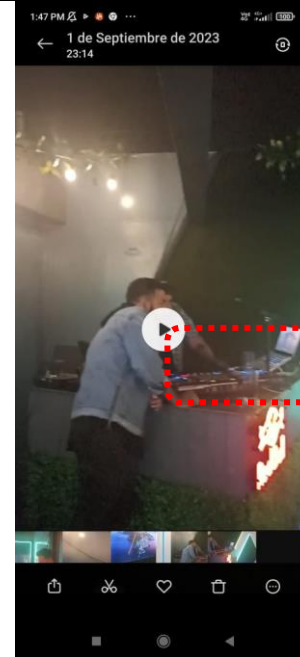
Video 1.

Descripción del medio de prueba: Se adjunta como medio de prueba video capturado durante la inspección ambiental donde el DJ se encontraba realizando mezclas de sonido, para un público de aproximadamente 50 personas. (Ver Anexo N°4)
