ACTA DE INSPECCION AMBIENTAL

1. ANTECEDENTES				
1.1 Fecha de Inspección: 01-03-2024		1.2 Hora de inicio: 15:45		1.3 Hora de término: 16:25
1.4 Nombre de la Unidad Fiscalizable: ESCOMBRERA FAMILIA PARRA (RELLENO Y VERTEDERO-FUNDO EL BOLDAL)			1.5 Estado operacional de la Unidad Fiscalizable: EN OPERACIÓN

1.6 Ubicación de la Unidad Fiscalizable: HUMEDAL VASCO DA GAMA COORDENADAS UTM WGS 84 N 5926157; E 671861 predio ROL 7021248			Comuna: HUALPÉN	Región: BIOBÍO

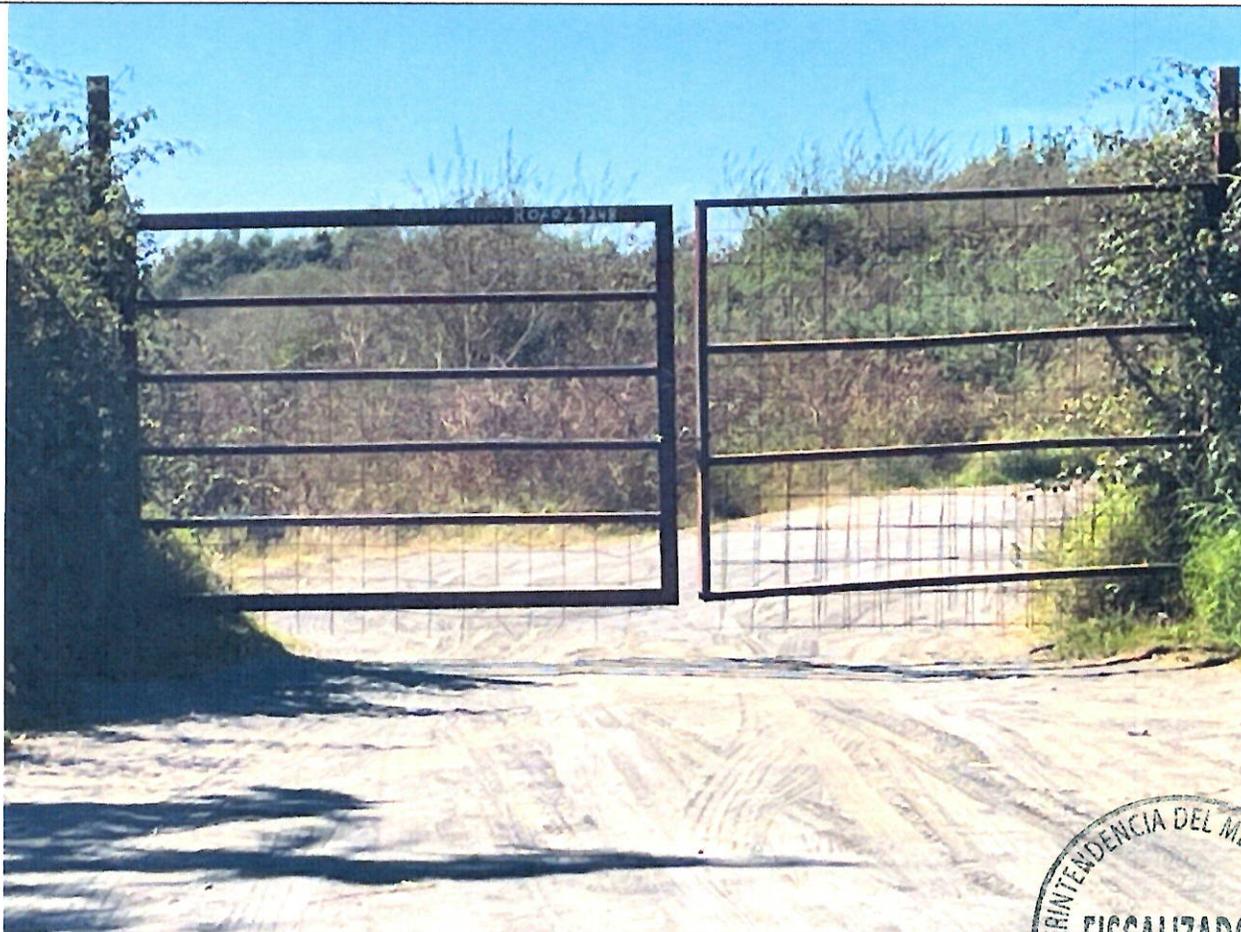
- Se encontraba cerrado con candado y cadena
- No existe personal en el lugar que controle o permita el acceso al interior del recinto.
- No se observa en el portón de acceso, o en las inmediaciones del mismo, la presencia o instalación de un letrero que indique la detención de funcionamiento, ubicado en la reja de ingreso al vertedero, para efectos de publicidad
- No se observó el ingreso de camiones con residuos o vacíos durante la actividad de fiscalización.

Fotografía 1.Vista panorámica del Portón de Acceso

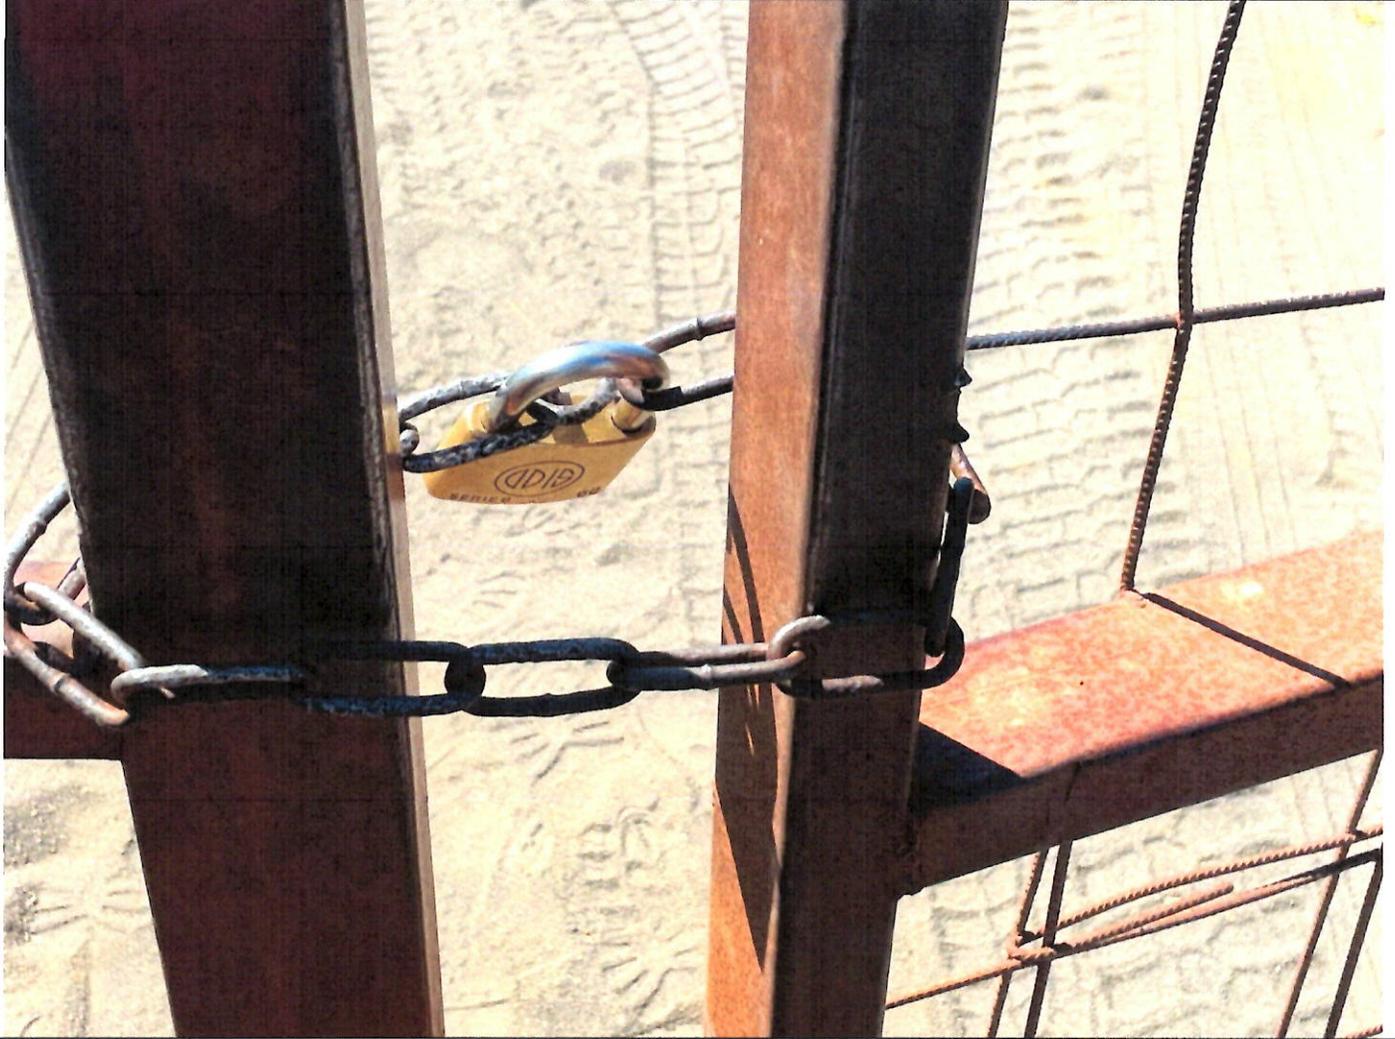
Adicionalmente, durante la inspección en el sector del portón de acceso, se observó la salida de dos vehículos particulares (un auto sedán y una camioneta) desde el interior del recinto, a los cuales una persona del recinto le abrió el candado de la reja, retirándose esta persona rápidamente en el segundo vehículo (camioneta).

Fotografía 2. Vista del candado que impide el acceso al recinto.
