INFORME TÉCNICO DE FISCALIZACIÓN AMBIENTAL

Medidas Provisionales

RESTAURANTE HUENTELAUQUEN

DFZ-2024-117-IV-MP

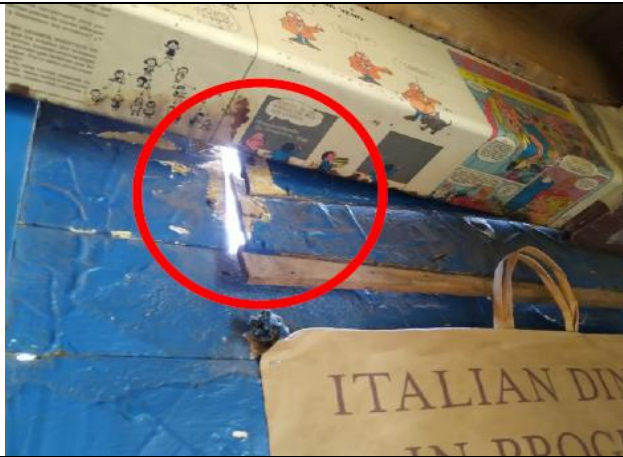
| <p>Descripción del medio de prueba: Fotografía presentada por el titular que muestra la falta de hermeticidad en paredes del local constatada en diagnóstico inicial.</p> | | <p>Descripción del medio de prueba: Fotografía presentada por el titular que muestra la falta de hermeticidad en paredes del local constatada en diagnóstico inicial.</p> | |

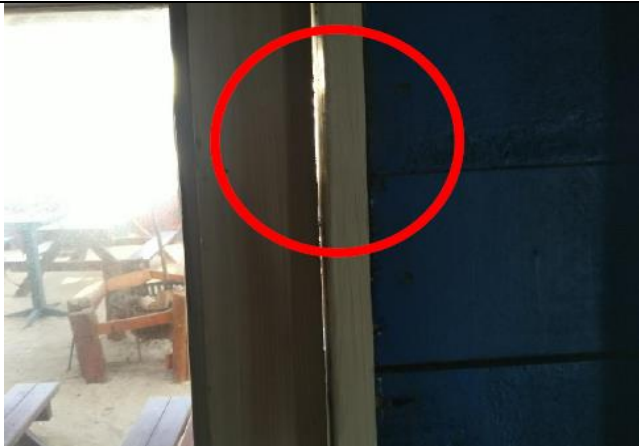
| <p>Descripción del medio de prueba: Fotografía presentada por el titular que muestra la falta de hermeticidad en ventanas del local constatada en diagnóstico inicial.</p> | | <p>Descripción del medio de prueba: Fotografía presentada por el titular que muestra la condición de puerta hacia terraza exterior siempre abierta.</p> | |

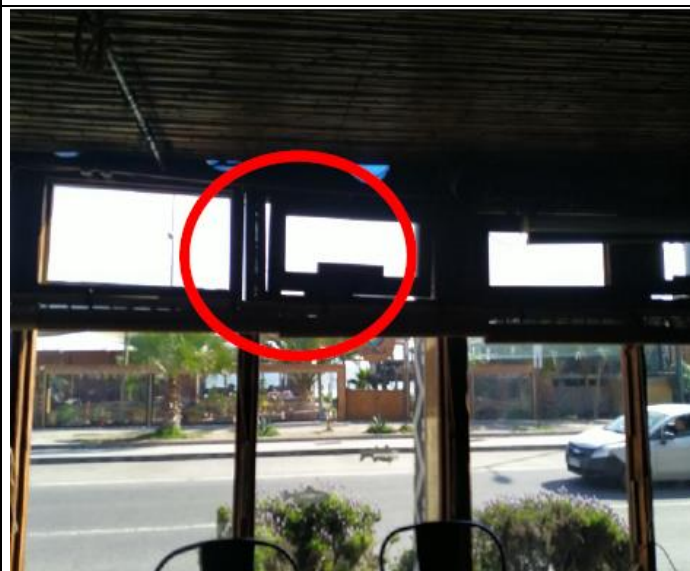
Fotografía 5. Fecha: S/I

Descripción del medio de prueba: Fotografía presentada por el titular que muestra la falta de hermeticidad en ventanas del local constatada en diagnóstico inicial.

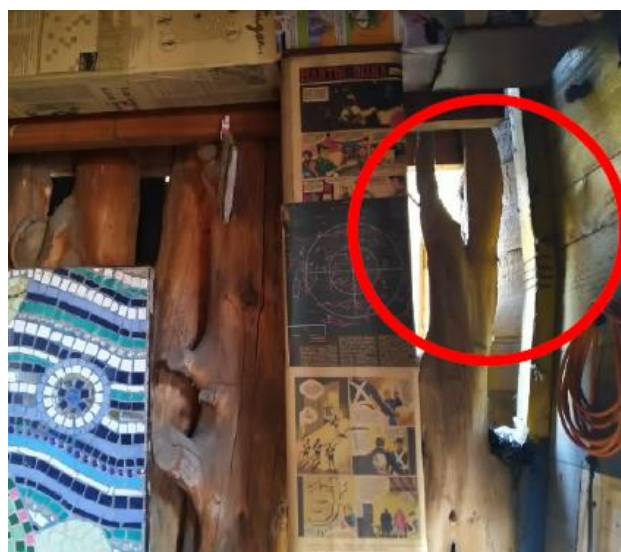
Fotografía 6 Fecha: S/I

Descripción del medio de prueba: Fotografía presentada por el titular que muestra la falta de hermeticidad en paredes del local constatada en diagnóstico inicial.

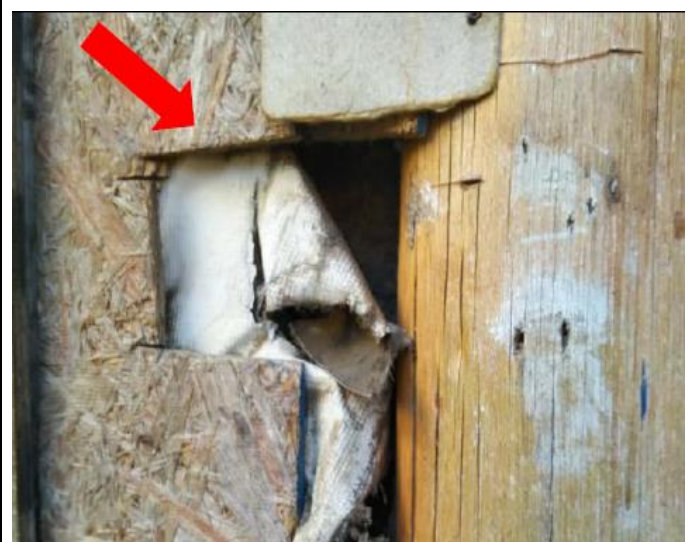
Fotografía 7. Fecha: S/I

Descripción del medio de prueba: Fotografía presentada por el titular que muestra la falta de hermeticidad en paredes del local constatada en diagnóstico inicial.

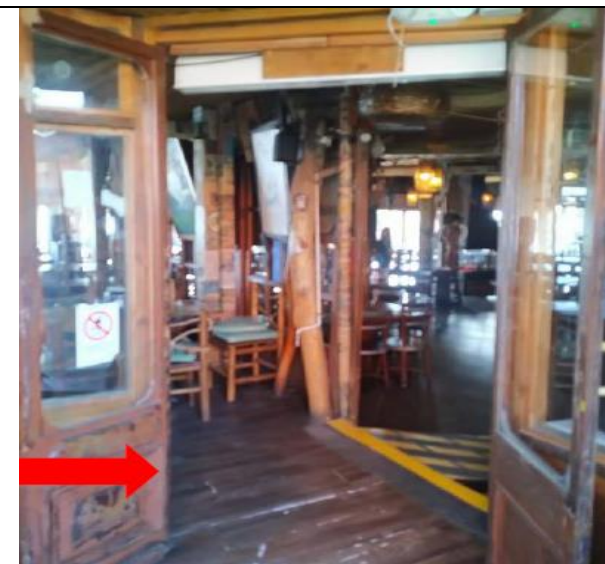
Fotografía 8. Fecha: S/I

Descripción del medio de prueba: Fotografía presentada por el titular que muestra la condición de puertas abiertas constatada en diagnóstico inicial.
