**INFORME TÉCNICO DE FISCALIZACIÓN AMBIENTAL**

**Medidas Provisionales**

**RESTOBAR HUANHULI 430**

**DFZ-2024-2224-IV-MP**

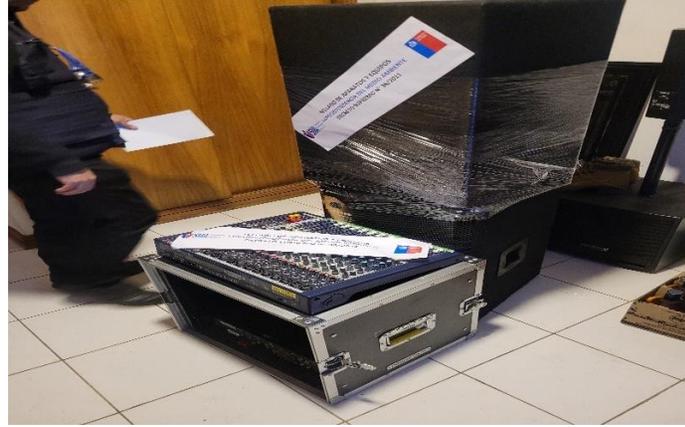
**Fotografía 1.**

**Descripción del medio de prueba:** Fotografía que muestra el proceso de sellado de equipos desde Restobar Huanhualí 430.

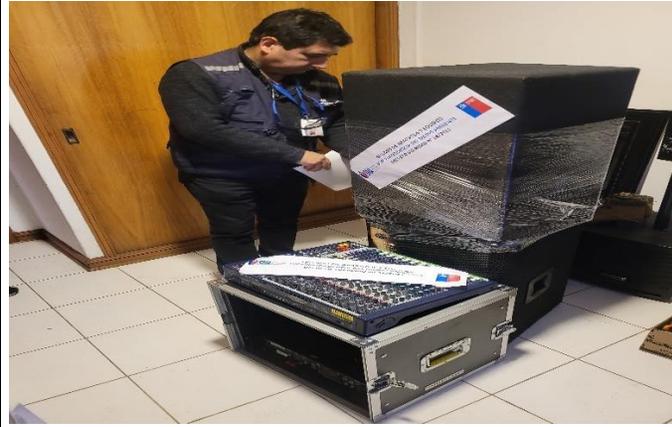
**Fotografía 2**

**Descripción del medio de prueba:** Fotografía que muestra el proceso de sellado de equipos desde Restobar Huanhualí 430.

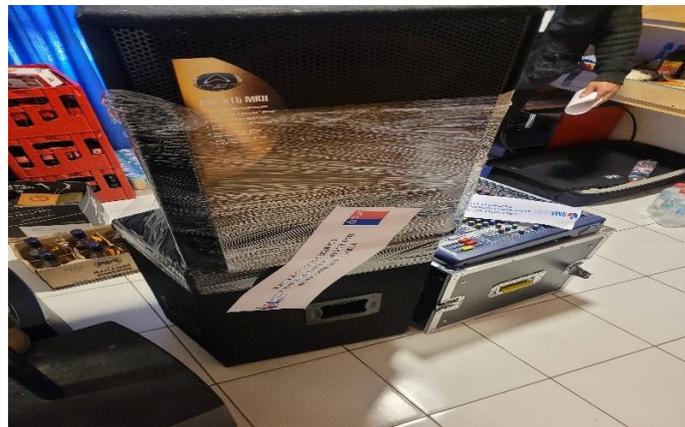
**Fotografía 3.**

**Descripción del medio de prueba:** Fotografía que muestra el proceso de sellado de equipos desde Restobar Huanhualí 430.

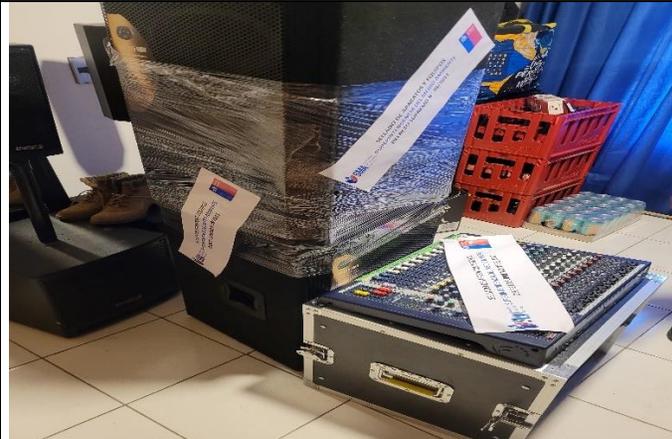
**Fotografía 4.**

**Descripción del medio de prueba:** Fotografía que muestra el proceso de sellado de equipos desde Restobar Huanhualí 430.

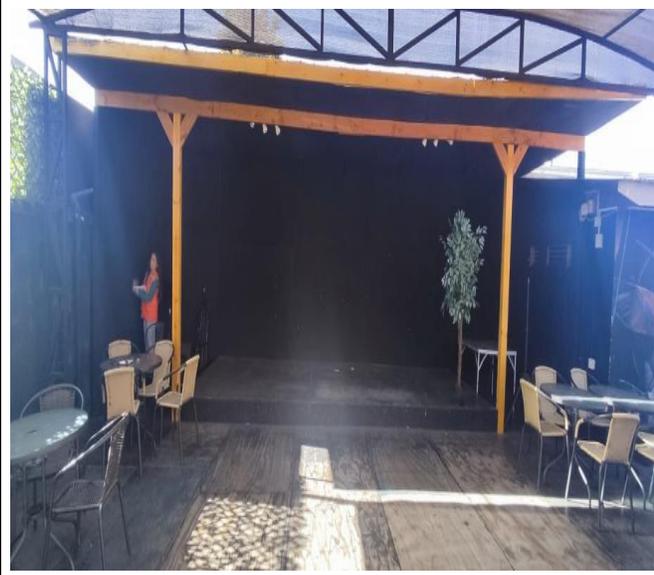
**Fotografía 5.**

**Descripción del medio de prueba:** Fotografía presentada por el titular que muestra la medida de mitigación en escenario del local.

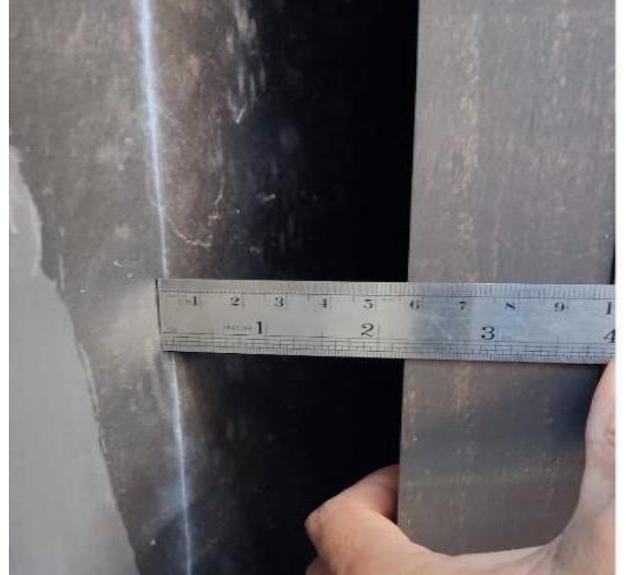
**Fotografía 6**

**Descripción del medio de prueba:** Fotografía presentada por el titular que muestra parte de las medidas de mitigación implementadas por el titular

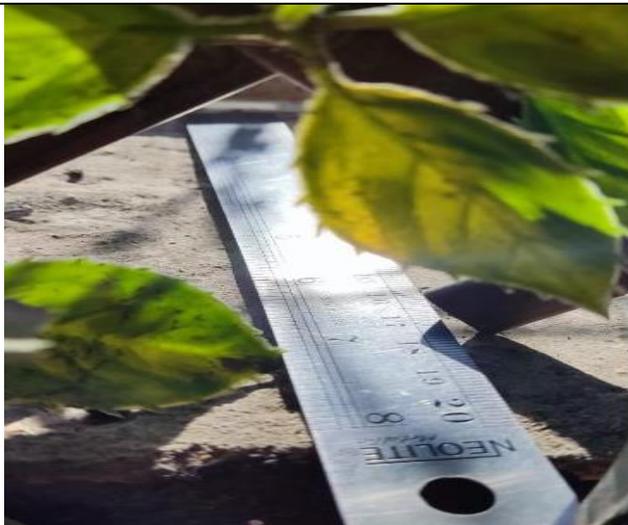
**Fotografía 7.**

**Descripción del medio de prueba:** Fotografía presentada por el titular que muestra parte de las medidas de mitigación implementadas por el titular

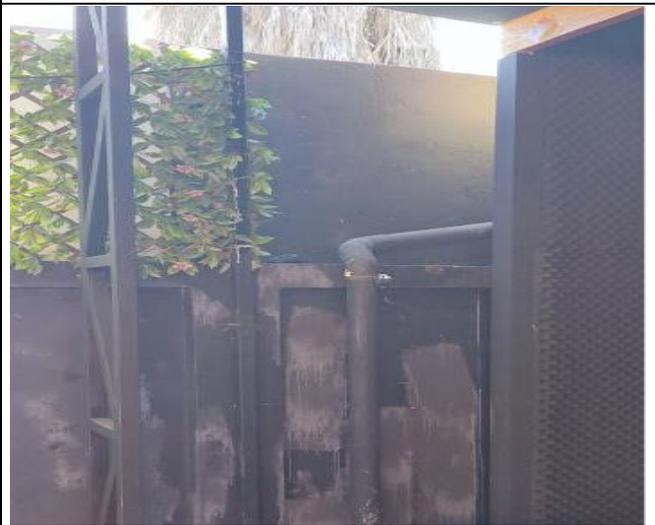
**Fotografía 8.**

**Descripción del medio de prueba:** Fotografía presentada por el titular que muestra parte de las medidas de mitigación implementadas por el titular

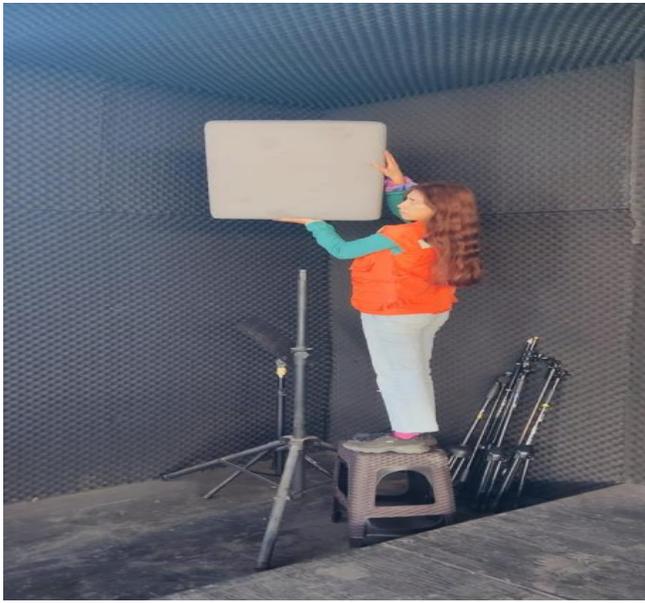
**Fotografía 9.** Fecha: S/I

**Descripción del medio de prueba:** La fotografía presentada por el titular donde muestra la ubicación propuesta de parlante al interior de escenario.

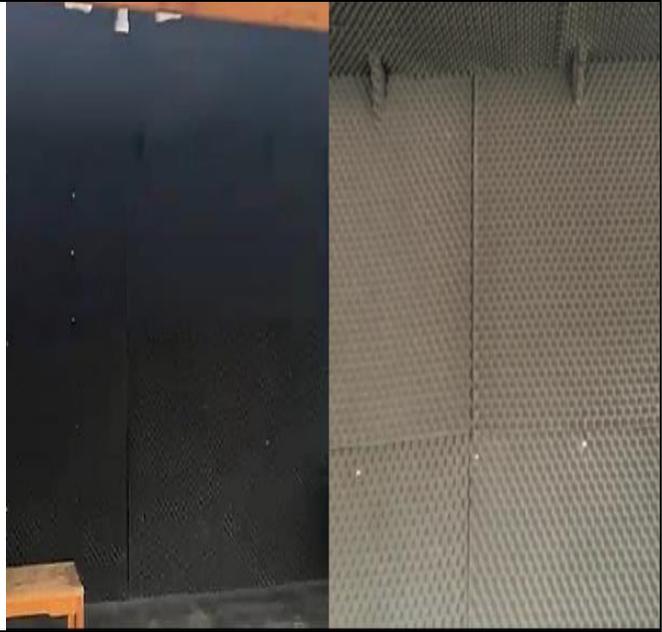
**Fotografía 10** Fecha: 12-08-2023

**Descripción del medio de prueba:** La fotografía presentada por el titular donde muestra el sellado de escenario sector norte.

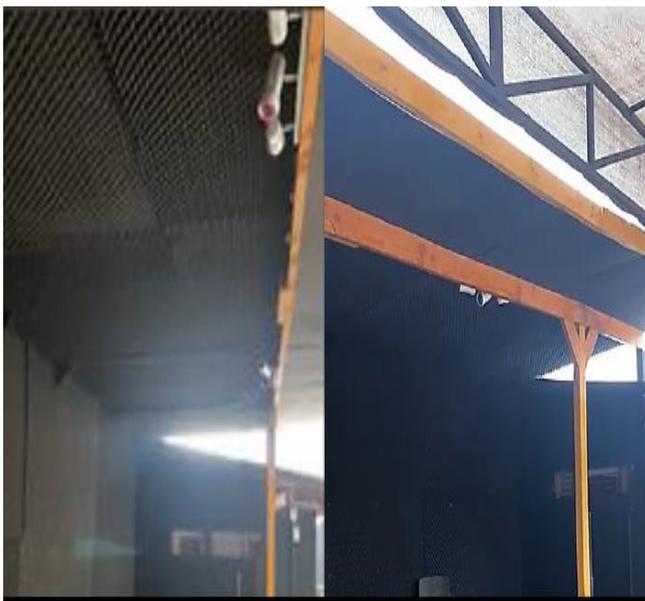
**Fotografía 11.** Fecha: 12-08-2023

**Descripción del medio de prueba:** La fotografía presentada por el titular donde muestra el sellado de techo de escenario sector norte.

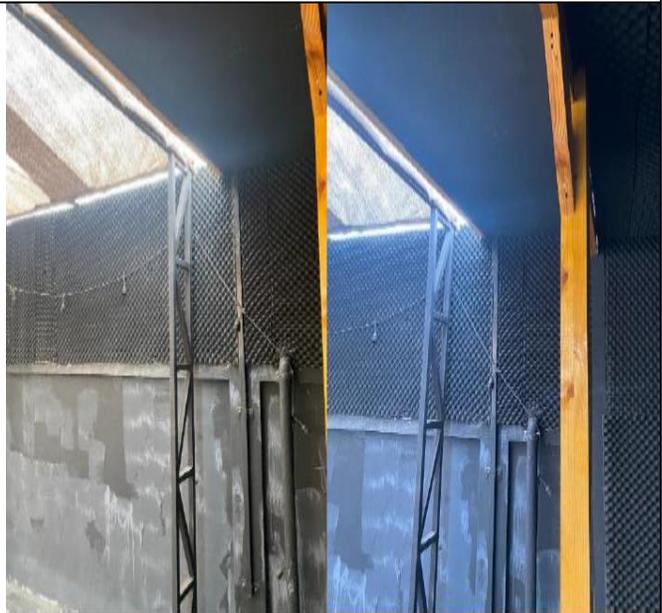
**Fotografía 12.** Fecha: 12-08-2023

**Descripción del medio de prueba:** La fotografía presentada por el titular donde muestra el sellado de sector muro oeste de instalación.
