Reporte de Avance 2

Medidas Provisionales Pre Procedimentales

Resolución Exenta N°925/2024

Superintendencia del Medio Ambiente

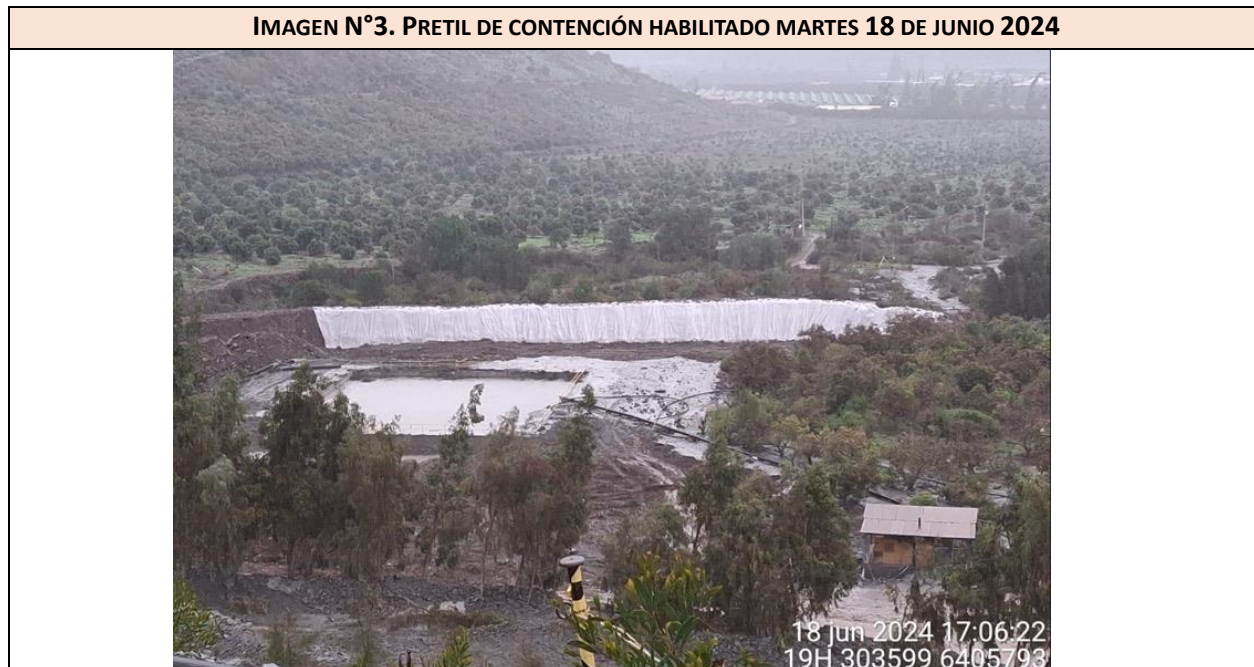
Como se observa de las imágenes siguientes, el pretil de contención fue habilitado el día lunes 17 de junio de 2024, encontrándose operativo para el evento de precipitaciones ocurrido el día martes 18 de junio de 2024 (ver IMAGEN N°3).

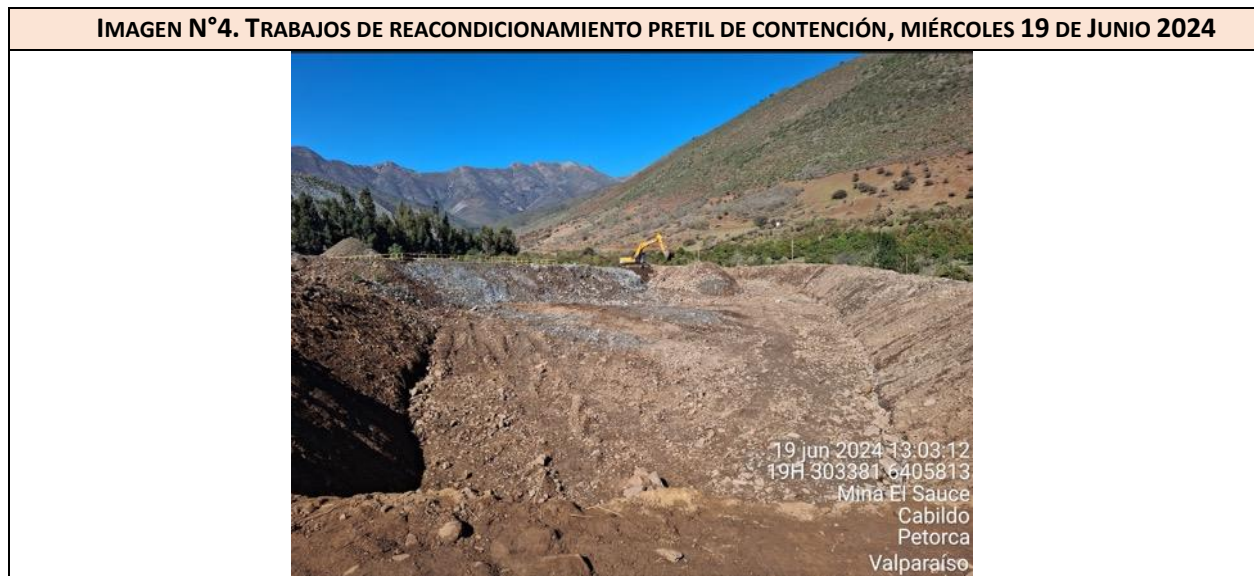
Con posterioridad a la lluvia, el 19 de junio, se realizaron trabajos de reacondicionamiento del pretil de contención (profundizado y compactado), ver IMAGEN N°4 siguiente.

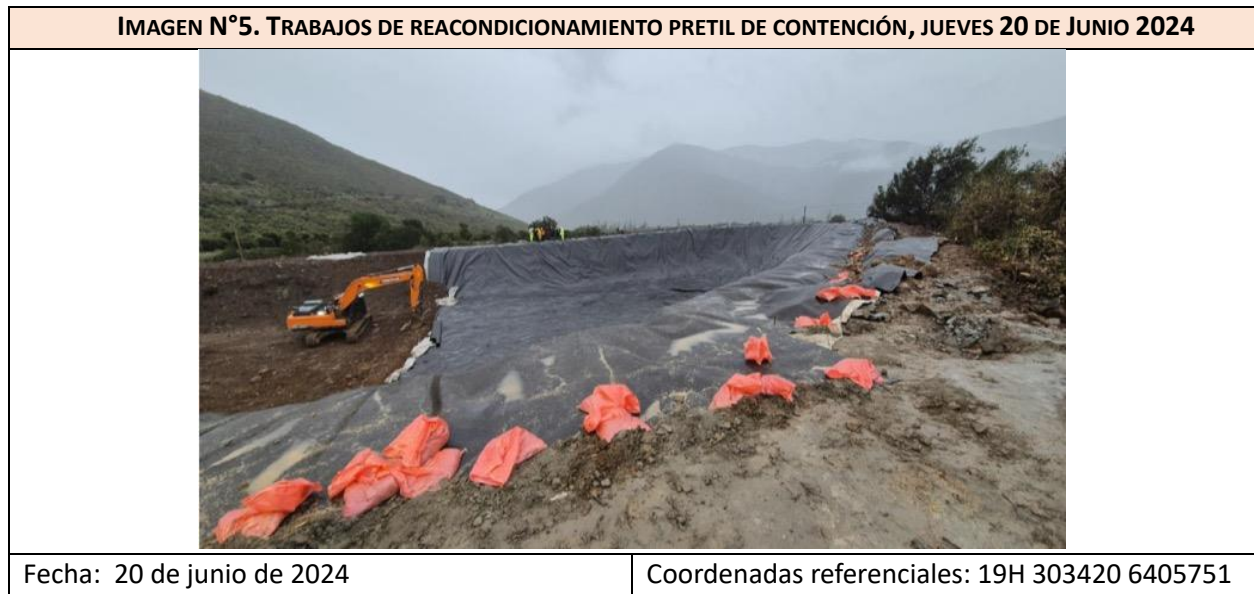
El 20 de junio se mantuvieron los trabajos de reacondicionamiento del pretil de contención como se observa en la IMAGEN N°5 siguiente.

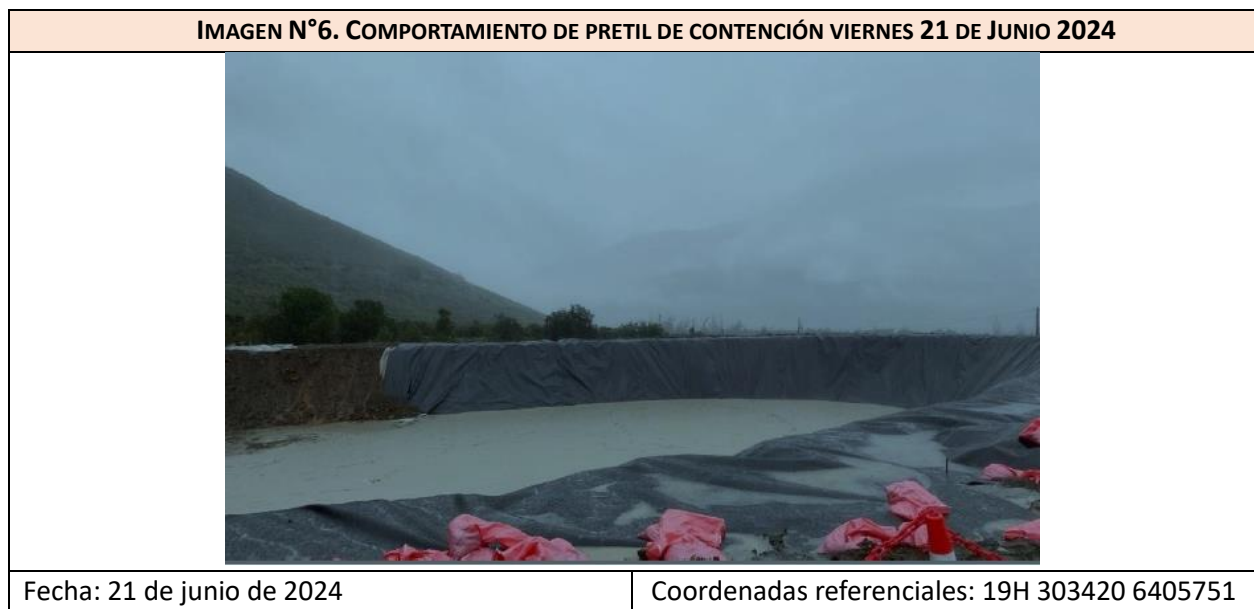
En virtud de los trabajos realizados el 19 y 20 de junio, el pretil estuvo completamente habilitado y operativo para el evento de precipitaciones pronosticado para el día viernes 21 de junio de 2024, ver IMAGEN N° 6.

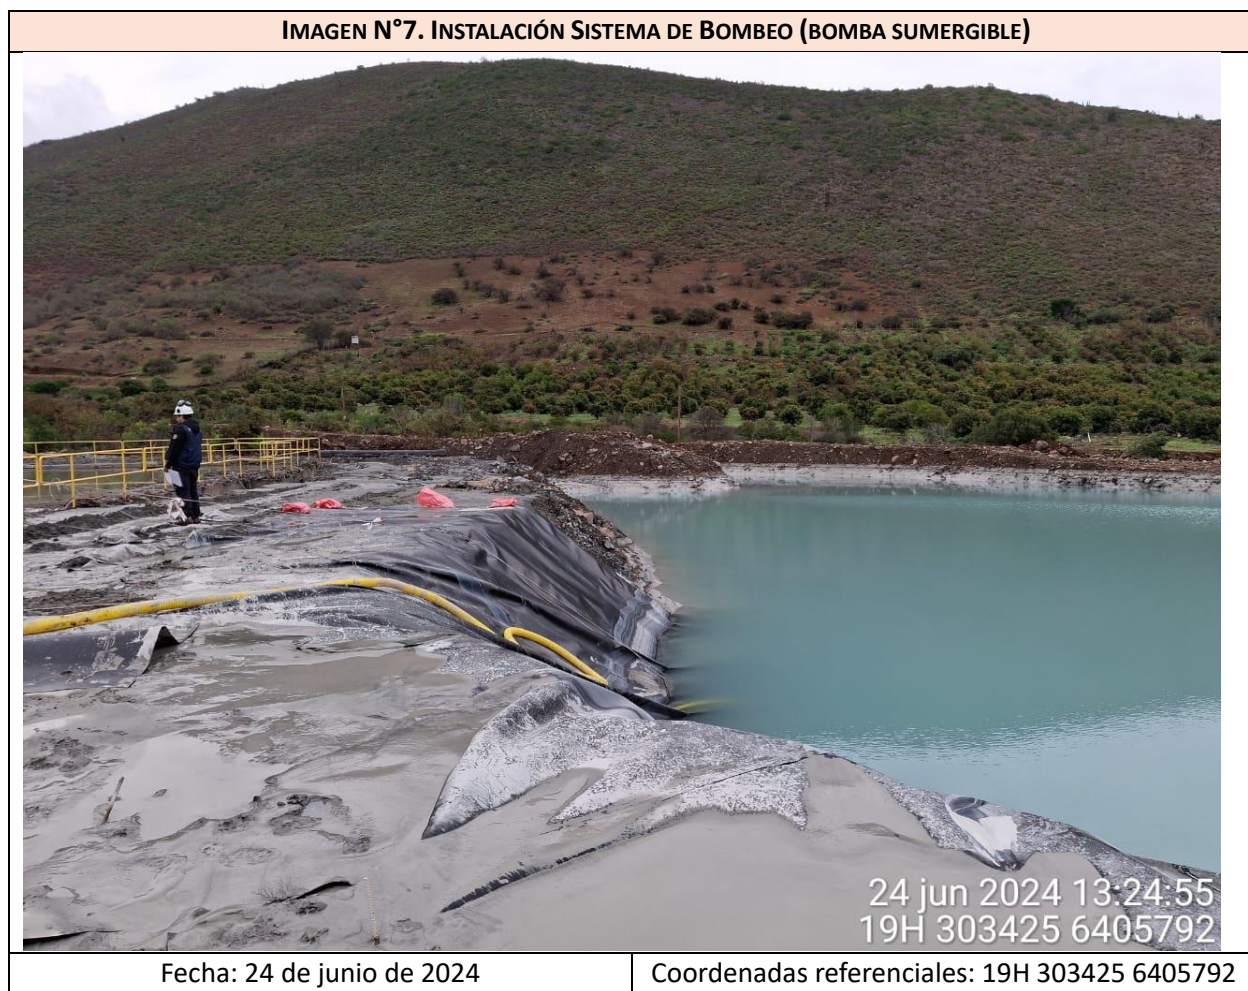
En relación a la Acción 2.2, consistente en la implementación de un sistema de bombeo junto con los dispositivos necesarios para controlar la altura de los relaves que queden confinados en el pretil de contención (sector piscinas de emergencia), se informa que la ejecución de esta acción fue llevada a cabo el día 22 de junio del año en curso. En efecto, como se puede observar en la siguiente imagen tomada con fecha 24 de junio del presente año, se ha dado cumplimiento a la Acción 2.2 del cronograma según lo establecido en la Resolución Exenta N°925/2024, mediante la instalación de bomba sumergible y sus accesorios.

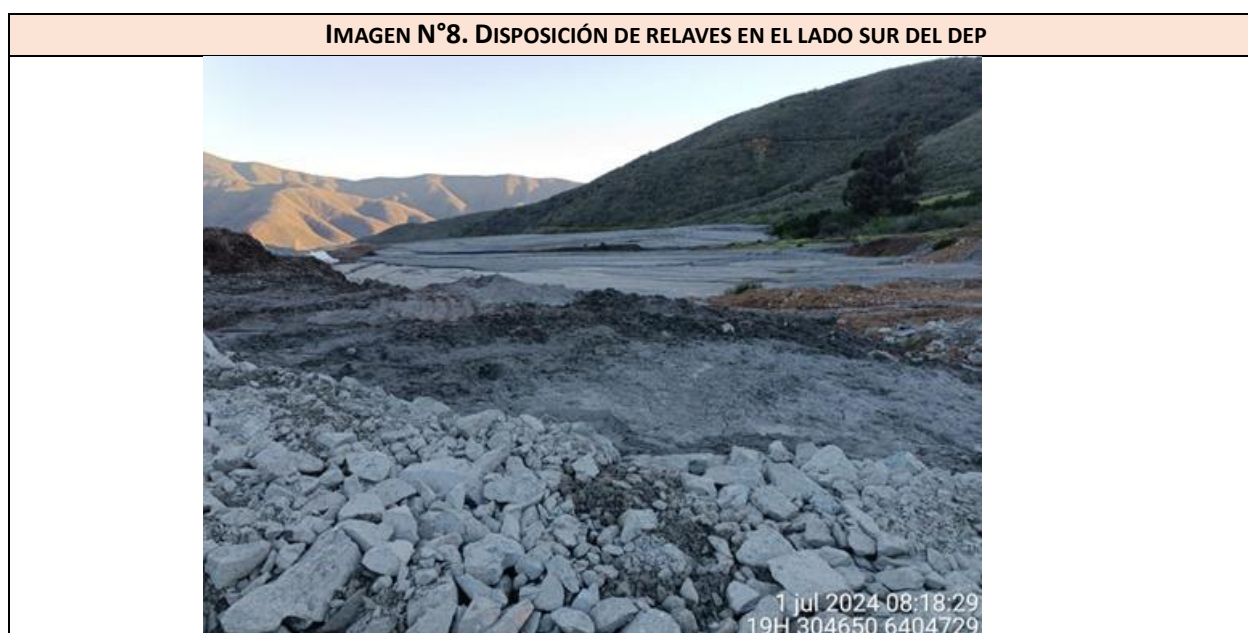
En virtud de lo anterior, a la fecha se ha gestionado el material captado, disponiendo el relave sólido proveniente de las piscinas en el sector sur del DEP, tal como se indica en la Imagen N° 8:

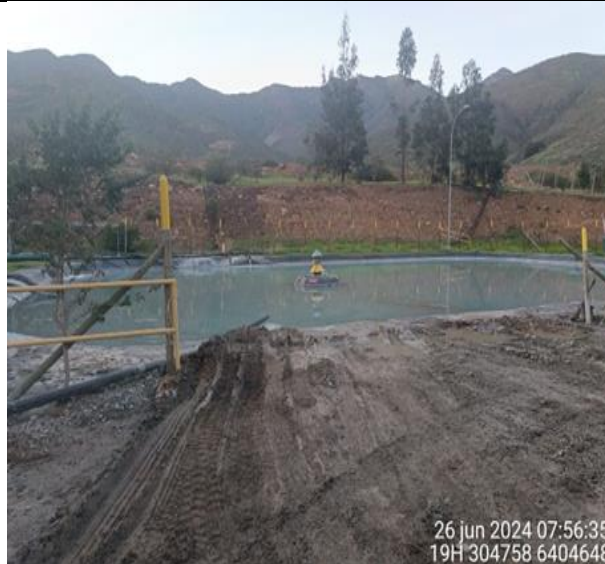
IMAGEN N°9. CONDUCCIÓN DE AGUAS HACIA PISCINAS DE AGUAS CLARAS O AGUA RECUPERADA

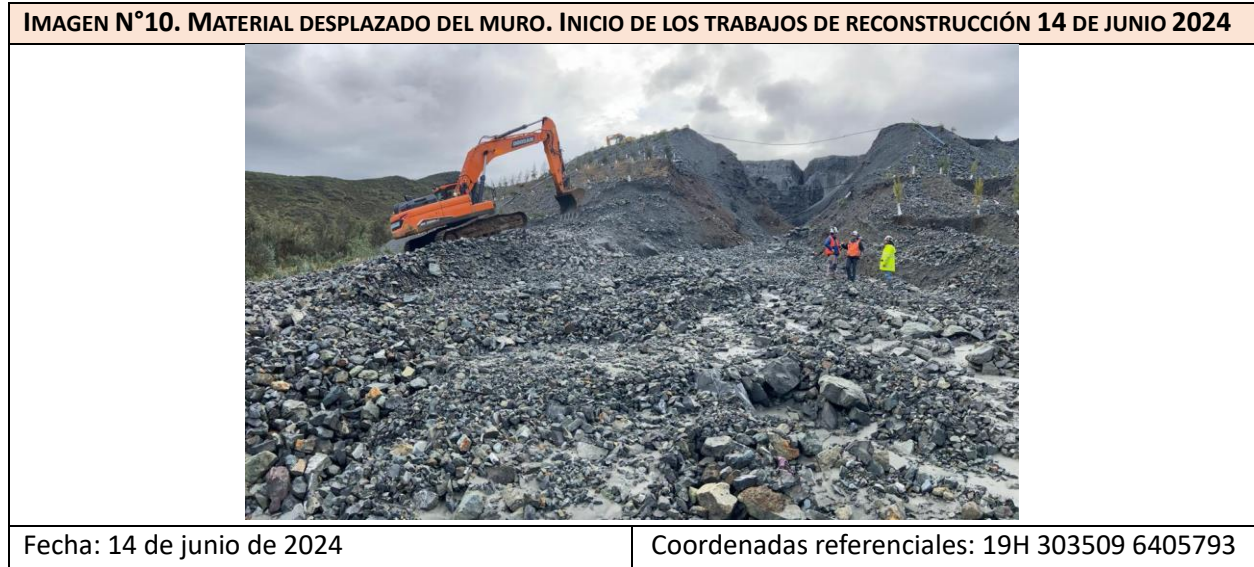
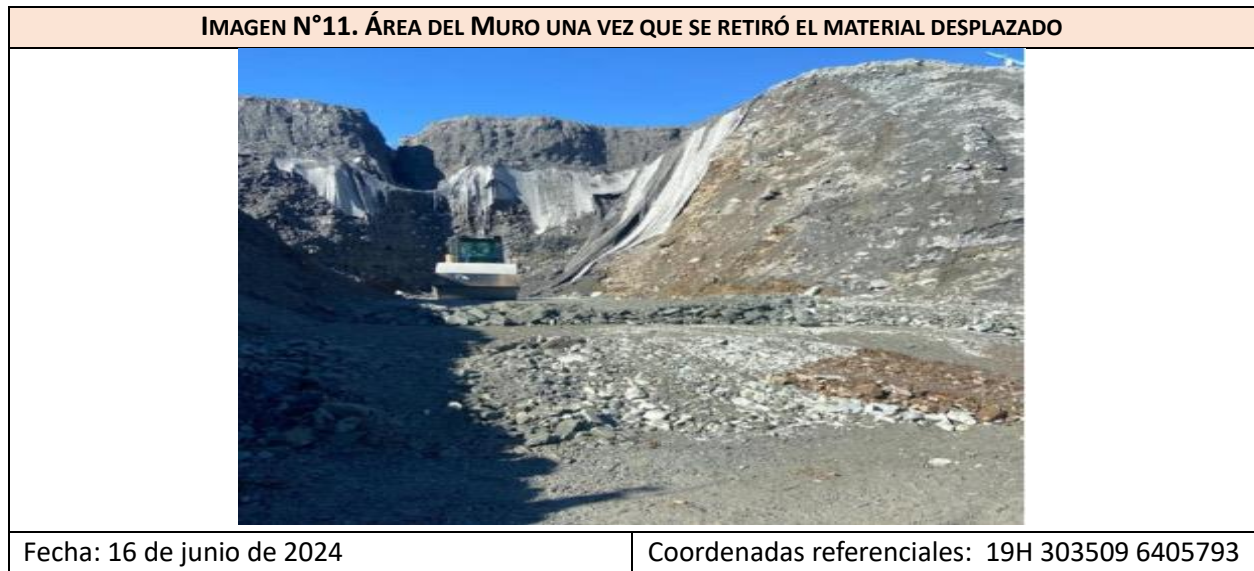
La reconstrucción del muro de confinamiento se inició con el retiro de la totalidad de material desplazado del muro de confinamiento. En las imágenes siguientes, se ilustran las acciones de retiro de material del muro, al iniciarse los trabajos y luego la misma área con el material ya retirado, dejando el área habilitada para las siguientes acciones de reconstrucción. **Estado:** retiro del material 100% ejecutado, e informado a la Superintendencia en el REPORTE DE AVANCE 1.

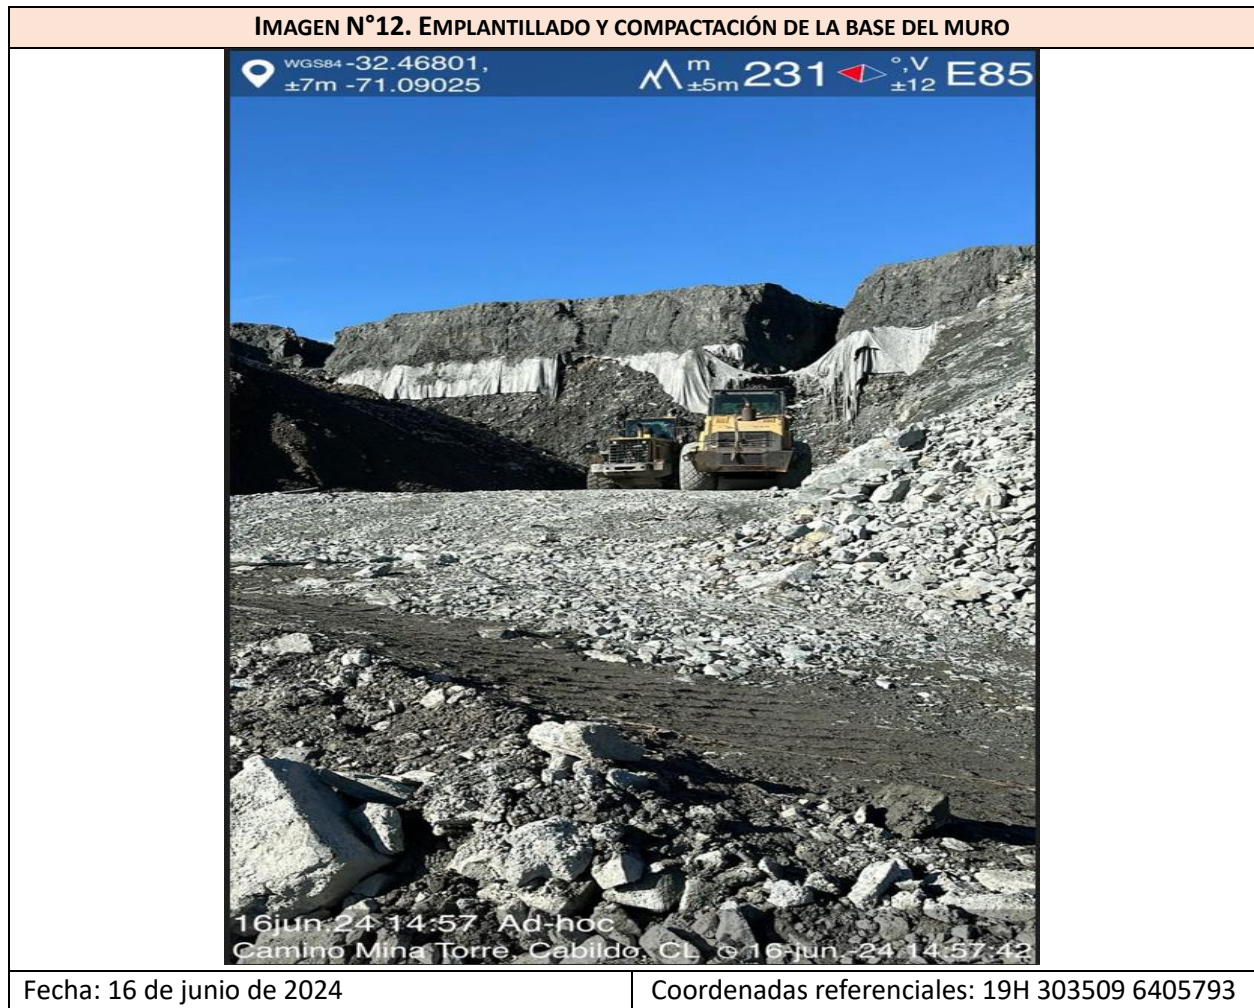
Una vez retirado todo el material estéril desplazado del tramo del muro de confinamiento que cedió en la contingencia, se procedió a ejecutar labores de emplantillado del área consistente en la nivelación y compactación de la base del muro con un rodillo, lo cual permite generar una base sólida para soportar la reconstrucción del muro. **Estado:** La acción de emplantillado y compactación de la base de los muros se encuentra 100% ejecutada. Dicha acción, ya fue informada a la autoridad en el REPORTE DE AVANCE 1.

A continuación, se presenta la IMAGEN N°12 que grafica las labores descritas:

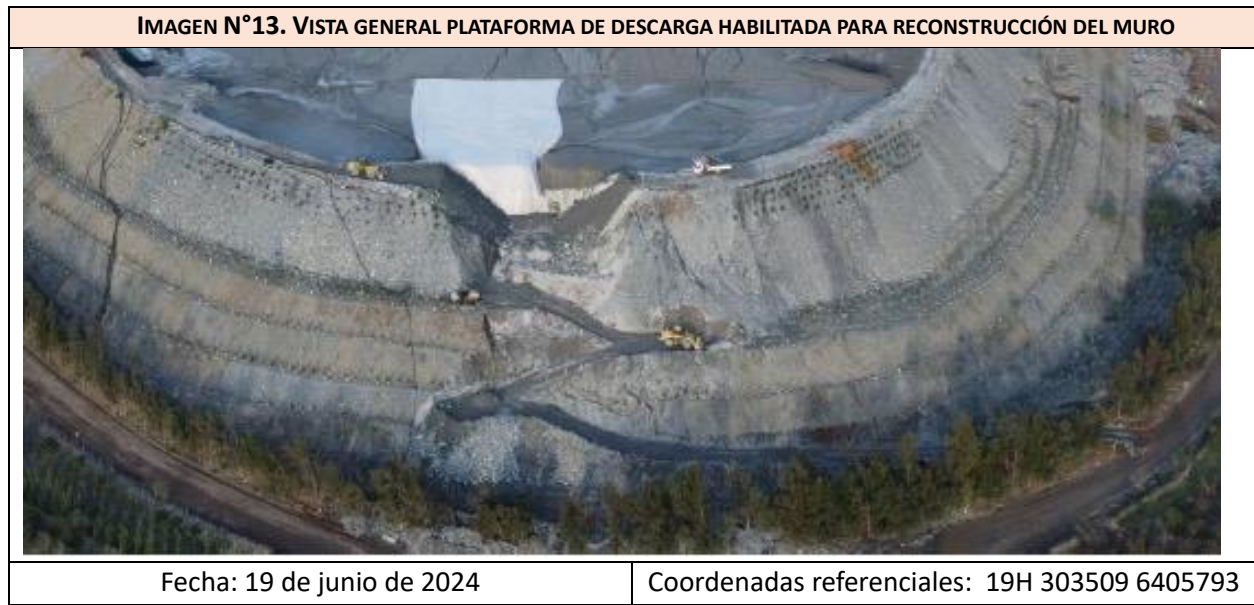
Una vez compactada la base para la construcción del muro, se habilitó una plataforma para permitir la descarga de material estéril proveniente de los camiones y proceder al relleno del muro. **Estado:** Esta acción correspondiente a la construcción de plataforma de descarga se encuentra 100% ejecutada, y fue remitida a esta Autoridad en el REPORTE DE AVANCE 1.

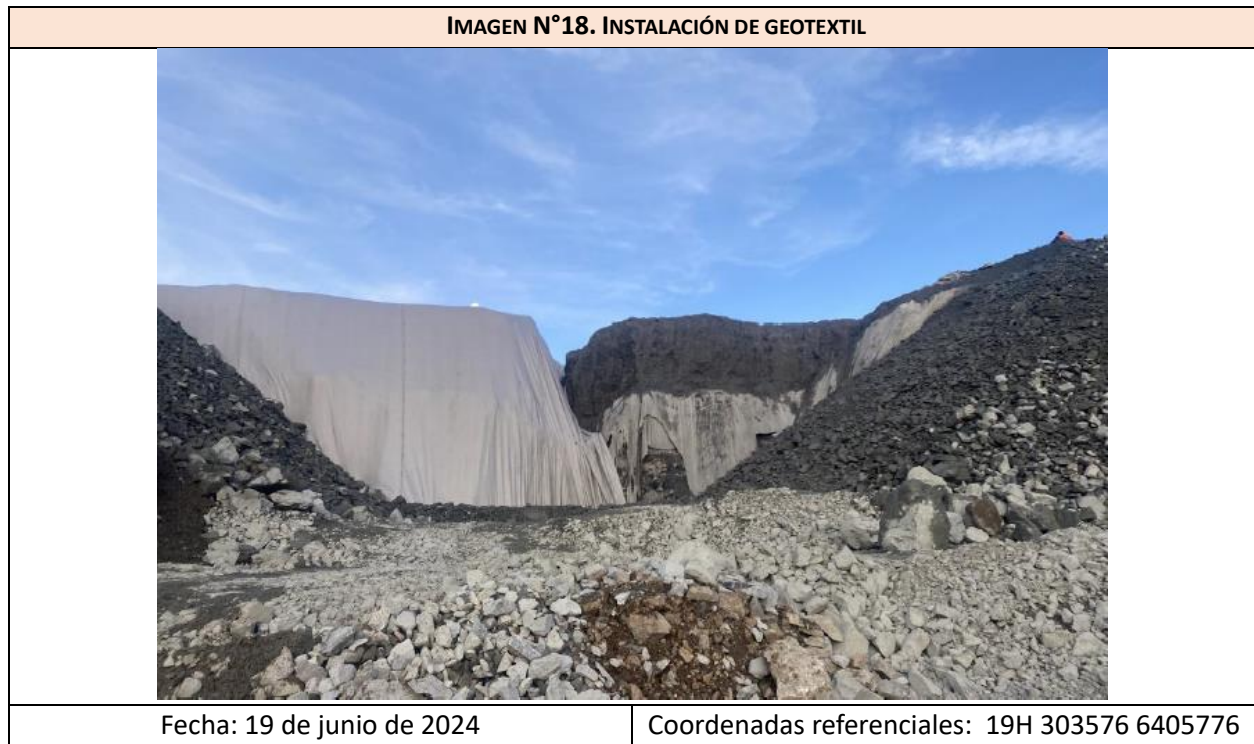
Para cubrir la reconstrucción del muro se procedió a instalar un geotextil del muro, tal como se observa en la imagen siguiente. **Estado:** 100 % ejecutada y remitida a esta Autoridad en el REPORTE DE AVANCE 1.

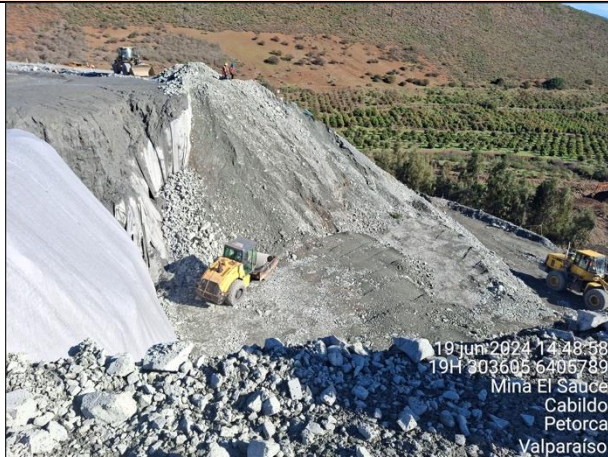
En relación a la segunda etapa que corresponde a la reconstrucción del muro, ésta se realizó desde la parte superior de éste, donde los camiones vertieron el estéril y luego se compactó por el rodillo. Esta acción se puede observar en las siguientes imágenes:

IMAGEN N° 19. TRABAJOS EN SEGUNDA ETAPA DE RELLENO Y COMPACTACIÓN DEL MURO.

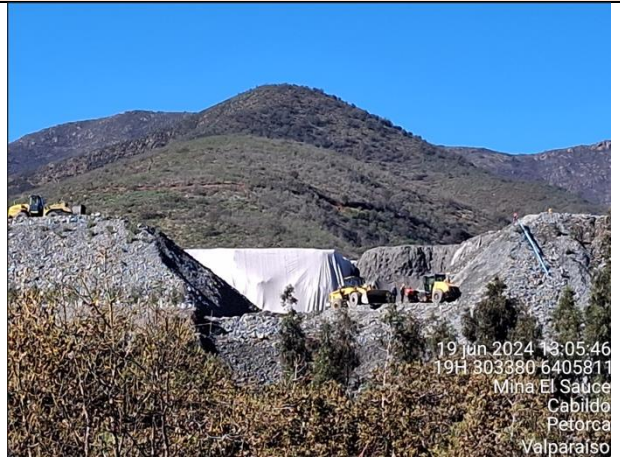
IMAGEN N° 20. TRABAJOS EN SEGUNDA ETAPA DE RELLENO Y COMPACTACIÓN DEL MURO

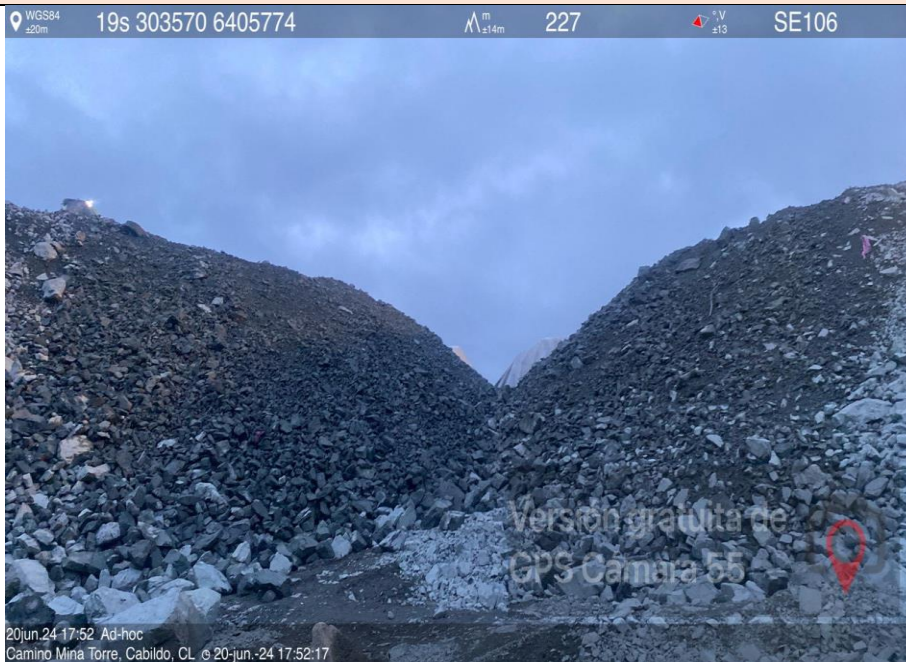
IMAGEN N° 21. TRABAJOS EN SEGUNDA ETAPA DE RELLENO Y COMPACTACIÓN DEL MURO

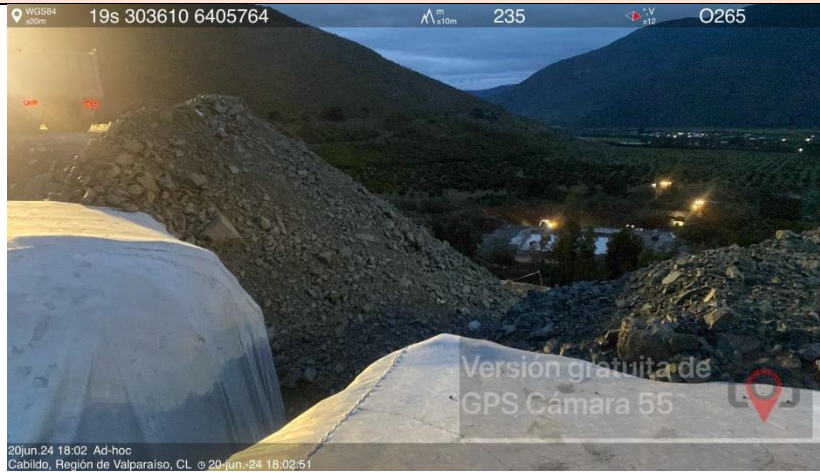
IMAGEN N° 22. TRABAJOS EN SEGUNDA ETAPA DE RELLENO Y COMPACTACIÓN DEL MURO

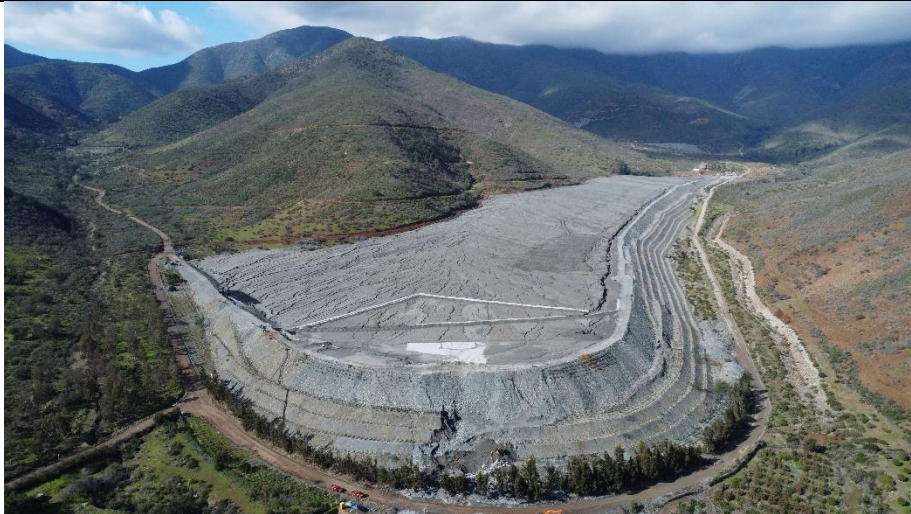
Imagen N°23. Reparación Muro Depósito en Pasta

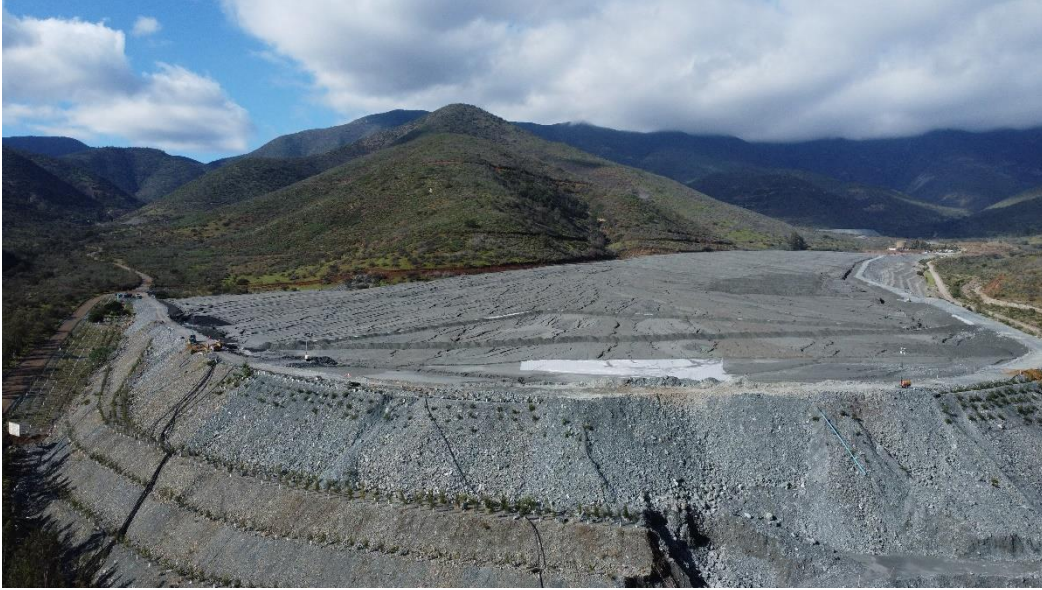
Imagen N°24. Reparación Muro Depósito en Pasta
