INFORME TÉCNICO DE FISCALIZACIÓN AMBIENTAL

Medidas Provisionales

DISCOTECA TOKIO

DFZ-2024-815-II-MP

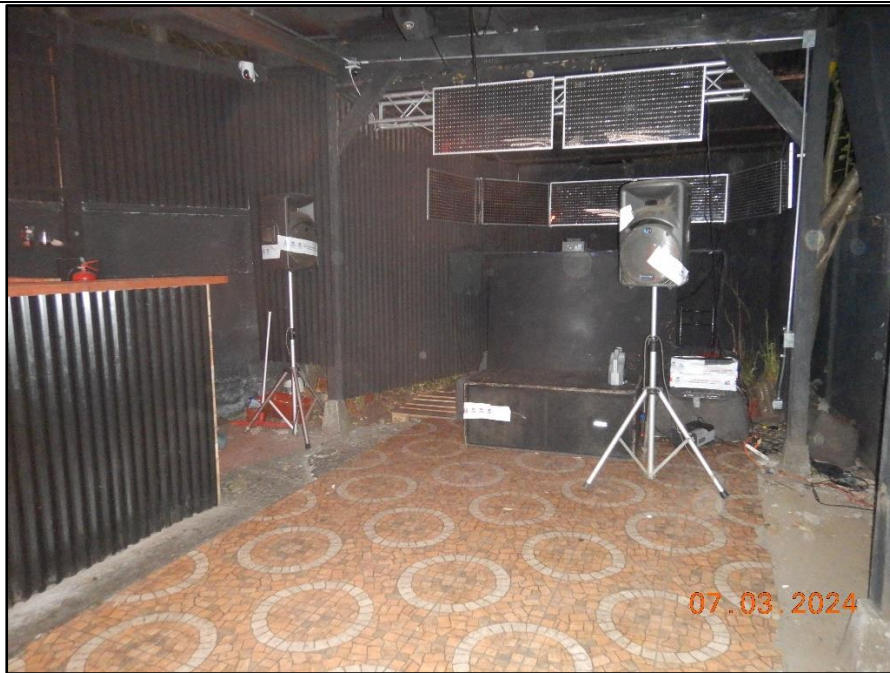
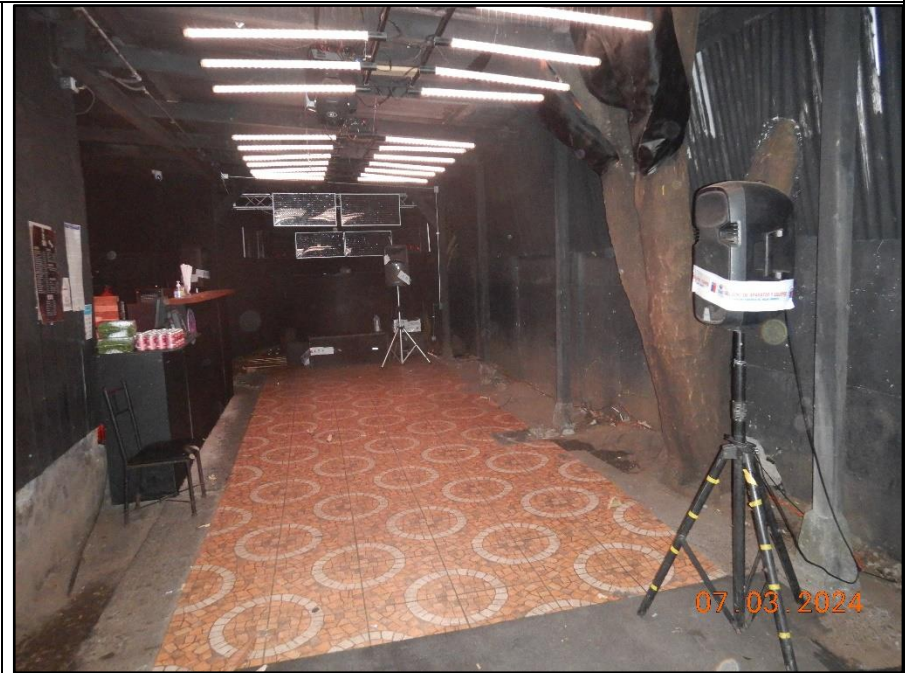
Fotografía 1.	Fecha: 07.06.2023.		Fotografía 2.	Fecha: 07.06.2023.	
Coordenadas UTM DATUM WGS84 HUSO 19S	Norte: 5.591.135.	Este: 650.360.	Coordenadas UTM DATUM WGS84 HUSO 19S	Norte: 5.591.135.	Este: 650.360.
Descripción del medio de prueba: Registro de los sellos implementados en parlantes, sub-bajo, ecualizador.			Descripción del medio de prueba: Registro de los sellos implementados en los equipos identificados en el sector terraza.

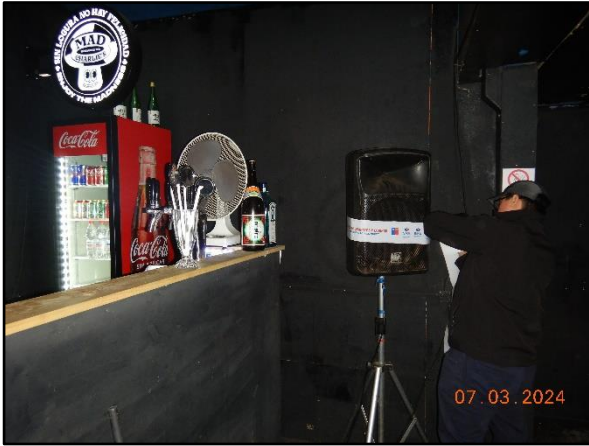
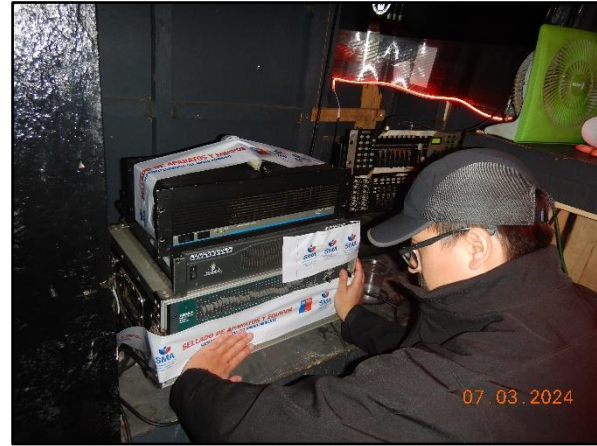
Fotografía 3.	Fecha: 07.03.2024.	Fotografía 4.	Fecha: 07.03.2024.
Coordenadas UTM DATUM WGS84 HUSO 18S	Norte: 5.591.130. Este: 650.361.	Coordenadas UTM DATUM WGS84 HUSO 18S	Norte: 5.591.130. Este: 650.361.
Descripción del medio de prueba: Registro de la aplicación de sello en parlante ubicado en el sector "Salón Principal".		Descripción del medio de prueba: Registro de la aplicación de sello en ecualizador y micrófono ubicado en el sector "Salón Principal".

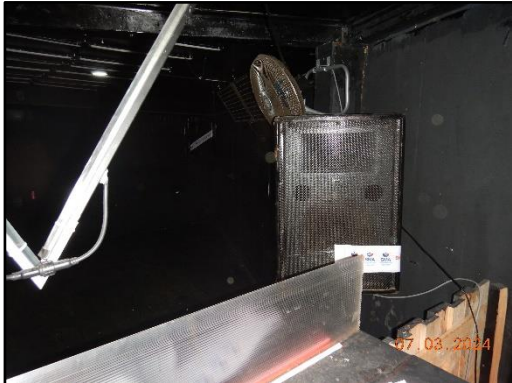
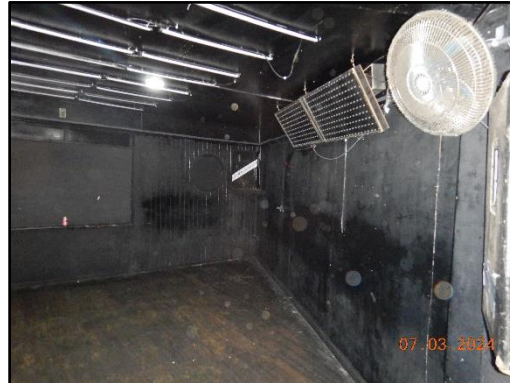
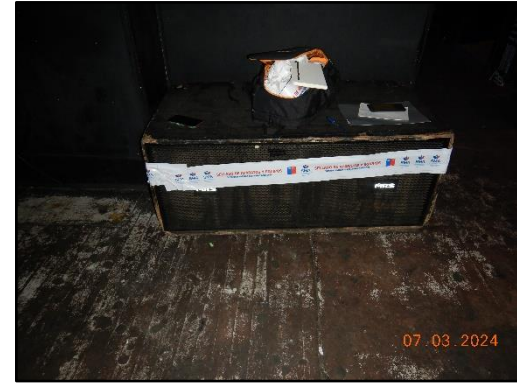
Fotografía 5.	Fecha: 07.03.2024.
Coordenadas UTM DATUM WGS84 HUSO 18S	Norte: 5.591.130. Este: 650.361.
Descripción del medio de prueba: Registros de los equipos (parlantes y sub-bajo) identificados en el Salón Principal y que cuentan con sello de la SMA.

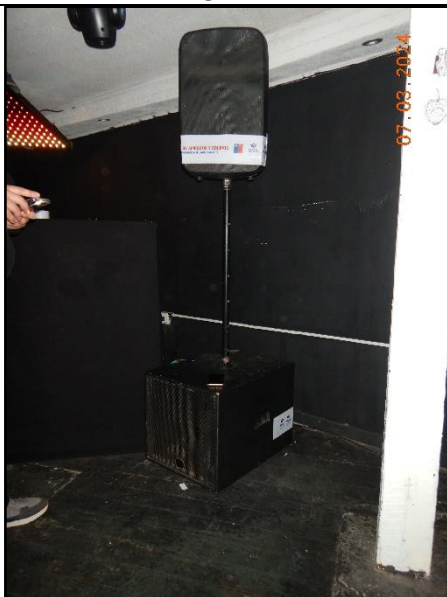
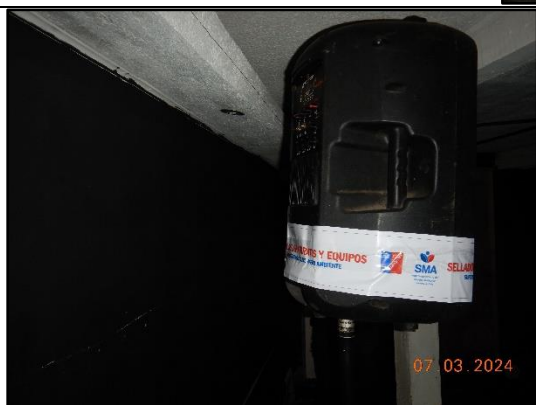
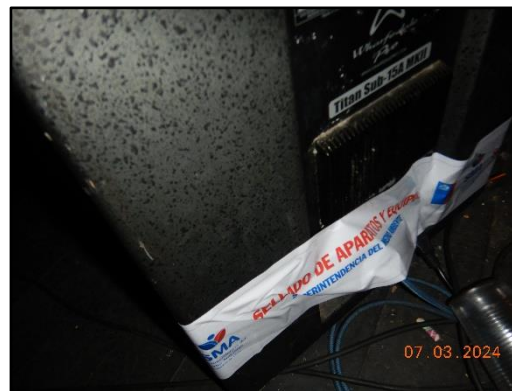
Fotografía 6.

Descripción del medio de prueba: Registros de los sellos aplicado en equipos identificados en el subterráneo.

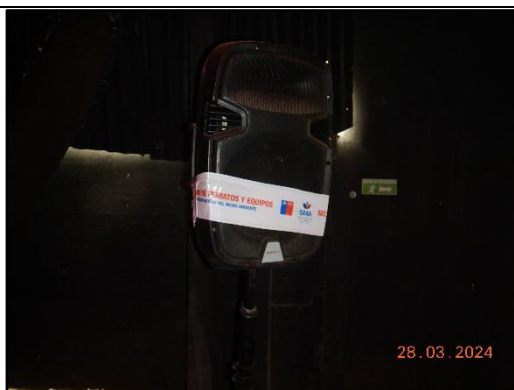
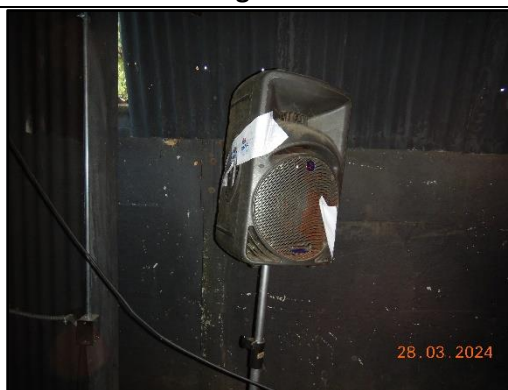
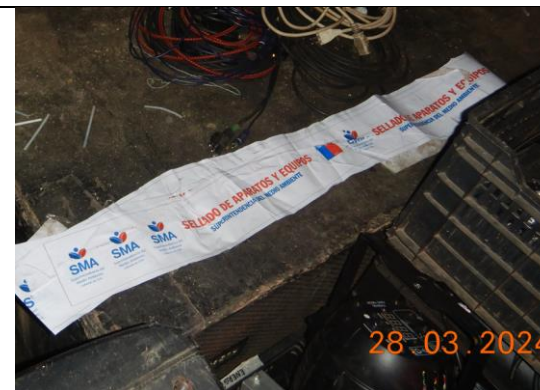
Fotografía 7.

Descripción del medio de prueba: Registro del estado de los sellos que fueron puestos en los equipos en el sector de la Terraza. Al respecto, se observa el sello del sub-bajo que no se encuentra instalado en su lugar de origen, el cual se desprendió producto de la humedad, sin intervención de terceros.

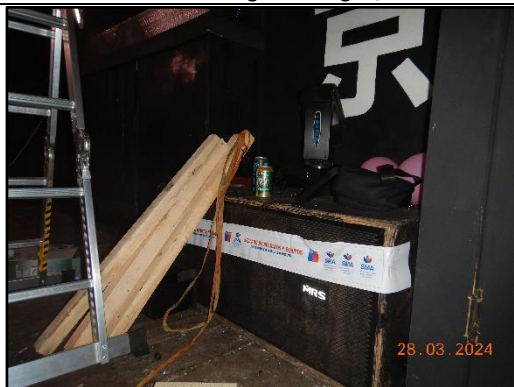
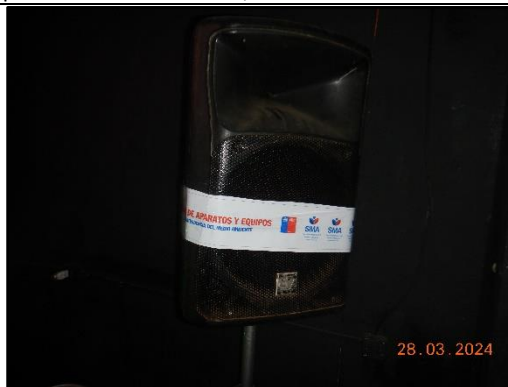
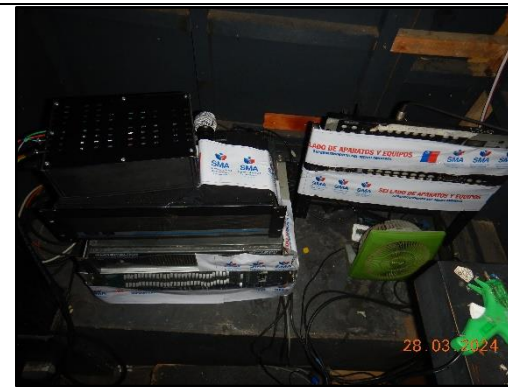
Fotografía 8.

Descripción del medio de prueba: Registro del estado de los sellos que fueron puestos en los equipos en el sector del Salón Principal.

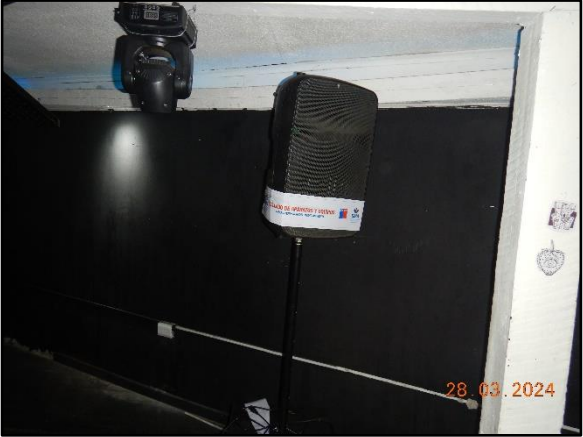
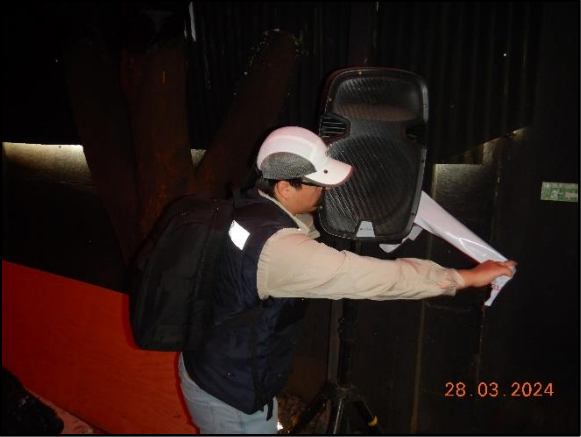
Fotografía 9.		Fotografía 10.	
Fecha: 28.03.2024.		Fecha: 28.03.2024.	
Coordenadas UTM DATUM WGS84 HUSO 18S	Norte: 5.591.128. Este: 650.363.	Coordenadas UTM DATUM WGS84 HUSO 18S	Norte: 5.591.130. Este: 650.361.
Descripción del medio de prueba: Registro del estado del sello aplicado en equipo ubicado en subterráneo.		Descripción del medio de prueba: Registro del retiro de los sellos, una vez verificada la implementación de las restantes medidas.

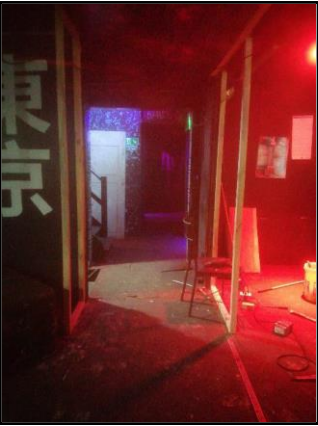
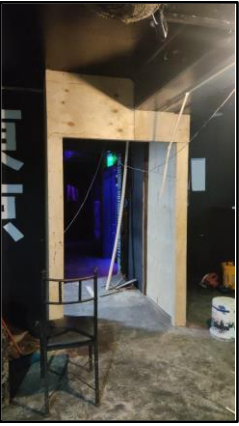
Registro 1		Registro 2	
Fuente: Antecedente provisto por el titular (ID 1; Anexo 5).		Fuente: Antecedente provisto por el titular (ID 1; Anexo 5).	
Descripción del medio de prueba: Registros se la implementación de mejoras estructurales que guardan relación con la instalación de una puerta de acceso hacia el Salón Principal.		Descripción del medio de prueba: Registros se la implementación de placas de madera para el sellado de ventanas, ubicadas en el Salón Principal.

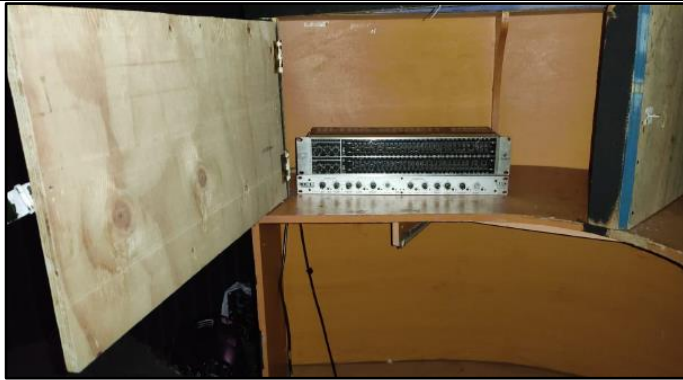
Registro 7 | Fuente: Antecedente provisto por el titular (ID 1; Anexo 5).

Descripción del medio de prueba: Registros de la implementación del limitador acústico en caja cerrada con candado.

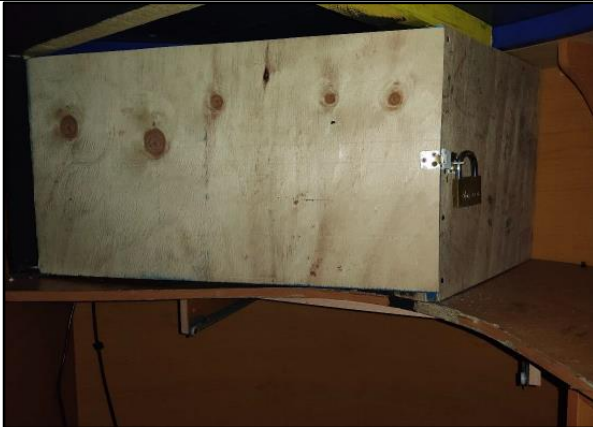
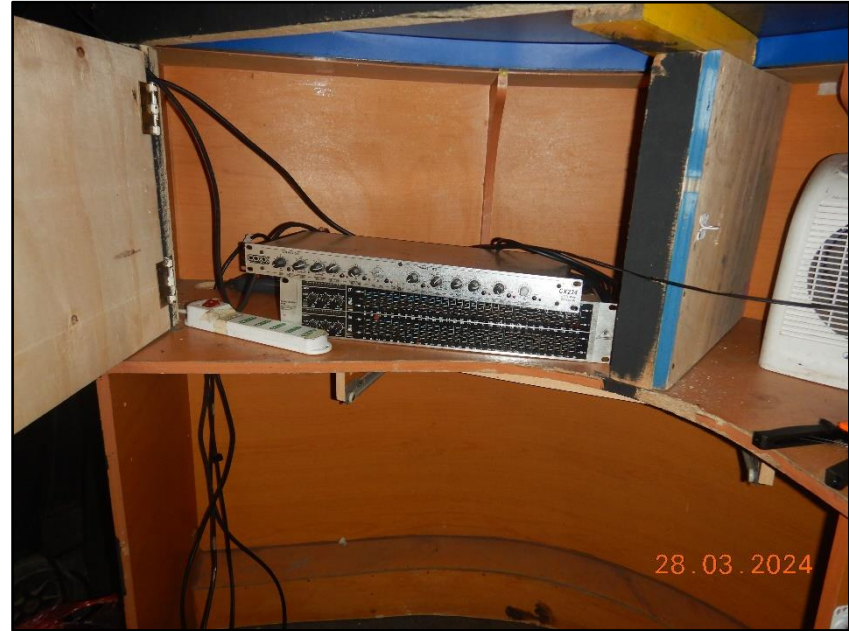
Fotografía 15. | Fecha: 28.03.2024.

Descripción del medio de prueba: Registros de la implementación del limitador acústico en caja de madera, dispuesto en el sector de la terraza.

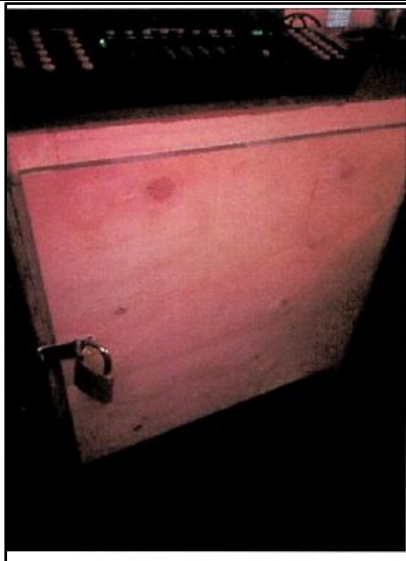
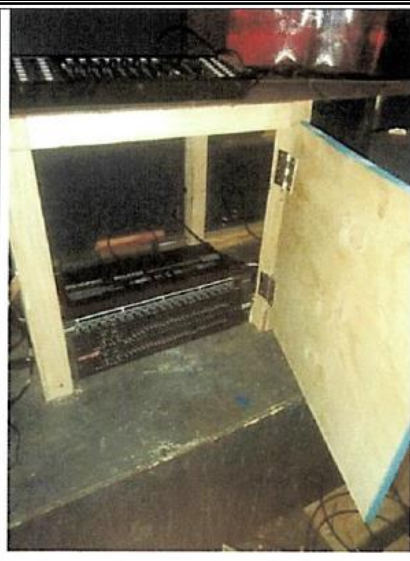
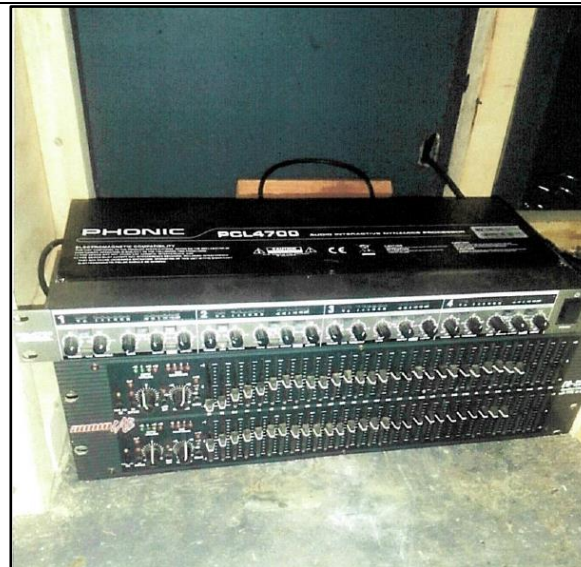
Registro 8

Descripción del medio de prueba: Registros de la implementación de limitador acústico doble en el sector de la Terraza Principal, así como también de su caja con candado..
