## INFORME TÉCNICO DE FISCALIZACIÓN AMBIENTAL

### Medidas Provisionales/ Urgentes y Transitorias

**GUACOLDA**

**DFZ-2023-2544-III-MP**

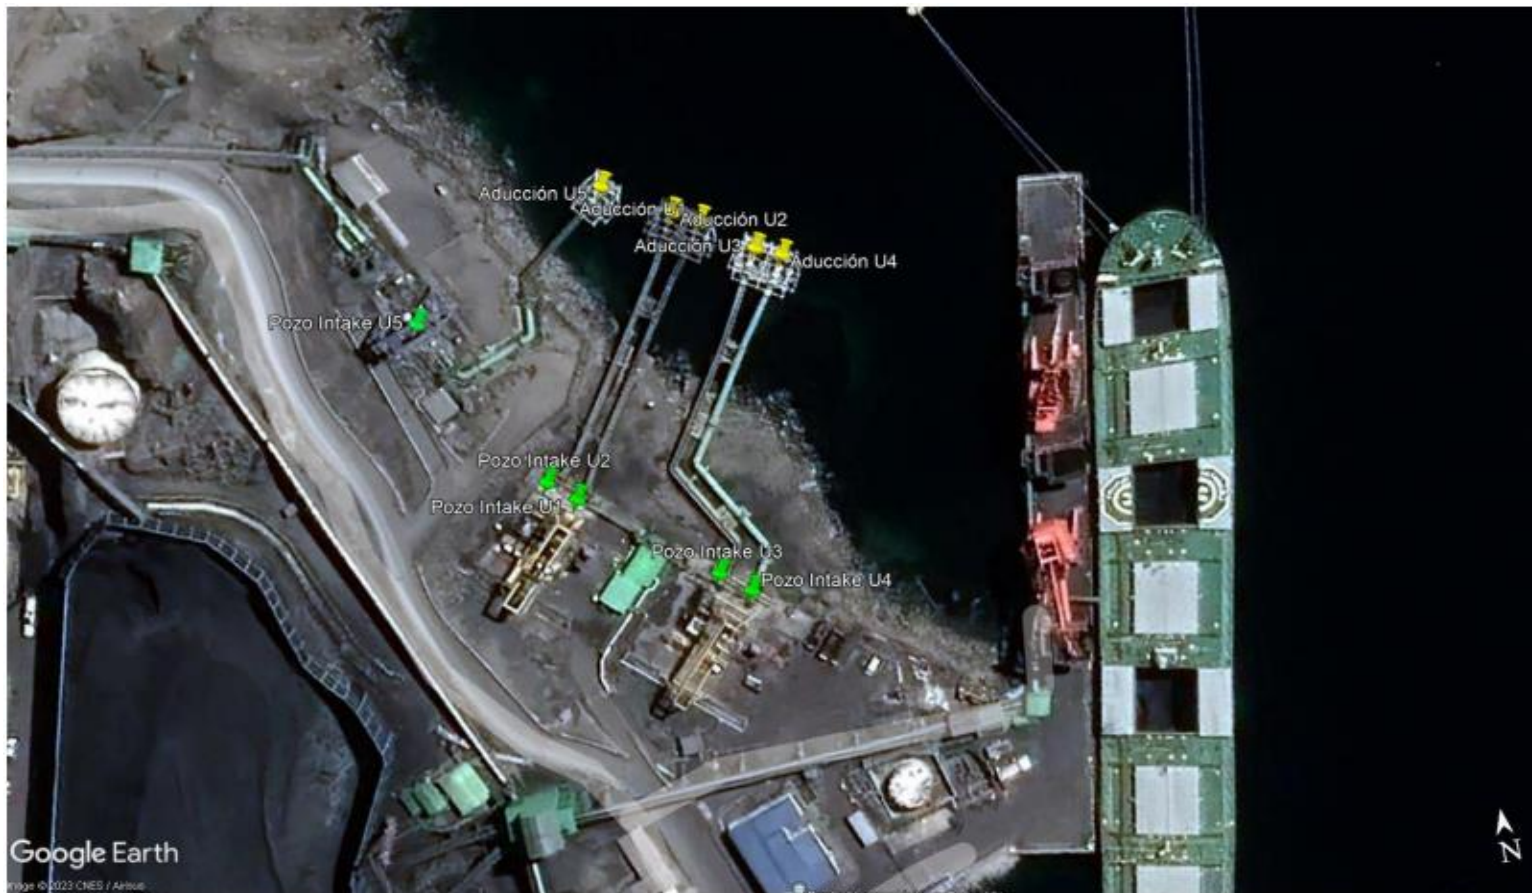
**Fotografía 1.**

En la imagen se observa la identificación al interior de la central termoeléctrica de los sistemas de captación de agua. Destacándose en color amarillo los puntos de aducción de las unidades 1, 2, 3, 4 y 5. Y en color verde se distinguen los pozos in take de las unidades 1, 2, 3, 4 y 5.

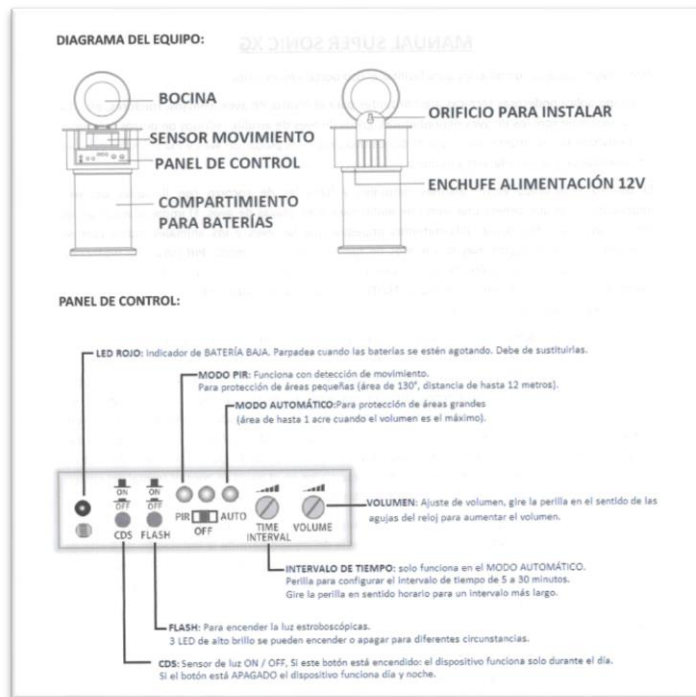
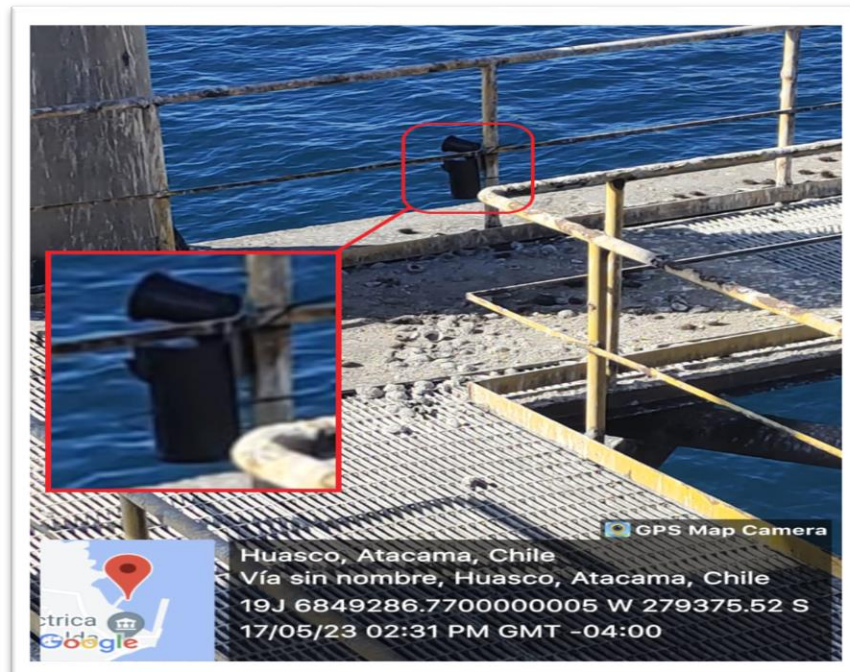
Fotografía 2.

Registros de implementación de medida física a través de instalación de una bocina ahuyentadora de aves que emiten sonidos de alarmas naturales para ahuyentar a las especies del lugar afectado.

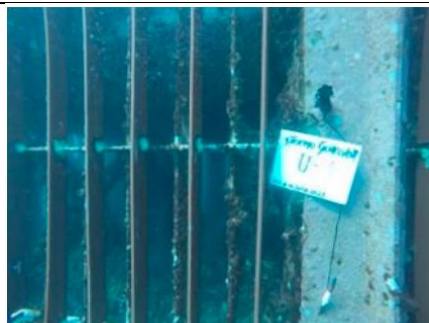
Foto 1: Disminución Reja Unidad 1

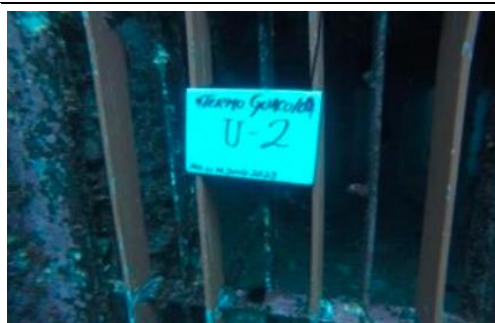
Foto 2: Disminución Reja Unidad 2

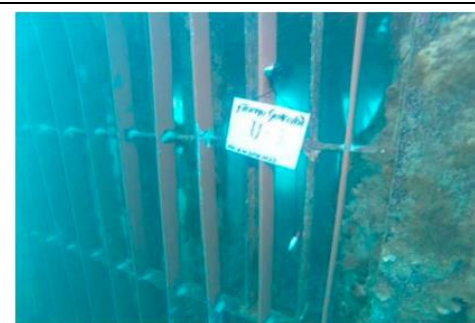
Foto 3: Disminución Reja Unidad 3

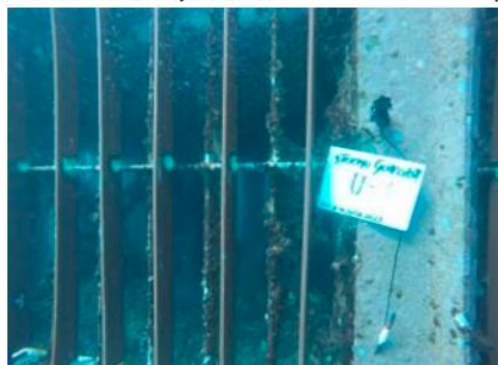
Foto 4: Disminución Reja Unidad 4

Registros fotográficos entregados por el titular de las medidas implementadas en el área de succión de agua de mar.

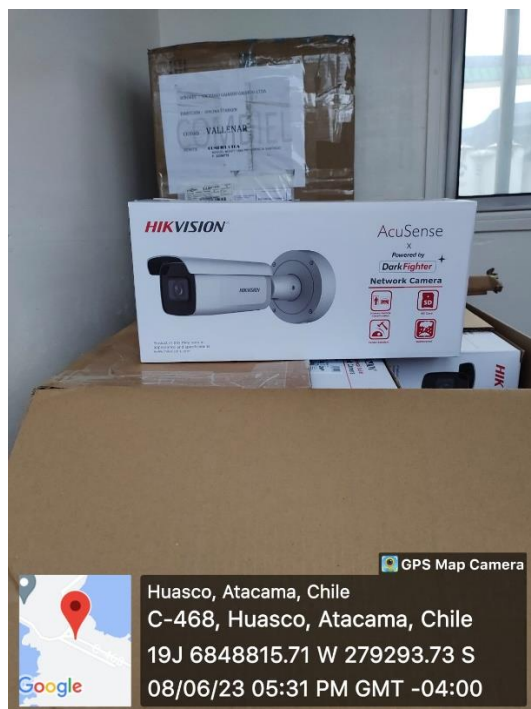
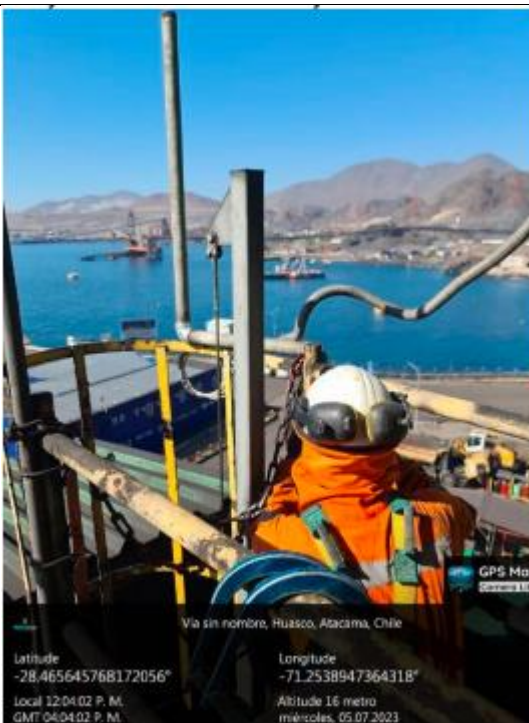
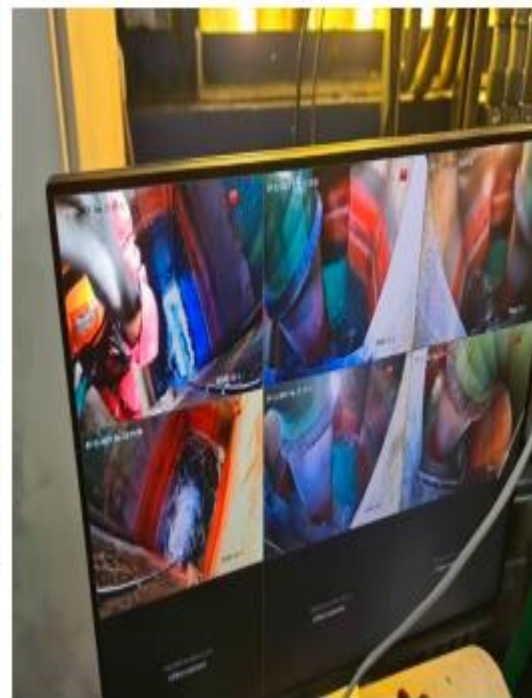
Fotografía 6.

Registros fotográficos entregados por el titular de la medida implementada de vigilancia en pozo intake.

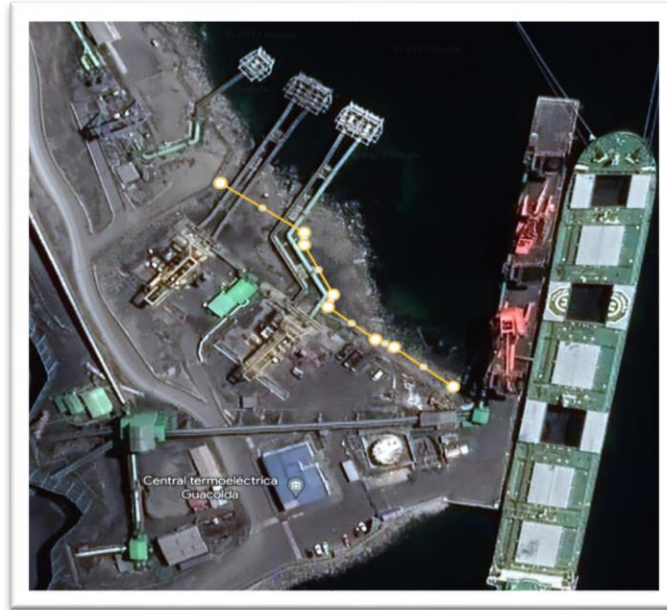
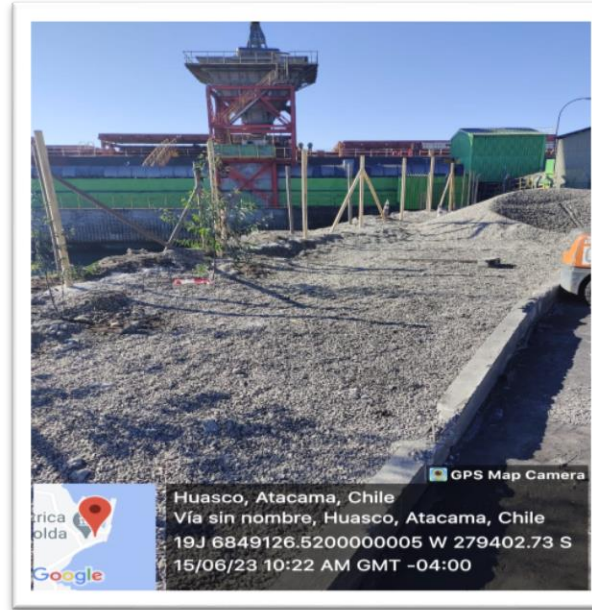
Fotografía 7.

Registros fotográficos entregados por el titular de la medida implementada en cierre de sector perimetral intake y muelle mecanizado Guacolda I.
