## INFORME TÉCNICO DE FISCALIZACIÓN AMBIENTAL

### Medidas Procedimentales

#### CANDELARIA OJOS DEL SALADO

DFZ-2024-1618-III-MP

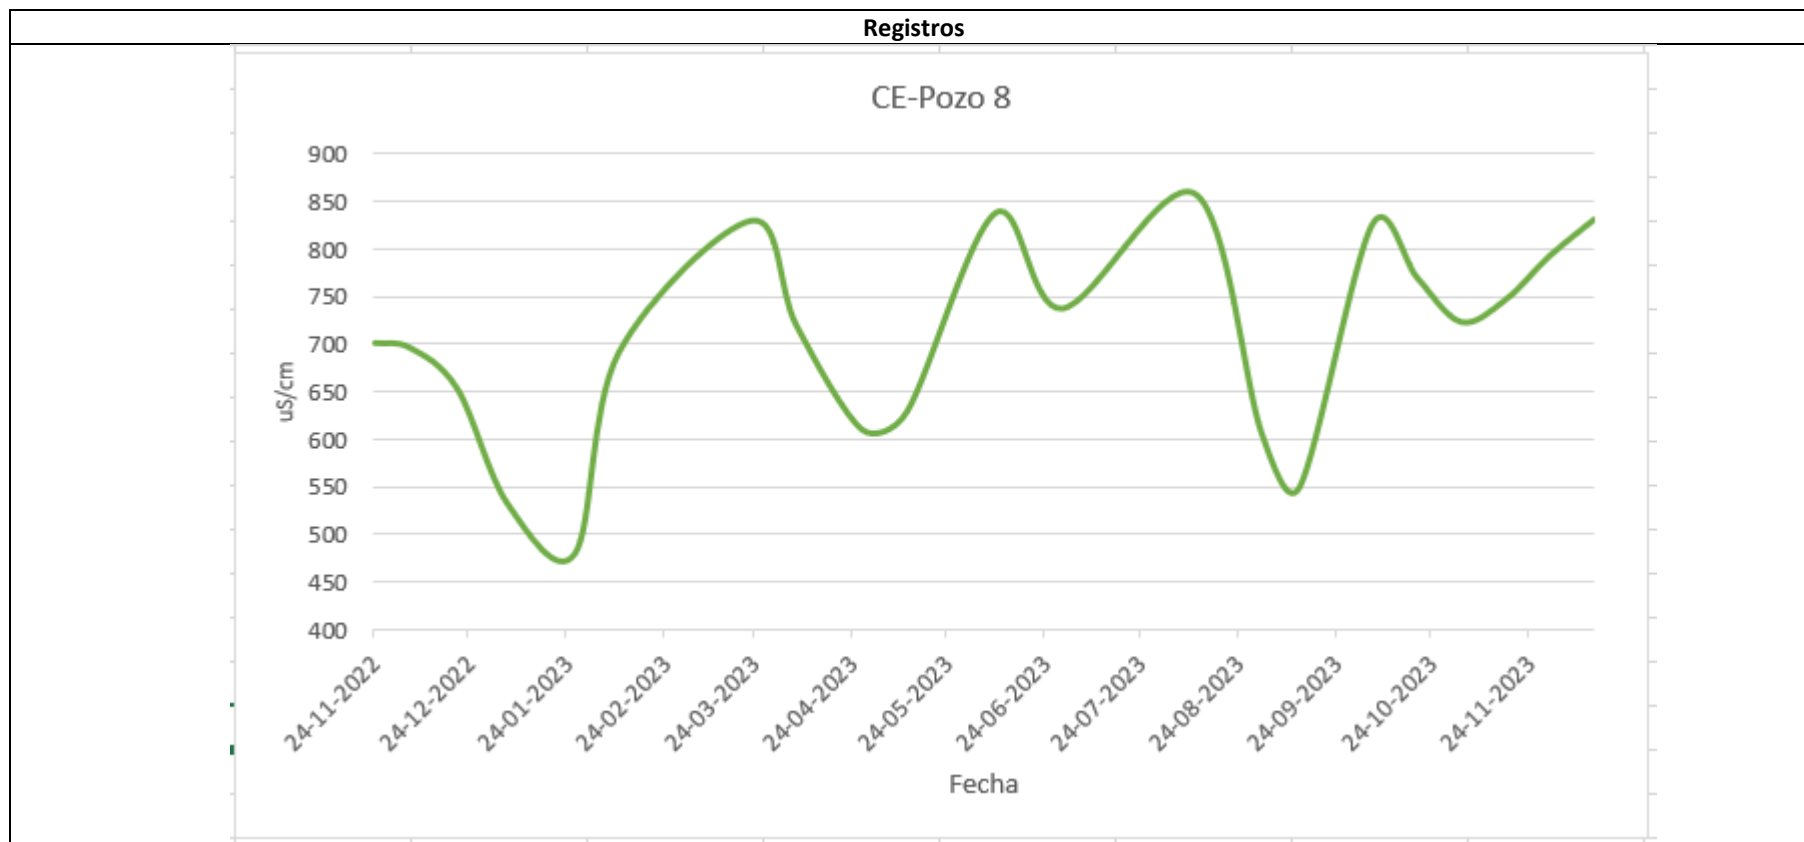
**Registro 4.**

**Descripción del medio de prueba:** Gráficos con los registros de conductividad eléctrica (CE) de las muestras tomadas en el pozo 8. Los valores de CE se encuentran dentro de los valores normativos.

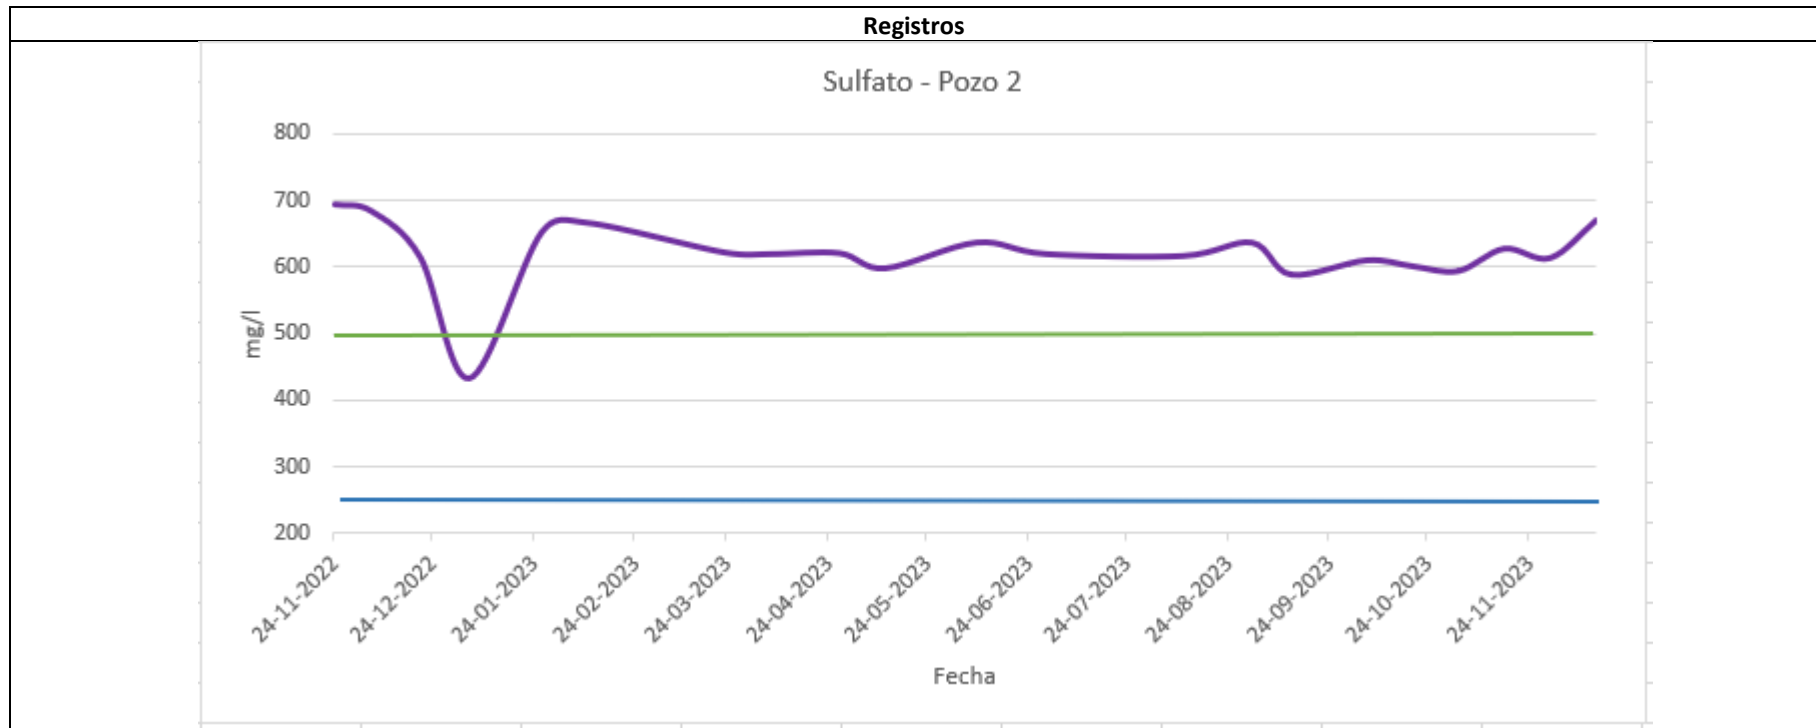
**Registro 10.**

**Descripción del medio de prueba:** Gráficos con los registros de sulfato (SO<sub>4</sub>) de las muestras tomadas en el pozo 2. La línea de color verde representa el valor máximo permitido en la norma chilena de riego NCh 1.333, mientras que la línea azul representa el valor máximo permitido por la norma chilena para el agua potable NCh 409.

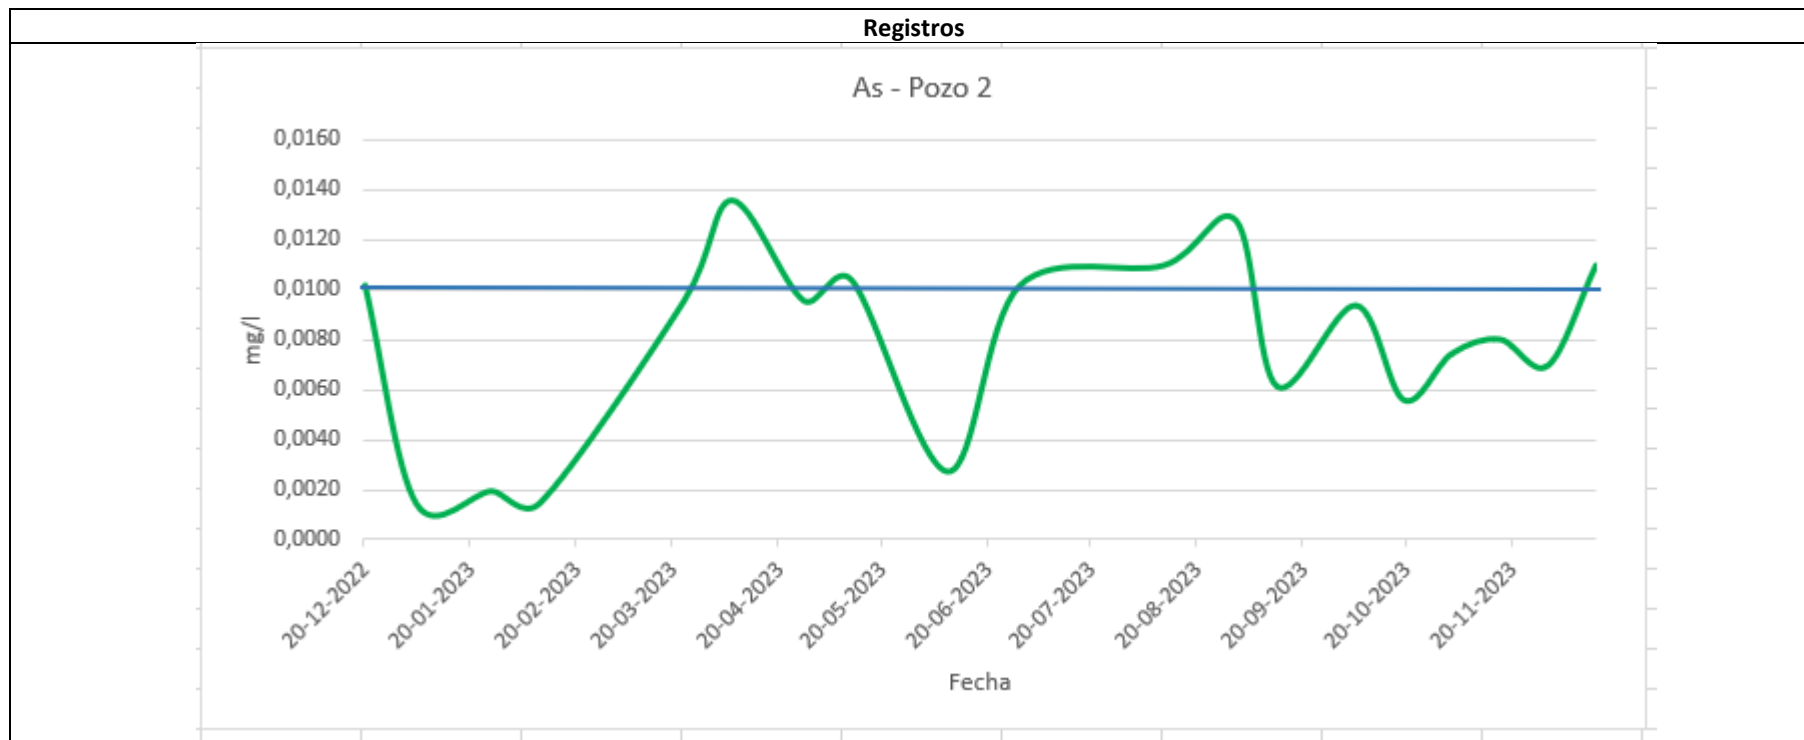
**Registro 11.**

**Descripción del medio de prueba:** Gráficos con los registros de arsénico (As) de las muestras tomadas en el pozo 2. La línea azul representa el valor máximo permitido por la norma chilena para el agua potable NCh 409.

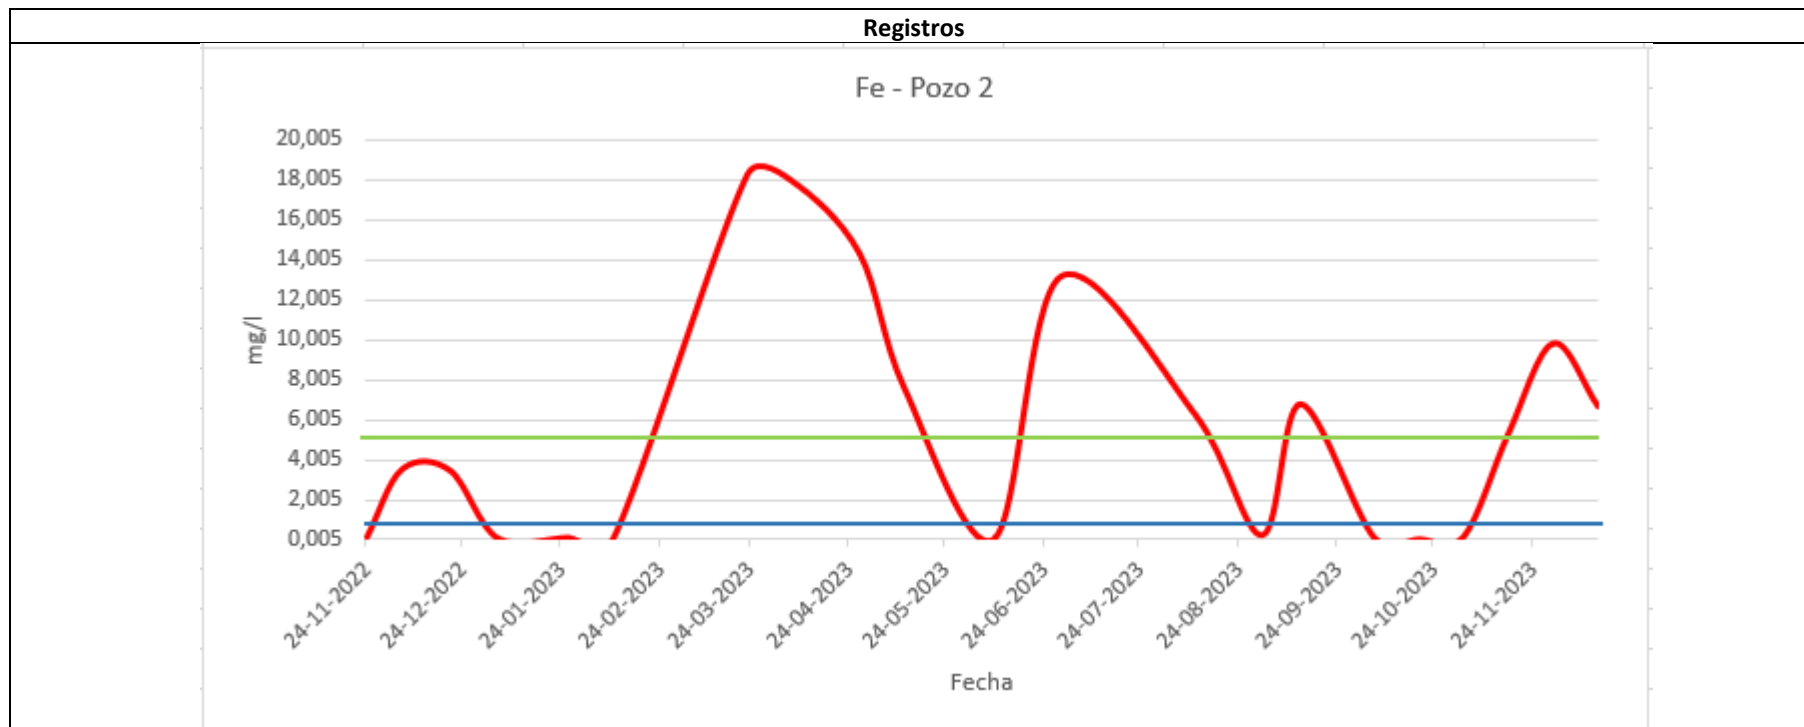
**Registro 12.**

**Descripción del medio de prueba:** Gráficos con los registros de porcentaje de hierro (Fe) de las muestras tomadas en el pozo 2. La línea de color verde representa el valor máximo permitido en la norma chilena de riego NCh 1.333, mientras que la línea azul representa el valor máximo permitido por la norma chilena para el agua potable NCh 409.

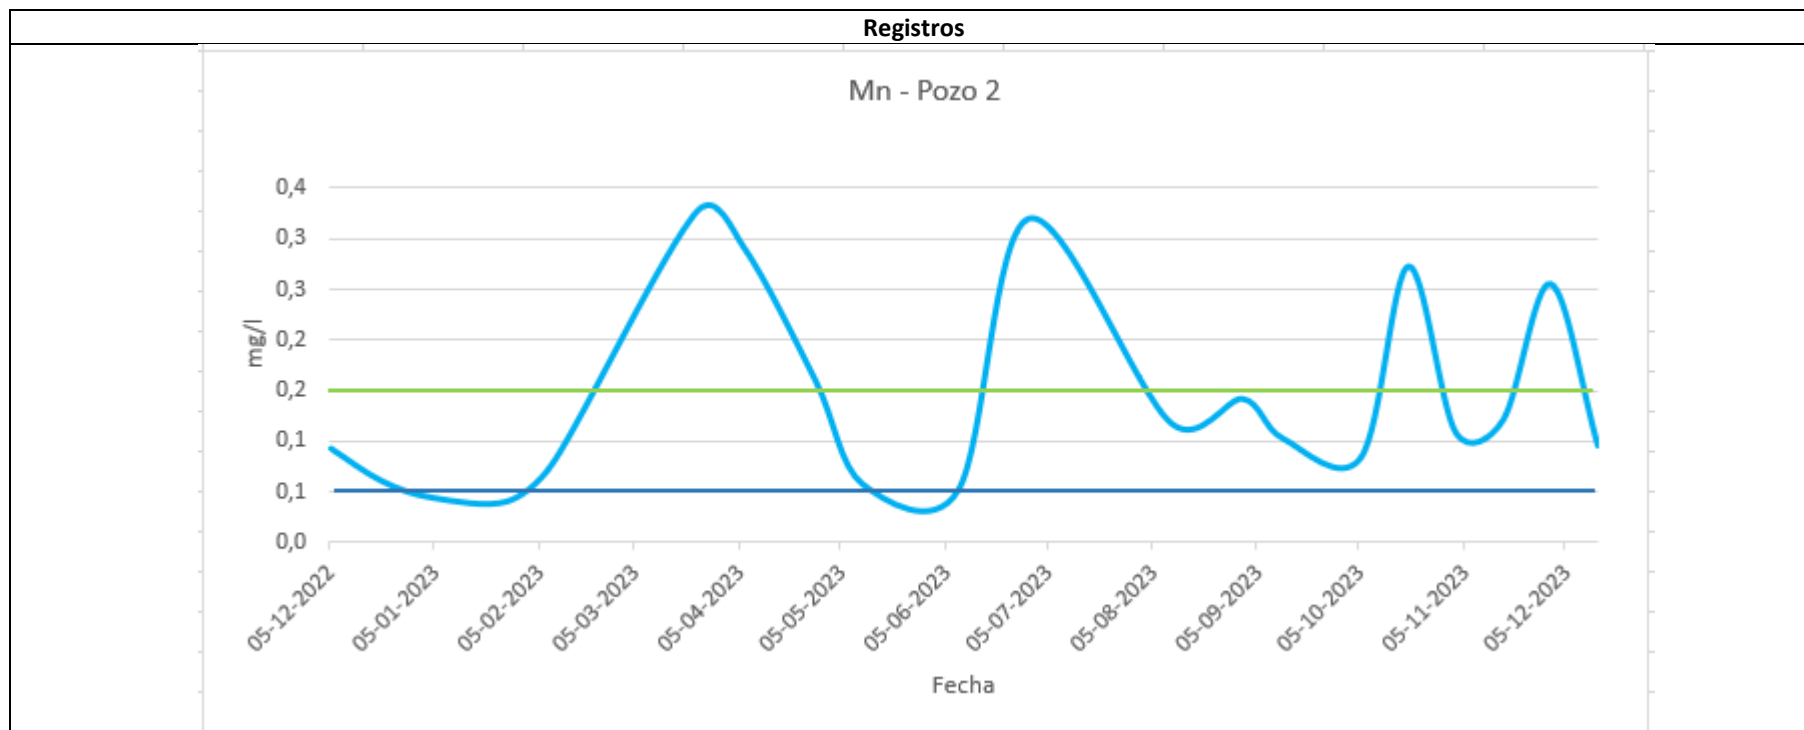
**Registro 13.**

**Descripción del medio de prueba:** Gráficos con los registros de porcentaje de manganeso (Mn) de las muestras tomadas en el pozo 2. La línea de color verde representa el valor máximo permitido en la norma chilena de riego NCh 1.333, mientras que la línea azul representa el valor máximo permitido por la norma chilena para el agua potable NCh 409.

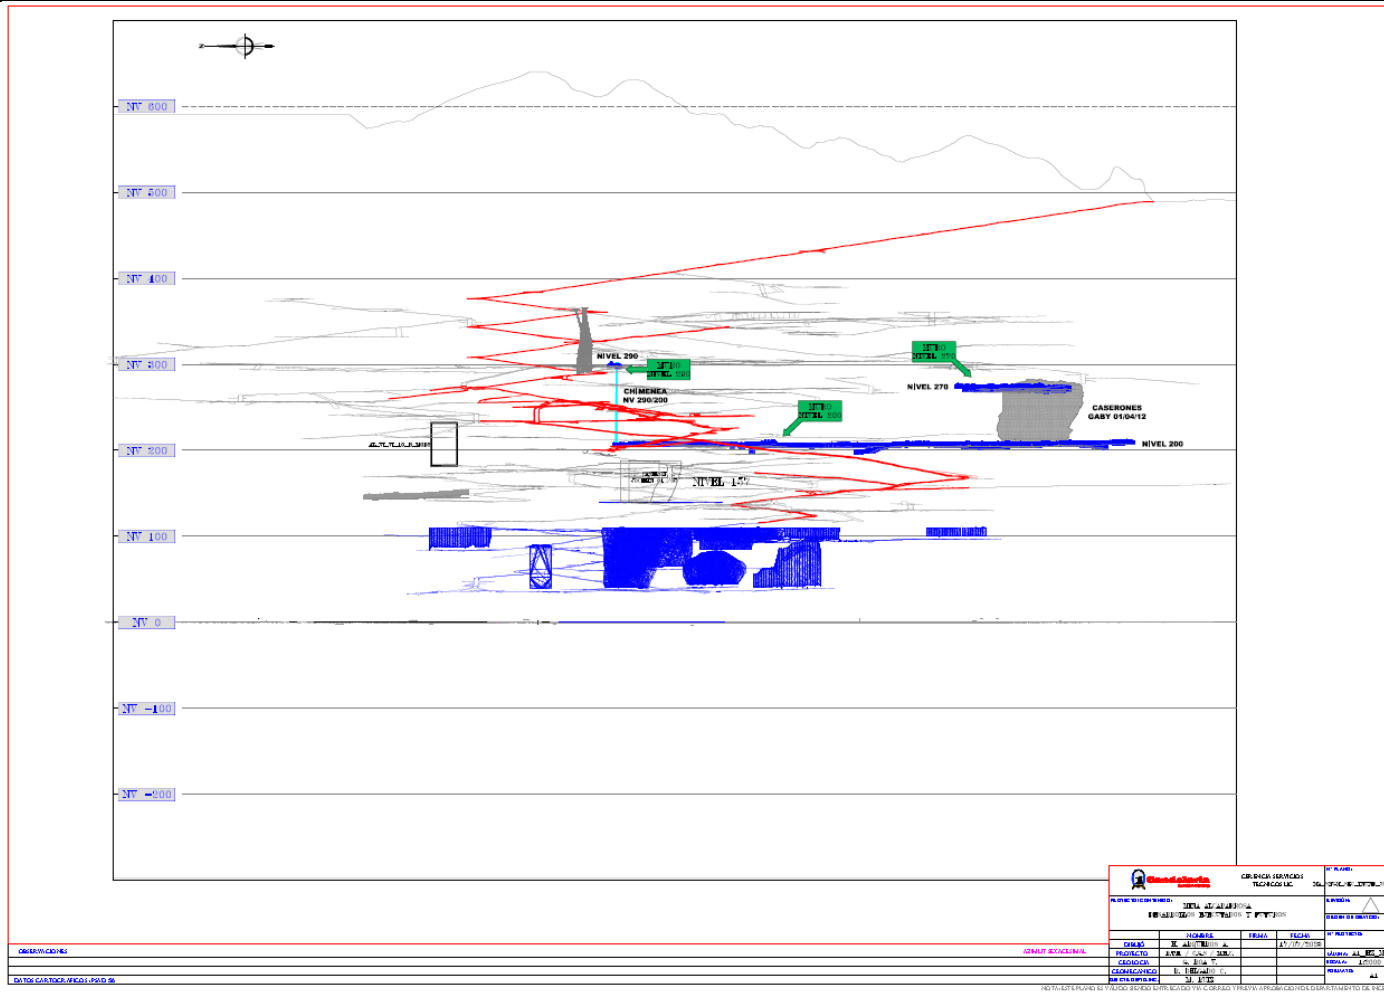
**Registro 81.** Fuente: Carta titular de fecha 19 de julio 2023

**Descripción del medio de prueba:** Detalle del perfil isométrico que muestra los desarrollos ejecutados y futuros de Mina Alcaparrosa, y en el cual se detallan sectores inundados en color azul.
