INFORME TÉCNICO DE FISCALIZACIÓN AMBIENTAL

Medidas Provisionales

"CES CAICURA-BLUMAR"

DFZ-2021-2176-X-MP

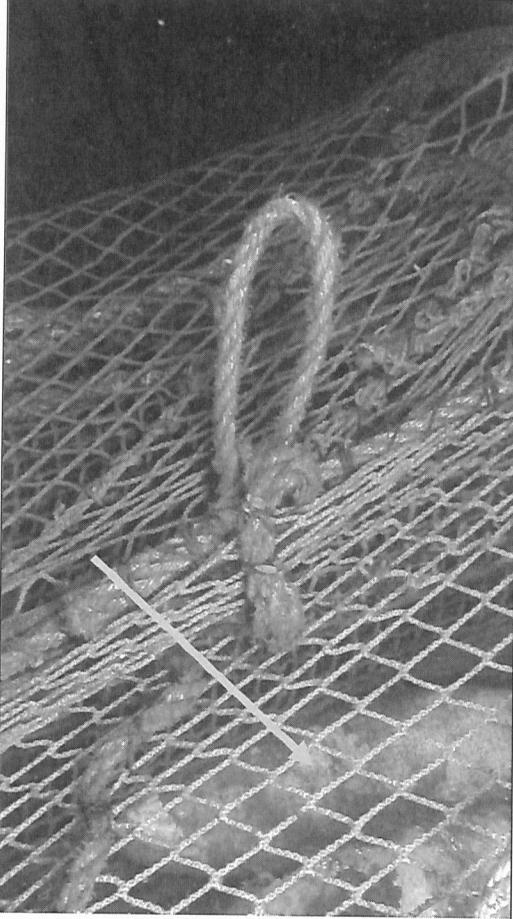
<p>Imagen 1. Descripción del medio de prueba: Registro visual N° 13 (00:13''), mostrando pasillo (flecha roja) y malla de cultivo (flecha amarilla) (Fuente: Reporte 17.07.2020 - Anexo 1. Videos estructuras y otros. Salmones Blumar).</p>	<p>Imagen 2.</p> <p>Fecha: -----</p>	<p>Fecha: -----</p> <p>Descripción del medio de prueba: Registro visual N° 07 (00:08''), mostrando peces muertos (flecha amarilla) al interior de mallas de cultivo (Fuente: Reporte 17.07.2020 - Anexo 1. Videos peces. Salmones Blumar).</p>

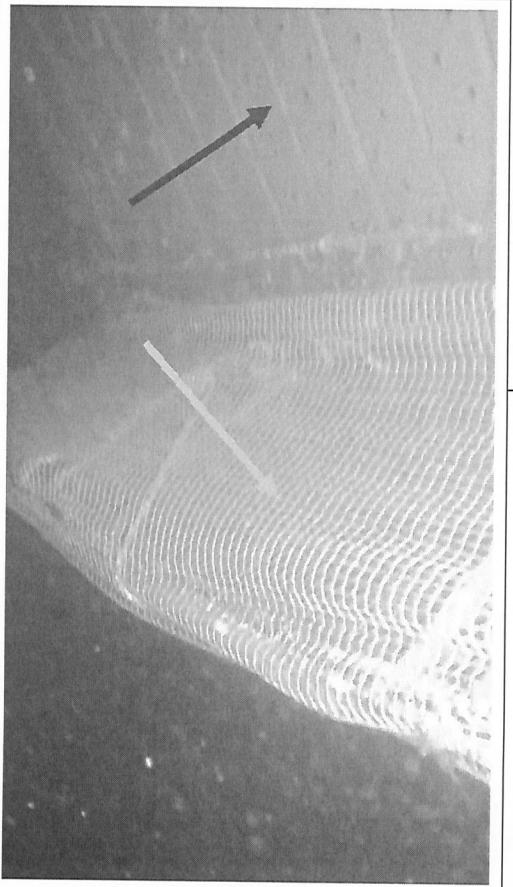
<p>Imagen 1. Descripción del medio de prueba: Registro visual N° 13 (00:13''), mostrando pasillo (flecha roja) y malla de cultivo (flecha amarilla) (Fuente: Reporte 17.07.2020 - Anexo 1. Videos estructuras y otros. Salmones Blumar).</p>	<p>Imagen 2.</p> <p>Fecha: -----</p>	<p>Fecha: -----</p> <p>Descripción del medio de prueba: Registro visual N° 07 (00:08''), mostrando peces muertos (flecha amarilla) al interior de mallas de cultivo (Fuente: Reporte 17.07.2020 - Anexo 1. Videos peces. Salmones Blumar).</p>

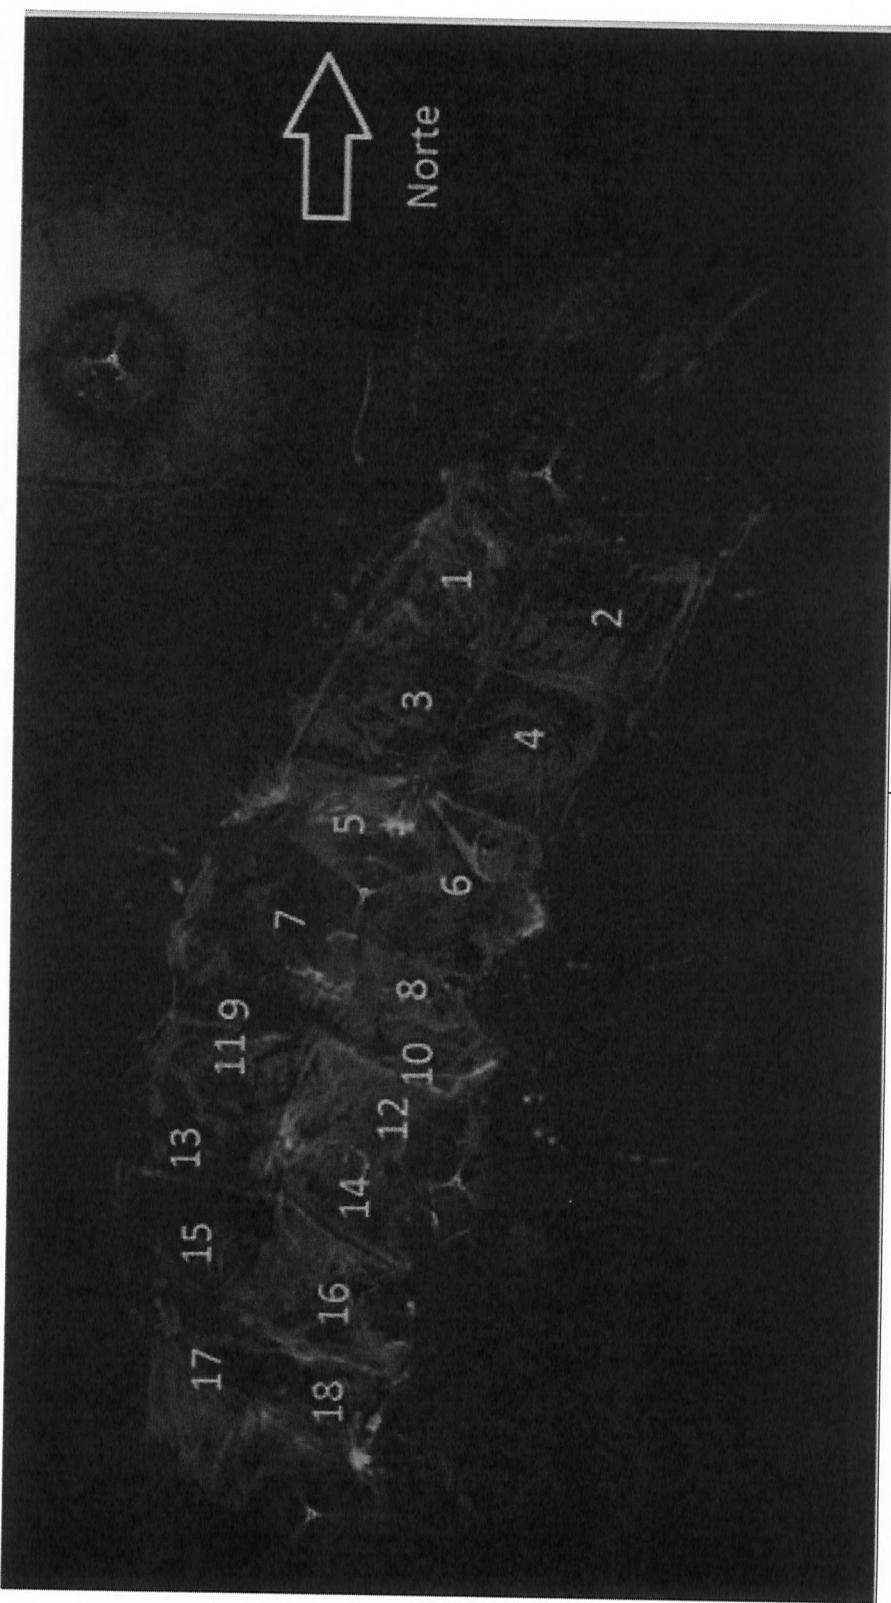
Imagen 5.

Descripción del medio de prueba: Distribución de las 18 jaulas de cultivo del módulo siniestrado, y su orientación geográfica (**Fuente:** Carta s/n 03.08.2020 - Reporte MUT 2 - CES Caicura, pág. 02, Salmones Blumar).

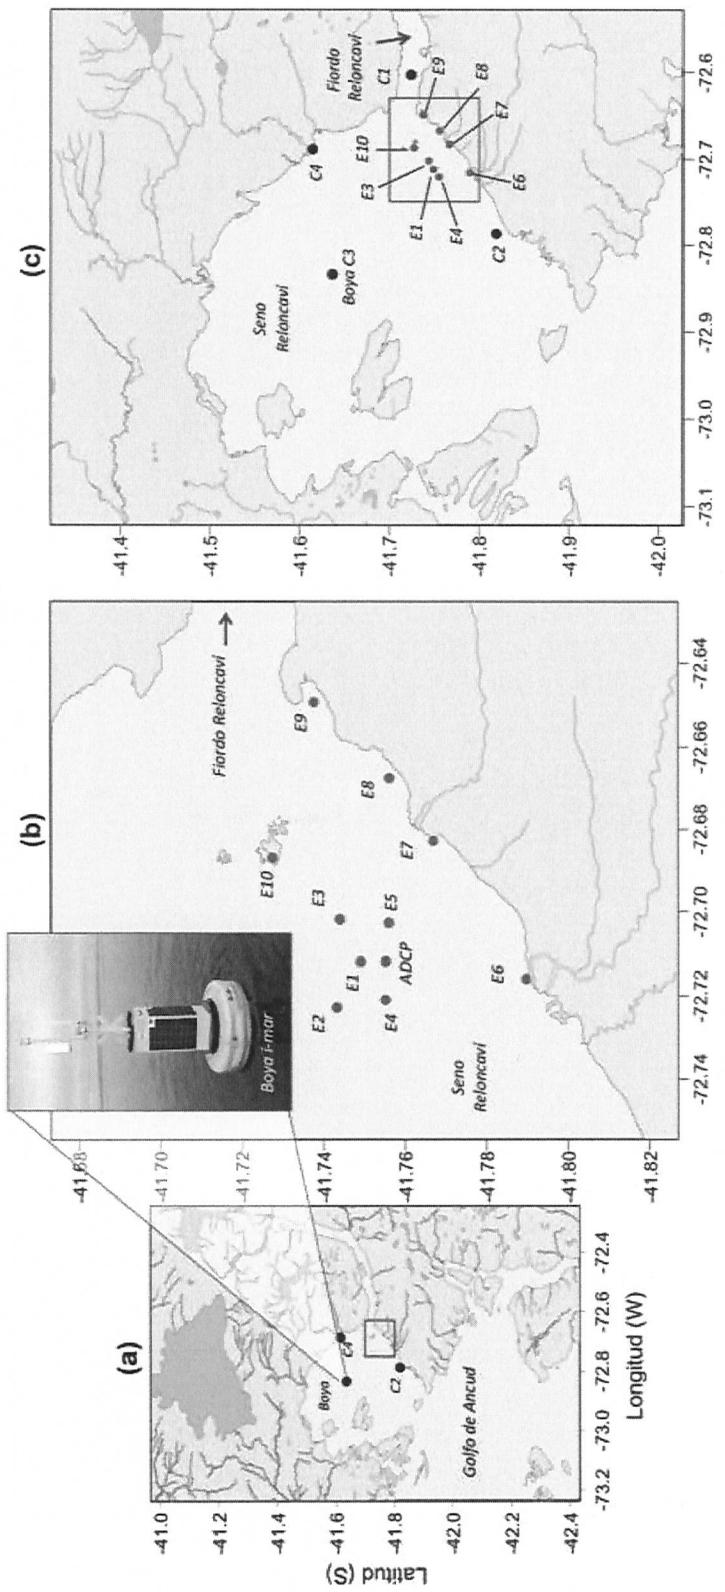
Imagen 6.

Descripción del medio de prueba: Mapa que muestra a) vista general del área de ubicación del CES Caicura; b) posición de las estaciones de acuerdo a Resolución de DIRECTEMAR 152294 del 3 de Julio 2020 (puntos rojos), y c) modificación propuesta para la red de estaciones, que combina estaciones originadas de la citada Resolución de DIRECTEMAR (puntos en color rojo) y una red de nuevas estaciones controles en la zona submareal (C1, C2, y C3) e intermareal (C4) (Fuente: Reporte 20.07.2020 - Anexo 1. Oferta Técnica BLUMAR Escape de Salmones Caicura. Salmones Blumar).

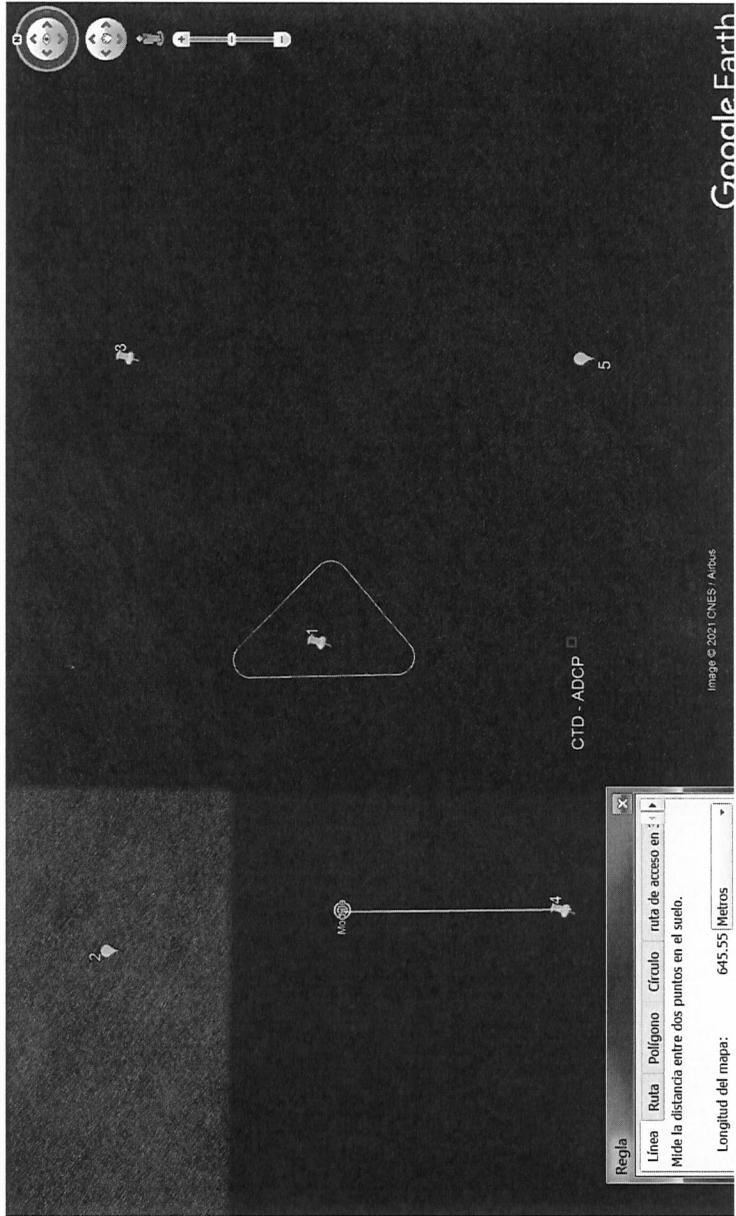
Imagen 7.

- B. En cuanto a la Medida 4, el titular no se atuvo a ubicar una estación a no más de 30 m del módulo hundido, siendo la más cercana a 645 m, lo cual evidentemente no evaluaría la zona de degradación directa de la materia orgánica de los peces muertos.

Lo anterior, sin perjuicio de la profundidad a la cual se encuentra el módulo siniestrado, el titular no presentó alternativas para dar cumplimiento a la parte más importante de dicha medida, de lo cual se presume evitó el monitoreo submarino específicamente en la zona del hundimiento, y ello no permitió monitorear los cambios repentinos en estas características debido a la descomposición de los peces.

Descripción del medio de prueba: Ubicación de las estaciones de monitoreo más cercanas al módulo hundido (1-2-4-5 y CTD-ADCP), según propuesta técnica del centro I-Mar, siendo la Estación 4, la más próxima, en **645 m**. CTD – ADCP¹, corresponde a punto de medición de corrientes, y donde además se instalaría equipo solicitado en RE 1.154/2020. Polígono triangular indica la concesión de acuicultura autorizada y donde se ubicada, previa contingencia, el módulo de cultivo del CES Caicura (**Fuente**: elaboración propia en base a Google Earth Y Oferta Técnica de Escape de Salmones Caicura. Salmones Blumar).
