INFORME TÉCNICO DE FISCALIZACIÓN AMBIENTAL

Medidas Provisionales

“CES CAICURA-BLUMAR”

DFZ-2021-2177-X-MP

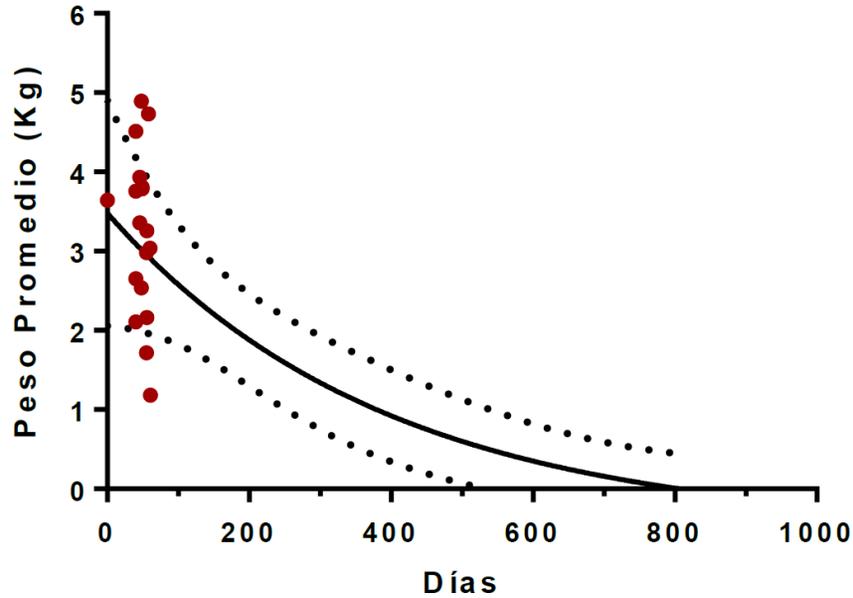
Imagen 1.

Descripción del medio de prueba: Representación de la descomposición de peces. Se concluye en informe que el tiempo estimado para la descomposición de los tejidos blandos es aprox. de 500 días, y la total al día 800 (**Fuente:** carta s/n de 14.09.2020 – Informe Aquagestión).

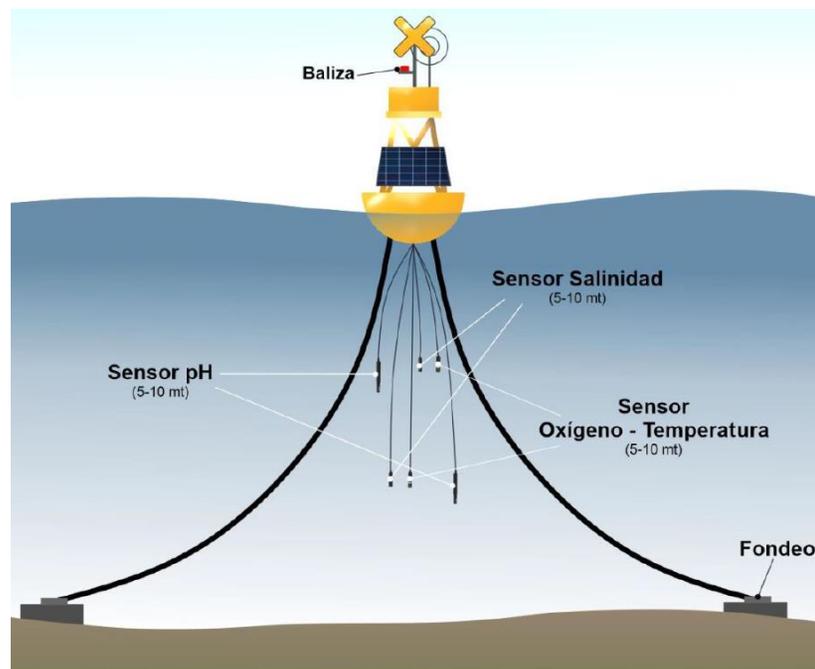
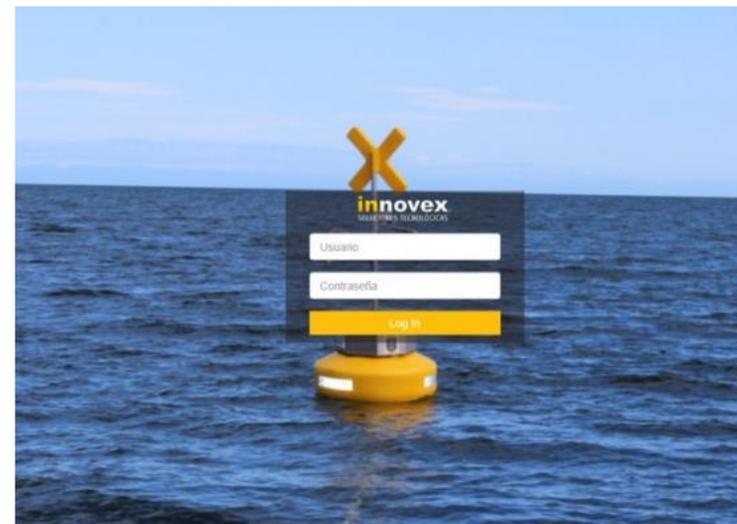
Imagen 6.	Fecha: -----	Imagen 7.	Fecha: -----
Descripción del medio de prueba: esquema de instalación de prueba piloto para aplicación de 15 cápsulas de Carbonato de sodio peroxihidratado (PCS – AteOx), a instalarse cerca de Estación E4 (Fuente: carta s/n de 28.09.2020 / Sección II. - Anexo 2.5. /c. AAMM. BLUMAR. Prueba AteOx. Caicura (31.08.20)).		Descripción del medio de prueba: Ordinario CP PMO 12000/484 que autorizó a S. Blumar el uso piloto del producto AteOx (Fuente: carta s/n de 28.09.2020 / Sección II. - Anexo 2.5. /d. CP PMO ORD 12000 484 AUTORIZA ATEOX).

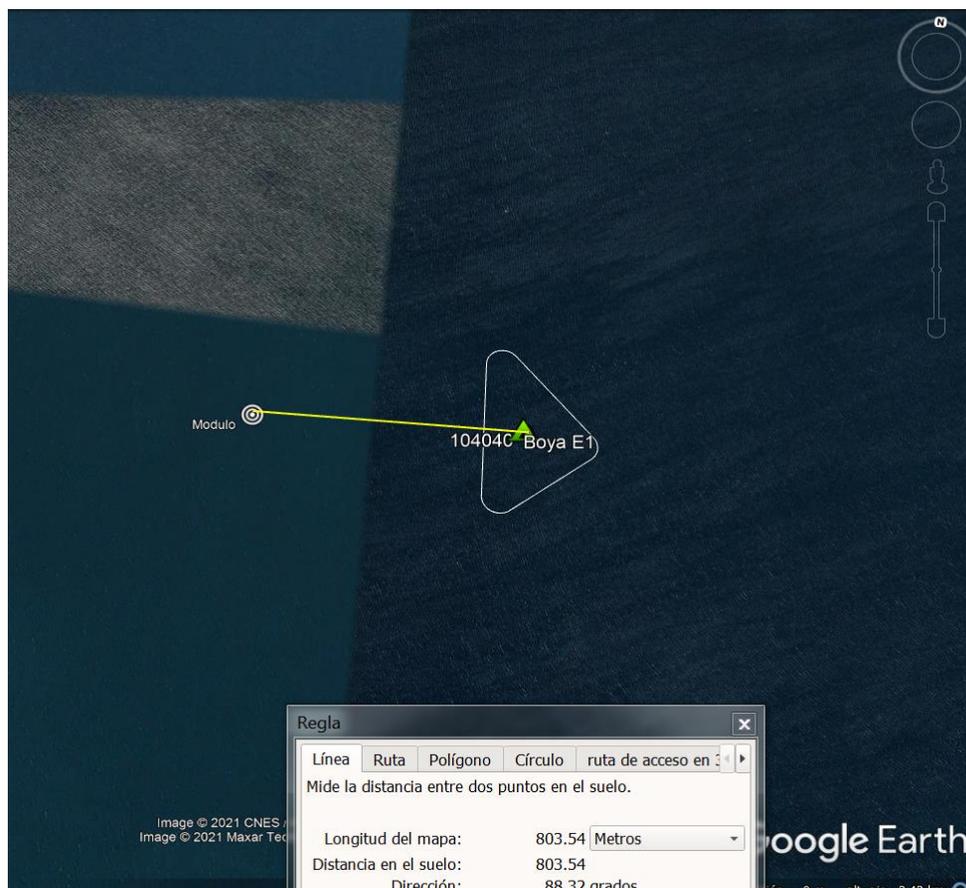
Imagen 10.

Descripción del medio de prueba: Ubicación de la estación E1, distante a cerca de 800 m del sitio de hundimiento del módulo de cultivo del CES Caicura y donde el titular propone instalar boya de registros.

Sin perjuicio de lo anterior, es dable mencionar que la ubicación geográfica y profundidades que consideraba el titular para instalar la boya de monitoreo, se encontraba cerca de 800 m del módulo de cultivo hundido, y a 5 y 10 m de profundidad, por consiguiente, no corresponde al sitio del siniestro, de lo cual se presume evadió el monitoreo submarino específicamente en la zona directa del hundimiento, y a consecuencia de ello, no se permitió monitorear dicha zona dada la continua descomposición de los peces.
