INFORME TÉCNICO DE FISCALIZACIÓN AMBIENTAL

**MEDIDAS URGENTES Y TRANSITORIAS
MP-043-2021**

**MINERA METÁLICA MANTOS BLANCOS (TITULAR MANTOS COOPER)
DFZ-2022-1932-II-MP**

SEPTIEMBRE 2022

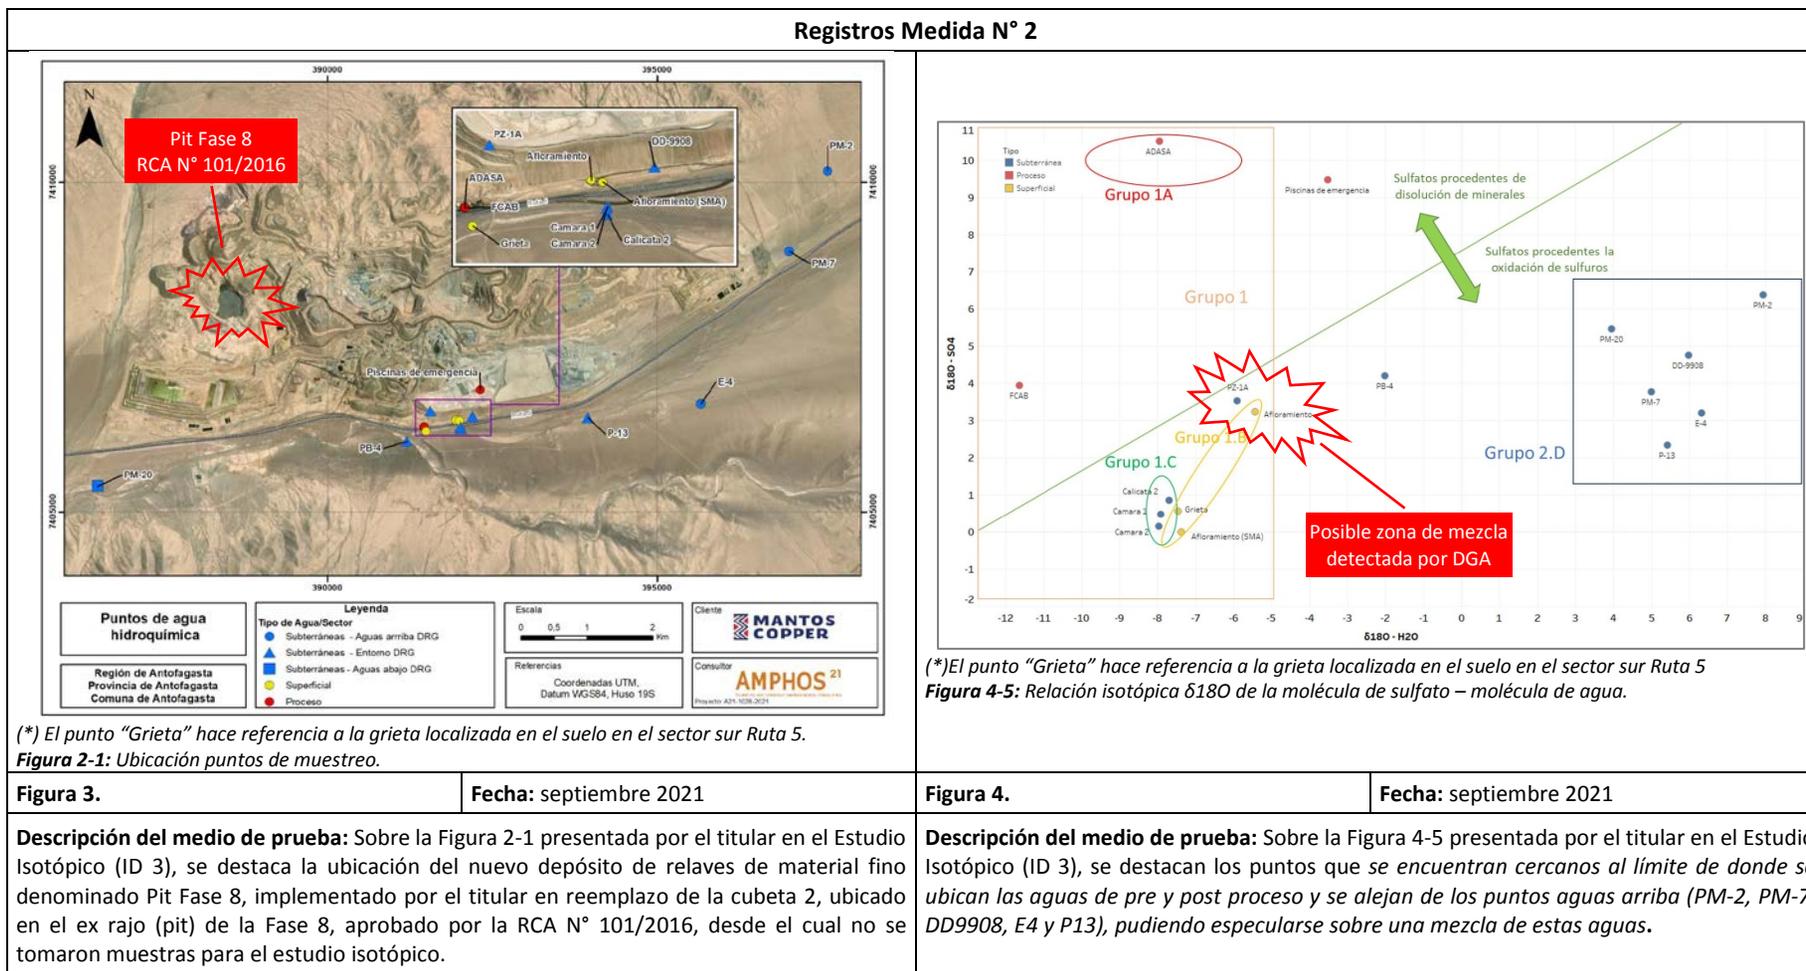
Medida N° 2		
Medida asociada	Hecho constatado	Conformidad técnica de la medida
	<p>Dicho informe fue presentado con fecha 30-12-2021, mediante carta S-MC-MB202-1221-0637 (ID 4), en el marco del Estudio técnico de factibilidad e idoneidad de construcción de una barrera hidráulica solicitada en el Resuelvo Primero. Literal b). de la R.E. N° 1538/2021 de la SMA (Anexo 1.a.).</p> <p><u>Examen de información DGA</u></p> <p>Adicionalmente, el Estudio Isotópico presentado por el titular (ID 3) fue derivado a la DGA para su análisis y comentarios mediante ORD. AFTA N° 225/2021 (Anexo 8.a.). De cuya revisión dicho servicio constató:</p> <p><i>La comparación del 18O de la molécula de sulfato y del agua (Figura 4-5), indican que las aguas de proceso y post proceso (ADASA y FCAB, respectivamente) tendrían su origen principal en la disolución de sulfatos de minerales o por aporte de sulfito atmosférico, mientras que las muestras Calicata 1, Calicata 2, Cámara 2, Grieta, Afloramiento SMA, Afloramiento y PZ-1A (entorno más cercano a la Cubeta 1 y 2) tendrían como origen principal de sulfato la reducción de sulfuros (Figura 4-5 del Estudio de los isótopos estables del agua y de sulfato). Sin perjuicio de esto, los últimos puntos se encuentran cercanos al límite de donde se ubican las aguas de pre y post proceso y se alejan de los puntos aguas arriba (PM-2, PM-7, DD9908, E4 y P13), pudiendo especularse sobre una mezcla de estas aguas. (ver Figura 4 del presente informe).</i></p>

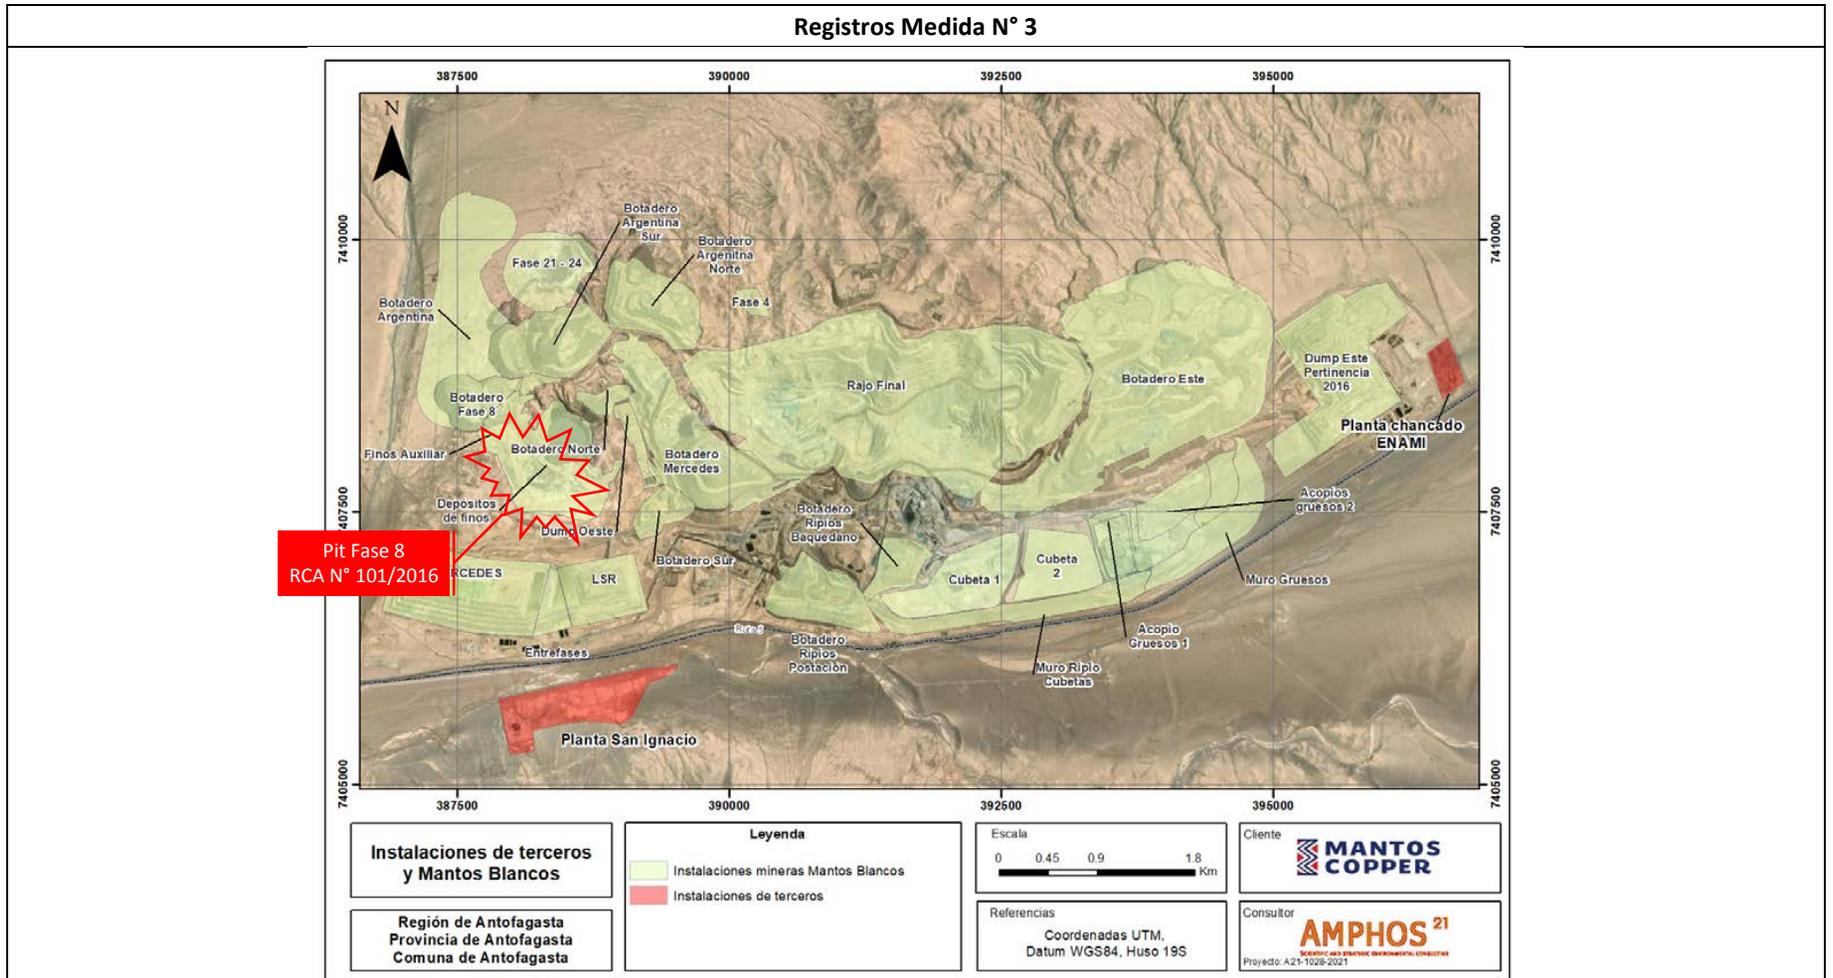
Figura 5.

Descripción del medio de prueba: Figura 1-7 del informe denominado “Modelo Hidrogeológico Conceptual y Numérico, Análisis de Barrera Hidráulica”, realizado por la consultora Amphos 21 Consulting Chile Ltda. (ID 4).

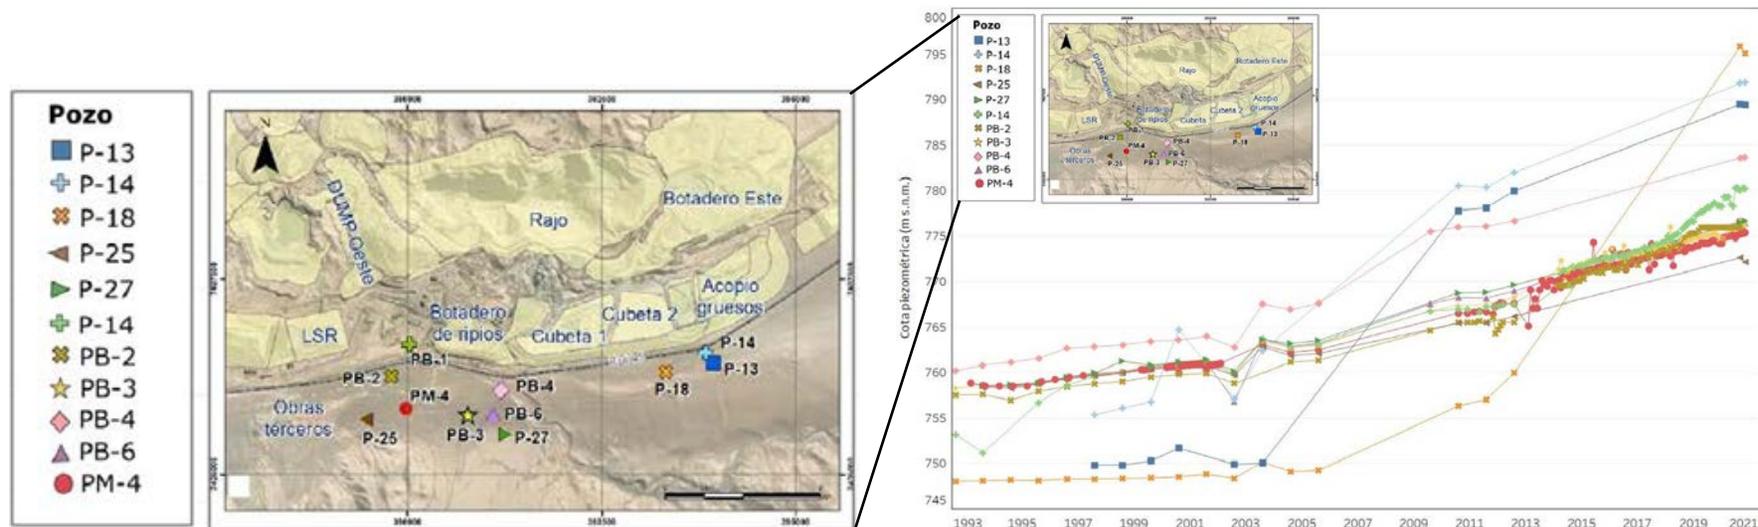
Figura 6.

Medida N° 3		
Medida asociada	Hecho constatado	Conformidad técnica de la medida
	<p>DUMP Oeste y al oeste del Botadero de Ripios que a su vez esta al oeste de la Cubeta 1 (Figura 6 del presente informe).</p> <p>2. Sector denominado “aguas abajo de depósito de relaves” (Figura 3-20 o Figura 7 del presente informe): entre 1995 y 2002 el nivel freático en los pozos P-29, PM-6 y PM-5 presentó un aumento “máximo de 14,5 m en 4 años.”¹⁷, las cuales, el consultor, atribuye a las instalaciones de la “Planta San Ignacio” ubicadas hacia el sur de la autopista, a la altura del DUMP Mercedes y hacia el este del pozo PM-6 de Mantos Blancos (Figura 5).</p> <p>Al respecto, al observar la Figura 7 del presente informe y de la revisión de los datos de nivel presentados por el titular en planilla Excel denominada “Anexo II Base de datos Niveles.xlsx”¹⁸ (ver Anexo 13.b), se constata que el nivel freático en dichos pozos comenzó a subir en el año 1995 y mantuvo su tendencia hasta 1998 para el pozo P-29 y hasta 2004 en los pozos PM-5 y PM-6, para comenzar desde ese años hasta la fecha un descenso sostenido de sus niveles.</p> <p>Por otra parte, el pozo PM-20, ubicado 1,5 km al Oeste de la Planta San Ignacio, y al Sur Oeste de</p>

Descripción del medio de prueba: Figura 3-19 del informe denominado “Modelo Hidrogeológico Conceptual y Numérico, Análisis de Barrera Hidráulica”, realizado por la consultora Amphos 21 Consulting Chile Ltda. (ID 4).

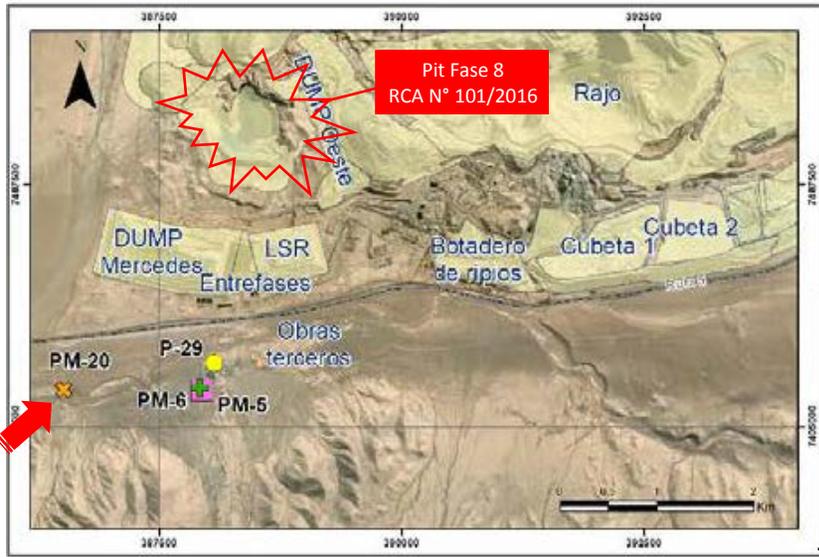
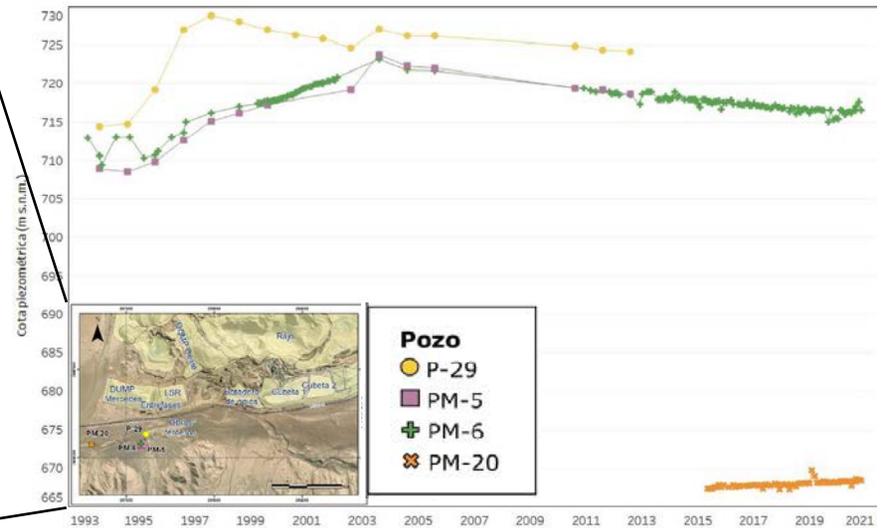
Figura 7.

Figura 3-20: Evolución temporal de niveles sector aguas abajo de depósito de relaves.

Descripción del medio de prueba: Figura 3-20 del informe denominado “Modelo Hidrogeológico Conceptual y Numérico, Análisis de Barrera Hidráulica”, realizado por la consultora Amphos 21 Consulting Chile Ltda. (ID 4). Se destacan la ubicación del depósito de relaves denominado Pit Fase 8, ubicado al norte de los pozos analizados y el pozo PM-20. Pese a ello esta unidad no fue considerada en el modelo hidrogeológico.

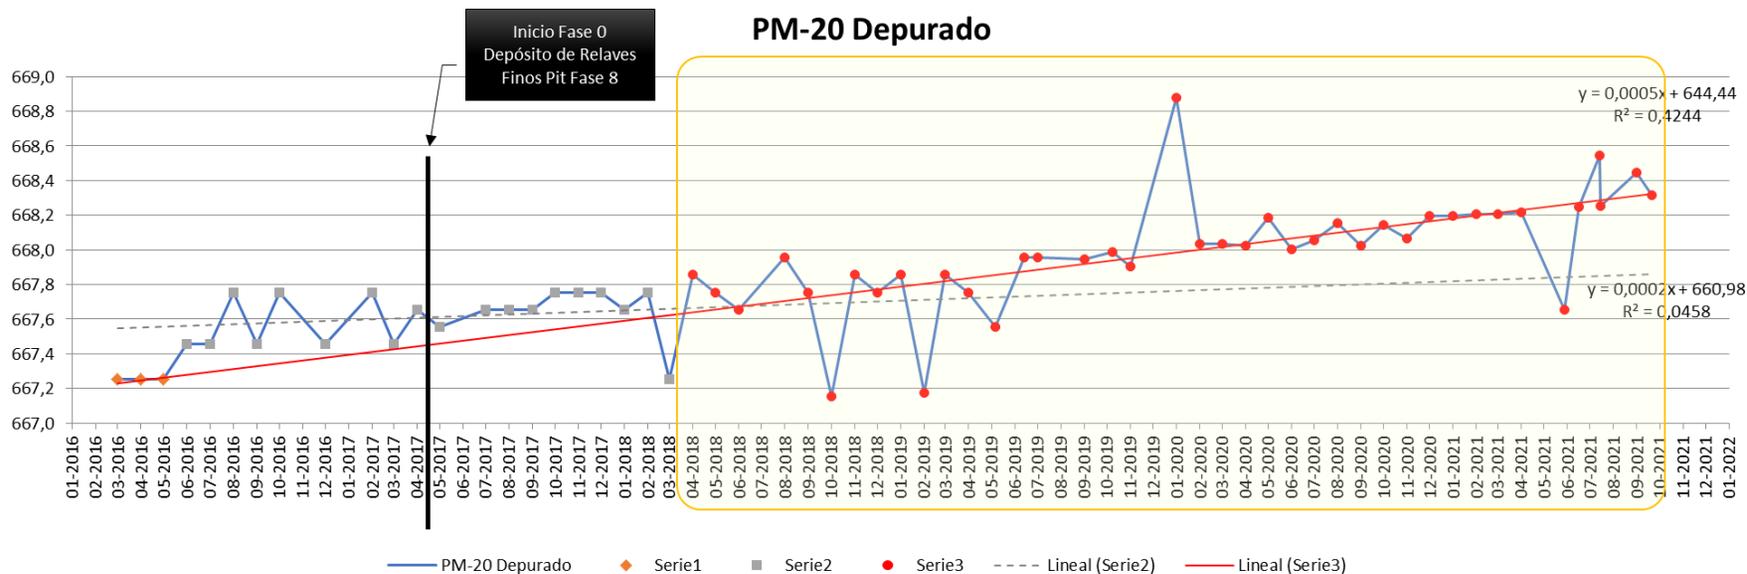
Figura 8.

Descripción del medio de prueba: Evolución de los niveles del Pozo PM-20 (Figura 7), construido con los datos contenidos en el Anexo II Base de datos Niveles.xlsx, presentado por el titular en la carpeta “Anexos_MNC_SMA_v0.zip” del informe denominado “Modelo Hidrogeológico Conceptual y Numérico, Análisis de Barrera Hidráulica” (ID 4), en el Anexo 13.b del presente informe se adjunta la depuración de datos realizada.

En el grafico es posible observar 3 series temporales: **Serie1:** considera los 3 primeros meses de medición del pozo en los cuales el nivel freático permaneció sin variación en 667,3 m. **Serie2:** se observa un alza inicial respecto de la Serie1 de 0,2 m, luego de ello el comportamiento de los niveles es un tanto errático pero siempre por debajo de los 667,8 m con un ángulo de inclinación de la línea de tendencia de 0,01°. **Serie3:** destacada en rectángulo amarillo, se observa que los niveles si bien continúan siendo zigzagueantes, muestran una clara tendencia al alza alcanzando en el último muestreo 668,3 m de altura, y un ángulo de inclinación de la línea de tendencia de 0,03°. Para el total del periodo analizado, las alzas de nivel antes descritas, se traduce en un ascenso total de 1,06 m desde el inicio del monitoreo.

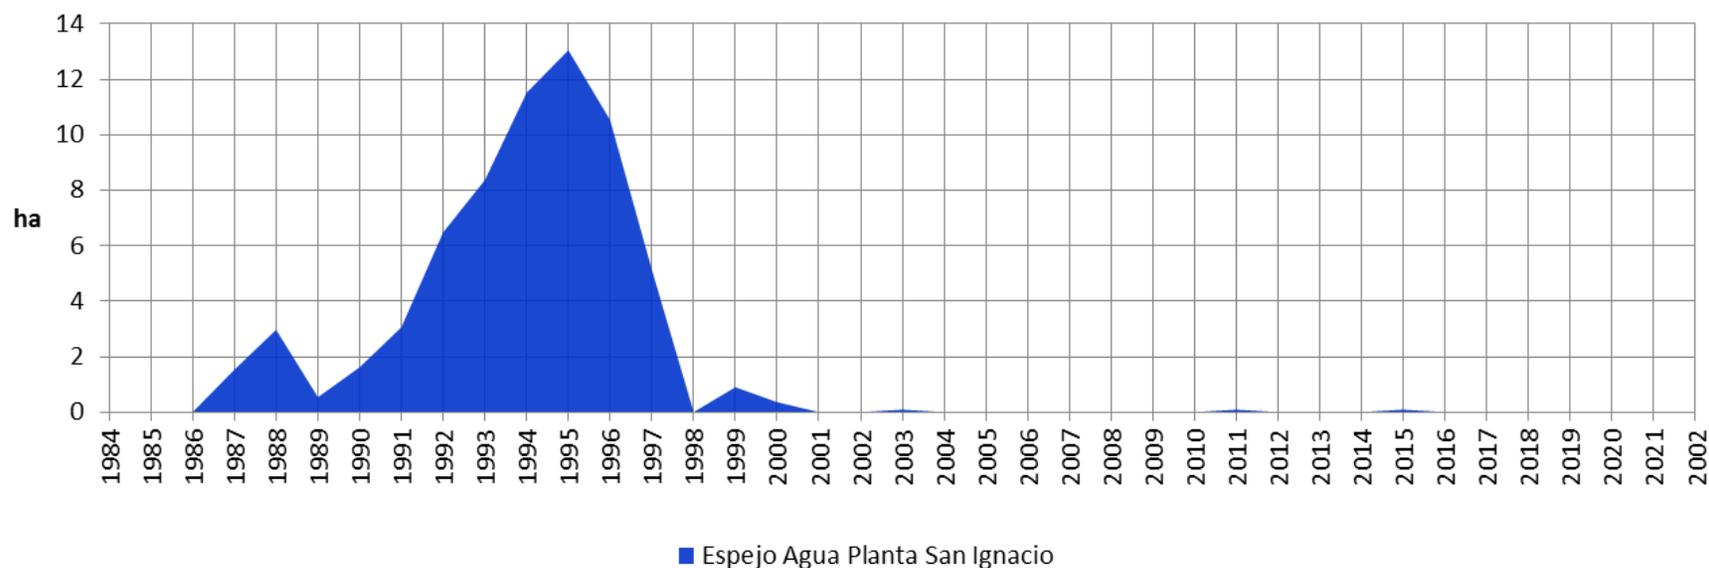
Figura 9.

Descripción del medio de prueba: Representación gráfica de los resultados de la estimación de superficies de espejos de agua. *Fuente:* Tabla 2 del Reporte Técnico “Análisis Satelital Multitemporal de Espejo de Aguas y Humedad en Planta San Ignacio. Región de Antofagasta” elaborado por el Equipo de Geoinformación de la Oficina de Inteligencia Ambiental - División de Seguimiento e Información Ambiental de la SMA, adjunto al presente informe en el Anexo 14.

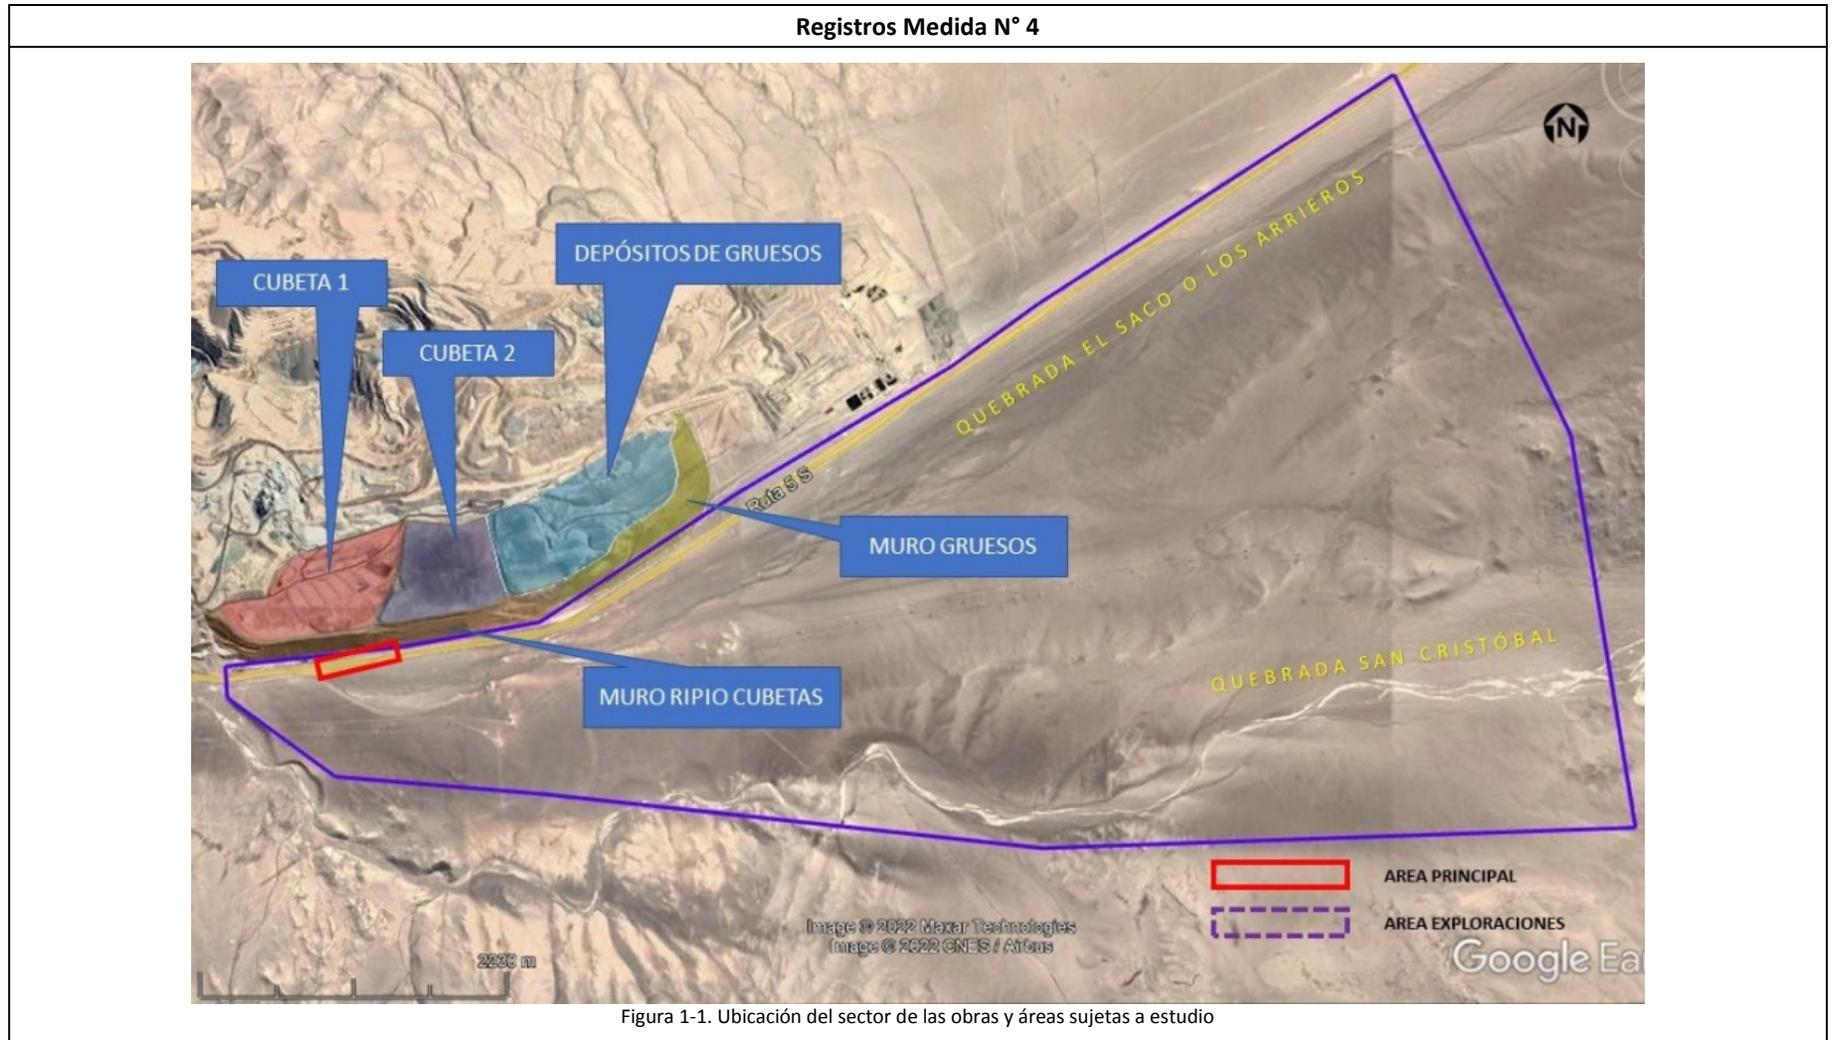
Figura 10.

Medida N° 4		
Medida asociada	Hecho constatado	Conformidad técnica de la medida
	<p>casi el 90% de la mineralogía de las muestras de la quebrada Los Arrieros (ver Figura 10 del presente informe) está compuesta por anhidrita, halita y yeso. La halita es de alta solubilidad en agua, en tanto que el yeso y la anhidrita presentan una moderada a baja solubilidad. Sin embargo, el yeso mineralógicamente es una anhidrita hidratada, donde <u>la anhidrita, en su transformación a yeso, aumenta su volumen debido a la absorción de agua.</u> Por otro lado, la halita (NaCl – sal común) es un cloruro de sodio que, por su contenido de sal, hace bajar drásticamente el índice de plasticidad de los suelos, volviéndolos no plásticos, lo que ratifica lo señalado anteriormente por los índices de plasticidad. Cabe señalar, que el <u>ion sodio al hidratarse produce cambios estructurales en las partículas del suelo ya que aumenta siete veces su volumen.</u></p> <p>II. Factores Concomitantes: Niveles de agua cercanos a la superficie, ubicado justo en el sector donde se producen los agrietamientos y deformaciones.</p> <p>Concluyendo entonces que: <i>“los agrietamientos y deformaciones del terreno son principalmente generados por las <u>características mineralógicas presentes en este tipo de suelo, las que reaccionan a consecuencia de la presencia de agua.</u>”</i></p>

Descripción del medio de prueba: Figura 1.1. del Informe N° 2 de la Etapa 2 de la Caracterización de Suelos Colindantes a Mina Mantos Blancos (ID 5).
