MEMORÁNDUM ORLR N°

**MAT. :** Solicita Medidas Urgentes y Transitorias

**FECHA :** 25 de septiembre de 2024

El vertedero Morrompulli ubicado aproximadamente a 25 km de la comuna de Valdivia comenzó a funcionar en el año 1980. Actualmente, cuenta con dos áreas, una antigua que dejó de operar el año 2014, y un frente activo, donde actualmente se disponen basuras, ubicado en el sector Sureste del predio. Este vertedero opera desde el año 1981, y fue objeto de un sumario sanitario en el año 2000, por no contar con autorización sanitaria para su funcionamiento y operar sin plan sanitario de manejo (procedimientos que infringe normativa de manejo de basurales de la época), en que se le aplicó una sanción expresada en UTM, y un plazo de 60 días para ingresar el proyecto de cierre, y 180 días, para la construcción de un relleno sanitario (vertedero sanitario señala la Res. 1138/2000 de la autoridad sanitaria). Atendido lo anterior, y con el objeto de mejorar su operación, ese mismo año, el municipio decide presentar un plan denominado "Contratación del Sellado y Operación del Vertedero Municipal de la ciudad de Valdivia" vía Licitación Pública, adjudicado a la empresa GERSA, proyecto so

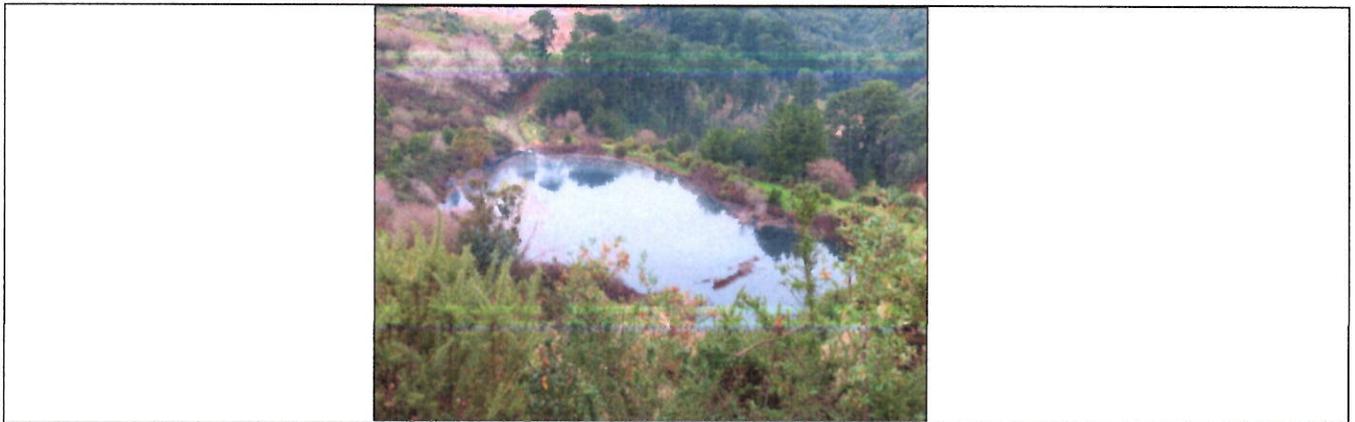
**Imagen N°1:** Laguna de lixiviados, emplazada en el sector antiguo del vertedero, que posee una forma irregular, cuyas dimensiones aproximadas son 55 x 100 metros (cota superior) y una profundidad que puede alcanzar hasta los 4,5 metros. Dicha laguna no cuenta con ningún diseño de ingeniería ni con impermeabilización, de acuerdo con los antecedentes que cuenta esta SMA.

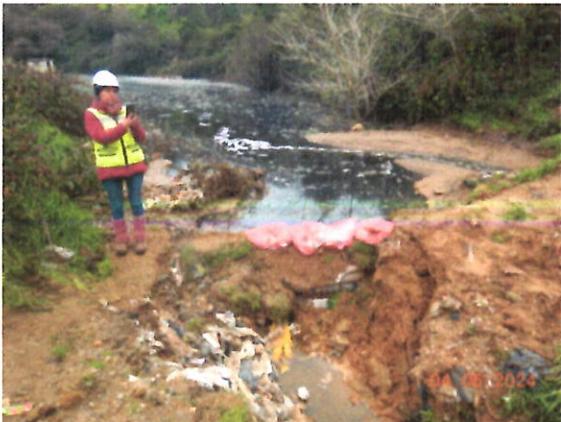
- Recorriendo perimetralmente la laguna, se constató una regleta que permite registrar el nivel del espejo de los lixiviados, el cual registraba alrededor de 80 centímetros durante la actividad.
- Luego se continuó hacia el sector Este de la laguna donde se constató el desmoronamiento del pretil de contención, la rotura del pretil tiene una longitud entre 1,5 a 2 metros, el cual estaba siendo reparado por trabajadores de la empresa Servimar Ltda., mediante la implementación de sacos rellenos con tierra.
- Aguas abajo de los trabajos de contención, por la ladera, se observó la apertura de una especie de canal que es por donde escurrió el lixiviado, quebrada abajo hacia el estero El Mosco, erosionando el terreno y dejando al descubierto los residuos sólidos domiciliarios (RSD) del sector de sellado que data del año 2014.

<p><b>Descripción del medio de prueba:</b> Fiscalización de fecha 04 de junio en que se observa reparación precaria del muro de contención con sacos de arena.</p>	<p><b>Descripción del medio de prueba:</b> Fiscalización de fecha 12 de junio en que se observa totalmente rebalsada la laguna, con corrientes de lixiviados de ambos sectores, tanto del frente activo, como de la propia laguna de derrames.</p>

- ii. (ii) Reparar y reforzar el sector de talud dañado de la laguna de lixiviados;
- iii. (iii) Realizar la limpieza y retiro de los residuos sólidos derramados producto del desborde de la laguna de lixiviados hacia el estero El Mosco;

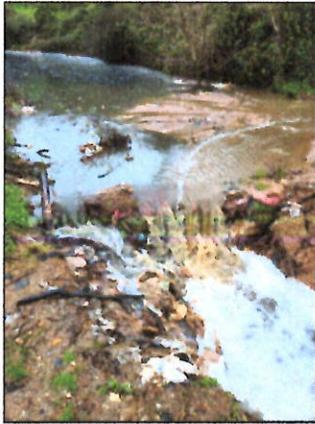
- En el sector Este de la laguna se constató que aún persistía la rotura del muro de contención y continuaba la descarga no controlada de lixiviados, así como también de los lixiviados que provienen del frente activo donde se disponen los Residuos Sólidos Domiciliarios (RSD). Es decir, se trata de dos corrientes que presentan tonalidades distintas, correspondiendo a lixiviados provenientes del frente activo, y a los lixiviados provenientes de la laguna. Ambas corrientes se unen en el sector de rebalse del muro de contención, generando una descarga unificada de lixiviados, la que está siendo descargada sin control quebrada abajo, llegando y afectando directamente hacia el estero El Mosco, incluido el arrastre de basuras producto de la erosión de los suelos.

- i. Proceder al inmediato manejo de los lixiviados, para tener una capacidad de acopio en la laguna de acumulación que permita que los líquidos existentes, así como los que ingresan a ella estén correctamente contenidos;

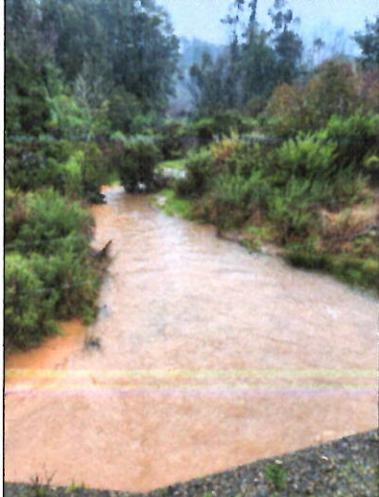
<p><b>Figura 3</b></p>	<p><b>Fecha: 12 de junio del 2024</b></p>
<p><b>Descripción del medio de prueba:</b> Fotografía da cuenta del estado el Mosco en que se puede distinguir - parte superior de la foto - tonalidad oscura atendido la descarga de lixiviados provenientes del vertedero Morrompulli.</p>

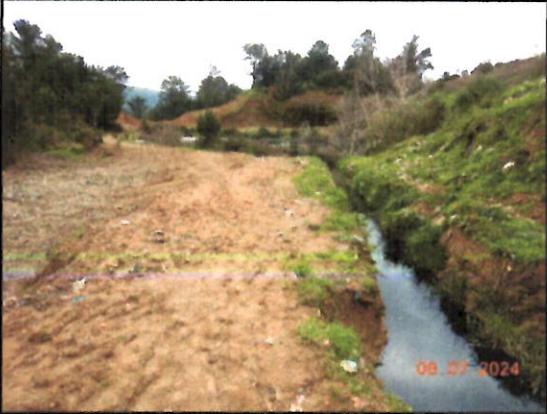
- Continuando el recorrido pedestre hacia el este, se constató el reforzamiento del talud de contención, permitiendo contener los lixiviados en la laguna. No obstante, al aumentar el nivel de los lixiviados en la laguna, estos alcanzaron la cota del canal de conducción de los lixiviados que proviene del frente de trabajo.

<b>Figura 4</b>	<b>Fecha: 08 de julio del 2024</b>	<b>Figura 5</b>	<b>Fecha: 08 de julio del 2024</b>
<b>Descripción del medio de prueba:</b> Sitio donde se realizó el reforzamiento del talud por cual se escapaban los lixiviados.		<b>Descripción del medio de prueba:</b> Obra de aliviadero construida en el canal de lixiviados, para efectos de disminuir la carga sobre la laguna de lixiviados y evitar posibles rebalses sobre la misma.

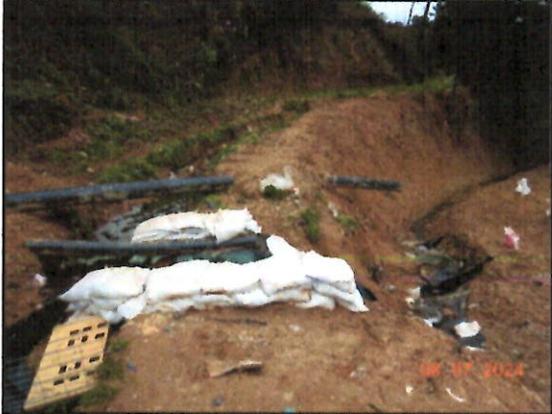
- Aproximadamente a unos 30 metros del borde la laguna y a un costado de la tubería que descarga las aguas lluvias del sector alto de la ladera, se constató la abertura de la canalización de los lixiviados provenientes del frente de trabajo, lo cual provoca la descarga de estos hacia una quebrada nueva, en dirección sur y que confluye al estero El Mosco. Gran parte del caudal afluente es desviado hacia la quebrada, el cual presenta tonalidades café oscuro.

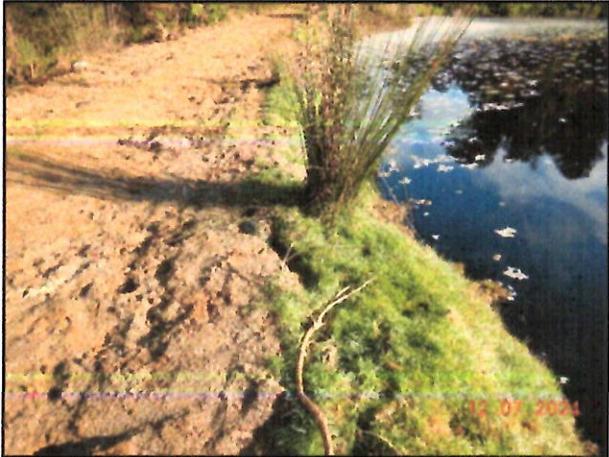
- el sector del borde del talud se observaron grietas en el suelo. Según lo informado por el Sr. Poveda, hace aproximadamente dos (2) semanas se generó un desplazamiento del borde del talud en la zona sur de la laguna, provocando grietas de aproximadamente 20 centímetros de ancho. En atención a ello, se procedió a reforzar el borde del talud y también se realizaron obras de aliviadero en el canal de conducción de los lixiviados que provienen del frente de trabajo. En añadidura, el Sr. Poveda indicó que, durante la ocurrencia de dicho evento, la laguna de lixiviados tenía un nivel aproximado de 160 centímetros.

- En el borde del talud se observaron las mismas grietas registradas con fecha 08 de julio de 2024, las cuales mantenían su extensión sin cambios aparentes. Asimismo, se constató que no se han generado nuevas grietas en el sector del borde del talud.
- Se constató que las obras de aliviadero se mantienen operativas, de acuerdo con los registros de fecha 08 de julio de 2024.
- Se constató que se estaban descargando tanto lixiviados provenientes del frente de trabajo como los acumulados en la laguna, generando dos (2) corrientes. La lixiviados provenientes de la laguna presentan tonalidades negras, mientras que las del frente de trabajo poseen tonalidades cafés y grises. Ambas corrientes se comienzan a mezclar al momento de ser descargados a la quebrada, la cual confluye hacia el estero El Mosco.

<b>Figura 6</b>	<b>Fecha: 12 de julio del 2024</b>	<b>Figura 7</b>	<b>Fecha: 12 de julio del 2024</b>
<b>Descripción del medio de prueba:</b> Grietas en el talud sur de la laguna de lixiviación.		<b>Descripción del medio de prueba:</b> Obra de aliviadero en canal de conducción de lixiviados, provocando la descarga de lixiviados tanto del frente de trabajo como de aquellos acumulados en la laguna de lixiviación. Estos finalmente confluyen hacia el estero El Mosco.

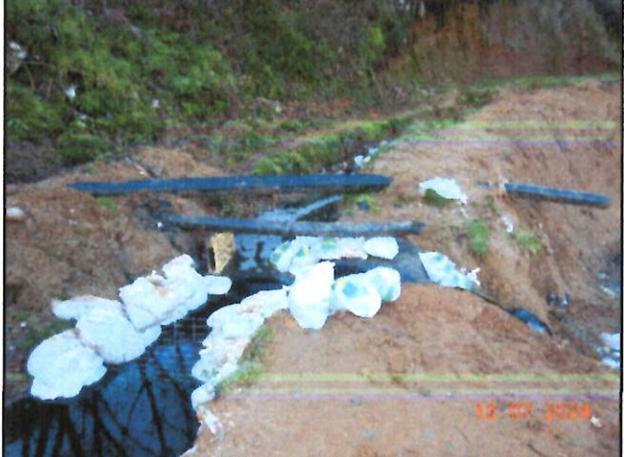
- Por su parte, esta única medida de control de nivel de la laguna, que es el aliviadero del lixiviado con descarga a la quebrada y posterior llegada al estero El Mosco, se ha transformado en forma en una suerte de solución permanente, que ha afectado la calidad de las aguas de ese cuerpo de agua. Así, de acuerdo con los informes de muestreo y análisis en laboratorio de ciertos parámetros fisicoquímicos, biológicos, tales como, metales, DBO<sub>5</sub>, DQO, coliformes fecales entre otros realizado en el estero El Mosco, tanto aguas arriba como aguas debajo de la zona de contacto y descarga de lixiviados, en el marco de la aplicación de la Medida Provisional Procedimental, se verificó que existe una afectación a su condición natural. Esto, se observa al comparar los resultados de los análisis del muestreo aguas arriba N°1 y posterior a la zona de contacto, donde los parámetros y concentraciones de DBO<sub>5</sub>, DQO, coliformes fecales, nitrógeno amoniacal, sólidos totales y turbidez, son superiores a la condición natural del estero El Mosco, producto de la descarga de los lixiviados.

- 1) Reducir la cantidad de líquidos acopiados al interior de la laguna lixiviados, hasta un volumen que garantice una condición de estabilidad estructural y que permita un acopio seguro de tales líquidos, basado en los requisitos establecidos en el DS N°189, de 2005, del MINSAL que “Aprueba Reglamento sobre Condiciones Sanitarias y de Seguridad Básicas en los Rellenos Sanitarios”.

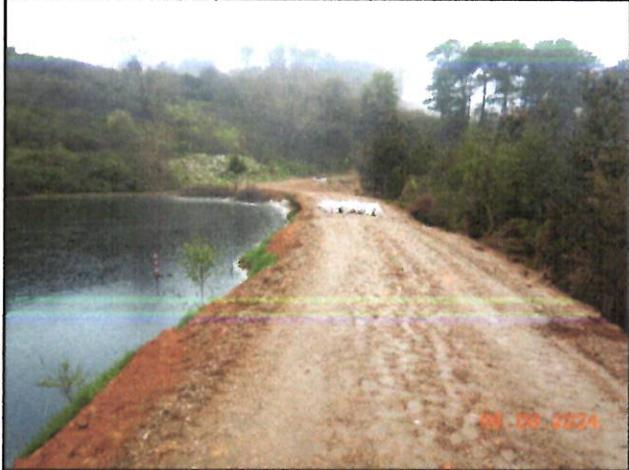
- [...] constató que la regleta en la laguna de lixiviados registraba aproximadamente 176 centímetros del nivel de espejo de lixiviados.
- En el borde del talud sur se observó la implementación de un peralte, de una altura aproximada de 1 metro según lo señalado por el Sr. Poveda. El peralte se encuentra compactado en su coronamiento sin grietas, no así en los bordes interior (hacia el interior de la laguna) ni exterior (hacia la quebrada), los cuales presentan algunas grietas
- Atendido que la laguna de lixiviados aún se mantiene con niveles de almacenamiento altos (sobre los 150 centímetros), la obra de aliviadero se mantiene activa.
- En ese contexto se constató que lo descargado hacia la quebrada y posterior confluencia hacia el estero el Mosco, es un lixiviado, de tonalidades cafés, provenientes del frente de trabajo activo.

- [...] el equipo fiscalizador observó la ejecución de trabajos en el talud sur, que consiste en un peralte de una altura aproximada de 1 metro (medido con distanciómetro Leica DISTO D5) y de un ancho variable entre 5,2 – 6,2 metros (medidos con una cinta métrica). A su vez, se tiene una pendiente variable entre 1 – 1,4 % (medido con distanciómetro Leica DISTO D5). [...] De acuerdo con lo señalado por el Sr Poveda, el peralte se extendió por 150 metros de longitud, de los cuales 130 metros se extendieron sobre el talud sur de la laguna y en cuanto al material del peralte éste corresponde a maicillo, el cual permite una buena compactación. [...]

<p><b>Figura 8</b>   Fecha: 05 de septiembre del 2024.</p> <p><b>Descripción del medio de prueba:</b> talud sur con peralte de un metro de altura.</p>	<p><b>Figura 9</b>   Fecha: 06 de septiembre del 2024.</p> <p><b>Descripción del medio de prueba:</b> Obra de aliviadero se mantiene activa, descargando lixiviados provenientes del frente activo de trabajo y de la laguna de lixiviados.</p>

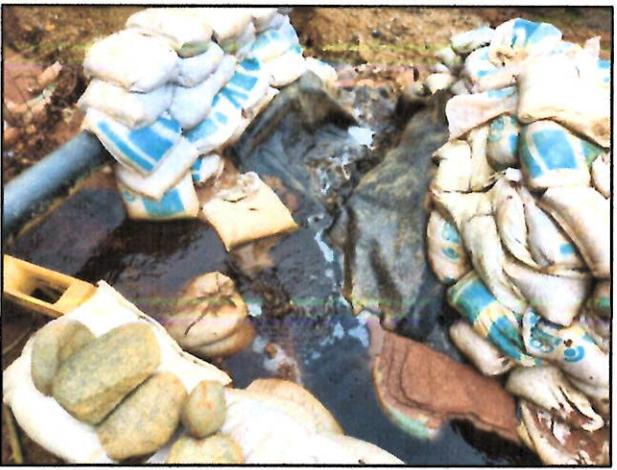
- Atendido que la laguna de lixiviados aún se mantiene con niveles de almacenamiento altos (sobre los 150 centímetros), la obra de aliviadero se mantiene activa. [...] En ese contexto se constató que la conducción de lixiviados (quebrada abajo) y su posterior descarga al estero El Mosco, corresponden casi en su totalidad a los lixiviados provenientes del frente de trabajo activo (color café oscuro) y en menor proporción, a los lixiviados acumulados en la laguna de lixiviación (coloración más oscura, negra).
