INFORME TÉCNICO DE FISCALIZACIÓN AMBIENTAL

Medidas Provisionales/ Urgentes y Transitorias

AGRÍCOLA DON POLLO LTDA- LA PINTANA

DFZ-2019-2149-XIII-MP

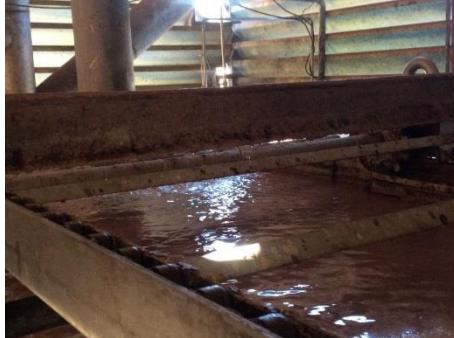
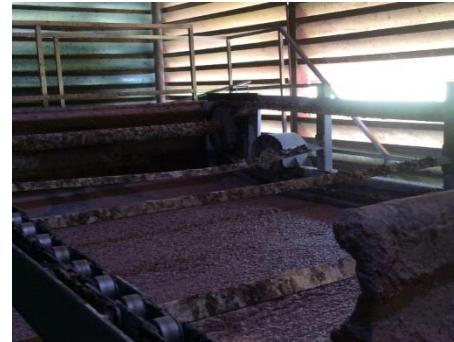
Fotografía 1.	Fecha: 26.11.2019	Fotografía 2.	
Descripción del medio de prueba: Celda de flotación operativa		Descripción del medio de prueba: Celda de flotación operativa

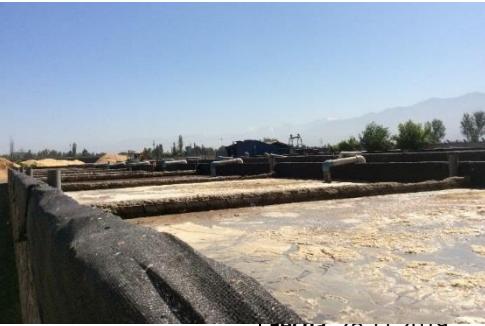
Fotografía 3. Descripción del medio de prueba: Pre filtro operativo	Fecha: 20.11.2019	Fotografía 4. Descripción del medio de prueba: Pre filtro utilizado	Fecha: 26.11.2019

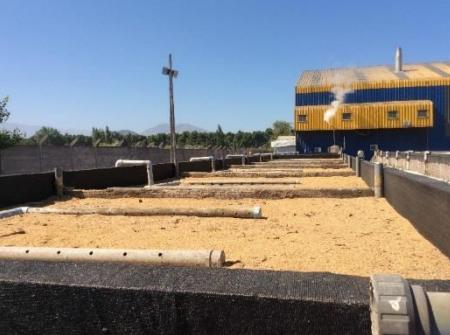
Fotografía 5. Descripción del medio de prueba: Pre filtro con lecho cambiado	Fecha: 26.11.2019	Fotografía 6. Descripción del medio de prueba: Mejoramiento de cámaras de recolección de RIL	Fecha: 26.11.2019

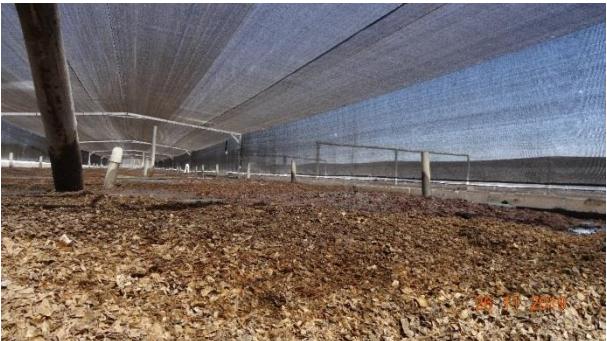
Fotografía 7. Fecha: 26.11.2019

Descripción del medio de prueba:
Nave de lombrifiltro con lecho cambiado y aspersores funcionando

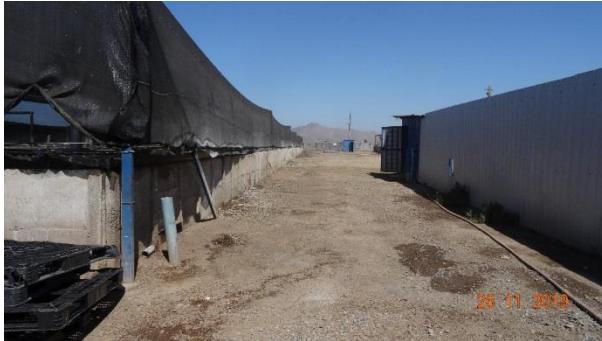
Fotografía 8. Fecha: 26.11.2019

Descripción del medio de prueba:
Suelo seco sin apozamiento en sector naves 8 a 10.

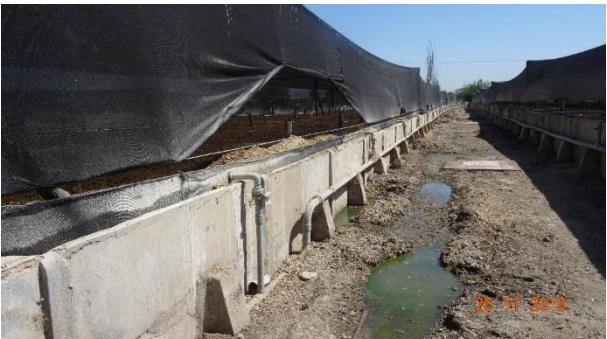
Fotografía 9. Fecha: 26.11.2019

Descripción del medio de prueba:
Apozamiento de RIL internave.

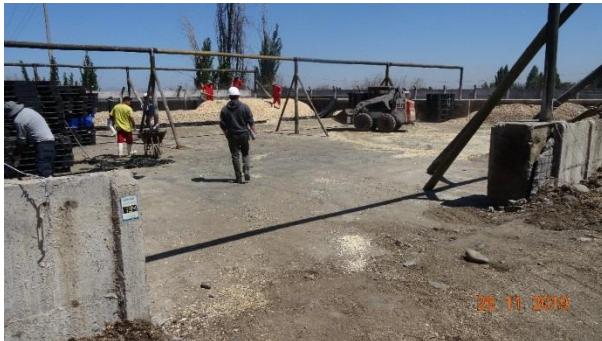
Fotografía 10. Fecha: 26.11.2019

Descripción del medio de prueba:
Cambio de lecho filtrante de nave N°7

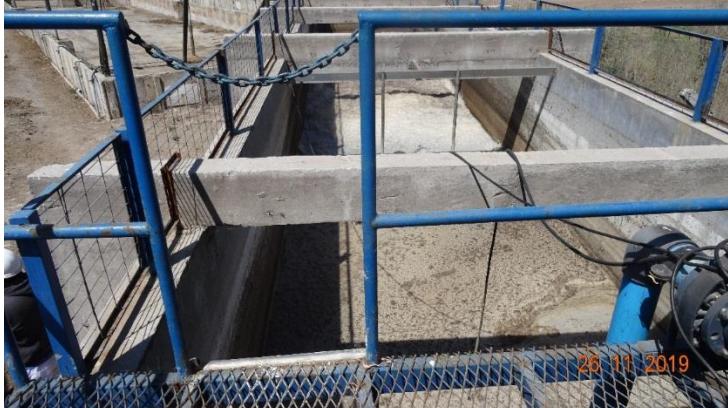
Fotografía 13.	Fecha: 26.11.2019	Fotografía 14.	Fecha: 26.11.2019
Descripción del medio de prueba: Estanque para riego vista superior dirección sur		Descripción del medio de prueba: Estanque para riego visita superior dirección norte

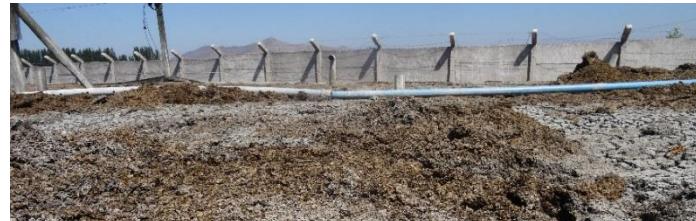
Fotografía 15.	Fecha: 26.11.2019	Fotografía 16.	Fecha: 26.11.2019
Descripción del medio de prueba: Cañería utilizada para vaciado del estanque de riego en nave N°6		Descripción del medio de prueba: Manguera para riego de jardín proveniente de estanque oriente.

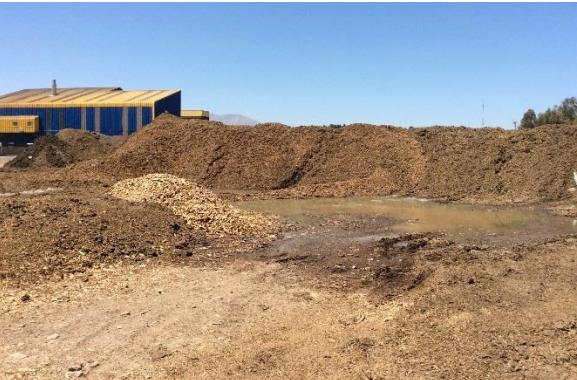
Fotografía 17.	Fecha: 26.11.2019	Fotografía 18.	Fecha: 26.11.2019
Descripción del medio de prueba: Sitio de acopio de residuos		Descripción del medio de prueba: Líquido acumulado sobre suelo natural

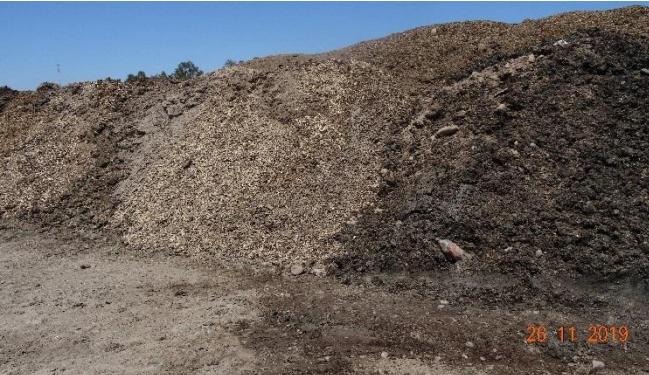
Fotografía 19.	Fecha: 26.11.2019	Fotografía 20.	Fecha: 26.11.2019
Descripción del medio de prueba: Aserrín, grasa y viruta acumulada		Descripción del medio de prueba: Líquido acumulado en suelo natural

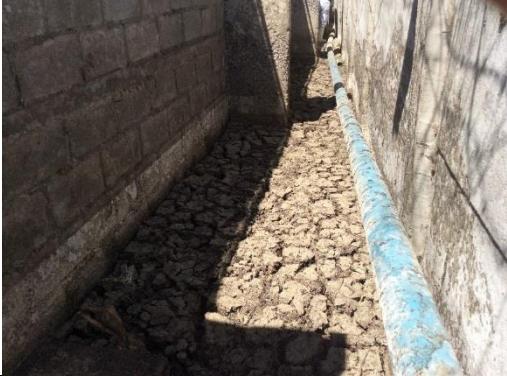
Fotografía 21.		Fotografía 22.	
Descripción del medio de prueba: Material acumulado entre el deslinde de la propiedad y el estanque para riego.		Descripción del medio de prueba: Orillas del canal con suelo de color blanco y residuos en el canal

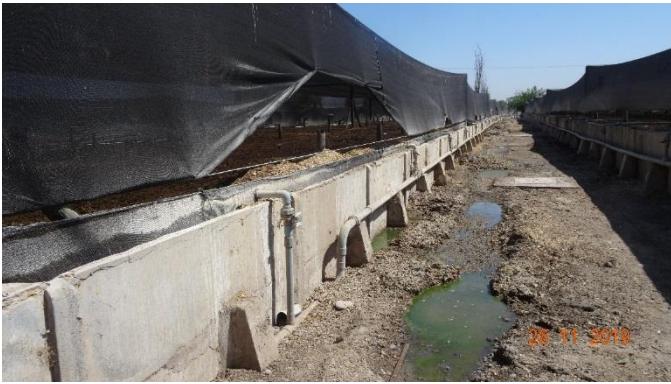
Fotografía 23.

Apozamiento de RIL en zona internave

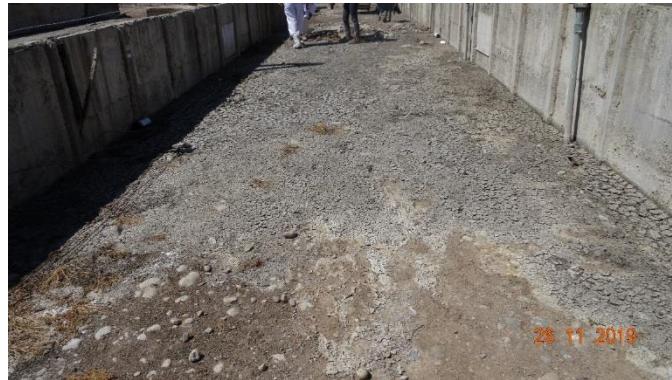
Fotografía 24.

Material seco sobre el suelo en zona internave

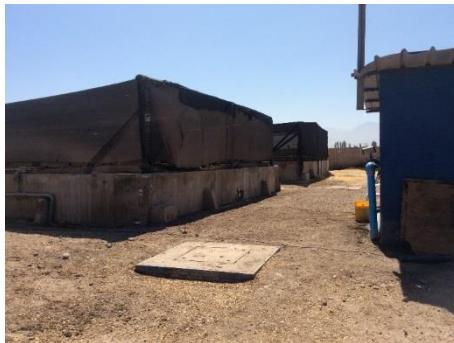
Fotografía 25.	Fecha: 26.11.2019	Fotografía 26.	Fecha: 26.11.2019
Descripción del medio de prueba: Cámaras de inspección entre sector internaves y estanque oriente		Descripción del medio de prueba: Marco y tapa de cámara de inspección

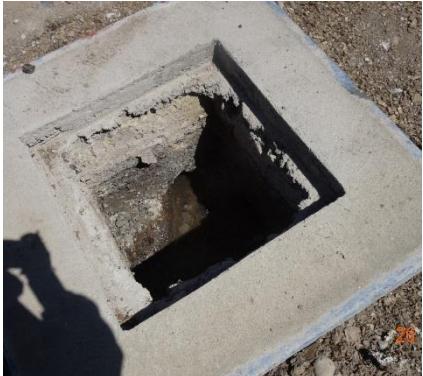
Fotografía 27.	Fecha: 26.11.2019	Fotografía 28.	Fecha: 26.11.2019
Descripción del medio de prueba: Interior de cámara de inspección		Descripción del medio de prueba: Interior de cámara de inspección

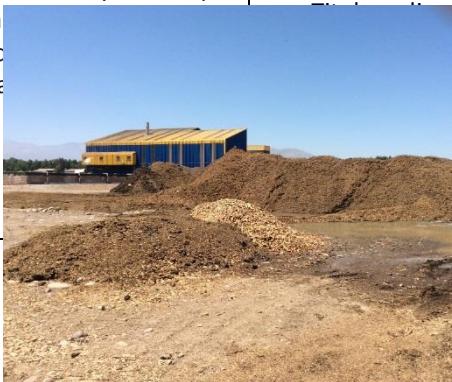
Nº	Medida asociada	Hecho constatado
		<p>a. En la actividad de inspección se constató que:</p> <ul style="list-style-type: none"> - El sector donde se encontraba la excavación se observó cubierto, plano, y con acopio de residuos provenientes de lombrifiltros y pre filtros en el área. (Fotografía 29)
		Registros
8	Retiro de tubería y línea que descarga a en sector de sólidos (gra

Fotografía 29. Descripción del medio de prueba: Sitio de acopio de residuos en sector de excavación. Vista hacia el sur.		Fotografía 30. Descripción del medio de prueba: Sector plano donde estaba la excavación. Vista hacia el norte.
