INFORME TÉCNICO DE FISCALIZACIÓN AMBIENTAL

Medidas Provisionales

CLUB GABYS

DFZ-2024-2902-III-MP

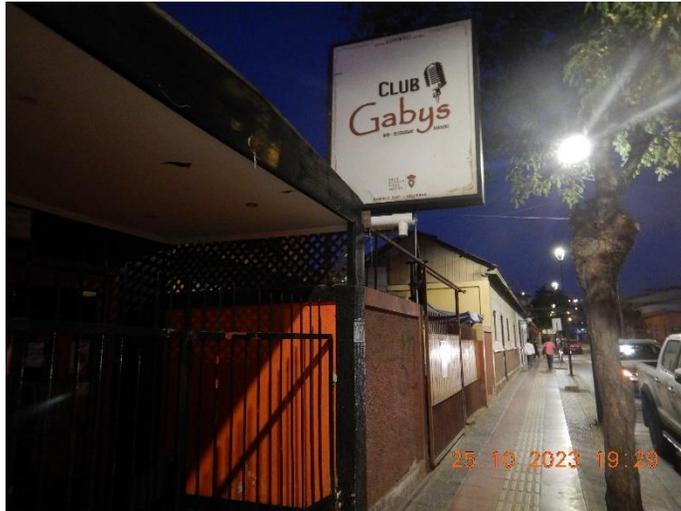
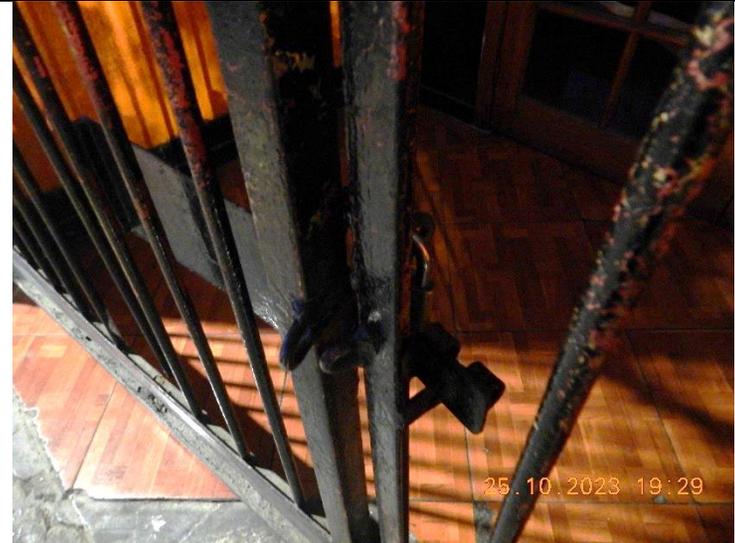
Fotografía 1.	Fecha: 25-10-2023		Fotografía 2.	Fecha: 25-10-2023	
Coordenadas UTM DATUM WGS84 HUSO 19S	Norte: 6.837.636	Este: 328.194	Coordenadas UTM DATUM WGS84 HUSO 19S	Norte: 6.837.636	Este: 328.194
Descripción del medio de prueba: se observa en la imagen identificación del local "Club Gabys"			Descripción del medio de prueba: detalle del cierre del ingreso al local "Club Gabys" que estaba cerrado con candado a las 19:29 del día 25 de octubre del 2023.

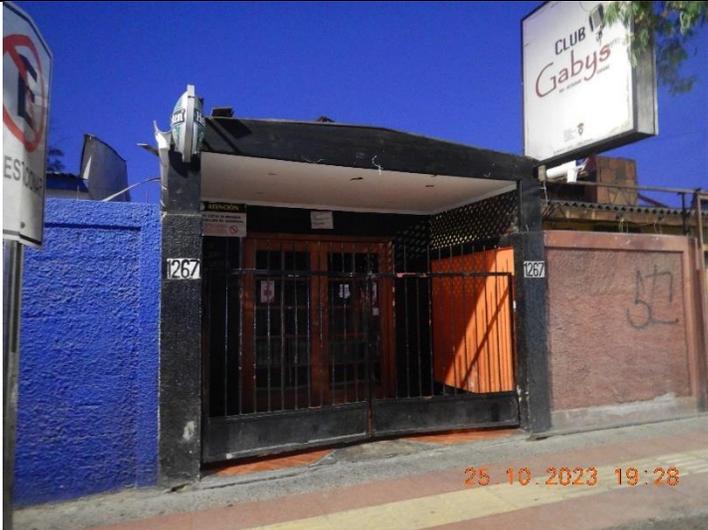
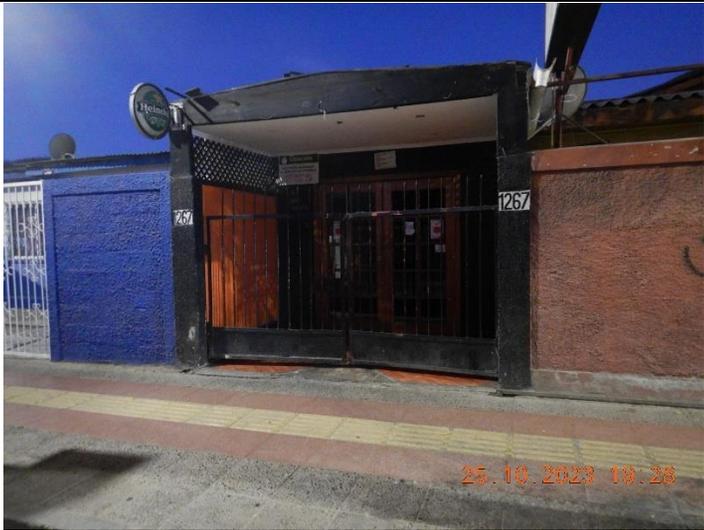
Fotografía 3.	Fecha: 18-06-2024	Fotografía 4.	Fecha: 18-06-2024		
Coordenadas UTM DATUM WGS84 HUSO 19S	Norte: 6.837.636	Este: 328.194	Coordenadas UTM DATUM WGS84 HUSO 19S	Norte: 6.837.636	Este: 328.194
Descripción del medio de prueba: se observa al local "Club Gabys" cerrado y sin funcionamiento el día 25 de octubre del 2023.			Descripción del medio de prueba: otra vista del local "Club Gabys" cerrado y sin funcionamiento.

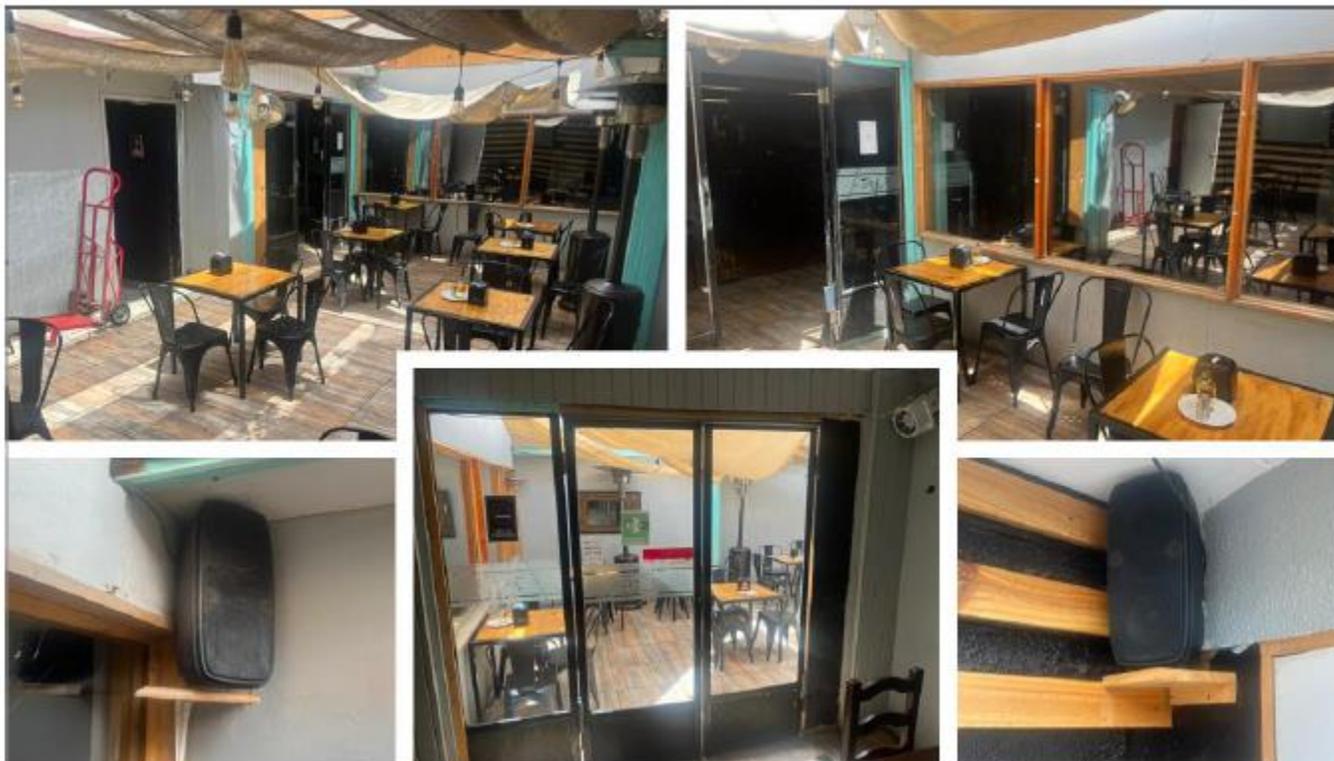
Registro 1.

Descripción del medio de prueba: Fotografías remitidas por el titular que dan cuenta del estado del local antes de la implementación de las medidas.

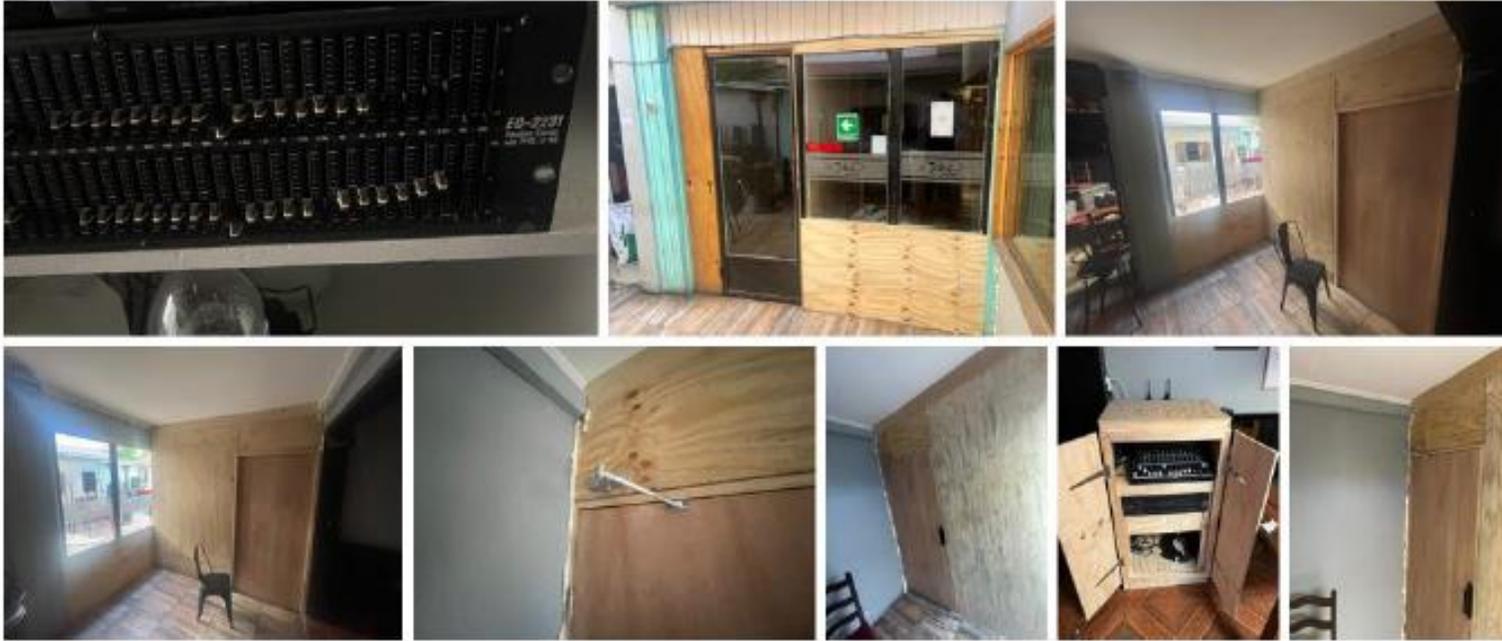
Registro 2.

Descripción del medio de prueba: Fotografías remitidas por el titular que dan cuenta del estado del local después de la implementación de las medidas.

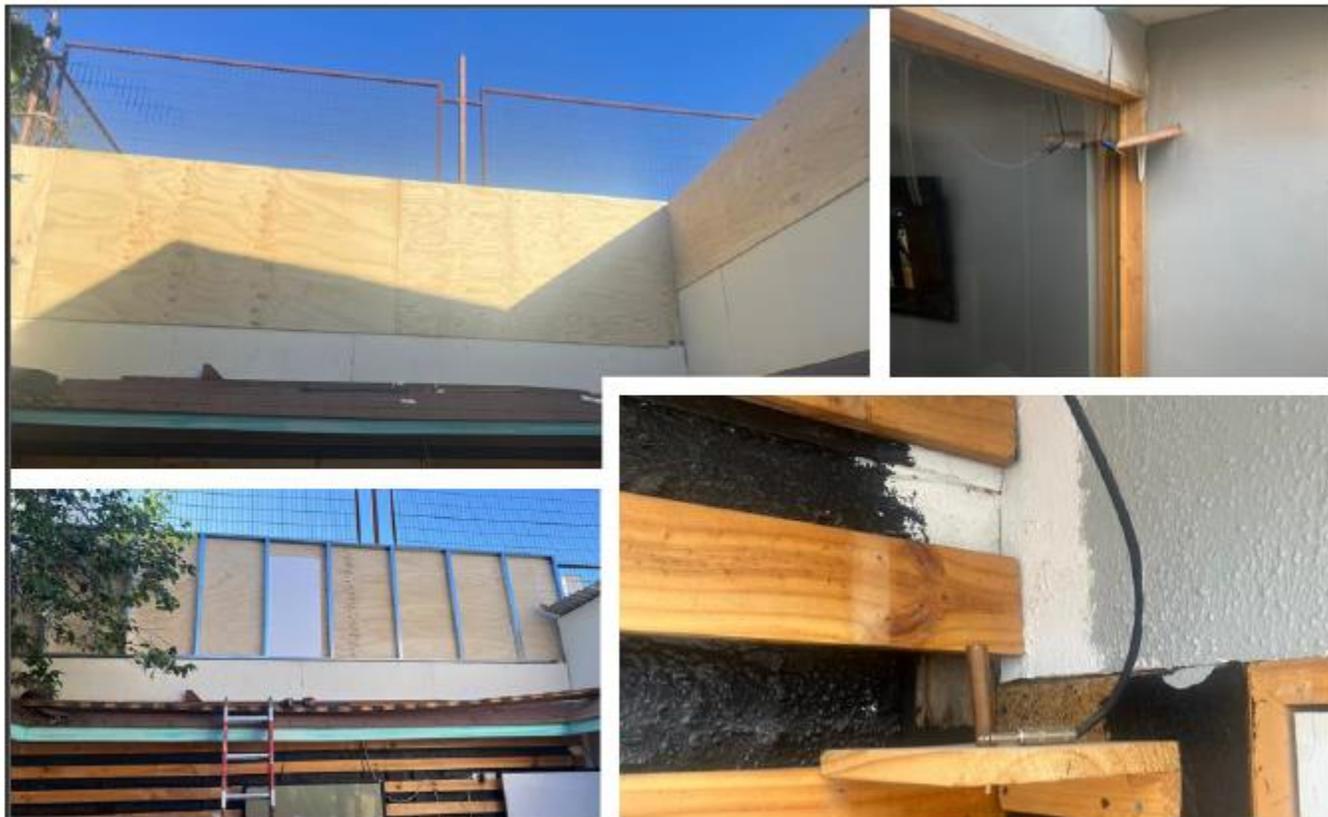
Registro 3.

N°	Medida asociada	Hecho constatado	Conformidad técnica de la medida
		<p>terrace, esta nueva puerta permite una barrera adicional ante la posibilidad de que el sonido pueda salir al exterior, ya que siempre deberá mantenerse una de ellas cerrada o de preferencia ambas cerradas.</p> <p>4. Se elevó el muro medianero que colinda con la vivienda afectada. El muro existente (que ya cuenta con un tabique en la parte superior) se elevó en 1,2 metros lo que incrementa el fenómeno de difracción y de esta manera alejar aún más la fuente de ruido del receptor.</p> <p>5. Se eliminaron parlantes en el sector de terraza de fumadores.</p> <p>6. Se implementó un dispositivo medidor de decibeles que deberá ser utilizado en todo momento para el monitoreo de los niveles de presión al interior del local que no deben sobrepasar los 79 dB(a) establecidos como máximos al interior del local.</p> <p>7. Deben ser selladas las rendijas y aberturas evidentes a la vista en el cielo del local.”</p> <p>El titular para dar cuenta de la implementación de las medidas remite un set fotográfico del antes y el después de la ejecución de las acciones propuestas (registros N°1, N°2 y N°3), a través de las cuales se observa que efectivamente implementó las sugerencias y soluciones que fueron levantadas en el informe técnico descrito en la medida 2 descrita anteriormente.</p>

Descripción del medio de prueba: Fotografías remitidas por el titular que dan cuenta de las mejoras en la pared colindante con el denunciante y el sello de uniones desde el exterior

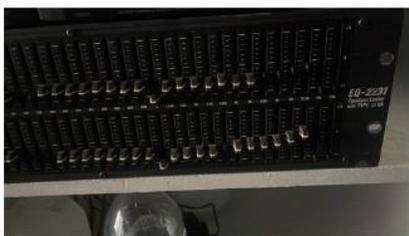
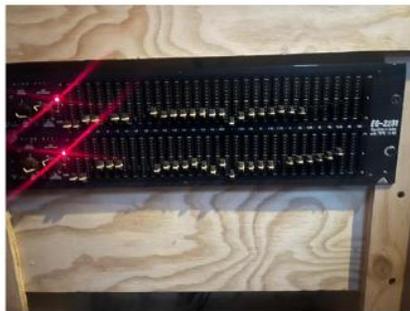
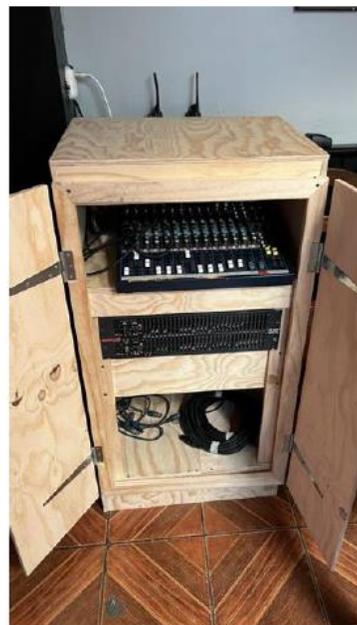
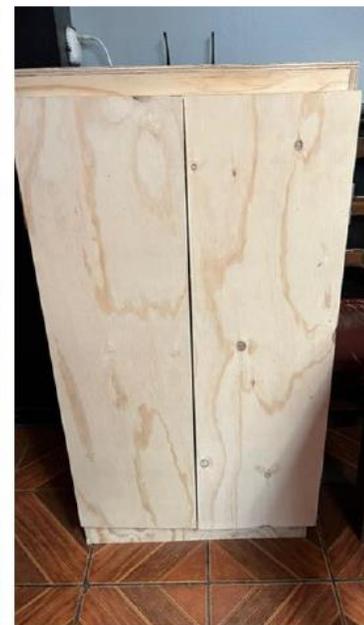
Registro 4.

4	<p>Implementar e instalar, en un lugar cerrado para evitar que sea manipulado, un dispositivo limitador de frecuencias, compresor acústico, o similar, configurado por un profesional en la materia, con el objeto de reducir el conjunto de las emisiones acústicas provenientes de los sistemas de reproducción y de amplificación del local.</p>	<p>En la misma presentación hecha por el titular el 24 de octubre del año 2023 mediante presentó un escrito (Anexo 5) solicitando el alzamiento de la medida provisional consistente en la detención de las actividades abiertas al “Club Gabys” adjuntado el informe y el reporte técnico, el titular informó de la instalación del limitador acústico o de frecuencias para lo cual entregó fotografías del equipo y del mueble en el que este está instalado. No se observa de las</p>	<p>El titular cumple parcialmente, ya que, si bien da cuenta de la implementación e instalación del limitador acústico o de frecuencia, no entrega evidencia de la configuración de este por parte de un profesional del área y tampoco se constata que el mueble donde se instala este tenga una medida de seguridad que impida la manipulación de este.</p>

N°	Medida asociada	Hecho constatado	Conformidad técnica de la medida
		<p>imágenes que el mueble en el que está tenga algún sistema de seguridad que impida que este sea manipulado.</p> <p>El titular no entrega medio de verificación que dé cuenta de la configuración del equipo por parte de un profesional.</p>	
	<p><i>En un plazo no mayor a 20 días hábiles contados desde el término de la vigencia de las medidas ordenadas, haga entrega de un informe de inspección sobre su correcta implementación, que también considere la medición de los ruidos emitidos por el establecimiento, en conformidad a lo que señala el artículo 20 del D.S. N°38/2011 MMA, y en observancia del procedimiento técnico definido por los artículos 15 y siguientes del mismo cuerpo normativo, así como también la Resolución Exenta N°693, de 21 de agosto de 2015, que aprueba el contenido y formatos de las fichas para el Informe Técnico del Procedimiento General de Determinación del Nivel de Presión Sonora Corregido. La medición deberá ser realizada durante periodo nocturno y en un receptor sensible similar al utilizado por este servicio, debiendo corresponder a una medición interna. La selección del punto específico debe ser justificada en el informe y acreditar su implementación con fotografías.</i></p>	<p>Cabe señalar que el titular con fecha 25 de octubre del 2023 (anexo 6) presenta ante esta Superintendencia un escrito mediante el cual da cuenta del cumplimiento de las medidas ordenadas, razón por lo cual solicita el alzamiento de la medida de detención de las actividades abiertas al público en “Club Gabys”. A través de la Res. Ex. N°1810 del 25 de octubre del 2023 (anexo 7) esta Superintendencia alzó la medida provisional en virtud de los argumentos y medios entregados en el escrito del titular de fecha 25 de octubre del 2023, no obstante, le previene que el requerimiento del resuelto segundo de la Res. Ex. N°1759 se mantiene vigente y tiene como fecha de entrega el 08 de noviembre del 2023.</p> <p>Cumplíndose la fecha indicada como plazo para la entrega del requerimiento, el titular no ingresa el informe de inspección con la medición de ruidos hecha por una ETFA.</p> <p>Luego el 13 de noviembre remite correo electrónico mediante el cual informa que no consigue una ETFA que pueda hacer la medición solicitada (anexo 8). Así, con fecha 02 de diciembre del 2023 solicita formalmente (anexo 9) una ampliación de plazos bajo el fundamento que en la región no hay ETFA disponible y que la región Metropolitana hay disponibles para después de diciembre. En respuesta a esta solicitud esta Superintendencia mediante Res. Ex. N°2011 del 04 de diciembre del 2023 (anexo 10) concedió un aumento de plazos de 10 días contados</p>	<p>El titular no cumplió con entregar el requerimiento solicitado en el resuelto segundo de la Res. Ex. N°1759 del 2023 mediante la cual se ordenaron las medidas provisionales analizadas en este informe.</p>

Descripción del medio de prueba: Fotografías remitidas por el titular que dan cuenta del equipo limitador acústico o de frecuencias y del mueble en que está instalado este. No se observa que el mueble tenga un sistema de seguridad que impida su manipulación.
