INFORME TÉCNICO DE FISCALIZACIÓN AMBIENTAL

Medidas Urgentes y Transitorias

RELENO SANITARIO LA LAJA

DFZ-2023-2977-X- MP

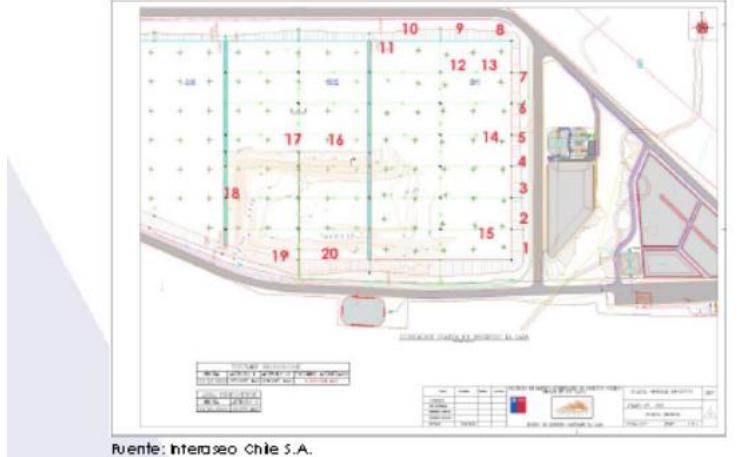
Nº	Medida asociada	Hechos constatados	Conformidad técnica de la medida
		<p>como afloramiento lineal horizontal y, 4 en el alveolo 2, ubicados en el lado Norte, Sur y Oeste, todas de características afloramiento lineal horizontal.</p> <p>UBICACIÓN DE AFLORAMIENTO DE LIXIVIADO EN PLANO TOPOGRAFICO</p>

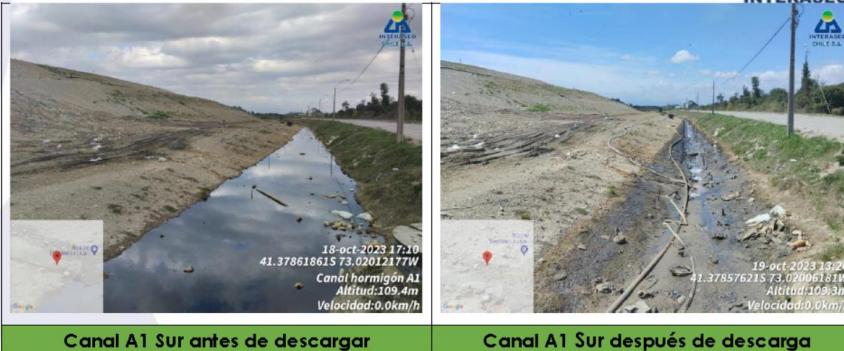
<p>El titular indica que las aguas que puedan escurrir en el pie del talud sur del alveolo 2A, son dirigidas a las cámaras de inspección N°3 y 4 para su posterior ingreso al sistema de tratamiento de lixiviados. Para evitar la mezcla de lixiviados con las aguas lluvias, en el pie del talud sur del Alveolo 2A se construyó una cuneta al pie de este talud, que impide que las posibles afloraciones de lixiviados que se puedan generar en este sector se mezclen con el agua lluvia de las cunetas de evacuación.</p> <p>Que, la presencia de lixiviados del canal Oeste del alveolo 2A se origina por las precipitaciones de la temporada de invierno, mediante bomba sumergible derivaron los líquidos a la cámara de extracción de lixiviado ubicada en el sector Sur de la cámara de inspección N°3.</p> <p>Dentro del Plan de Trabajo se considera la limpieza del canal de hormigón ubicado en el sector sur entre los Alveolos 1 y 2A, mediante la operación de una retroexcavadora, el cual actualmente se encuentra saturado por el arrastre del material inerte de cobertura del talud comprendido entre el Alveolo 1 y el Alveolo 2A del sector sur, a consecuencias de las aguas lluvias que escurren por ese talud hacia el canal.</p> <p>c) Recambio de las capas de cobertura saturadas de lixiviados, de acuerdo a lo señalado en el considerando 4.2 de la RCA 164/2009.</p> <p>El recambio de la capa saturada con lixiviado, el titular indica que es una actividad permanente dentro de la operación. Para lo cual se contempla la cobertura de 0,50 m bajo los niveles de compactación necesarios y autorizados previamente por el ITO. Adicionalmente, se compromete como medida de control una visita semanal junto al ITO,</p>	<p>tiene relación a la contingencia avisada por el titular.</p> <p>10. Que en el alveolo 2A hay presencia residuos aflorando de los taludes del lado Norte, Sur y Oeste, además que en los taludes de los Lados Oeste y Norte se observan grietas verticales.</p> <p>11. Que en el alveolo 2B contiene agua lluvia, con residuos.</p> <p>12. Hay escurrimiento de lixiviado desde el alveolo 1 hacia el alveolo 2B.</p> <p>13. En el alveolo 1 los quemadores de las antorchas no se encuentran funcionando.</p> <p>En consideración de lo expuesto en los puntos anteriores se considera la conformidad parcial del cumplimiento de la medida establecida en Resolución 1749 del 13 de octubre de 2023</p>

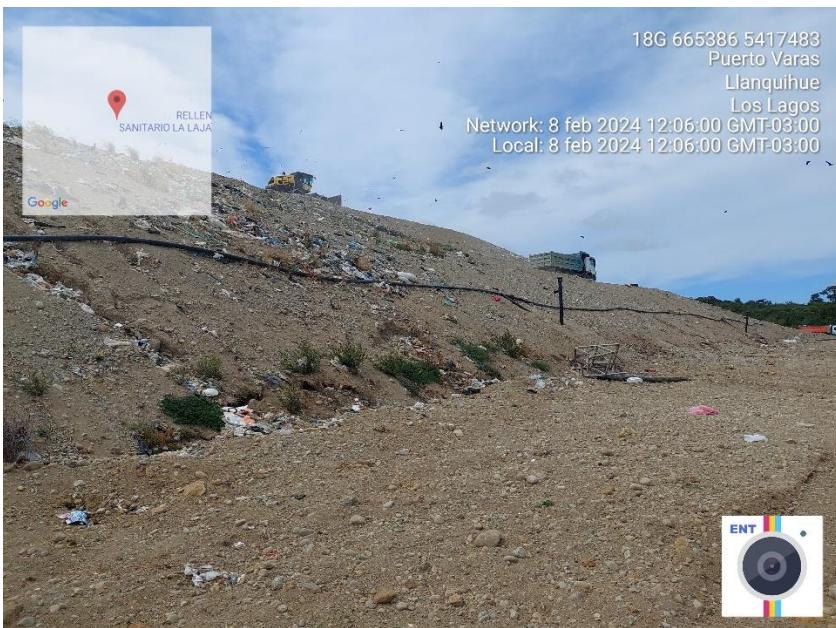
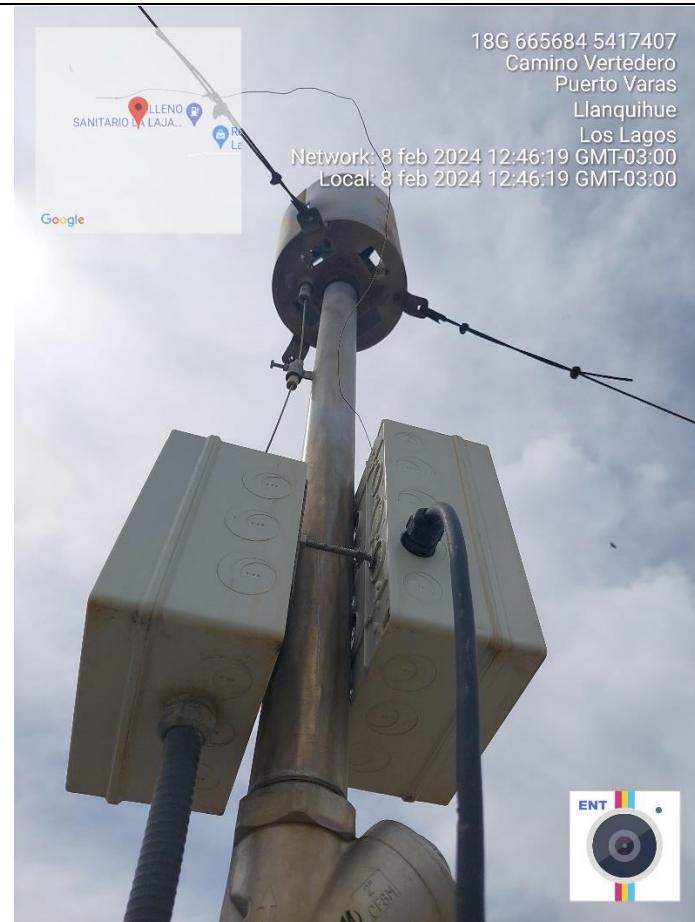
Fotografía 12.	Fecha: 08-02-2024	Fotografía 13.	Fecha: 08-02-2024
Coordenadas UTM DATUM WGS84 HUSO 18	Norte: 5417483	Este: 665386	Coordenadas DATUM WGS84 HUSO 18
Descripción del medio de prueba: Imagen permite constatar las conexiones de la red de biogás en el lado oeste del alveolo 2 A.		Descripción del medio de prueba: Imagen permite constatar que antorcha principal no se encuentra encendida.
