INFORME TÉCNICO DE FISCALIZACIÓN AMBIENTAL

Medidas Provisionales

RESTOBAR EL CARRETE

DFZ-2025-1449-IV-MP

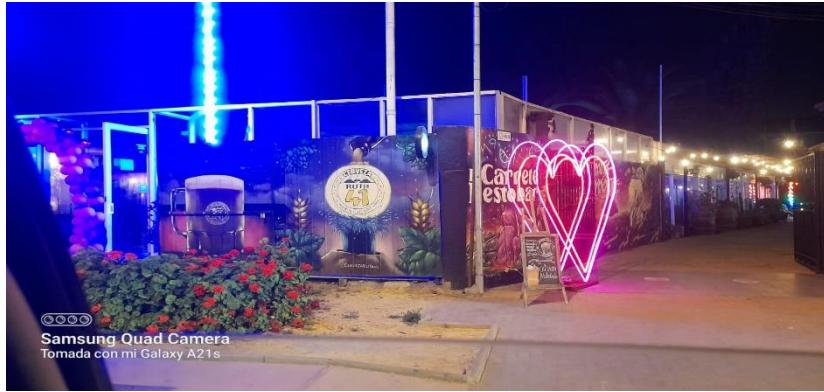
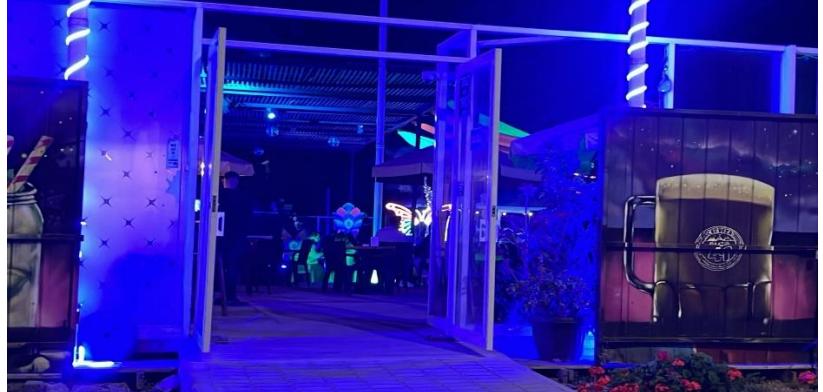
Nº	Medida asociada	Hecho constatado	Conformidad técnica de la medida
1	<i>Detención de las actividades abiertas al público en Restobar El Carrete, incluyendo el ingreso de comensales al establecimiento, el uso de sus espacios exteriores, la venta en local de cualquier bien o servicio, junto con reproducir música con amplificación electrónica o cualquier otra actividad que haga uso de dichos equipos.</i>	<p><i>Desde el día 30 de enero del 2025, en donde se notificó por correo electrónico al titular de RE N° 77, hasta el día 12 de febrero del presente, el titular permaneció con establecimiento cerrado, posteriormente desde el día 13 de febrero hasta el día 20 de febrero (fecha tope para medidas provisionales), el local estuvo abierto a público, con atención y con música envasada.</i></p> <p>Mediante documento ORD. ORC N° 25 de fecha 17 de febrero del 2025 (anexo 4), la Superintendencia del Medio Ambiente solicitó a la Ilustre Municipalidad de la Serena información de funcionamiento de local Restobar El Carrete, considerando la Medida Provisional de detención de funcionamiento.</p> <p>Mediante documento ORD. N° 493 de fecha 06 de marzo del 2025 (anexo 5), la Ilustre Municipalidad de La Serena, informó a la Superintendencia del Medio Ambiente que durante sus rondas periódicas en el sector de Avenida del Mar, el local denominado Restobar El Carrete, fue inspeccionado los días 12 de Febrero a las 22:30, el 13 de Febrero a las 23:30, el 15 de Febrero a las 00:15, el 17 de Febrero a las 23:10 y finalmente el día 20 del mismo mes a las 23:15, evidenciado en las diferentes imágenes que se adjuntan de los distintos procedimientos realizados (fotografías 1-4).</p>	Dentro de los 15 días hábiles de la implementación de las medidas provisionales, el titular cumplió parcialmente la medida, abriendo a público el día 10 de plazo establecido. Por lo anterior permaneció 5 días funcionando, encontrándose con detención de funcionamiento vigente. La Ilustre Municipalidad de La Serena envió informe de su unidad de inspección municipal mediante Oficio Ext. Ord. N° 493/2025, que da cuenta de los hechos y adjunta registros fotográficos que verificaban tal condición.

Fotografía 1.	Fecha: 12-02-2025		Fotografía 2	Fecha: 13-02-2025					
Coordenadas UTM DATUM WGS84 HUSO 19	Norte: 6.687.019		Coordenadas UTM DATUM WGS84 HUSO 19	Norte: 6.687.019					
Descripción del medio de prueba: Fotografía tomada durante inspección municipal La Serena, en que se verifica el funcionamiento de local El Carrete, aun cuando existía detención de funcionamiento vigente (Fuente: informe de inspección I. Municipalidad de La Serena).			Descripción del medio de prueba: Fotografía tomada durante inspección municipal La Serena, en que se verifica el funcionamiento de local El Carrete, aun cuando existía detención de funcionamiento vigente (Fuente: informe de inspección I. Municipalidad de La Serena).

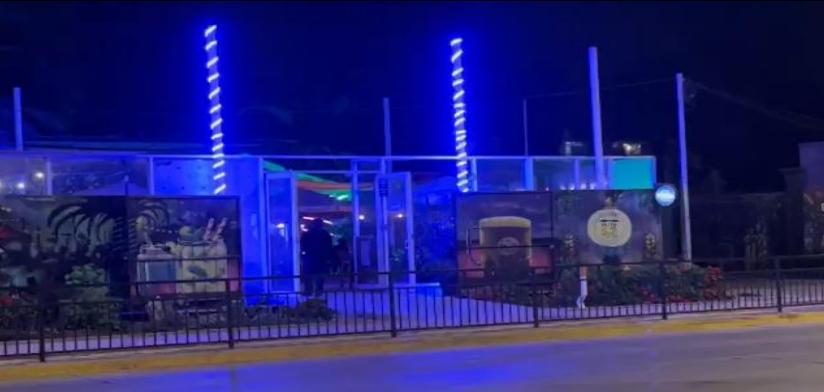
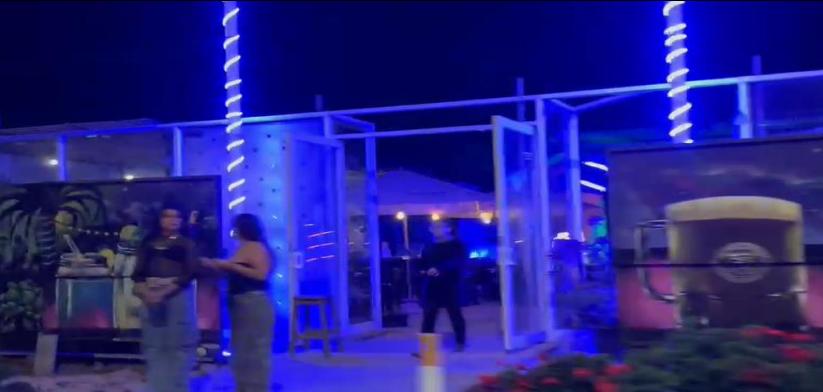
Fotografía 3.	Fecha: 15-02-2025		Fotografía 4.	Fecha: 17-02-2025					
Coordenadas UTM DATUM WGS84 HUSO 19	Norte: 6.687.019		Coordenadas UTM DATUM WGS84 HUSO 19	Norte: 6.687.019

Descripción del medio de prueba: Fotografía tomada durante inspección municipal La Serena, en que se verifica el funcionamiento de local El Carrete, aun cuando existía detención de funcionamiento vigente (Fuente: informe de inspección I. Municipalidad de La Serena).			Descripción del medio de prueba: Fotografía tomada durante inspección municipal La Serena, en que se verifica el funcionamiento de local El Carrete, aun cuando existía detención de funcionamiento vigente (Fuente: informe de inspección I. Municipalidad de La Serena).
