## INFORME TÉCNICO DE FISCALIZACIÓN AMBIENTAL

BAR CHAPLÍN

DFZ-2024-2957-XI-NE

ENERO 2025

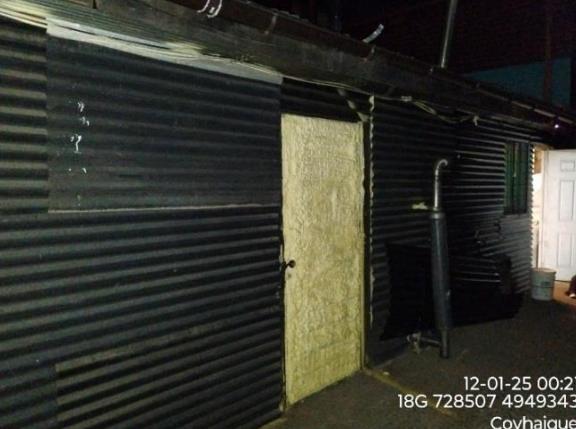
- Realización de actividad de karaoke en horario nocturno con uso de equipos de amplificación de sonido.
- Titular no implementa dispositivo limitador de frecuencias o compresor acústico.
- Respecto a las mejoras propuestas para mitigar ruidos, se constata:
  1. Implementación de poliuretano acústico dentro de tabiquería de pared lateral exterior derecha de la edificación y en puerta de salida de emergencia (Fotografía 1 y 2).
  2. Al interior de la edificación en sección delantera, se constata instalación de planchas de internit con aplicación interior de poliuretano acústico en cielo raso y aplicación de poliuretano acústico dentro de tabiquería en pared derecha (Fotografía 3 y 4).
  3. Se constata puerta de acceso principal de vidrio doble panel (Fotografía 6).

<b>Fotografía 1.</b>	<b>Fecha:</b> 12/01/25	<b>Fotografía 2.</b>	<b>Fecha:</b> 12/01/25
<b>Descripción del medio de prueba:</b> Pared lateral exterior con implementación de poliuretano acústico. Fuente: Registro fotográfico inspección ambiental.		<b>Descripción del medio de prueba:</b> Detalle de pared lateral exterior con implementación de poliuretano acústico. Fuente: Registro fotográfico inspección ambiental.

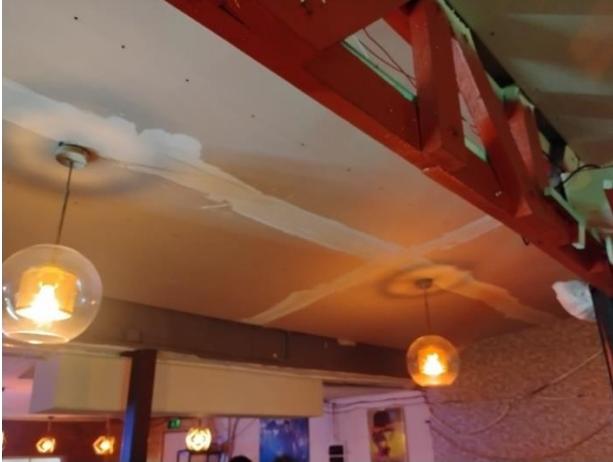
<b>Fotografía 3.</b>	<b>Fecha:</b> 12/01/25	<b>Fotografía 4.</b>	<b>Fecha:</b> 12/01/25
<b>Descripción del medio de prueba:</b> Instalación de planchas de internit con aplicación interior de poliuretano acústico en cielo raso de sección delantera del bar. Fuente: Registro fotográfico inspección ambiental.		<b>Descripción del medio de prueba:</b> Registro de aplicación de poliuretano acústico dentro de tabiquería interior en pared derecha. Fuente: Registro fotográfico inspección ambiental.

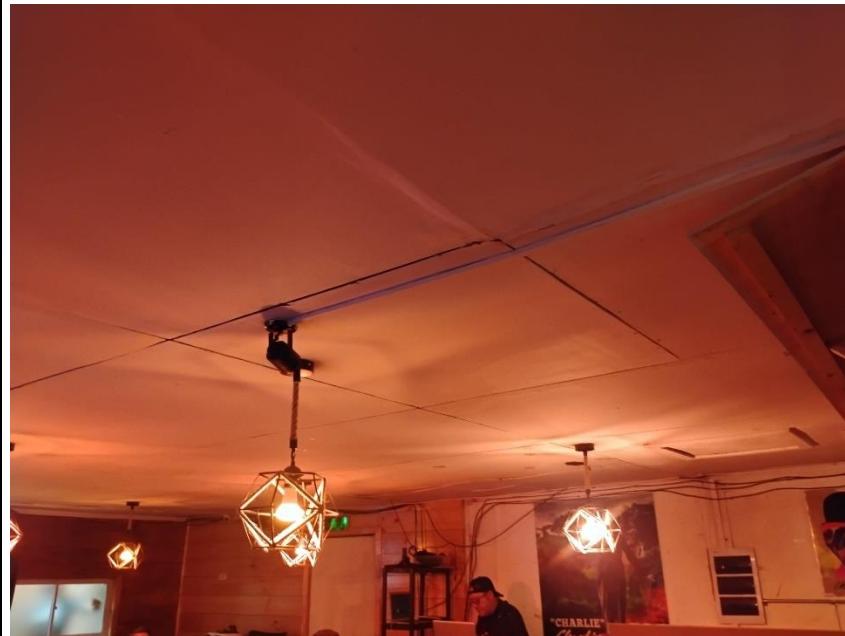
Registros			
Fotografía 5.	Fecha: 12/01/25	Fotografía 6.	Fecha: 12/01/25

4.	Prohibir la realización de eventos o actividades de karaoke o que impliquen el uso de equipos de amplificación en horario nocturno, esto es, desde las 21:00 horas hasta las 07:00 horas, mientras no se encuentren implementadas las mejoras definidas en el informe técnico de diagnóstico de problemas acústicos.	<ul style="list-style-type: none"> <li>Titular realiza actividad de karaoke en horario nocturno con uso de equipos de amplificación de sonido habiendo implementado parcialmente las mejoras definidas en el informe técnico de diagnóstico de problemas acústicos.</li> </ul>

<b>Descripción del medio de prueba:</b> Sección trasera interior del bar sin aplicación de medidas de mitigación de ruido. Fuente: Registro fotográfico inspección ambiental.		<b>Descripción del medio de prueba:</b> Puerta de vidrio doble panel en acceso principal. Fuente: Registro fotográfico inspección ambiental.

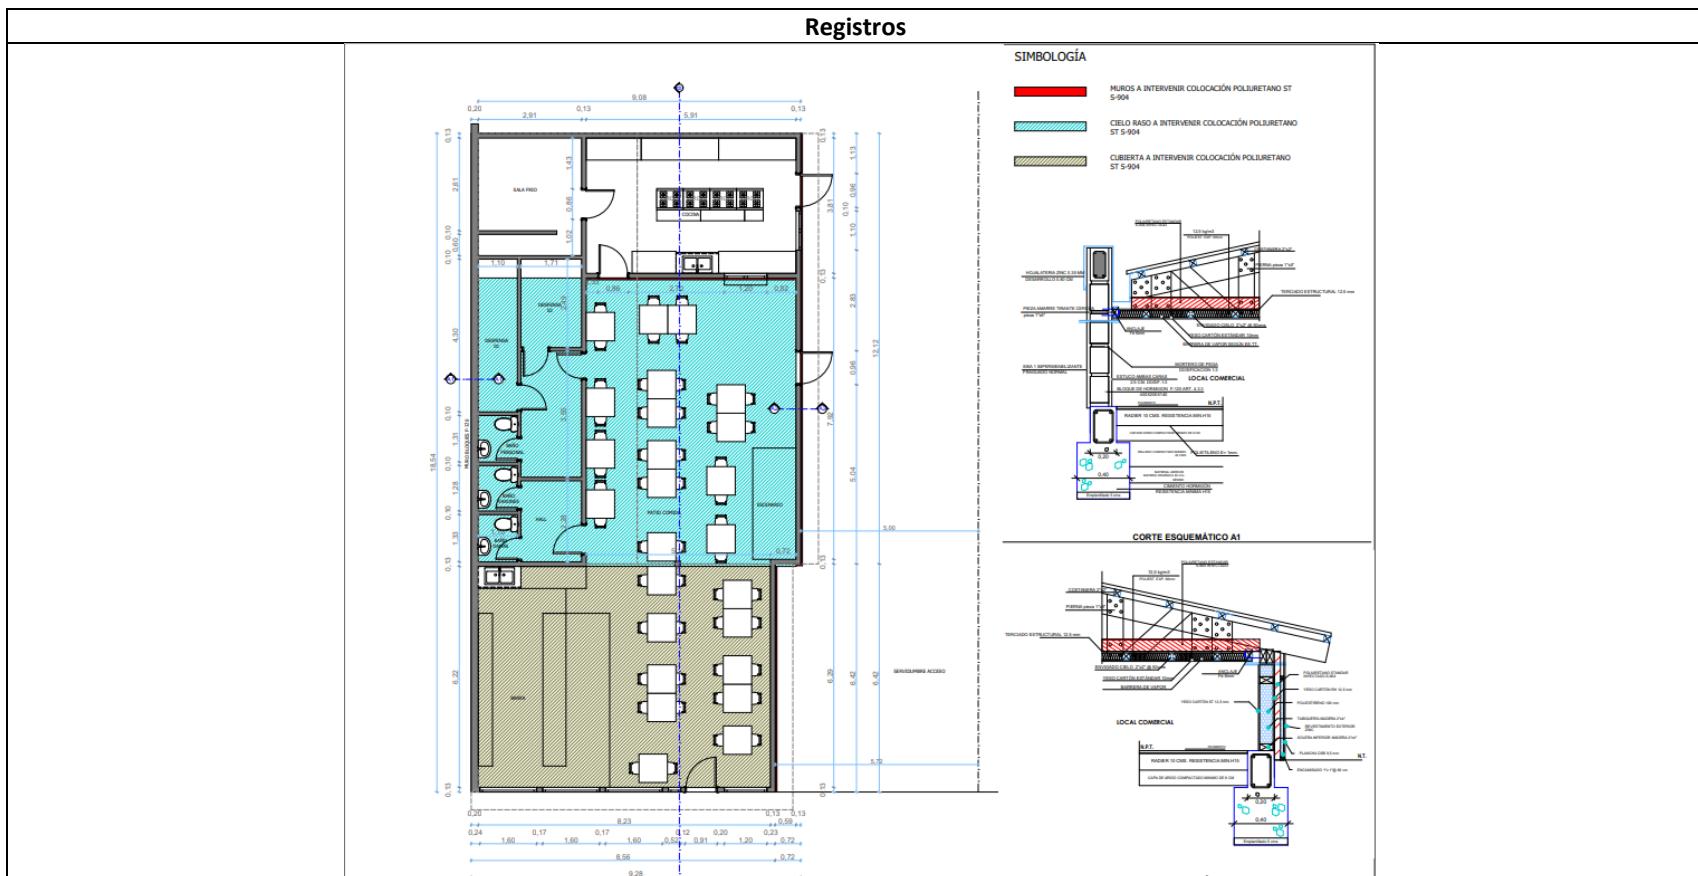
**Figura 1.**

**Descripción del medio de prueba:** Plano de la edificación con la identificación de sectores a intervenir. Color turquesa indica sección trasera de la edificación.

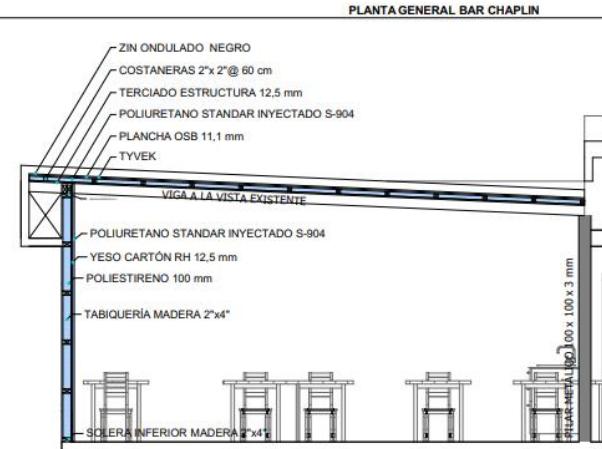
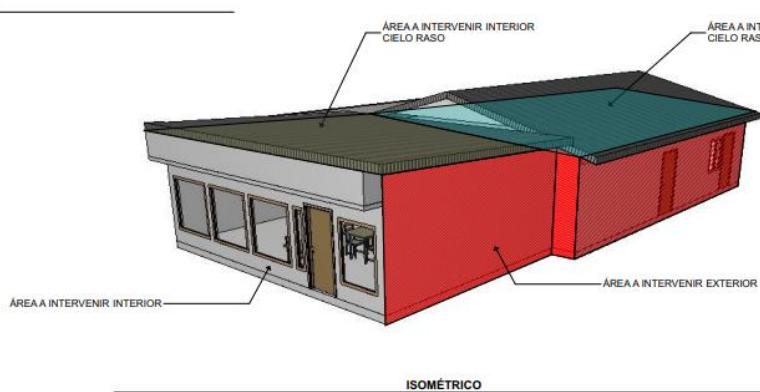
<b>ESCALAS INDICADAS:</b> _____ <b>FECHA:</b> 04-01-2025 <b>LAMINA:</b> A.01 <b>ARCHIVO:</b> Bar Chaplin																	
<b>Figura 2.</b>	<b>Fecha:</b> 07/01/25																
<p><b>Descripción del medio de prueba:</b> Plano de la edificación con la identificación de sectores a intervenir (planta general).</p> <p>Fuente: Anexo 6, documento Informe de diagnóstico problemas acústicos, específicamente página digital N°25.</p>
