INFORME TÉCNICO DE FISCALIZACIÓN AMBIENTAL

MEDIDAS PROVISIONALES PRE PROCEDIMENTALES

PLANTA CABILDO MINERA LAS CENIZAS

DFZ-2024-2168-V-MP

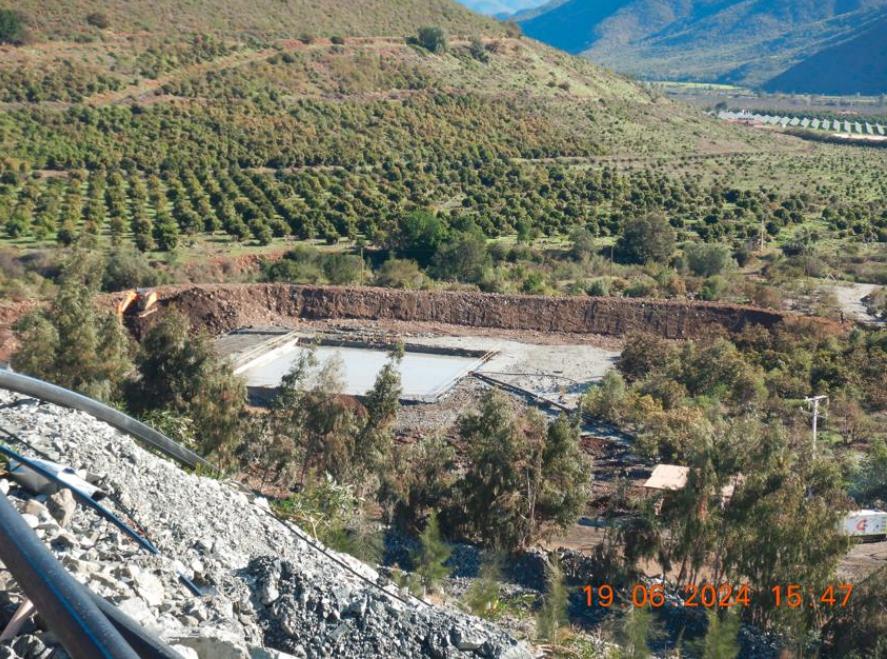
<p>19-06-2024 15:47</p>	<p>Coordenadas UTM DATUM WGS84 HUSO 19 Norte: 6.405.760 m S Este: 303.587 m E</p> <p>Descripción del medio de prueba: Vista panorámica, desde el coronamiento del muro de confinamiento del depósito de relaves, del pretil de contención implementado aguas abajo de la piscina de emergencia.</p>

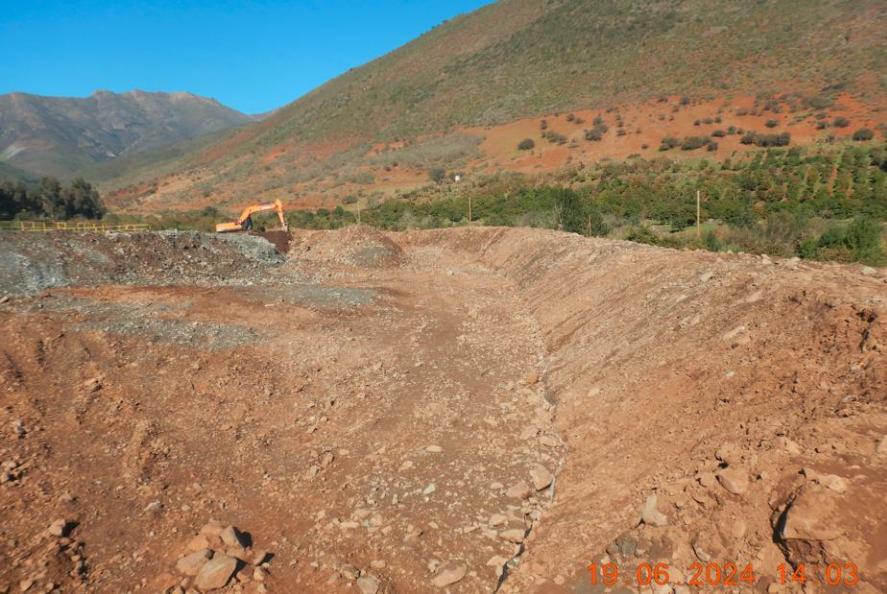
<p>19-06-2024 14:03</p>	<p>Coordenadas UTM DATUM WGS84 HUSO 19 Norte: 6.405.814 m S Este: 303.399 m E</p> <p>Descripción del medio de prueba: Pretil de contención implementado, en donde se constató al momento de la inspección la no implementación del sistema de bombeo, la inexistencia de flujos de aguas con relaves ni la acumulación de éstos al interior del pretil.</p>

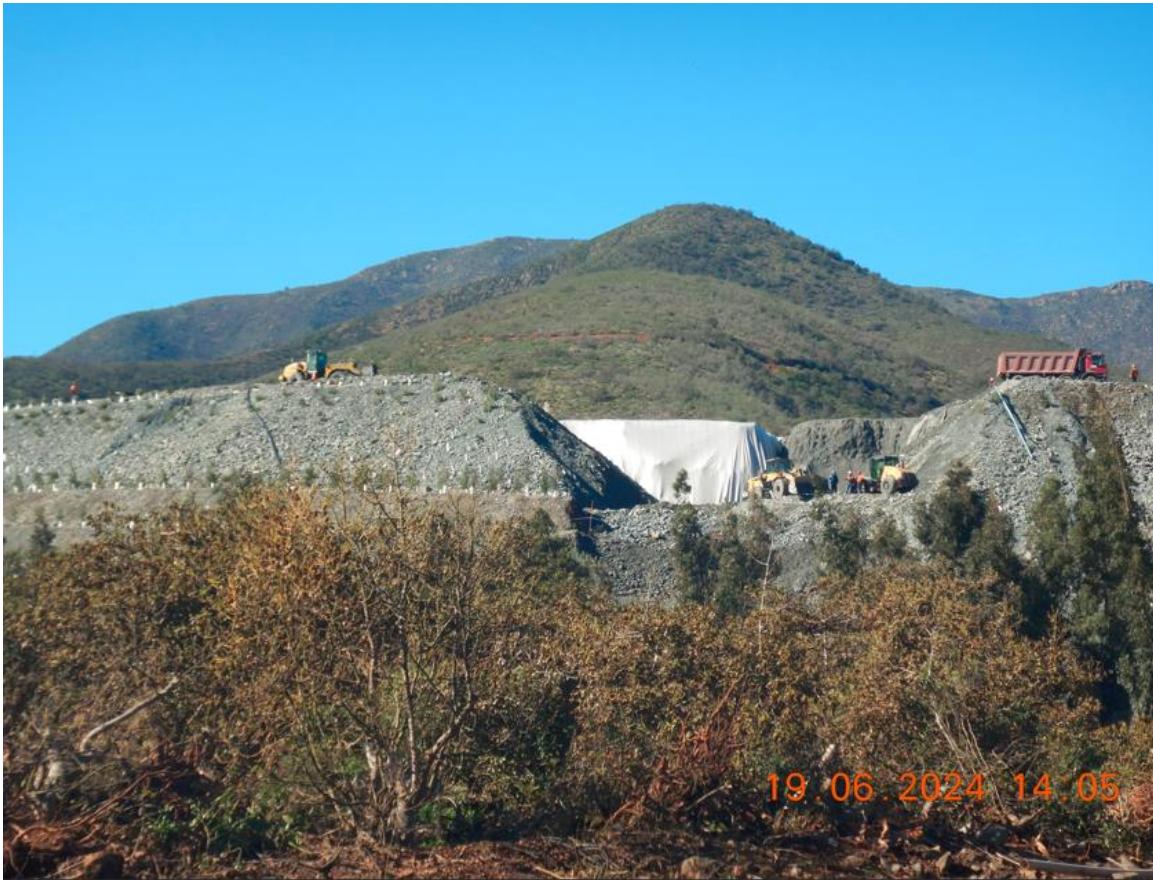
Fotografía 3.

Descripción del medio de prueba: Trabajos de restauración del muro de confinamiento del depósito de relaves al momento de la inspección, consistentes en el relleno del socavón mediante la depositación y compactación de material estéril.

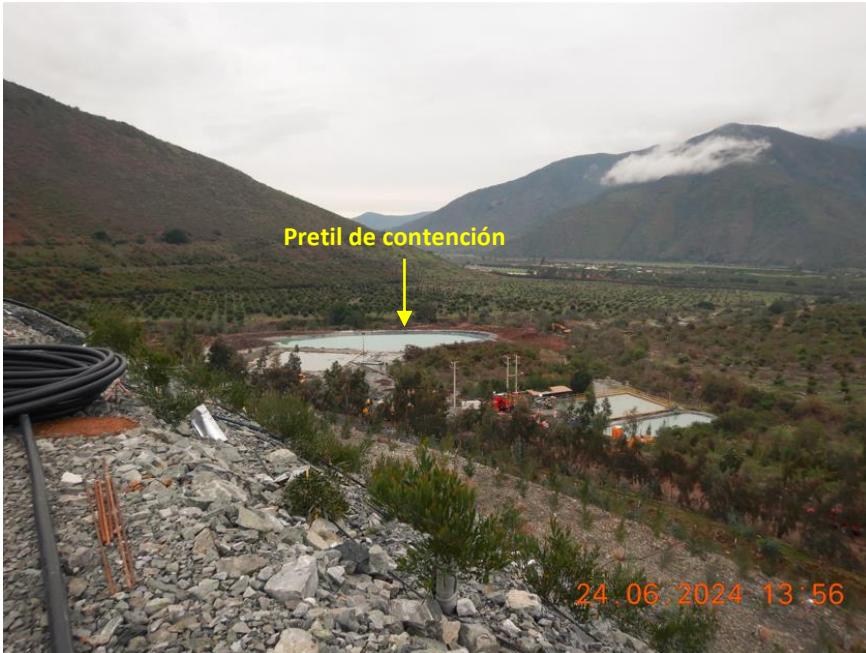
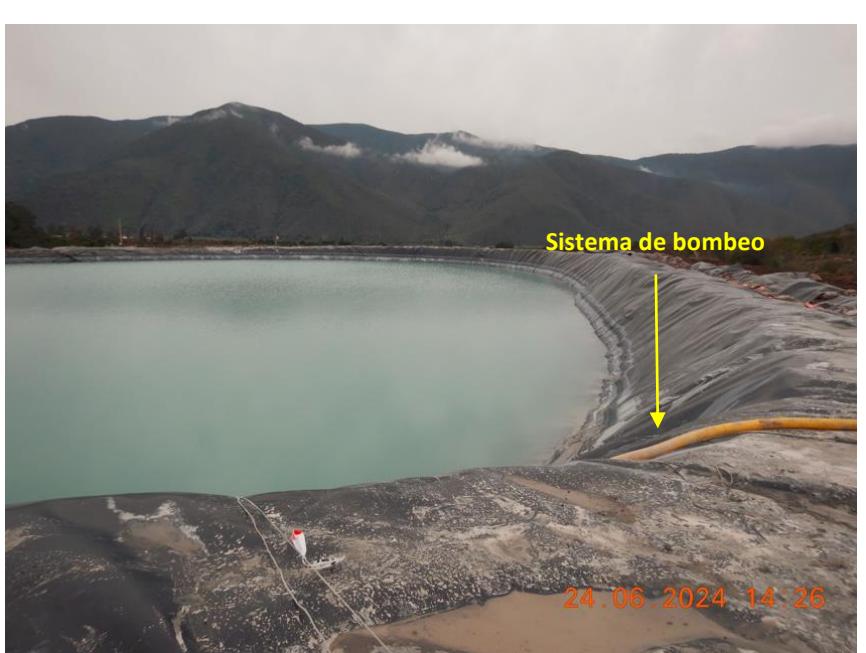
<p>Sistema de bombeo</p> <p>24.06.2024 14:26</p>	
<p>Fotografía 4. Fecha: 24-06-2024</p> <p>Coordenadas UTM DATUM WGS84 HUSO 19 Norte: 6.405.760 m S Este: 303.587 m E</p> <p>Descripción del medio de prueba: Vista panorámica, desde el coronamiento del muro de confinamiento del depósito de relaves, del pretil de contención implementado aguas abajo de la piscina de emergencia, el cual en su interior acumula aguas con presencia de relaves.</p>		<p>Fotografía 5. Fecha: 24-06-2024</p> <p>Coordenadas UTM DATUM WGS84 HUSO 19 Norte: 6.405.814 m S Este: 303.399 m E</p> <p>Descripción del medio de prueba: Vista panorámica del pretil de contención implementado, en donde se constató al momento de la inspección acumulación de aguas con relaves al interior del pretil, las cuales son bombeadas a la piscina de aguas claras ubicada en la planta de espesado.</p>

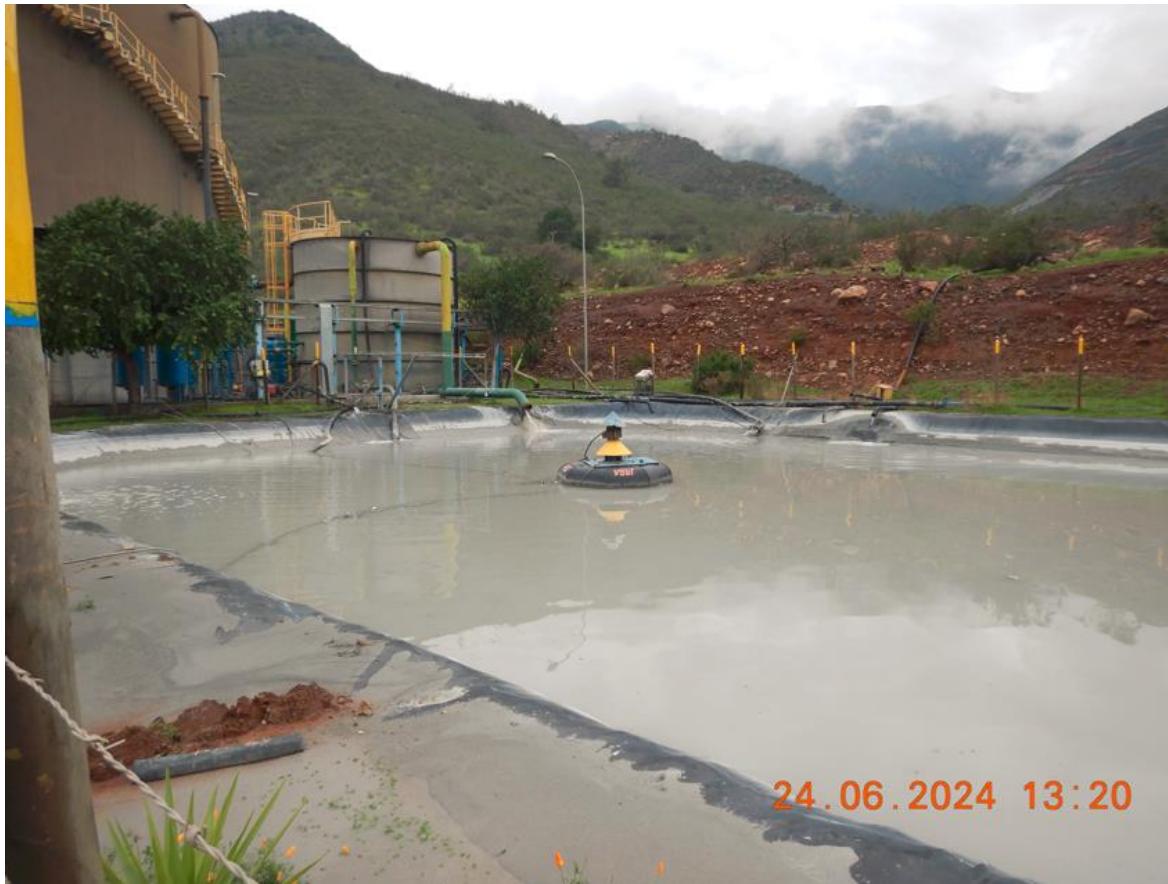
Fotografía 6.

Descripción del medio de prueba: Descarga de las aguas con relaves provenientes del pretil de contención a la piscina de aguas claras ubicada en la planta de espesado.

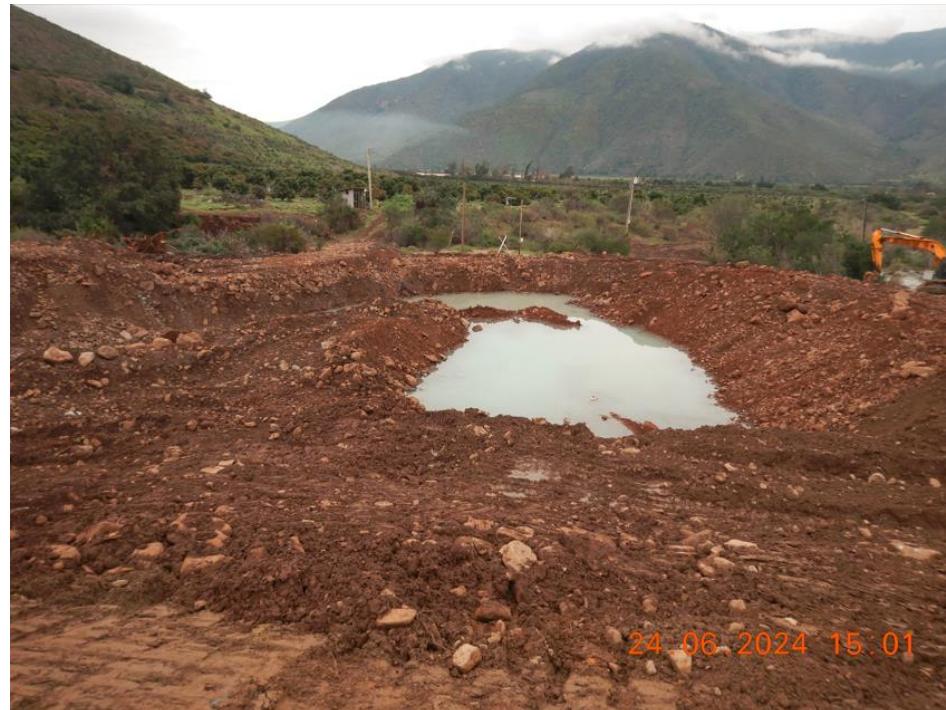
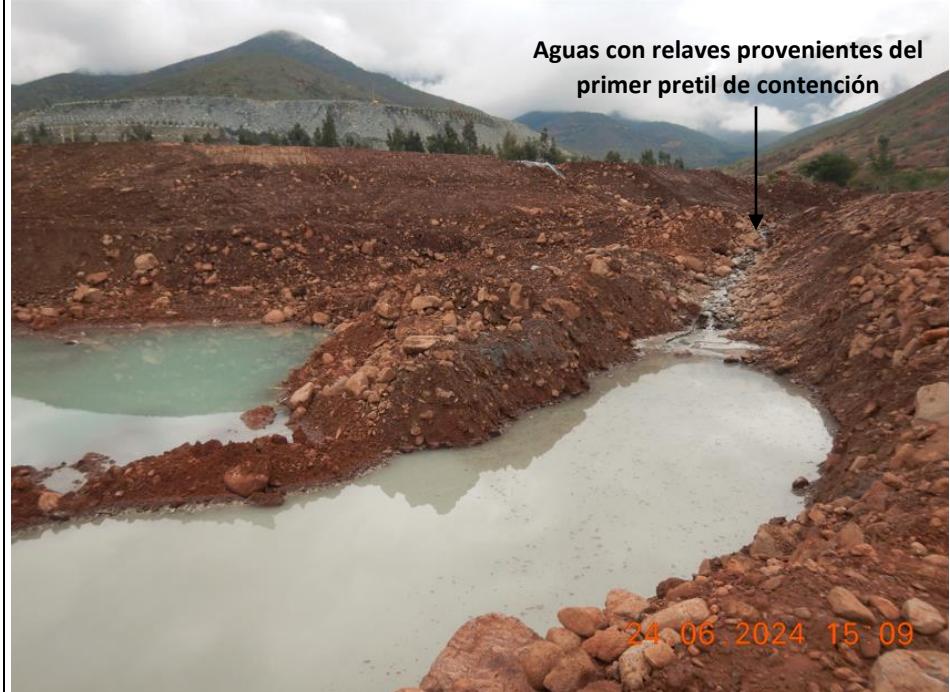
Fotografía 7.	Fecha: 24-06-2024	Fotografía 8.	Fecha: 24-06-2024
Coordenadas UTM DATUM WGS84 HUSO 19	Norte: 6.405.780 m S Este: 303.375 m E	Coordenadas UTM DATUM WGS84 HUSO 19	Norte: 6.405.815 m S Este: 303.329 m E
Descripción del medio de prueba: Vista panorámica del segundo pretil de contención ubicado aguas abajo del primer pretil, en donde se constató al momento de la inspección la acumulación de aguas con relaves al interior del mismo, y que éste además no cuenta con el sistema de bombas comprometido.		Descripción del medio de prueba: Flujo de aguas con relaves desde el primer pretil de contención, las cuales son conducidas y acumuladas en el segundo pretil.

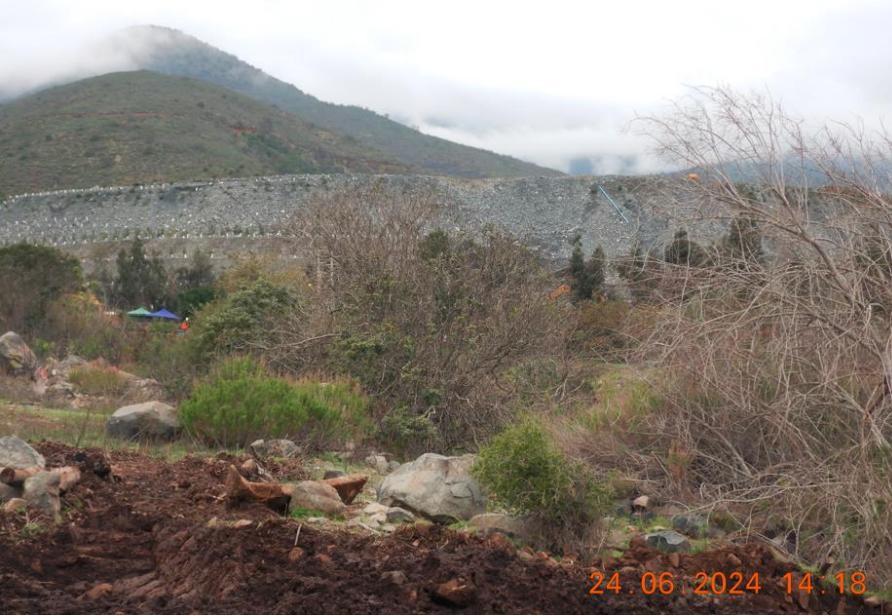
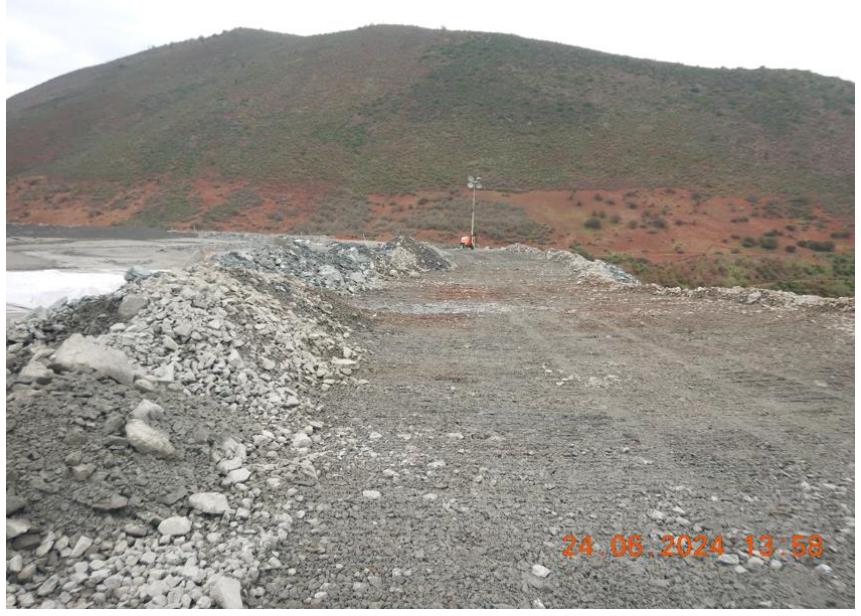
Fotografía 9.	Fecha: 24-06-2024	Fotografía 10.	Fecha: 10-06-2024
Coordinadas UTM DATUM WGS84 HUSO 19	Norte: 6.405.822 m S Este: 303.400 m E	Coordinadas UTM DATUM WGS84 HUSO 19	Norte: 6.405.753 m S Este: 6.405.753 m S
Descripción del medio de prueba: Vista del muro de confinamiento del depósito de relaves, en donde se observa que el socavón fue rellenado y compactado con material estéril, y que no hay relaves expuestos.		Descripción del medio de prueba: Vista del muro de confinamiento del depósito de relaves desde su coronamiento, en donde se constató al momento de la inspección que el socavón fue rellenado y compactado con material estéril.

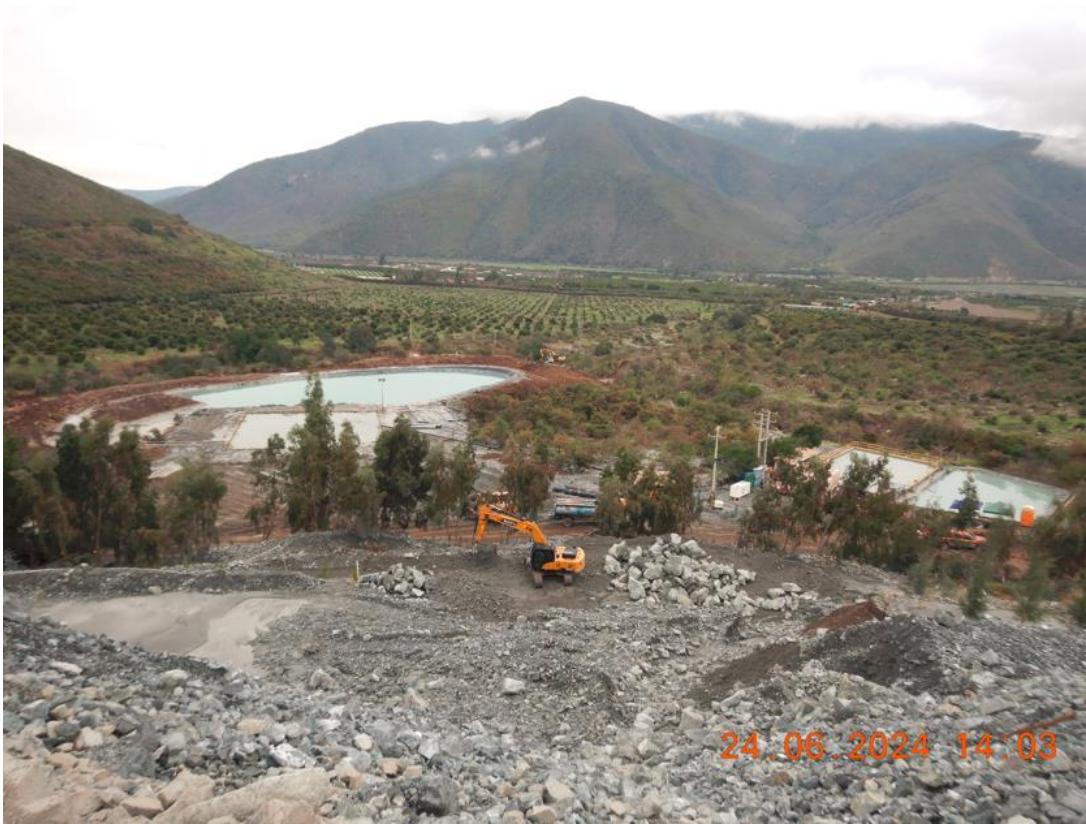
Fotografía 11.	Fecha: 24-06-2024	
Coordenadas UTM DATUM WGS84 HUSO 19	Norte: 6.405.753 m S	Este: 6.405.753 m S
Descripción del medio de prueba: Actividades de fortificación en la base del muro de confinamiento del depósito de relaves, mediante la depositación de material estéril en el talud del mismo.

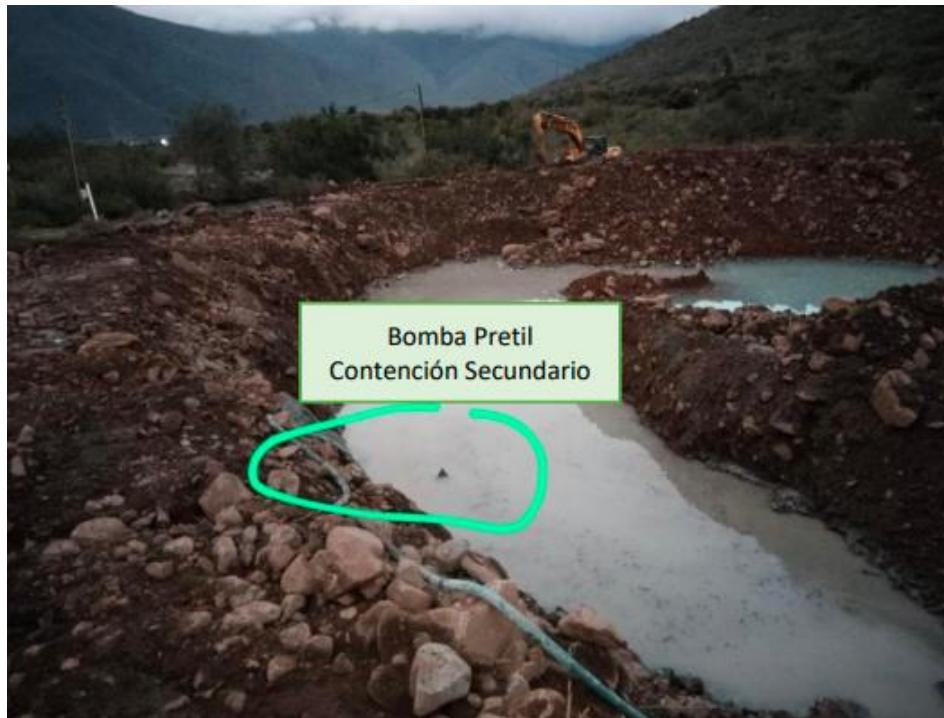
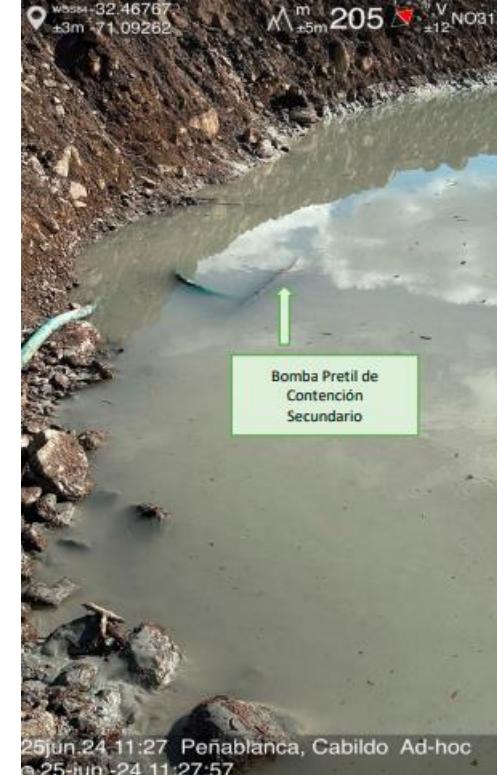
<p>25 jun 24 11:27 Peñablanca, Cabildo Ad-hoc 25-jun-24 11:27:57</p>	
Fotografía 12.	Fecha: 24-06-2024		Fotografía 13.
Coordenadas UTM DATUM WGS84 HUSO 19	Norte: 6.405.799 m S	Este: 303.327 m E	Coordenadas UTM DATUM WGS84 HUSO 19
Descripción del medio de prueba: Instalación y operación del sistema de bombeo durante el 24 de junio de 2024 en el pretil de contención secundario.			
Fuente: Carta titular MLC-GG-083 de fecha 3 de julio de 2024.

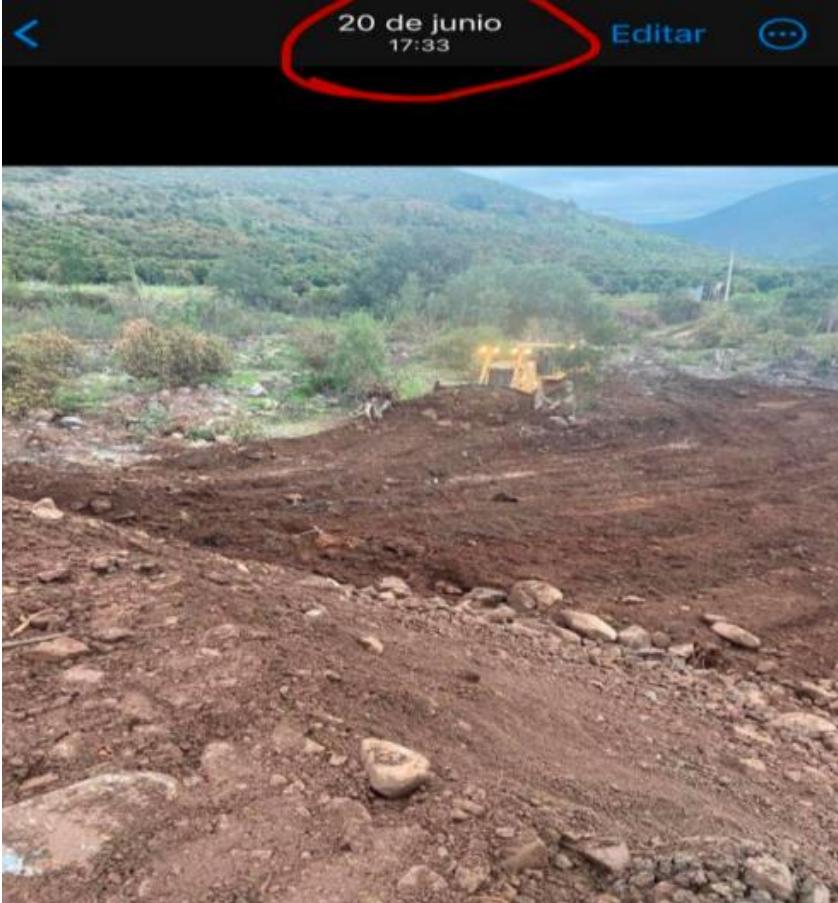
20 de junio 17:33	Editar	...
Fotografía 14.	Fecha: 20-06-2024		
Coordenadas UTM DATUM WGS84 HUSO 19	Norte: 6.405.799 m S	Este: 303.327 m S	
Descripción del medio de prueba: Fotografía que da cuenta del inicio de la construcción del pretil secundario. Fuente: Carta titular MLC-GG-083 de fecha 3 de julio de 2024.

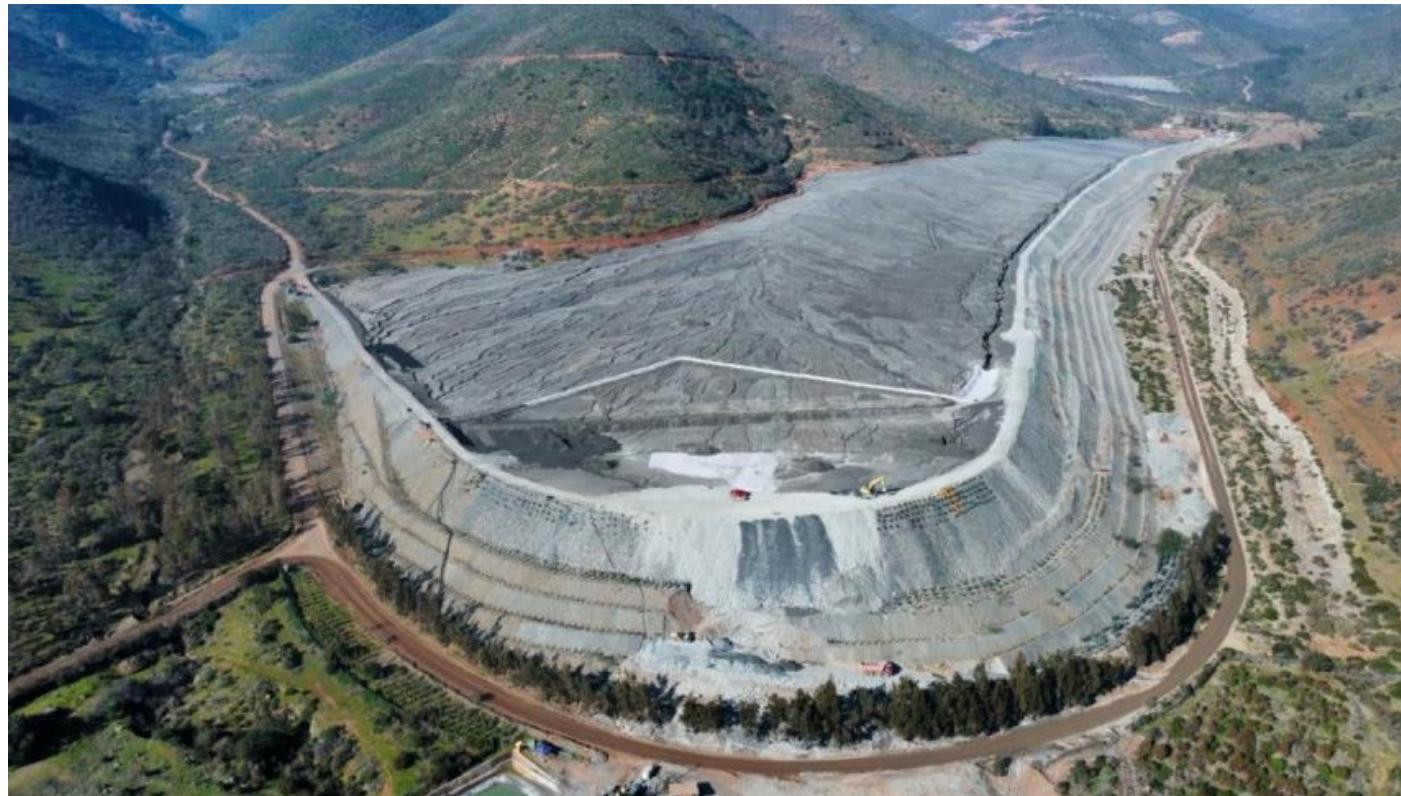
Fotografía 15.

Descripción del medio de prueba: Fotografía aérea del depósito de relave en pasta, de la cual se observa que el muro de confinamiento se encuentra reparado y que no hay relaves expuestos.

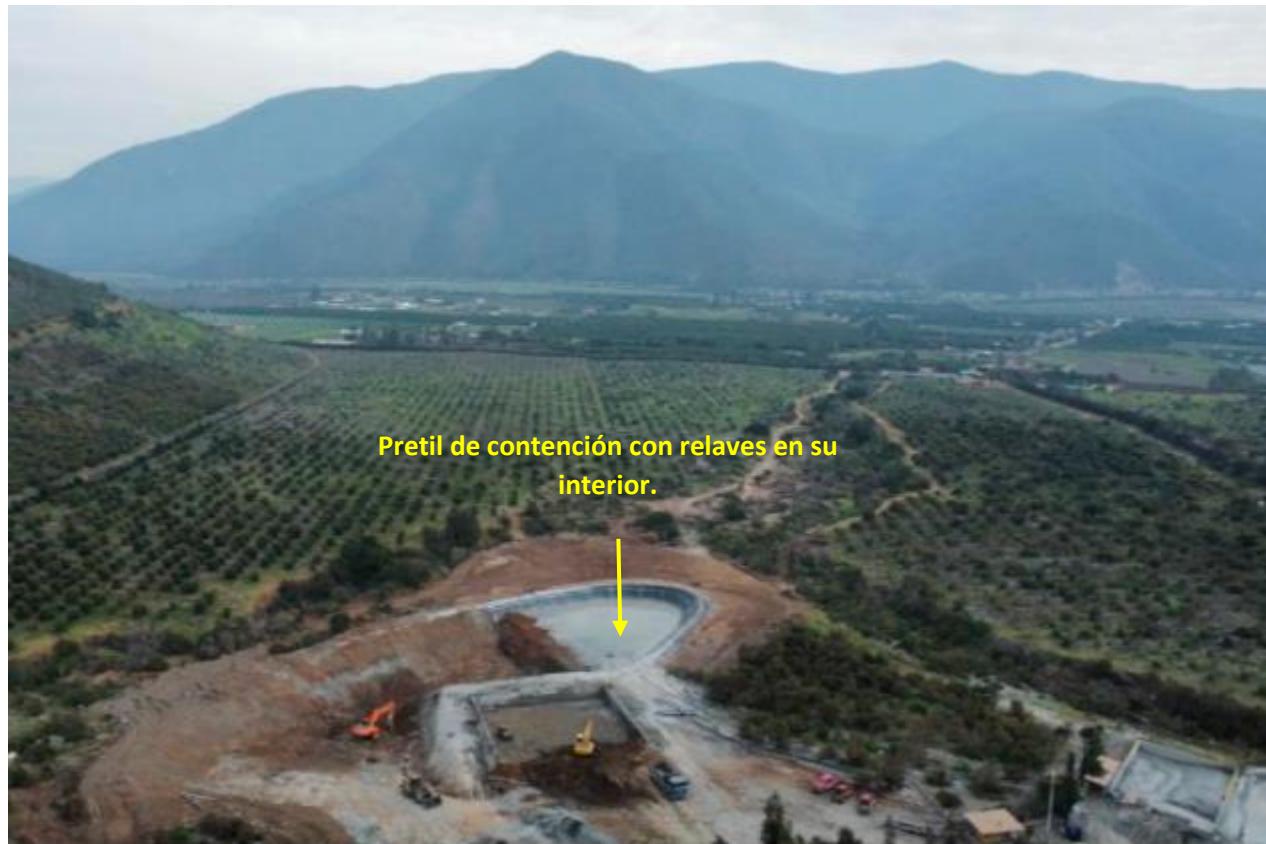
Fotografía 16.

Descripción del medio de prueba: Fotografía aérea de la cual se observa el pretil de contención primario con aguas con relaves en su interior sin observarse además el sistema de bombeo y el pretil secundario.

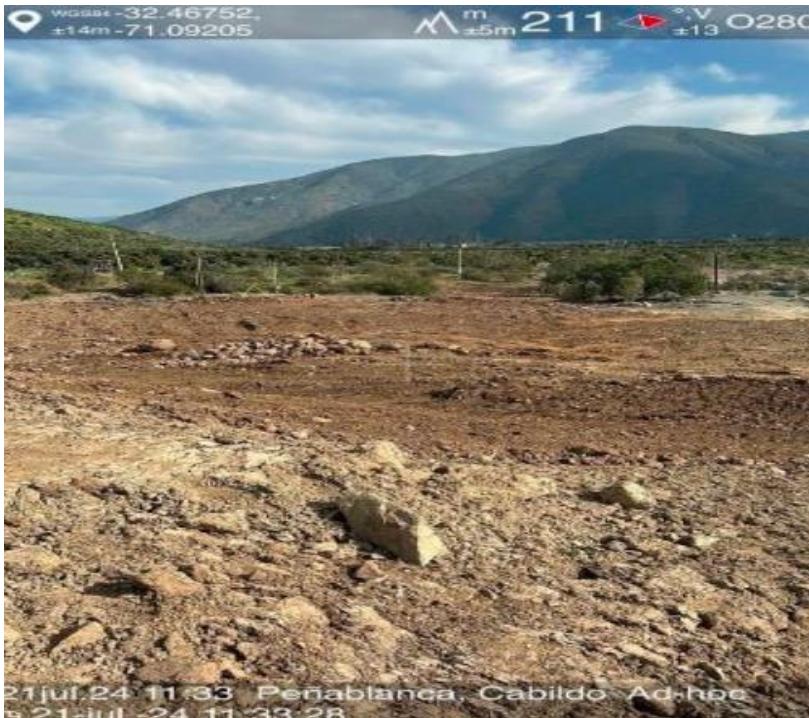
Fotografía 17.

Descripción del medio de prueba: Vista panorámica del área en donde se implementó el pretil de contención secundario, observándose la inexistencia del mismo durante el 21 de julio de 2024. Se observa además, la inexistencia de flujos de aguas con relaves que confluyan hacia la quebrada Chinchorro desde el lugar en donde se implementó el pretil.

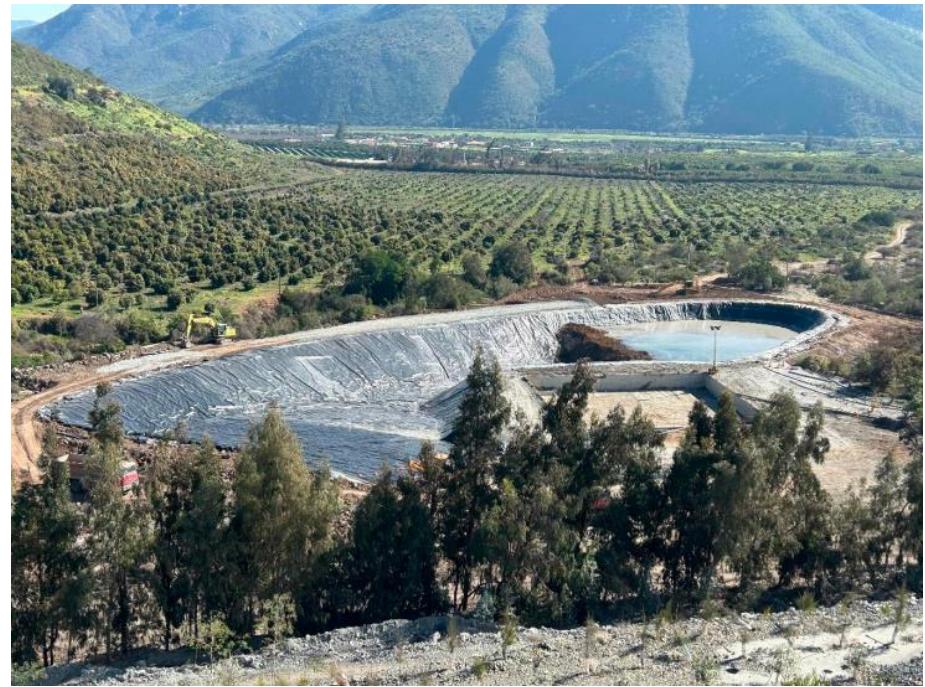
Fotografía 18.

Descripción del medio de prueba: Vista del pretil de contención desde el coronamiento del muro de confinamiento del depósito de relaves, observándose el impermeabilizado del pretil y la presencia de relaves al interior de este en su extremo nor-poniente.

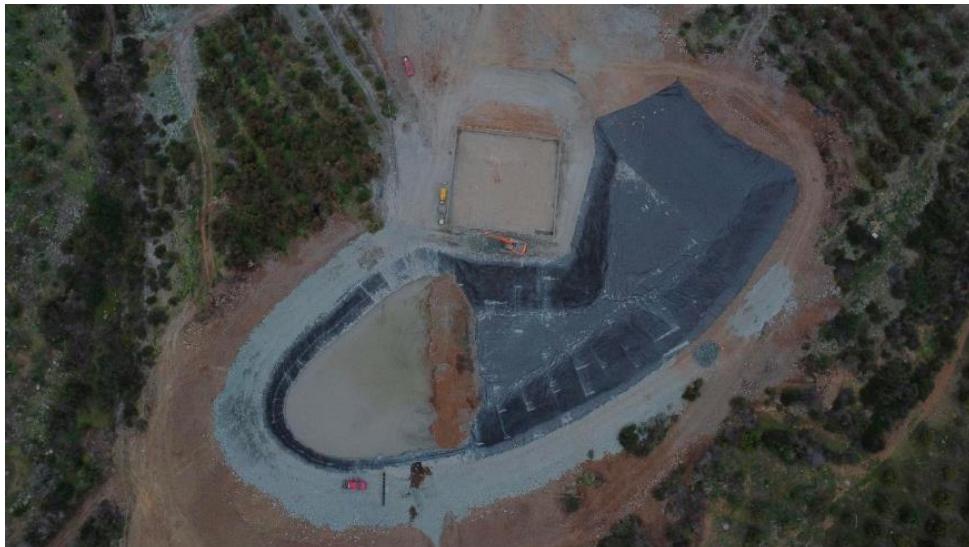
Fotografía 19.

Descripción del medio de prueba: Imagen área del pretil de contención, observándose el impermeabilizado del mismo y la presencia de relaves en su extremo nor-poniente. No se observan flujos de entrada o salida de relaves de éste.

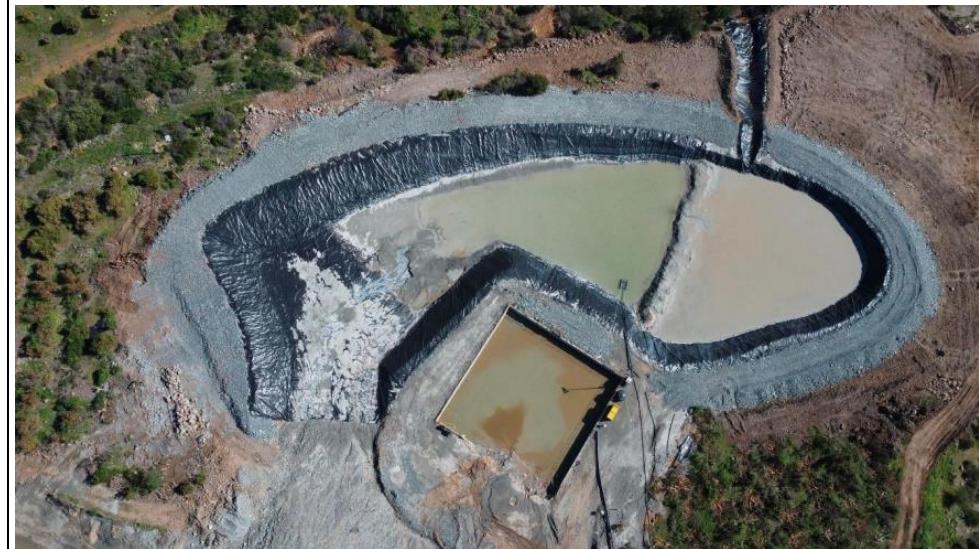
Fotografía 20.

Descripción del medio de prueba: Imagen área del pretil de contención, observándose el impermeabilizado del mismo y la presencia de relaves en su extremo nor-poniente. No se observan flujos de entrada o salida de relaves de éste, y se observa un sistema de desagüe seco y sin evidencias de relaves, el cual se direcciona hacia la Quebrada El Chinchorro.

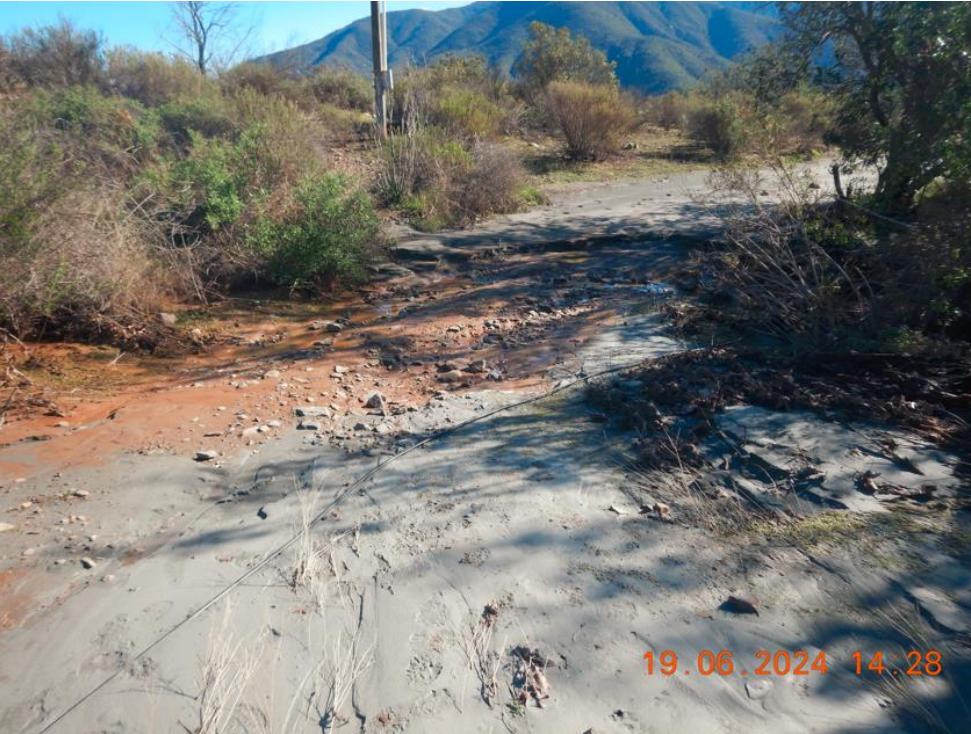
Fotografía 21.	Fecha: 19-06-2024		
Coordenadas UTM DATUM WGS84 HUSO 19	Norte: 6.405.851 m S	Este: 303.311 m E	
Descripción del medio de prueba: Evidencias de relaves en ambas riberas de la Quebrada El Chinchorro constatadas por la SMA del 19 de junio de 2024 en inspección a la ejecución de las medidas provisionales.

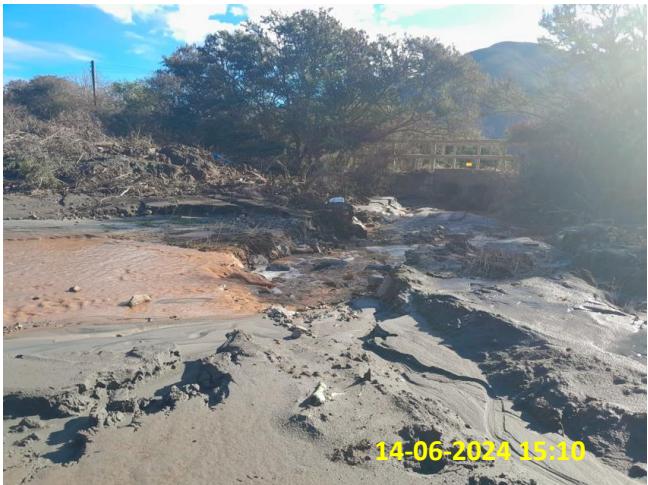
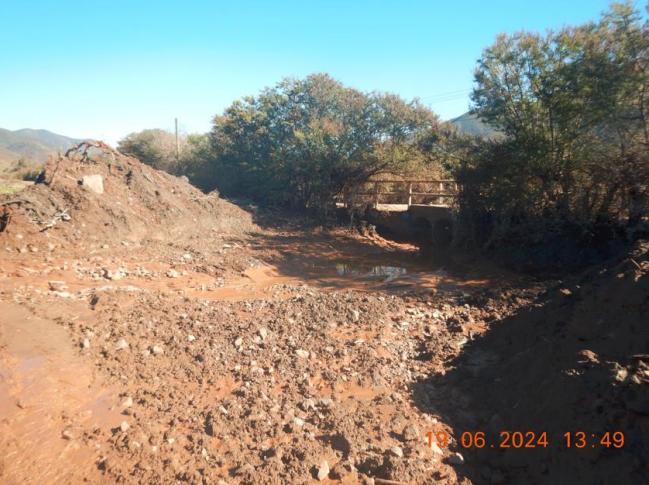
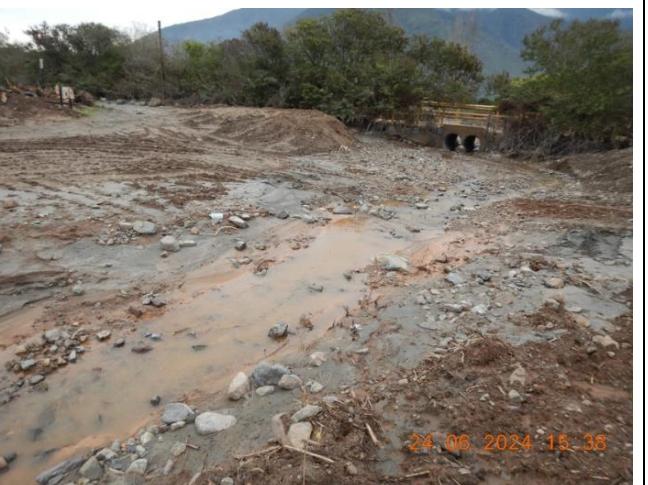
Fotografía 22. Coordenadas UTM DATUM WGS84 Norte: 6.406.175 m S. Este: 302.926 m E. HUSO 19	Fotografía 23. Coordenadas UTM DATUM WGS84 HUSO 19 Norte: 6.406.175 m S. Este: 302.926 m E.	Fotografía 24. Coordenadas UTM DATUM WGS84 HUSO 19 Norte: 6.406.169 m S. Este: 302.913 m E.
Descripción del medio de prueba: Evidencias de relaves en ambas riberas de la Quebrada El Chinchorro, al sector del límite norponiente de la propiedad de la faena minera.	Descripción del medio de prueba: Ausencia de relaves en ambas riberas de la Quebrada El Chinchorro, al sector del límite norponiente de la propiedad de la faena minera.	Descripción del medio de prueba: Evidencias de relaves en ambas riberas de la Quebrada El Chinchorro, al sector del límite norponiente de la propiedad de la faena minera.
Fecha: 14-06-2024	Fecha: 19-06-2024	Fecha: 24-06-2024

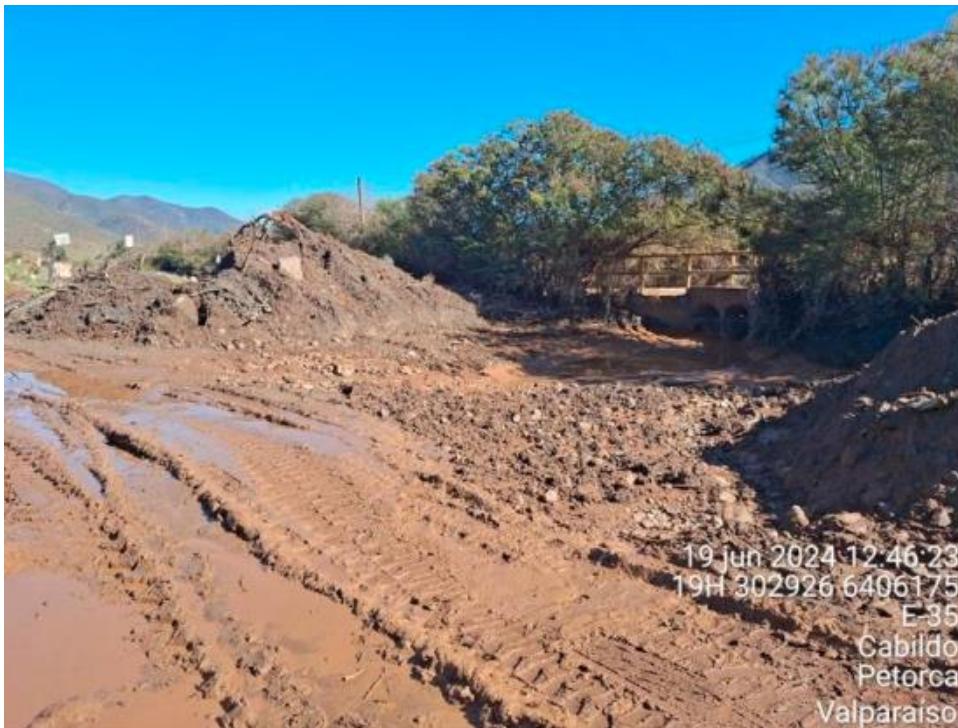
Fotografía 26.	Fecha: 19-06-2024
Coordinadas UTM DATUM WGS84 HUSO 19	Norte: 6.406.175 m S Este: 302.926 m E

Descripción del medio de prueba: Registro fotográfico reportado por el titular que evidencia la ausencia de relaves en ambas riberas de la Quebrada El Chinchorro, al sector del límite norponiente de la propiedad de la faena minera, pero que al momento de la inspección ambiental del 24 de junio de 2024 en dicho punto si se evidenciaron relaves en ambas riberas de la Quebrada (Fotografía 24).

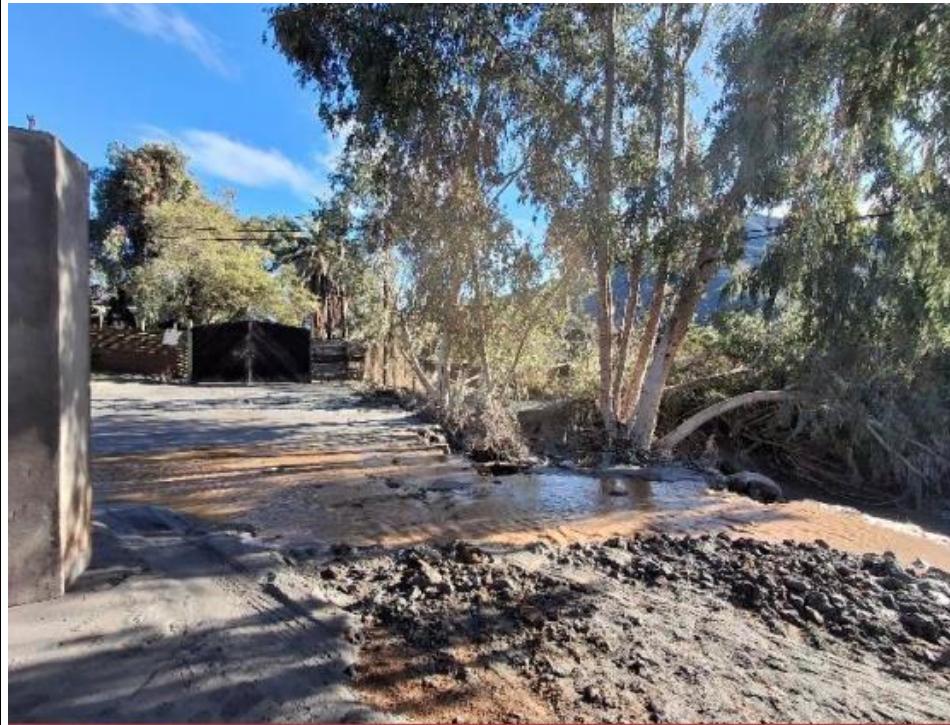
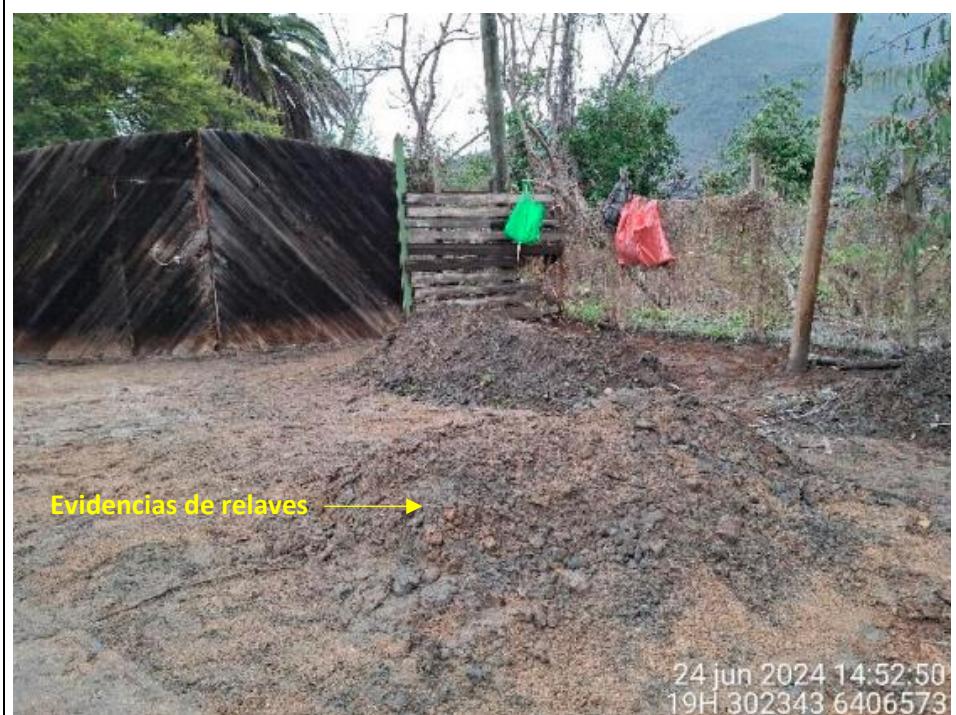
Fotografía 27.	Fecha: 15-06-2024		Fotografía 28.	Fecha: 24-06-2024	
Coordenadas UTM DATUM WGS84 HUSO 19	Norte: 6.406.592 m S	Este: 302.345 m E	Coordenadas UTM DATUM WGS84 HUSO 19	Norte: 6.406.573 m S	Este: 302.343 m E
Descripción del medio de prueba: Evidencias de relaves derramados previa ejecución de las actividades de limpieza.			Descripción del medio de prueba: Evidencias de relaves derramados posterior a la ejecución de la actividad de limpieza. Dicho registro fotográfico fue reportado por el titular en el reporte de avance 2 y 3.		
Fuente: Carta titular MLC-GG-081 de fecha 1 de julio de 2024 y carta titular MLC-GG-086 de fecha 8 de julio de 2024.			Fuente: Carta titular MLC-GG-081 de fecha 1 de julio de 2024, y carta titular MLC-GG-086 de fecha 8 de julio de 2024.

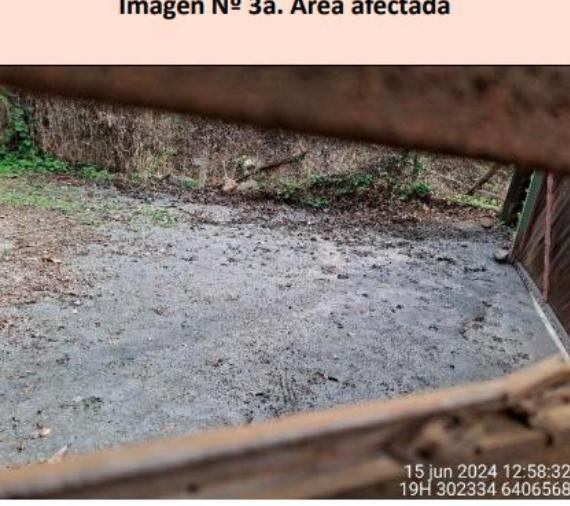
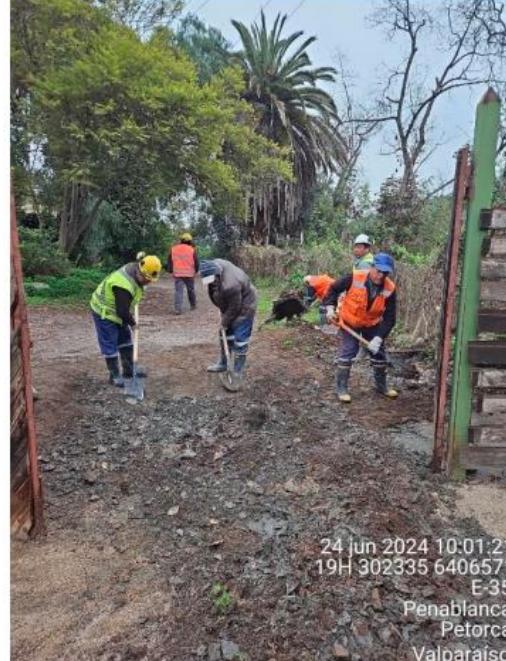
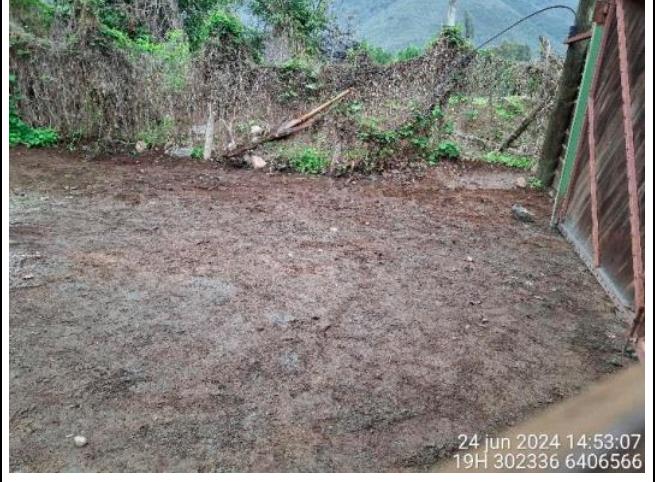
Fotografía 29.	Fecha: 15-06-2024		Fotografía 30.	Fecha: 24-06-2024		Fotografía 31.	Fecha: 24-06-2024
Coordenadas UTM DATUM WGS84 HUSO 19	Norte: 6.406.568 m S	Este: 302.334 m E	Coordenadas UTM DATUM WGS84 HUSO 19	Norte: 6.406.571 m S	Este: 302.335 m E	Coordenadas UTM DATUM WGS84 HUSO 19	Norte: 6.406.566 m S Este: 302.336 m E
Descripción del medio de prueba: Evidencias de relaves derramados previa ejecución de las actividades de limpieza.			Descripción del medio de prueba: Evidencias de relaves derramados posterior a la ejecución de la actividad de limpieza.			Descripción del medio de prueba: Suelo con evidencias de relaves posterior a la ejecución de las actividades de limpieza.	
Fuente: Carta titular MLC-GG-081 de fecha 1 de julio de 2024, y carta titular MLC-GG-086 de fecha 8 de julio de 2024.			Fuente: Carta titular MLC-GG-081 de fecha 1 de julio de 2024, y carta titular MLC-GG-086 de fecha 8 de julio de 2024.			Fuente: Carta titular MLC-GG-091 de fecha 17 de julio de 2024.

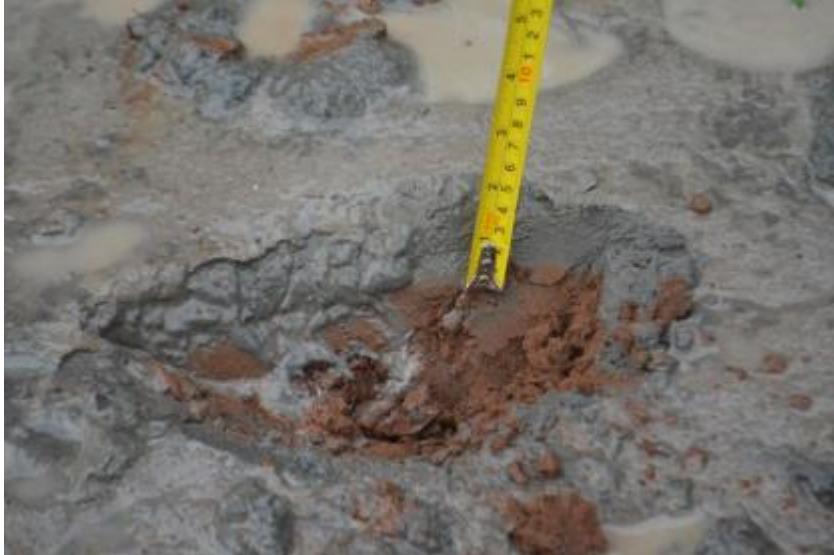
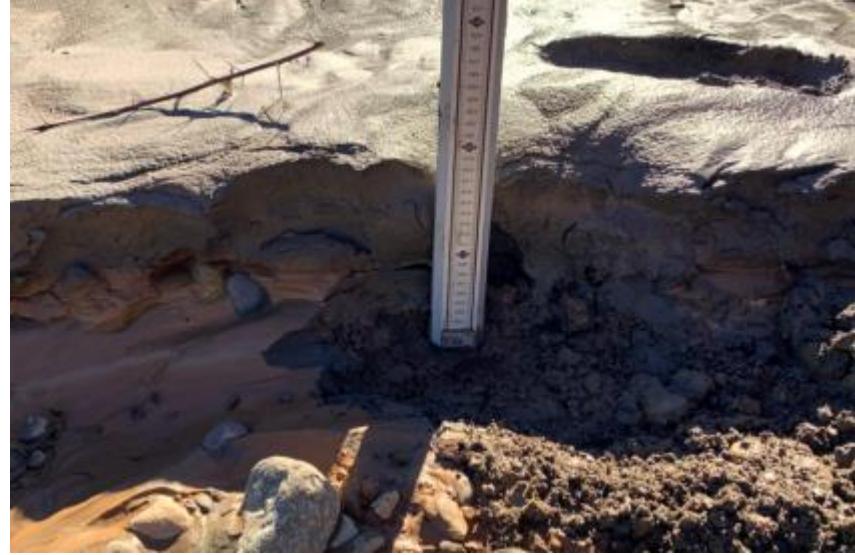
Fotografía 34.	Fecha: 21-06-2024		Fotografía 35.	Fecha: 21-06-2024	
Coordenadas UTM DATUM WGS84 HUSO 19	Norte: 6.406.151 m S. Este: 301.894 m E.		Coordenadas UTM DATUM WGS84 HUSO 19	Norte: 6.406.759 m S. Este: 301.894 m E.	
Descripción del medio de prueba: Medición del espesor de relaves derramados en el punto de muestreo N° 1 reportada por el titular. Fuente: Carta titular MLC-GG-081 de fecha 1 de julio de 2024.			Descripción del medio de prueba: Medición del espesor de relaves derramados en el punto de muestreo N° 116 reportada por el titular. Fuente: Carta titular MLC-GG-081 de fecha 1 de julio de 2024.
