INFORME TÉCNICO DE FISCALIZACIÓN AMBIENTAL

MEDIDAS PROVISIONALES PRE PROCEDIMENTALES

PLANTA CABILDO MINERA LAS CENIZAS

DFZ-2024-2168-V-MP

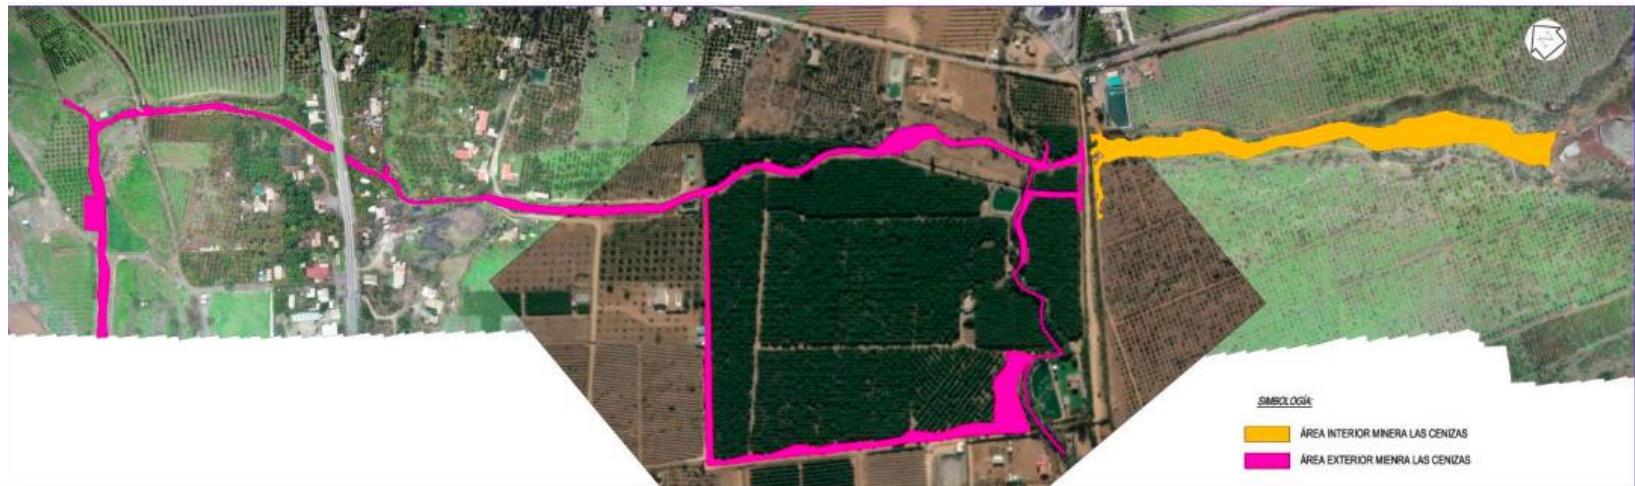
Imagen 2.

Descripción del medio de prueba: Superficie afectada por el derrame de relaves, en donde se observa que no se considera la Quebrada Los Maquis y no se señala la superficie en donde se efectuó el retiro de relaves durante las labores de limpieza.

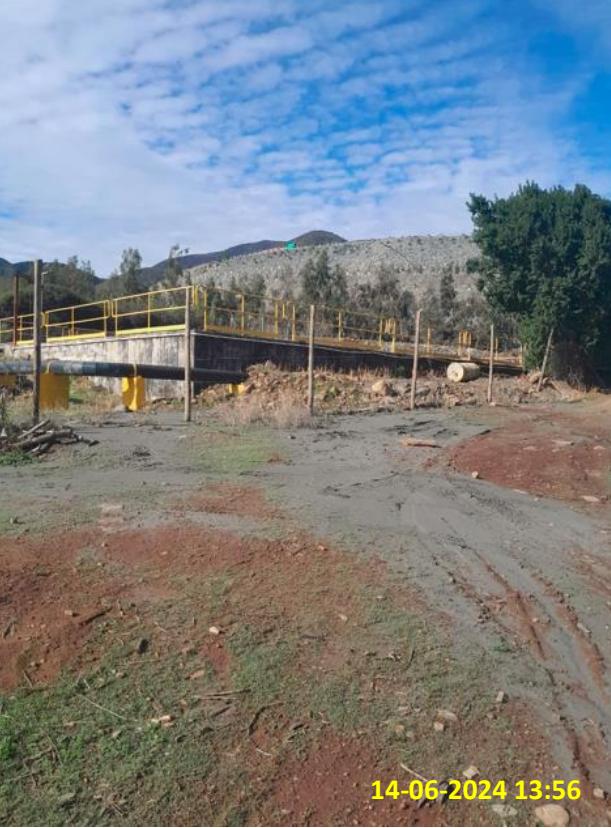
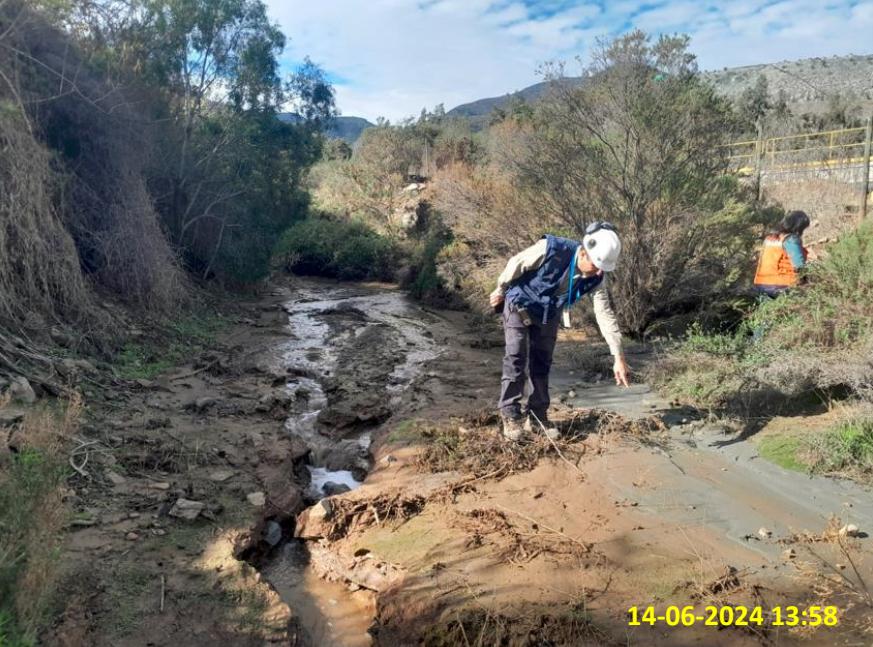
<p>14-06-2024 13:58</p>
Fotografía 36. Coordenadas UTM DATUM WGS84 HUSO 19	Fecha: 14-06-2024. Norte: 6.405.849 m S Este: 303.479 m E
Descripción del medio de prueba: Evidencias de relaves que provienen de la piscina del sistema de drenaje, las cuales se direccionan a la Quebrada Los Maquis.	Fotografía 37. Coordenadas UTM DATUM WGS84 HUSO 19
	Fecha: 14-06-2024. Norte: 6.405.860 m S Este: 303.474 m E
	Descripción del medio de prueba: Evidencias de relaves en la ribera de la Quebrada Los Maquis.

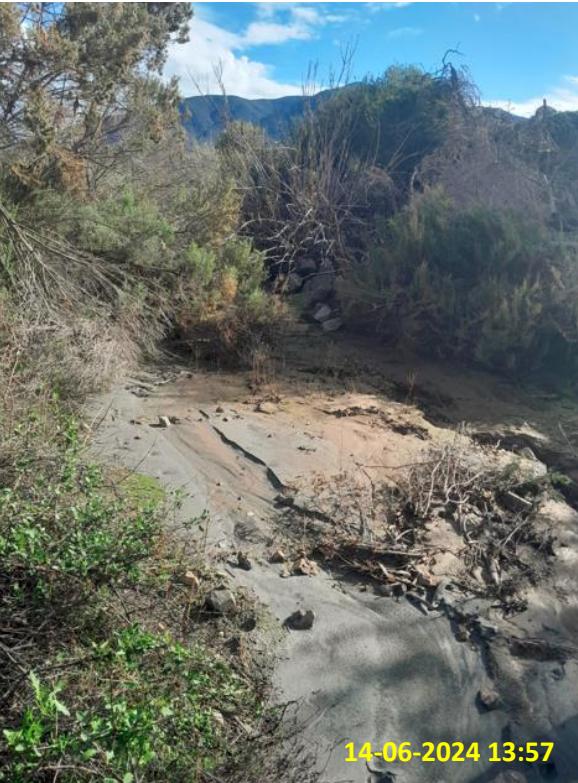
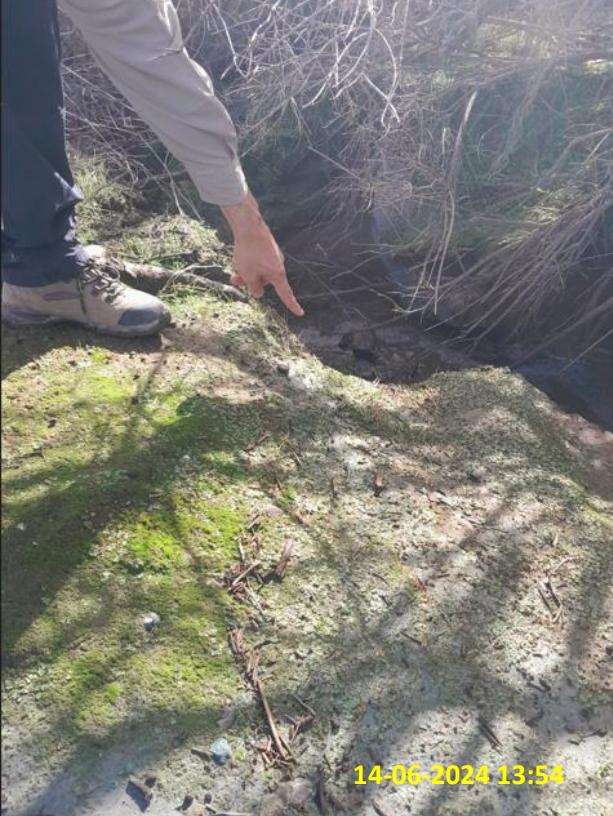
<p>14-06-2024 13:54</p>		
Fotografía 38.		Fecha: 14-06-2024		Fotografía 39.	
Coordenadas UTM DATUM WGS84 HUSO 19		Norte: 6.405.852 m S Este: 303.457 m E		Coordenadas UTM DATUM WGS84 HUSO 19	
Descripción del medio de prueba: Evidencias de relaves en la ribera de la Quebrada Los Maquis.			Descripción del medio de prueba: Evidencias de relaves en la ribera de la Quebrada Los Maquis.

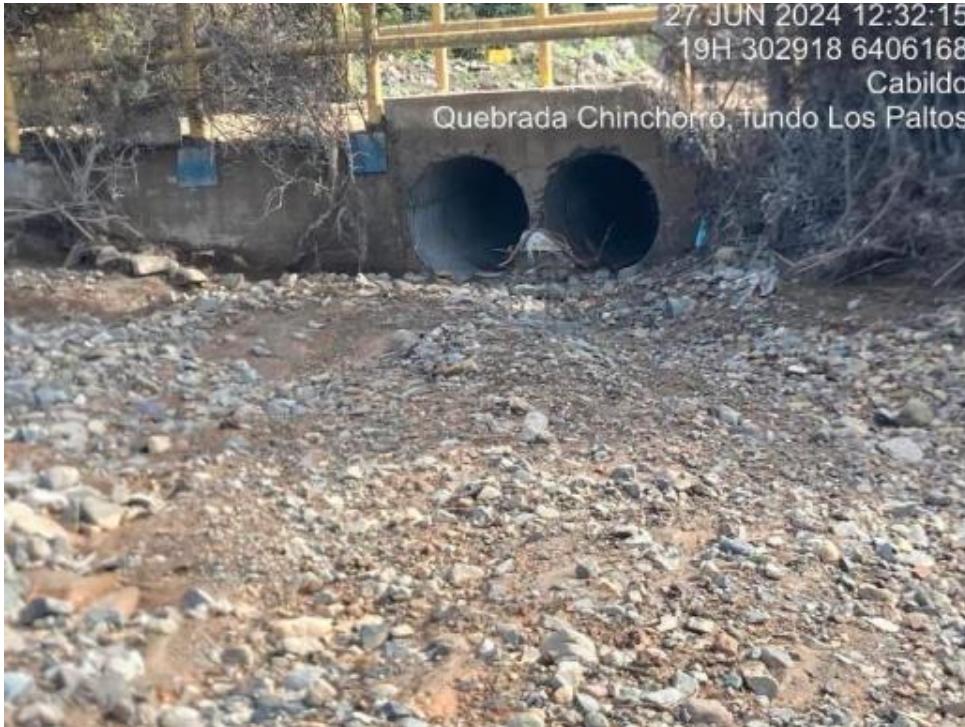
Fotografía 40.	Fecha: 27-06-2024	
Coordinadas UTM DATUM WGS84 HUSO 19	Norte: 6.406.168 m S	Este: 302.9168 m E
Descripción del medio de prueba: Quebrada El Chinchorro, al sector del límite norponiente de la propiedad de la faena minera, sin evidencias de relaves derramados.		
Fuente: Carta titular MLC-GG-086 de fecha 8 de julio de 2024.

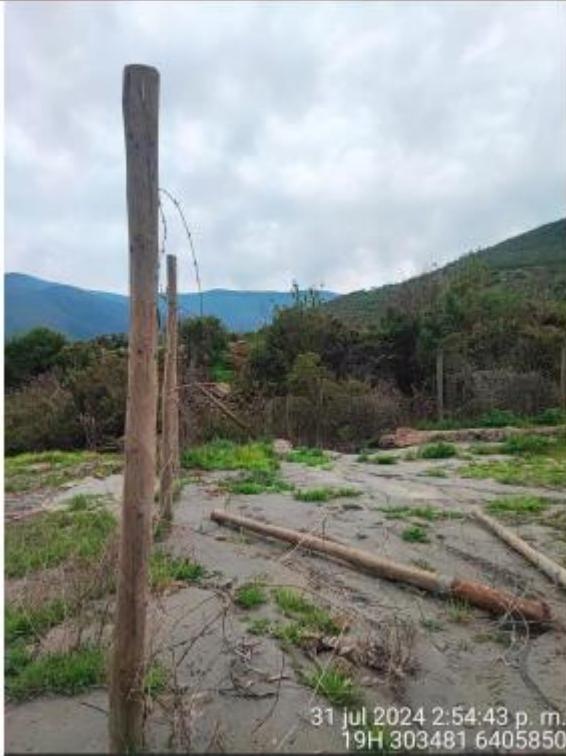
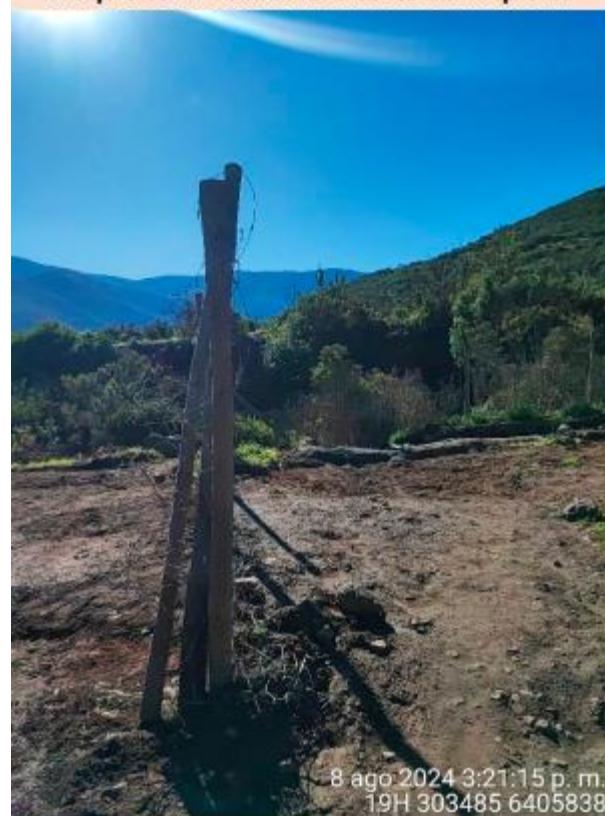
Fotografía 43.	Fecha: 31-07-2024.	Fotografía 44.	Fecha: 8-08-2024.
Coordinadas UTM DATUM WGS84 HUSO 19	Norte: 6.405.850 m S Este: 303.481m E	Coordinadas UTM DATUM WGS84 HUSO 19	Norte: 6.405.838 m S Este: 303.485 m E
Descripción del medio de prueba: Evidencias de relaves en la Quebrada Los Maquis, previa ejecución de labores de limpieza.		Descripción del medio de prueba: Ausencia de evidencias de relaves en la Quebrada Los Maquis, posterior a la ejecución de labores de limpieza.	
Fuente: Carta titular MLC-GG-128 de fecha 12 de agosto de 2024.

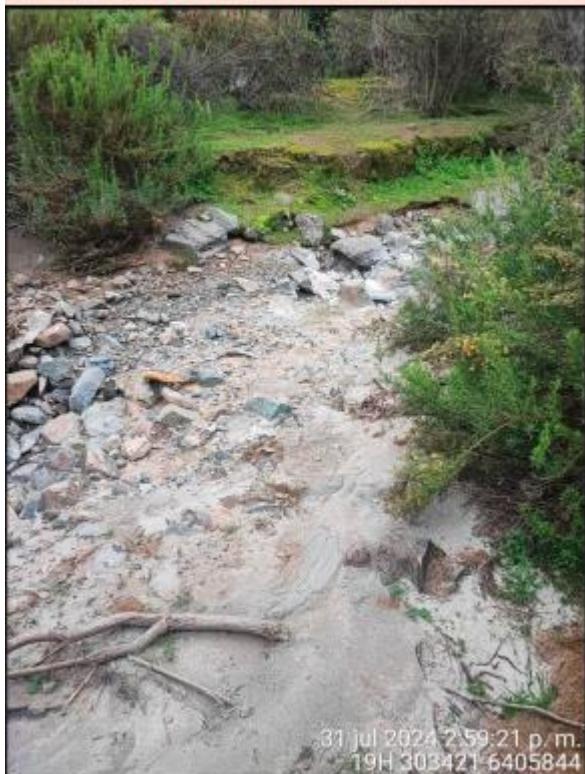
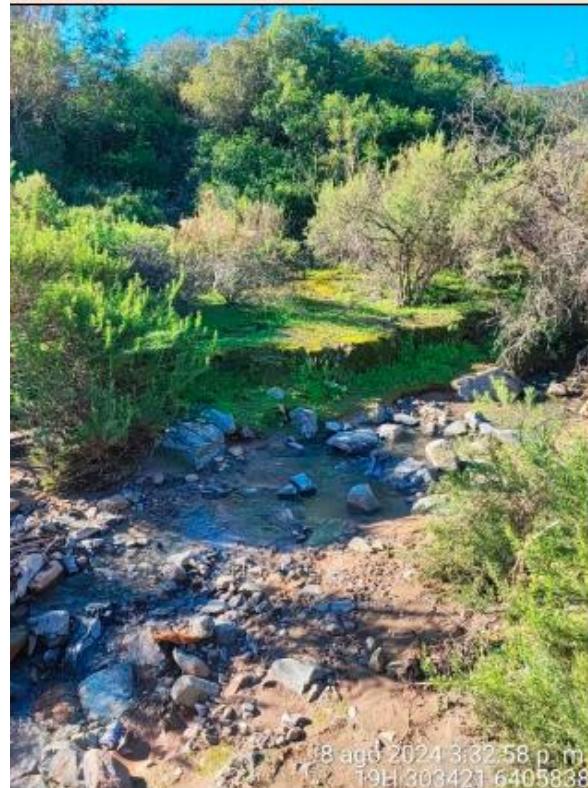
Fotografía 45.	Fecha: 31-07-2024.	Fotografía 46.	Fecha: 8-08-2024.
Coordenadas UTM DATUM WGS84 HUSO 19	Norte: 6.405.844 m S Este: 303.421 m E	Coordenadas UTM DATUM WGS84 HUSO 19	Norte: 6.405.838 m S Este: 303.421 m E
Descripción del medio de prueba: Evidencias de relaves en la Quebrada Los Maquis, previa ejecución de labores de limpieza.		Descripción del medio de prueba: Ausencia de evidencias de relaves en la Quebrada Los Maquis, posterior a la ejecución de labores de limpieza.	
Fuente: Carta titular MLC-GG-128 de fecha 12 de agosto de 2024.

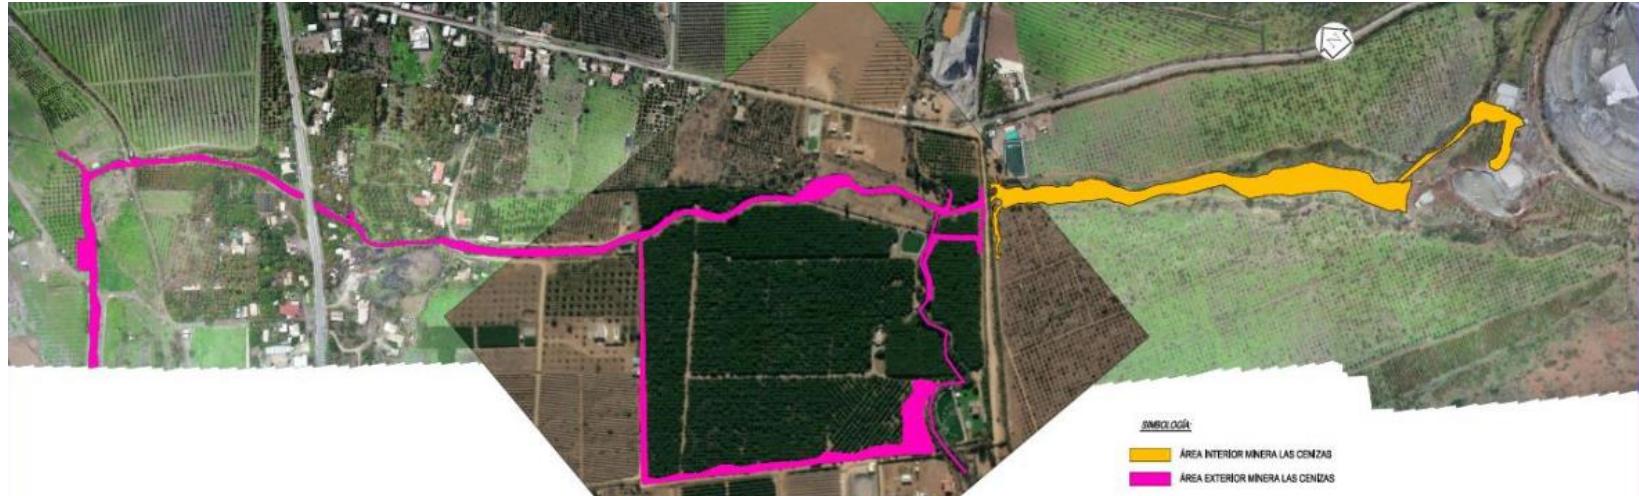
Imagen 3.

Descripción del medio de prueba: Superficie afectada por el derrame de relaves según el titular, en donde se observa que si se considera la superficie afectada de la Quebrada Los Maquis.

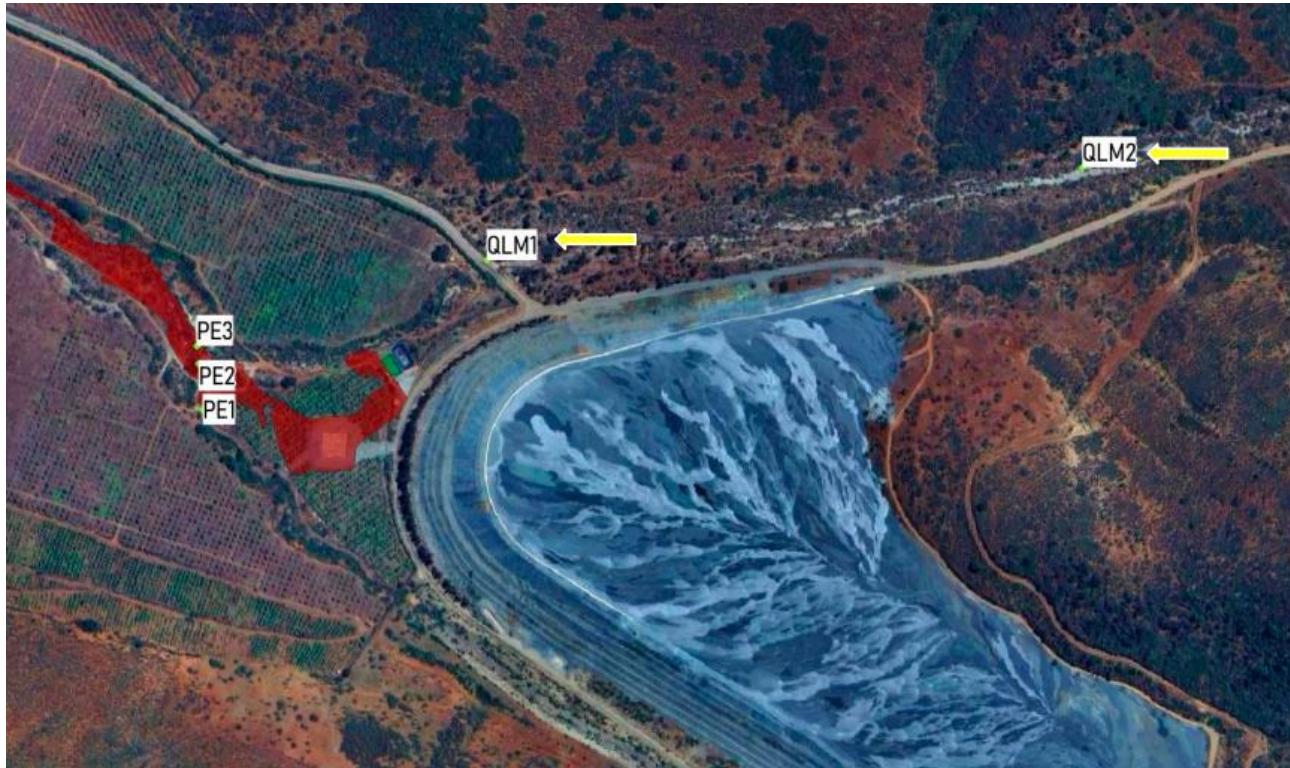
Imagen 5.

Descripción del medio de prueba: Se observa la ubicación del punto de muestreo P1, PE2 y PE3, todos ubicados en un área afectada por el incidente (polígono rojo), los cuales se monitorearon el 14 de junio de 2024. Los íconos QLM1 y QLM2 corresponden a puntos de monitoreo de la Quebrada el Maqui, situados en un área no afectada por el evento ocurrido, los cuales no fueron monitoreados durante el 14 de junio de 2024. Durante dicho monitoreo no se consideró el río La Ligua y un área no afectada de la Quebrada Chinchorro.

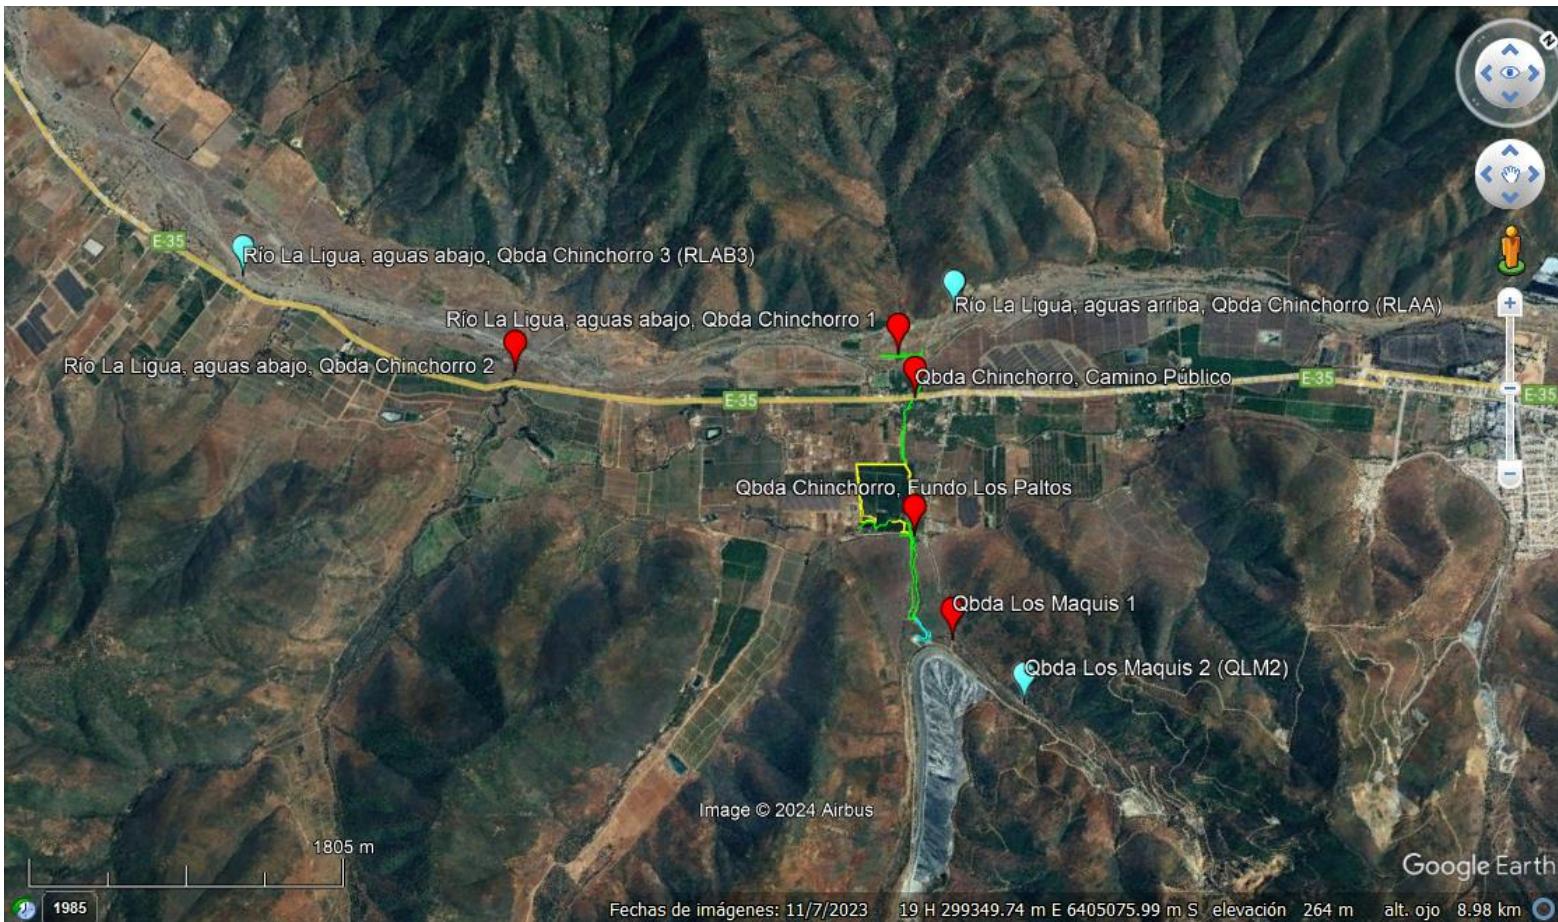
Imagen 6.

Descripción del medio de prueba: En globos color celeste, se señala la ubicación de los puntos de muestreo QLM2, RLAA y RLAB3, realizados por el titular y no por una ETFA el día 15 de junio de 2024. Los globos de color rojo corresponden a las estaciones de muestreo que, según lo informado por Minera Cenizas S.A., se encontraban sin recurso hídrico el día 15 de junio de 2024. No se consideró en el monitoreo un área no afectada de la quebrada Chinchorro producto del incidente.

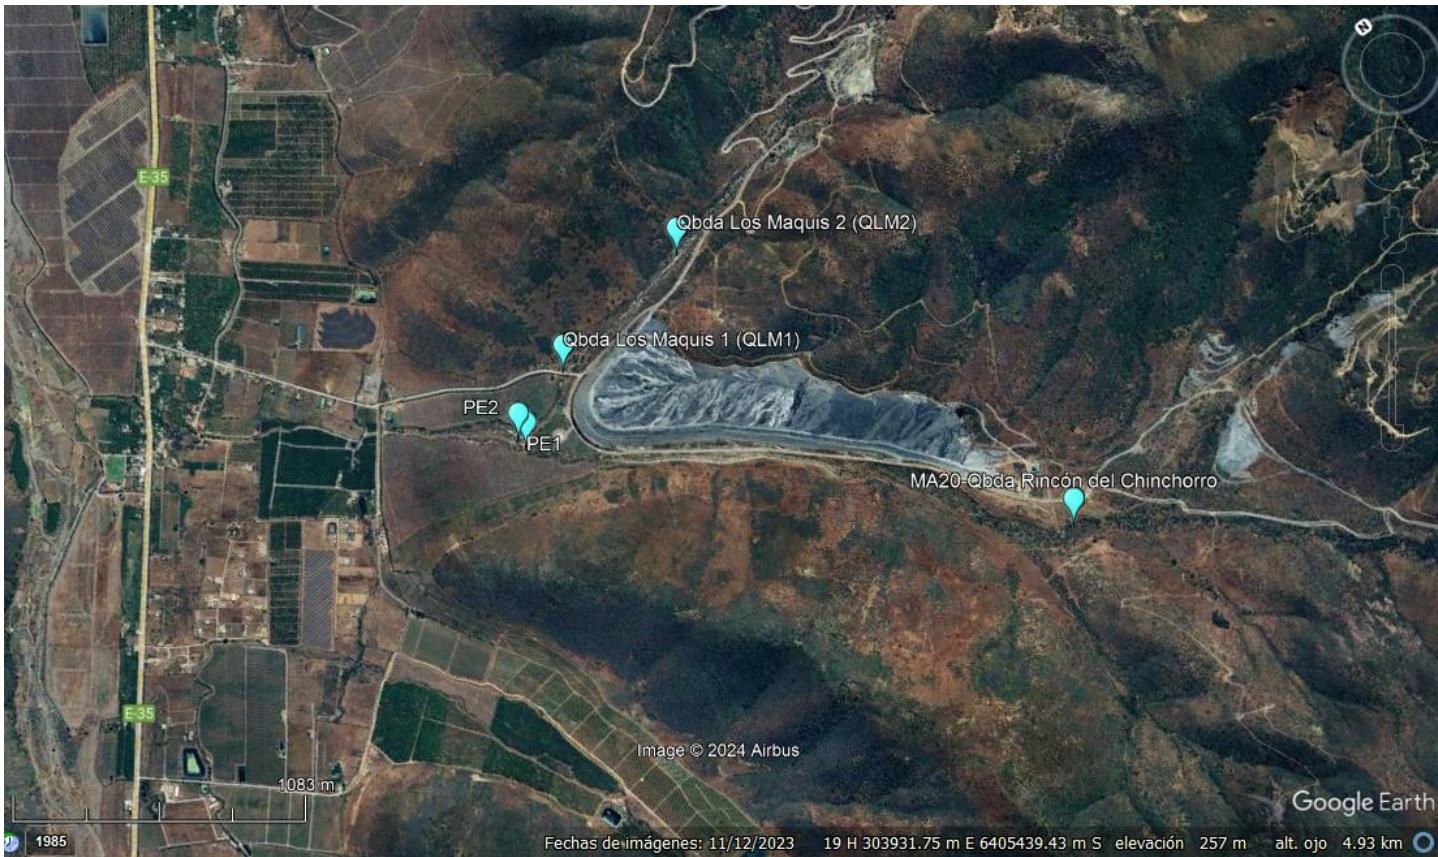
Imagen 7.

Descripción del medio de prueba: Los globos de color celeste indican los puntos en que se realizaron muestreos el día 18 de junio de 2024, los cuales al momento del muestreo efectuado por la ETFA, se encontraban sin disponibilidad del recurso hídrico. Para dicho muestreo, no se consideró el monitoreo del río La Ligua.

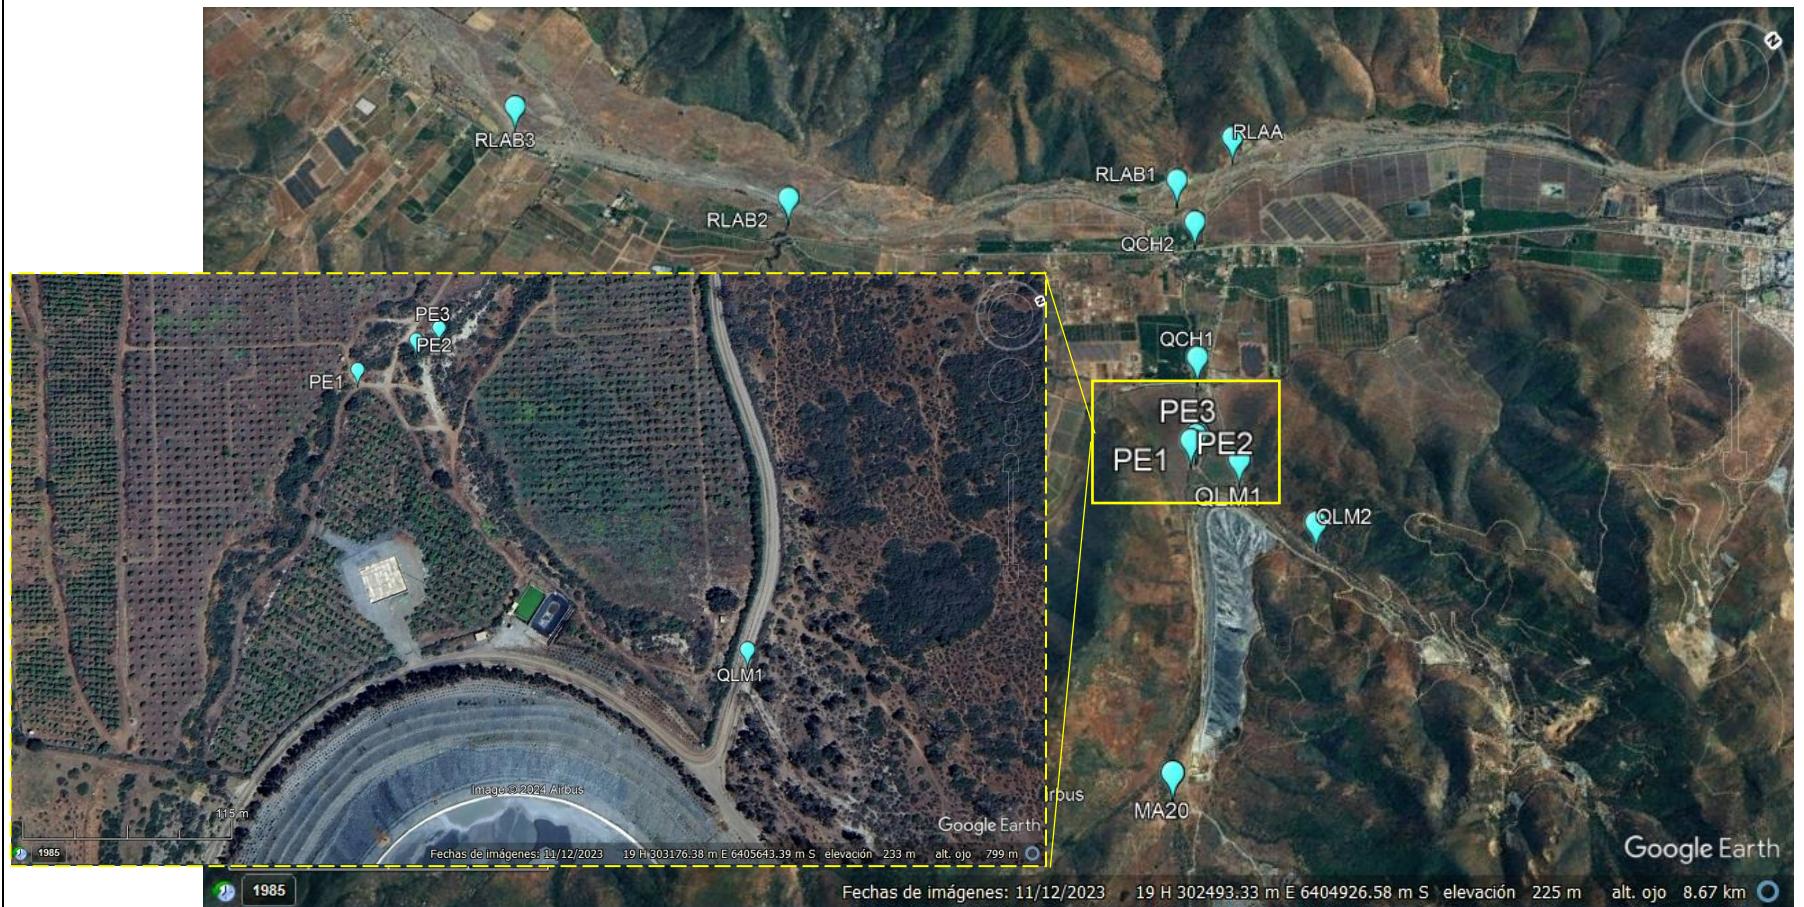
Imagen 8.

Descripción del medio de prueba: Ubicación de las estaciones de los muestreos efectuados el día 21 de junio de 2024 (íconos celestes), en donde se observa que se consideran las aguas superficiales de la Quebrada Los Maquis, de la Quebrada Chinchorro, y del río La Ligua, tanto sectores afectados (aguas abajo), como aquellos sin influencia del incidente ocurrido (aguas arriba).

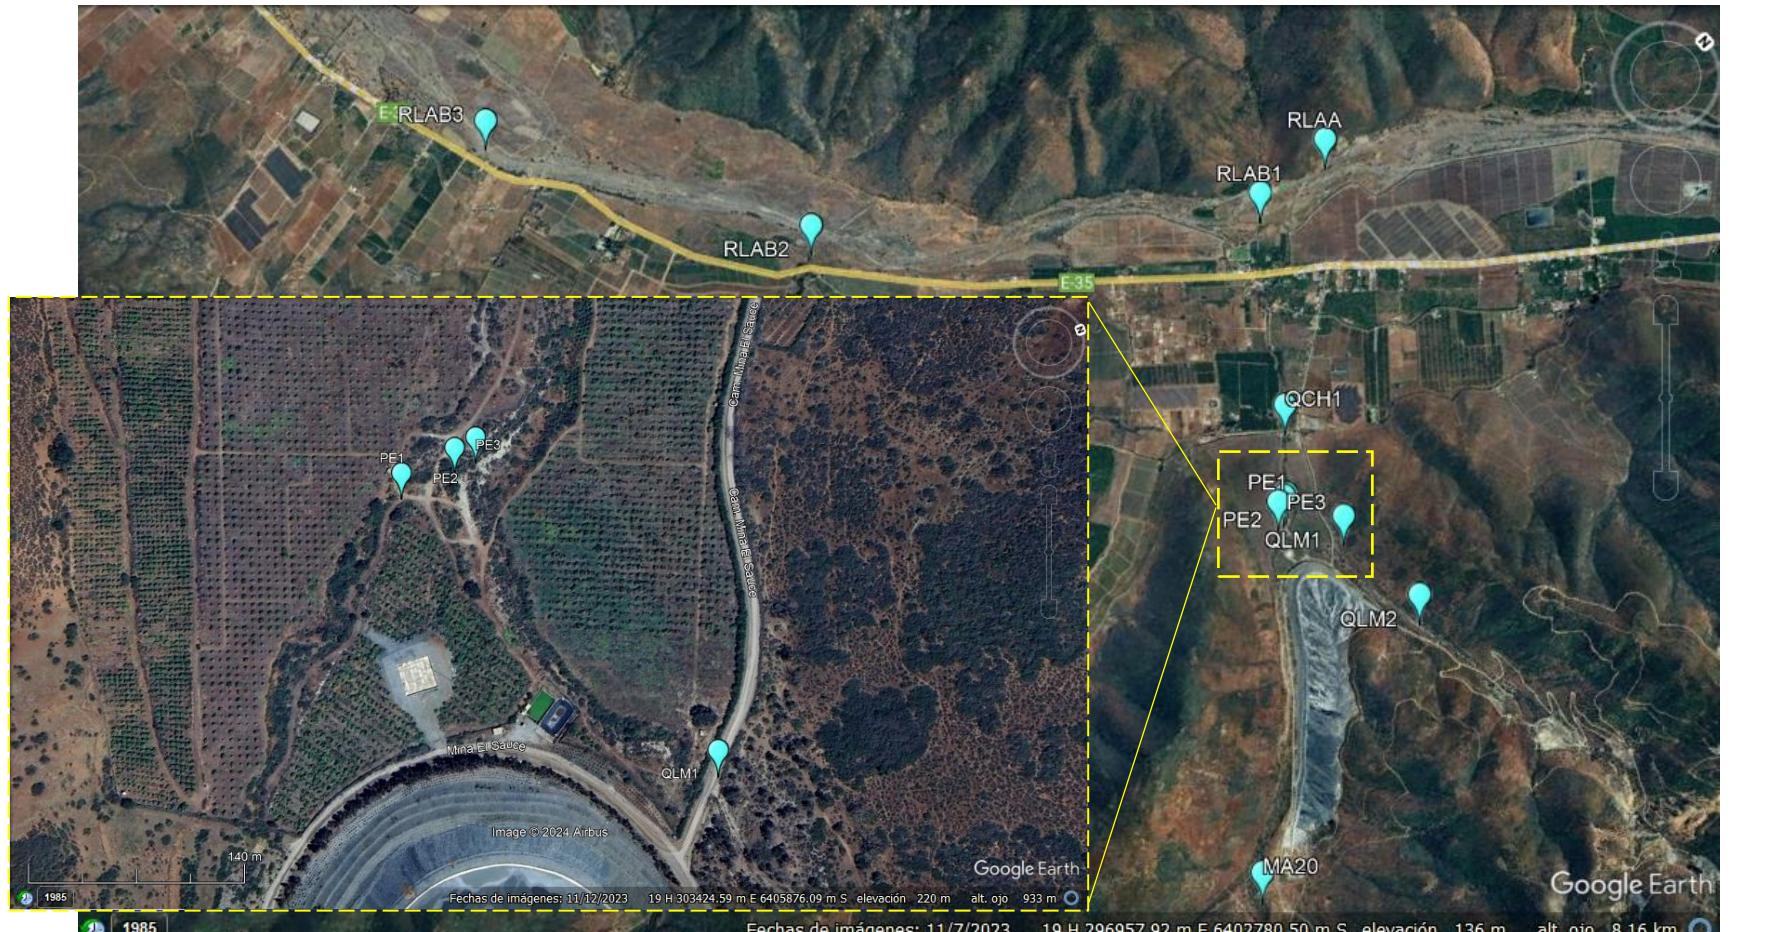
Imagen 9.

Descripción del medio de prueba: Ubicación de las estaciones de los muestreos realizados el día 24 de junio de 2024, en donde se observa que se consideran las aguas superficiales de la Quebrada Los Maquis, de la Quebrada Chinchorro, y del río La Ligua, tanto sectores afectados (aguas abajo), como aquellos sin influencia del incidente ocurrido (aguas arriba).

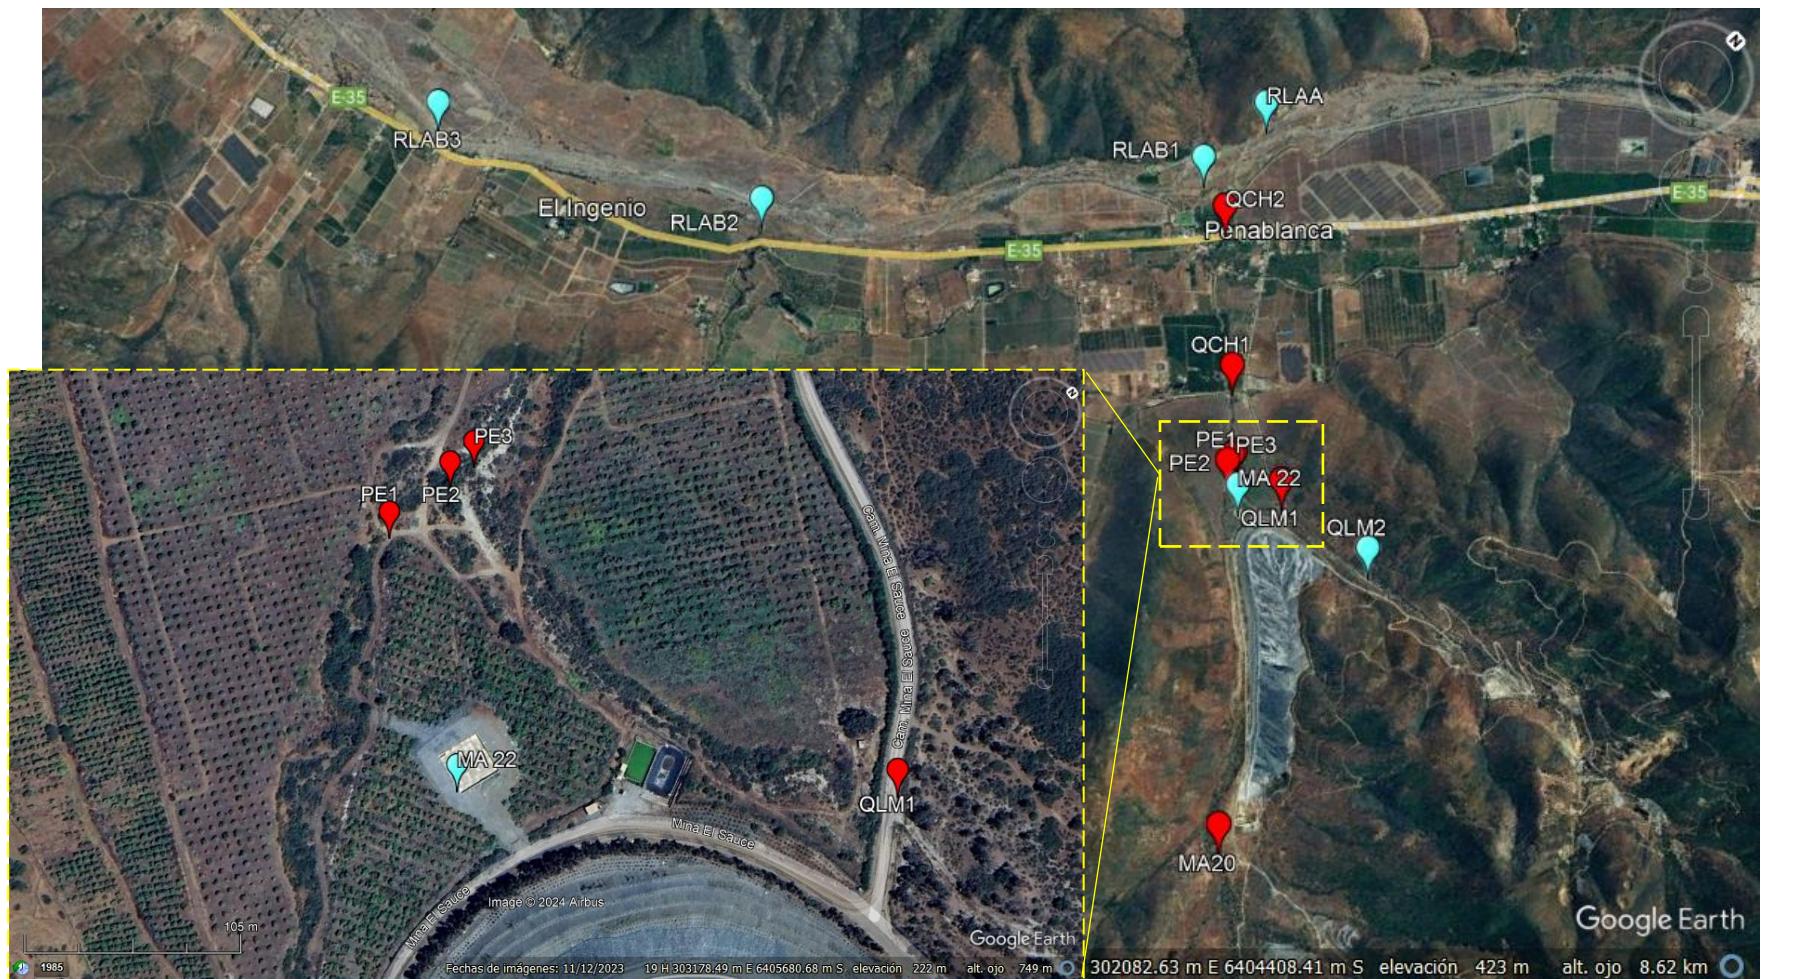
Imagen 10.

Descripción del medio de prueba: Se observan las estaciones de los muestrazos efectuados el día 27 de junio de 2024 (íconos celestes). Los íconos rojos corresponden a estaciones sin disponibilidad de recurso hídrico durante el 27 de junio de 2024, según los informe de ensayo emitidos por la ETFA.

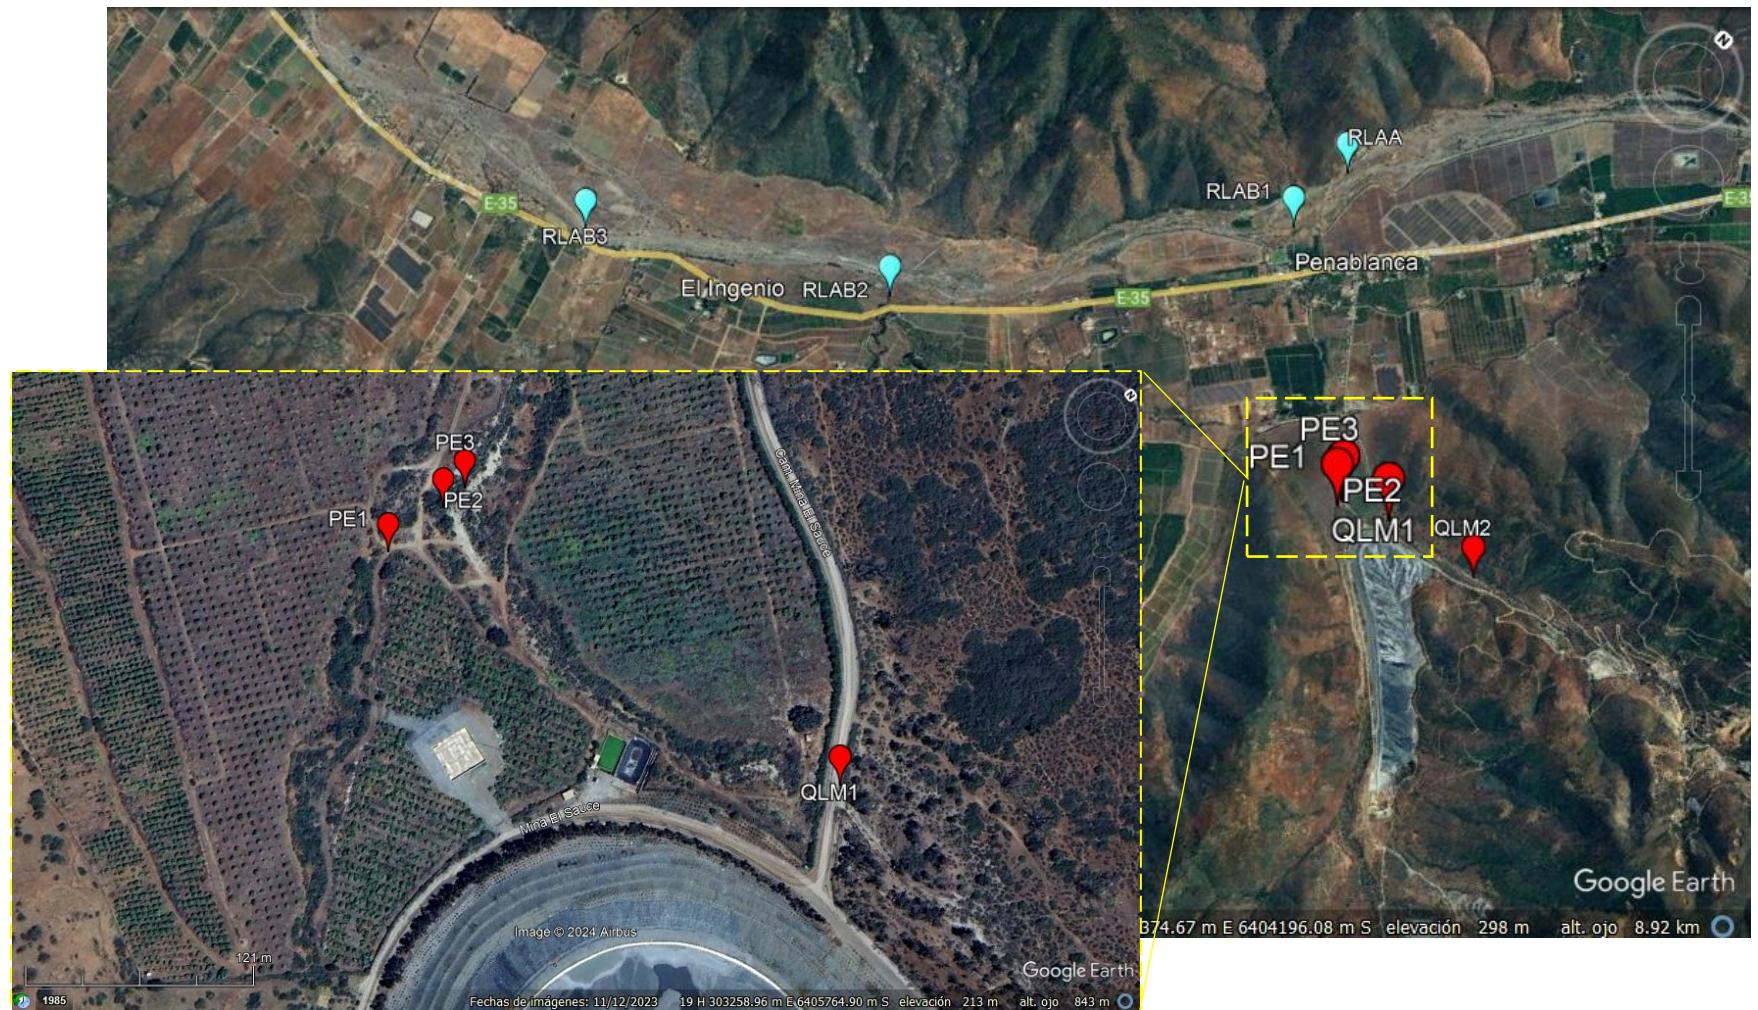
Imagen 11.

Descripción del medio de prueba: Se observan las estaciones de los muestreos efectuados el día 30 de junio de 2024 (globos color celeste). Los globos color rojo corresponden a estaciones sin disponibilidad de recurso hídrico, según los informes de ensayos emitidos por la ETFA al momento de efectuar el muestreo.
