INFORME TÉCNICO DE FISCALIZACIÓN AMBIENTAL

MEDIDAS PROVISIONALES PRE PROCEDIMENTALES

PLANTA CABILDO MINERA LAS CENIZAS

DFZ-2025-255-V-MP

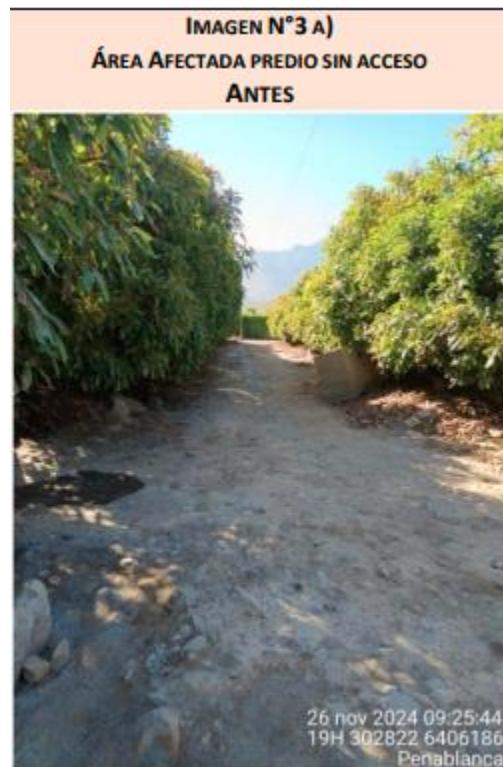
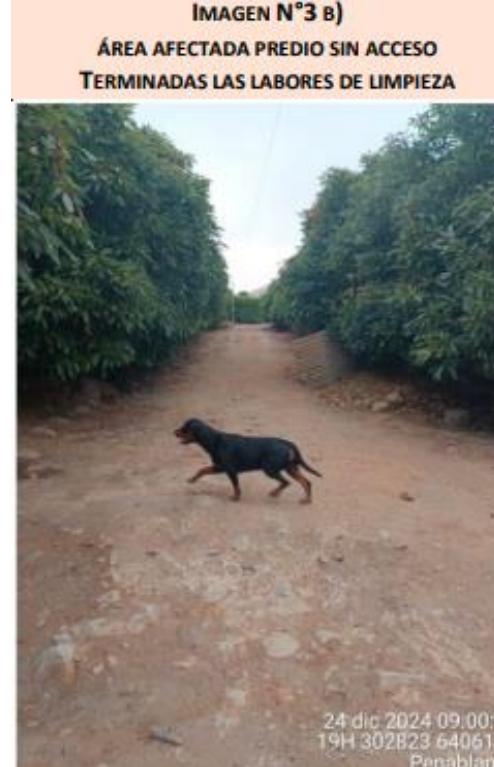
Fotografía 1.	Fecha: 26-11-2024	Fotografía 2.	Fecha: 24-12-2024
Coordenadas UTM DATUM WGS84 HUSO 19	Norte: 6.406.186 m S	Este: 302.822 m E	Coordenadas UTM DATUM WGS84 HUSO 19
Descripción del medio de prueba: La fotografía 1 corresponde a un predio de un tercero afectado por el incidente, previa ejecución de las actividades de limpieza, observándose evidencias de relaves en los suelos, y la fotografía 2 corresponde al mismo punto de la fotografía 1, posterior a la actividad de limpieza, de la cual no se observan evidencias de relaves en los suelos del predio.			
Fuente: Carta titular MLC-GG-009 de fecha 24 de enero de 2025.

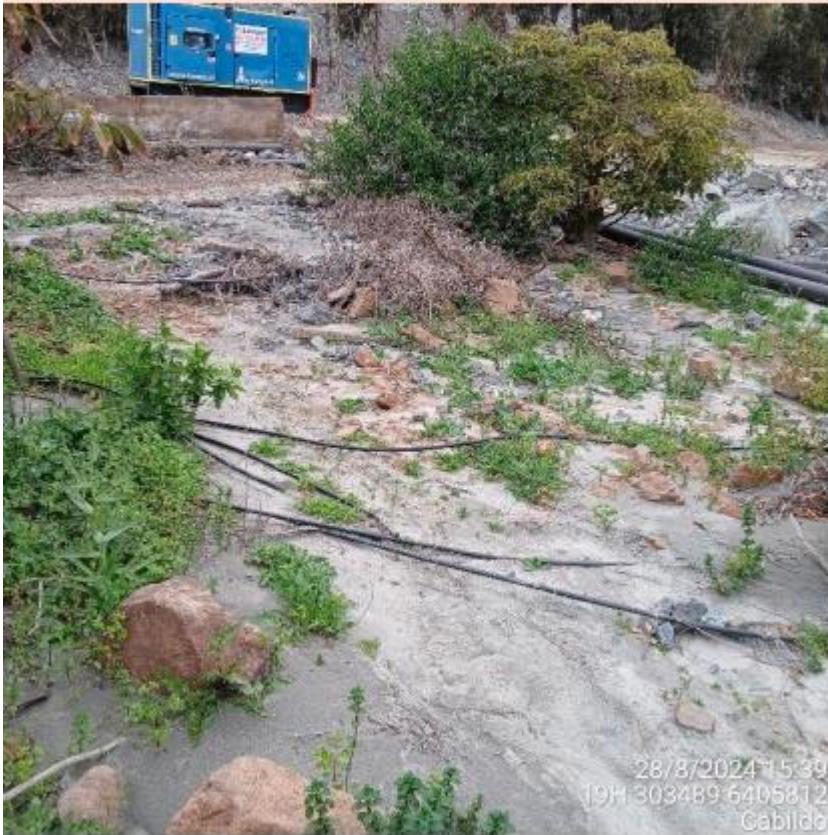
Imagen Nº 31a. Área afectada sector Quebrada Los Maquis.

Descripción del medio de prueba: La fotografía 3 corresponde a la superficie de la Quebrada Los Maquis afectada por el incidente, previa ejecución de las actividades de limpieza, observándose evidencias de relaves por los suelos de la quebrada, y la fotografía 4 corresponde al mismo punto de la fotografía 3, posterior a la actividad de limpieza, de la cual no se observan evidencias de relaves.

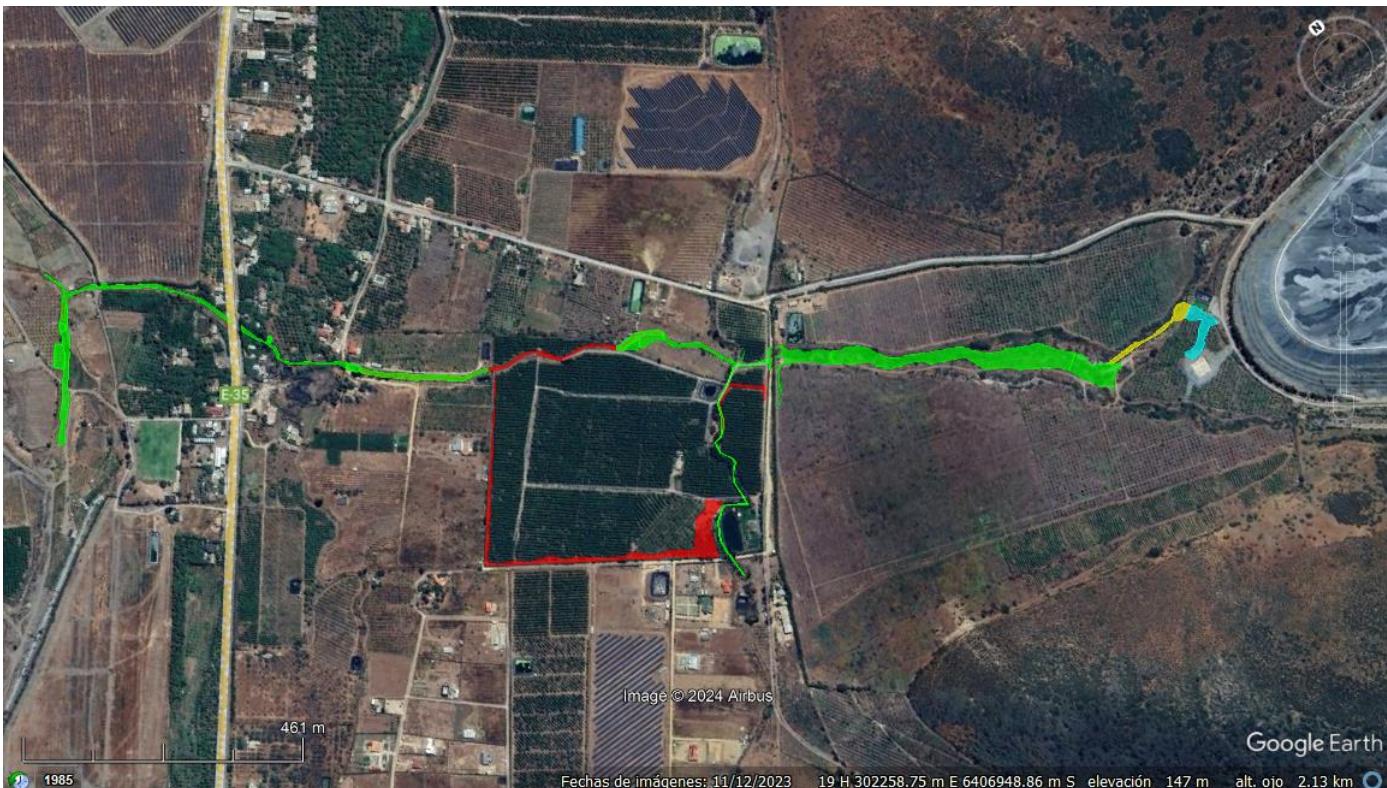
Imagen 1.

Descripción del medio de prueba: El polígono color verde corresponde a la superficie afectada por el derrame en donde las labores de limpieza finalizaron y el polígono color rojo corresponde a la superficie en donde no se han ejecutado labores de limpieza, y los polígonos color amarillo y celeste corresponden a la superficie afectada de la Quebrada Los Maquis, en donde los avances de limpieza de la superficie afectada ascienden a un 90% y 70% respectivamente, todo a la fecha de 8 de agosto de 2024.

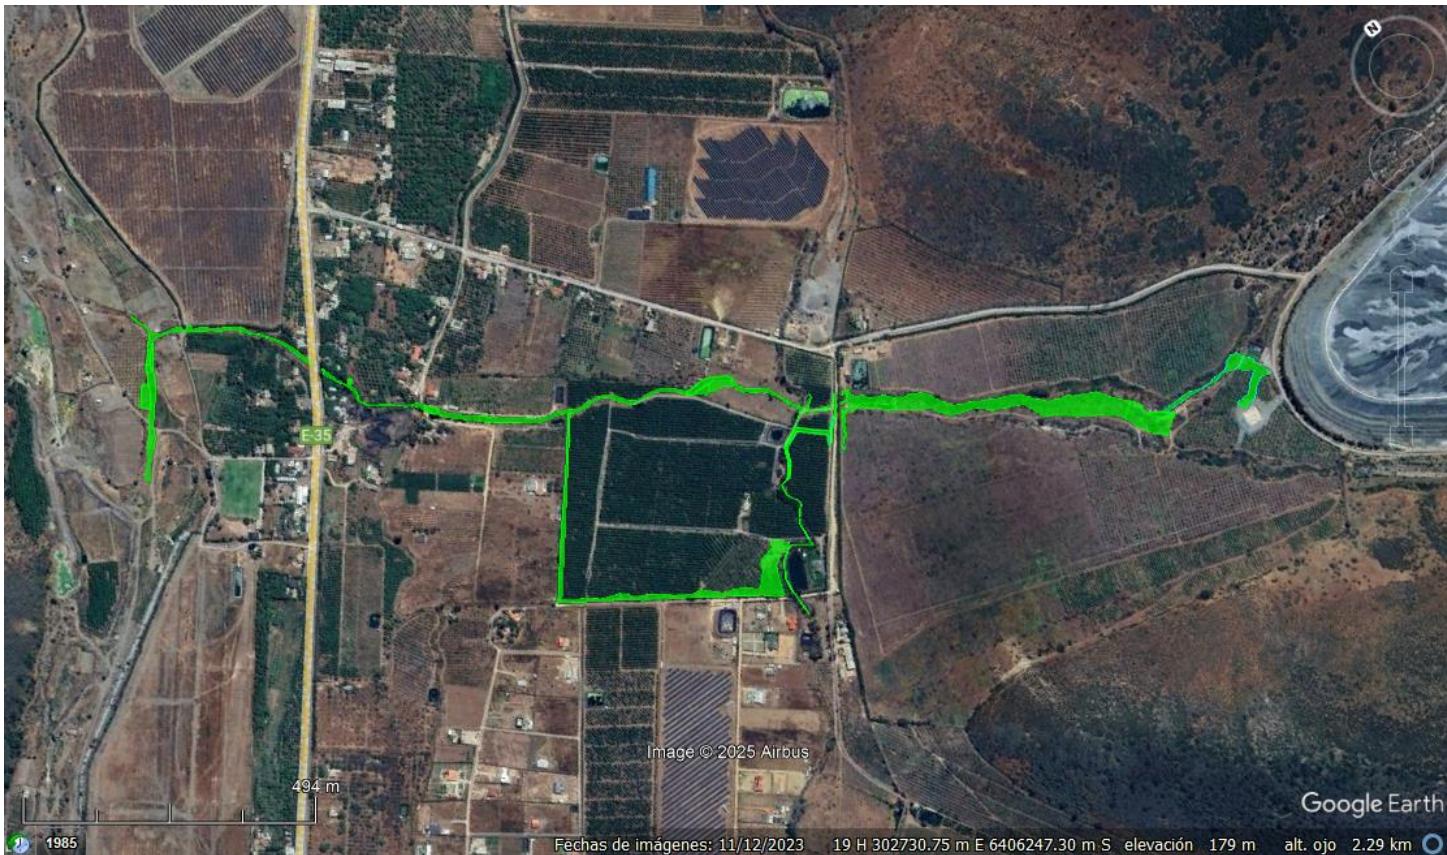
Imagen 2

Descripción del medio de prueba: En color verde se señala la superficie afectada por el derrame de relaves y en donde se realizaron las labores de limpieza que finalizaron completamente el 17 de diciembre de 2024.
