INFORME TÉCNICO DE FISCALIZACIÓN AMBIENTAL

Medidas Provisionales

CONDOMINIO PLAZA COSTANERA

MP-005-2024

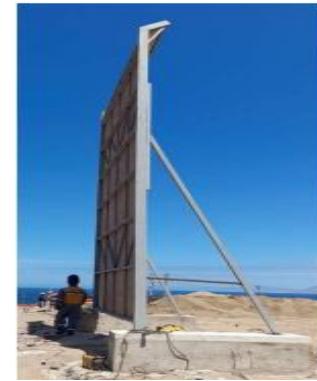
Descripción de medio de prueba: Avance de Instalaciones Pantallas Acústicas en Sector Oriente de la Unidad Fiscalizable	Descripción de medio de prueba: Avance de Instalaciones Pantallas Acústicas en Sector Sur de la Unidad Fiscalizable		Figura 2	Fecha: 19-02-2024

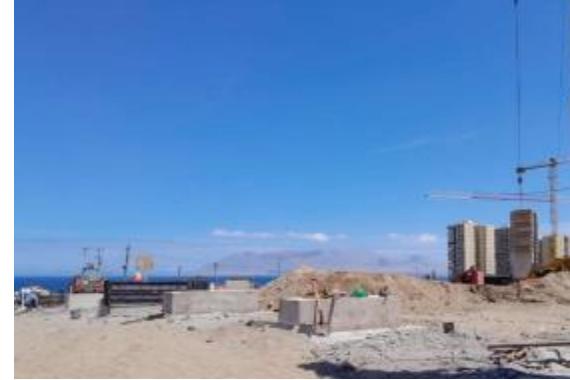
Figura 4	Fecha: 19-02-2024
Descripción de medio de prueba: Avance de Instalaciones Pantallas Acústicas en Sector Oriente de la Unidad Fiscalizable	Descripción de medio de prueba: Avance de fundaciones para instalación de las Pantallas Acústicas en Sector Sur.

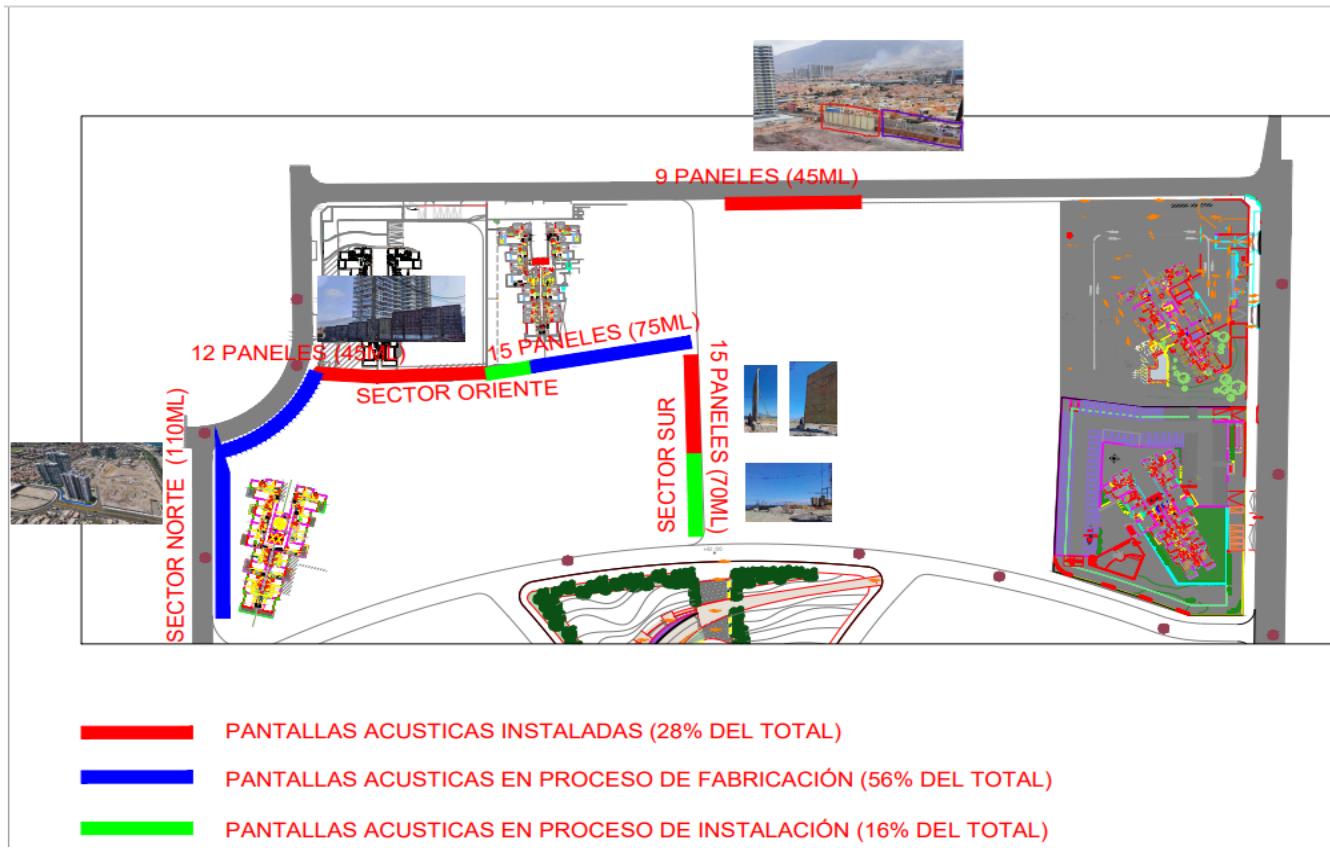
Figura 8

Descripción de medio de prueba: Plano de la Ubicación pantallas acústicas zona de trabajo Plaza Costanera.

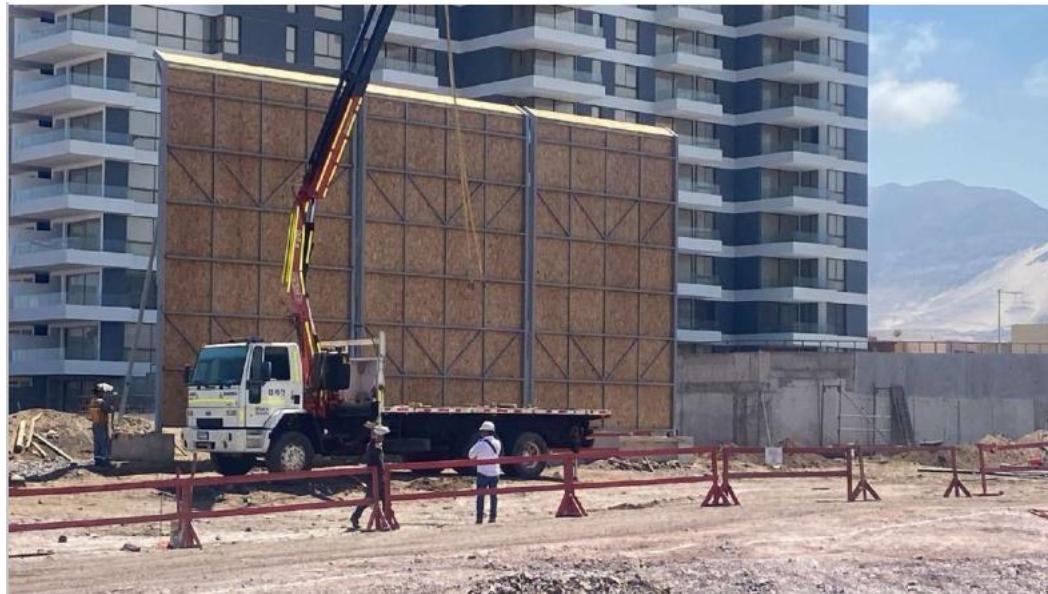
Figura 9

Descripción de medio de prueba: Fotografía del avance de las pantallas acústicas enviada por el titular mediante correo electrónico con fecha 22 de febrero 2024, en complementación del Reporte N°3.

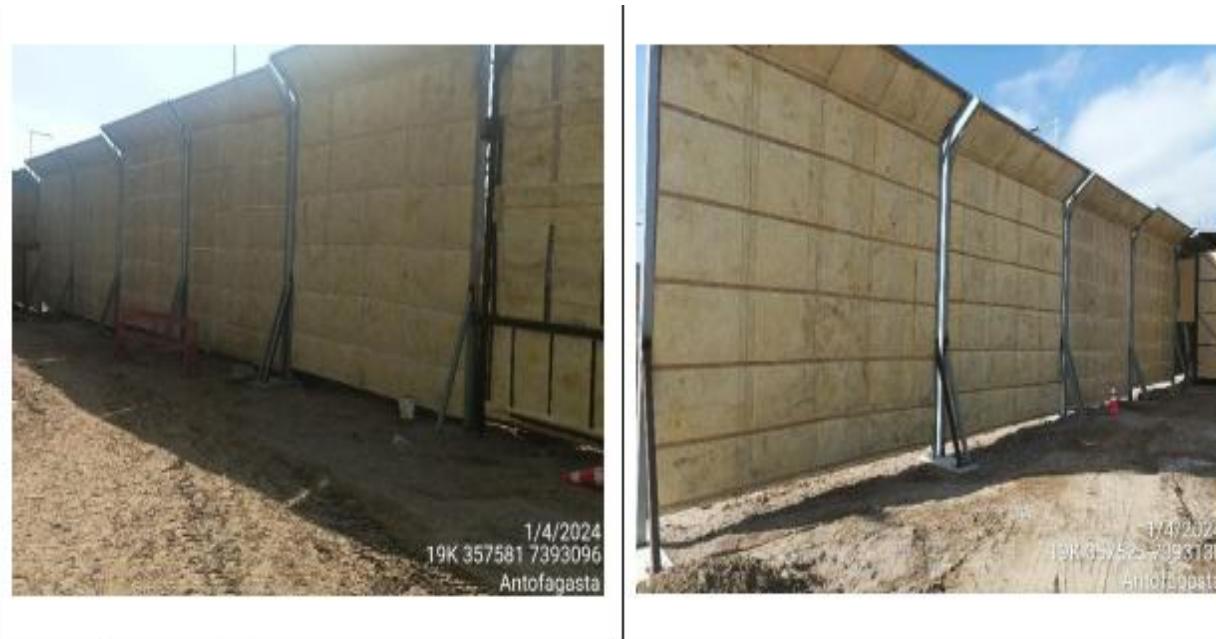
Figura 10

Descripción del medio de prueba: Fotografías de Instalación de Pantallas acústicas Sector Norte, correspondiente a la Inspección de Medidas de Control de Ruido - HYR024-24 – Inmobiliaria Plaza Costanera V Ltda.

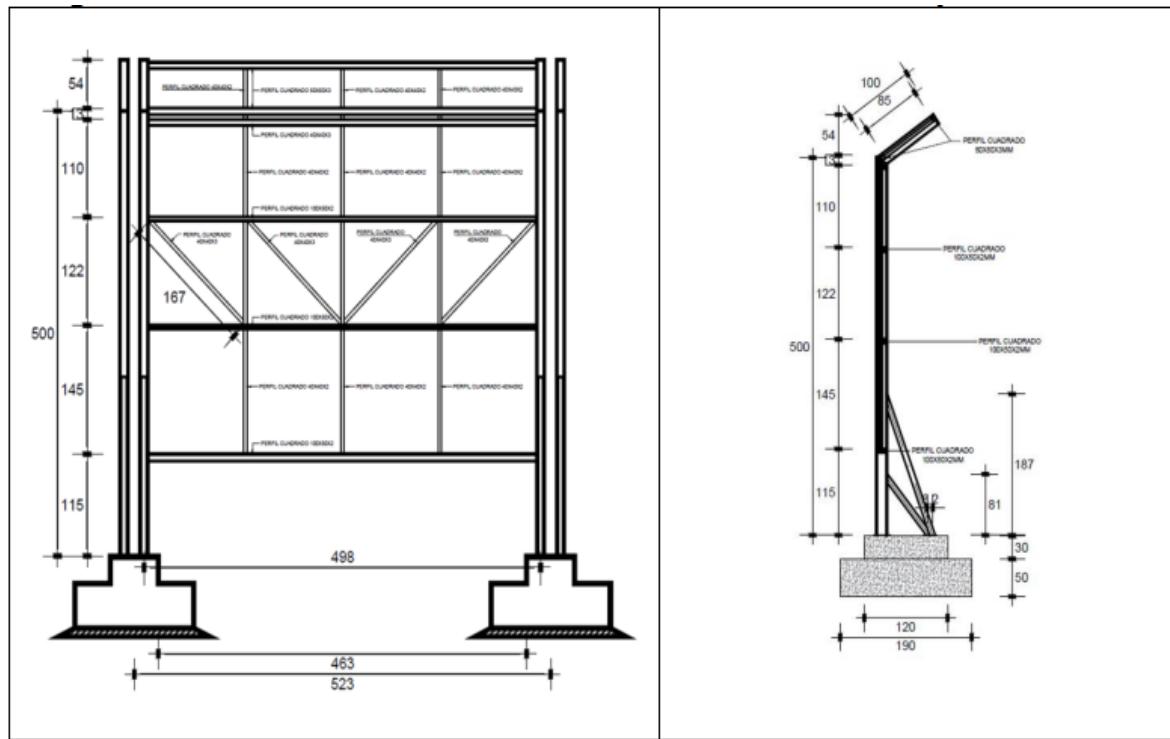
Figura 11

Descripción del medio de prueba: Fotografías de Instalación de Pantallas acústicas Sector Norte, correspondiente a la Inspección de Medidas de Control de Ruido - HYR024-24 – Inmobiliaria Plaza Costanera V Ltda.

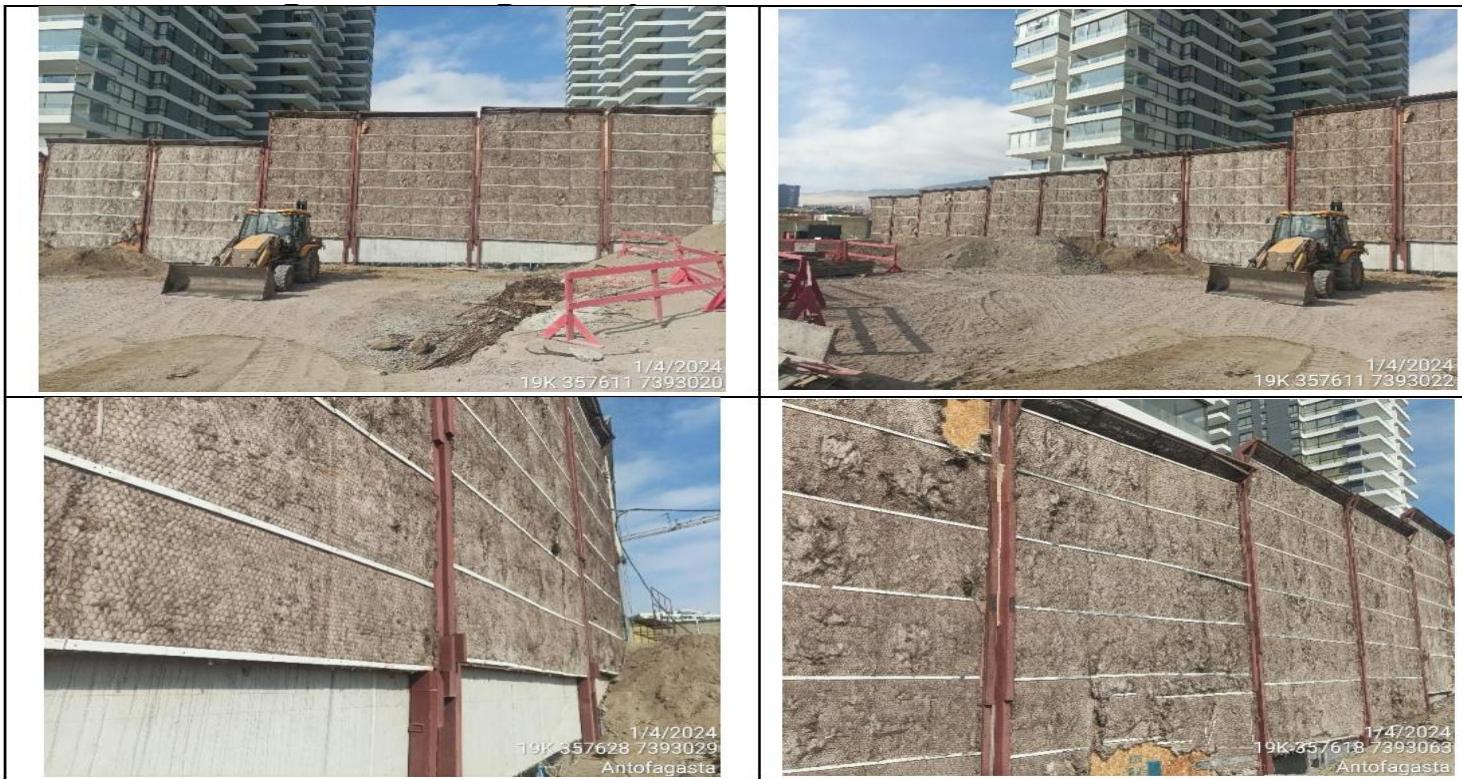
Figura 12

Descripción del medio de prueba: Fotografías de Instalación de Pantallas acústicas Sector Oriente, correspondiente a la Inspección de Medidas de Control de Ruido - HYR024-24 – Inmobiliaria Plaza Costanera V Ltda.

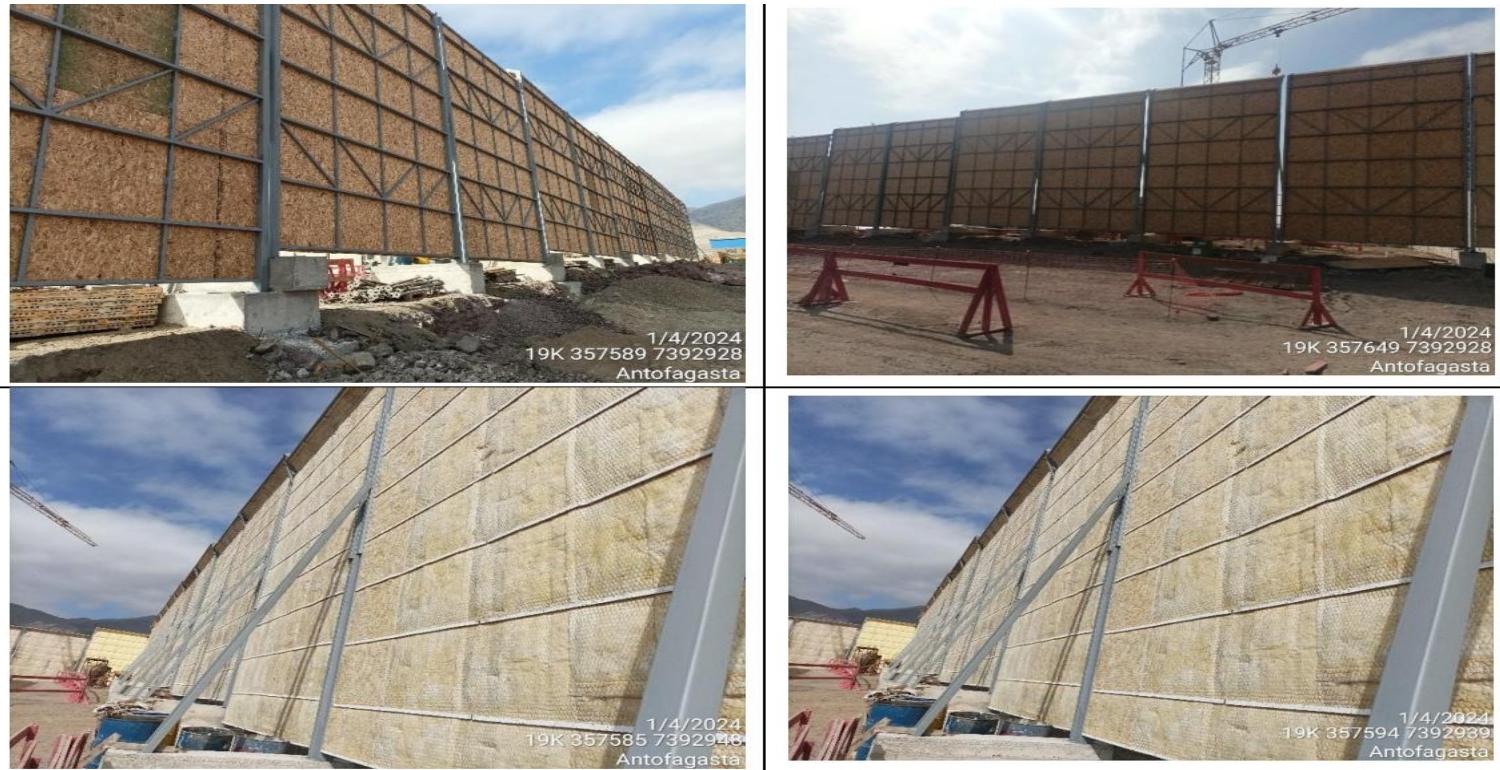
Figura 13

Descripción del medio de prueba: Fotografías de Instalación de Pantallas acústicas Sector Sur, correspondiente a la Inspección de Medidas de Control de Ruido - HYR024-24 – Inmobiliaria Plaza Costanera V Ltda.

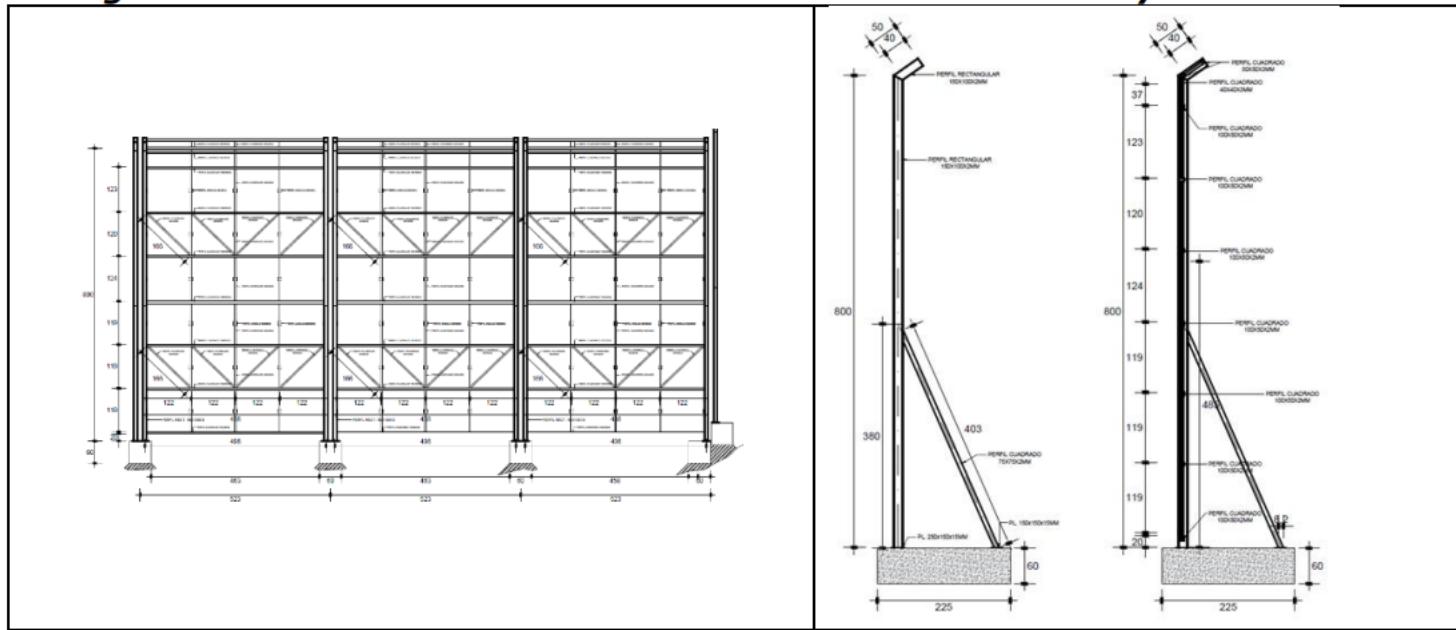
Figura 14

Descripción del medio de prueba: Fotografías de Instalación de Pantallas acústicas Sector Sur, correspondiente a la Inspección de Medidas de Control de Ruido - HYR024-24 – Inmobiliaria Plaza Costanera V Ltda.

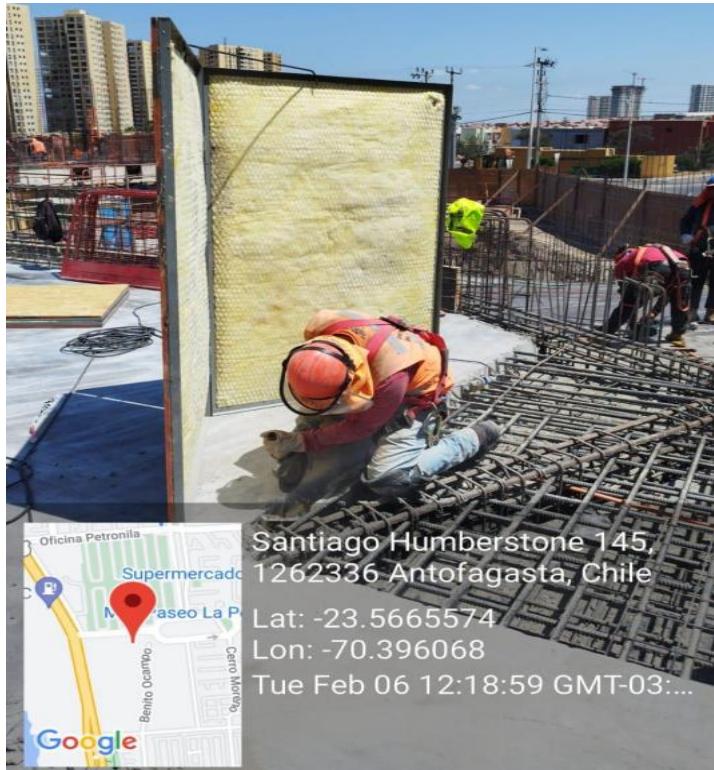
Figura 15

Descripción de medio de prueba: Uso de Biombo Móvil para uso de herramienta eléctrica.

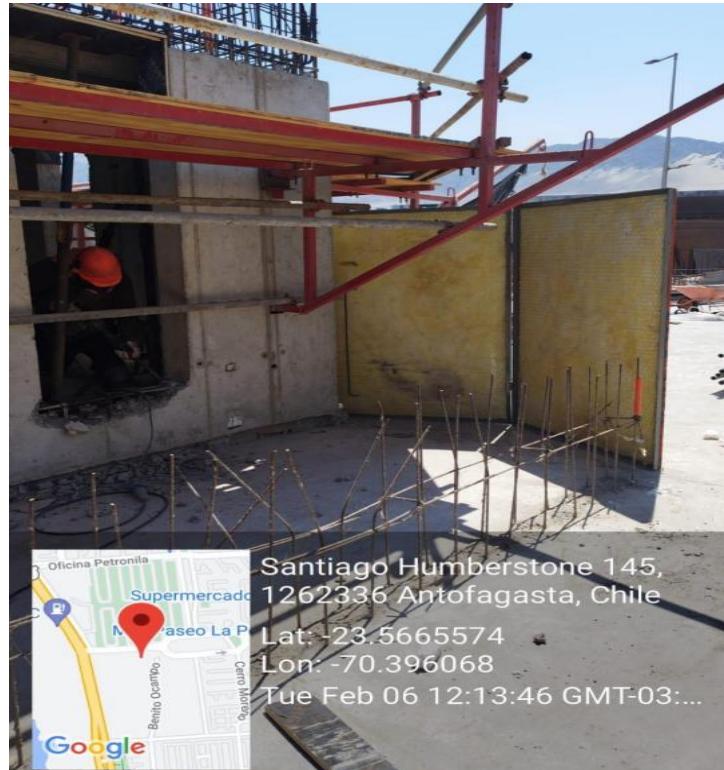
Figura 16

Descripción de medio de prueba: Uso de Biombo Móvil para uso de herramienta eléctrica.

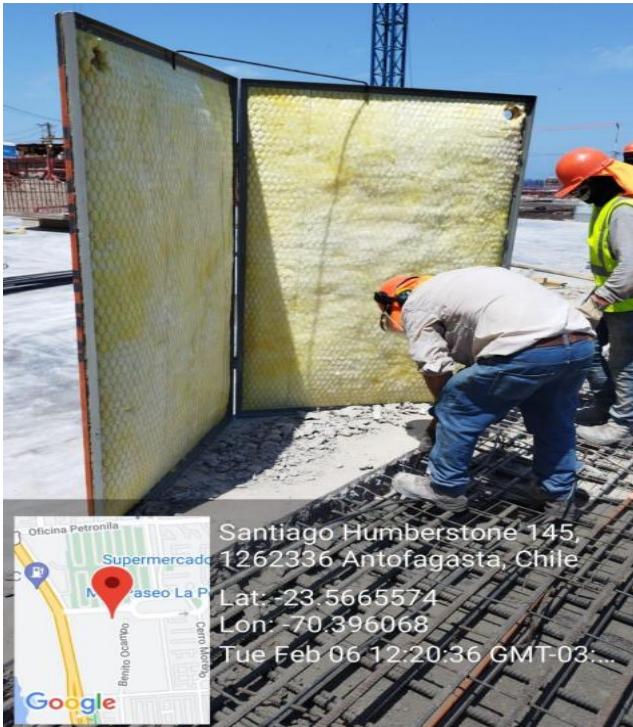
Figura 17

Descripción de medio de prueba: Uso de Biombo Móvil para uso de herramienta eléctrica.

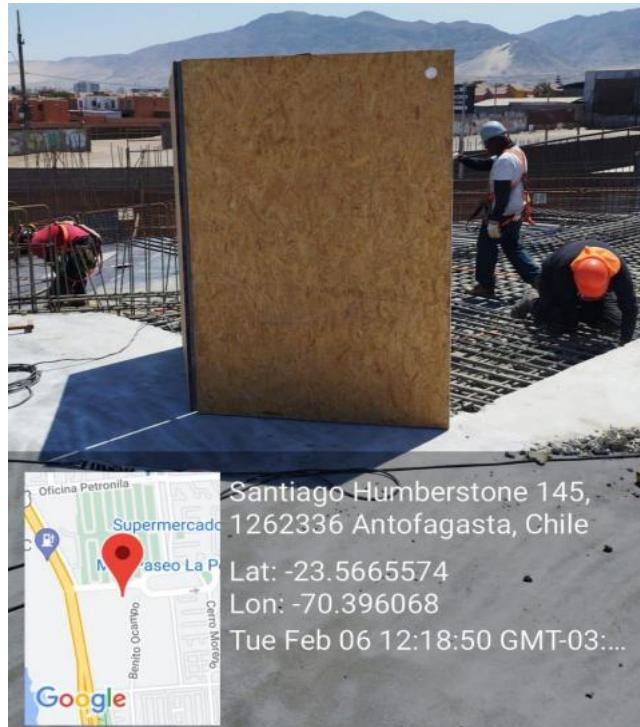
Figura 18

Descripción de medio de prueba: Uso de Biombo Móvil para uso de herramienta eléctrica.

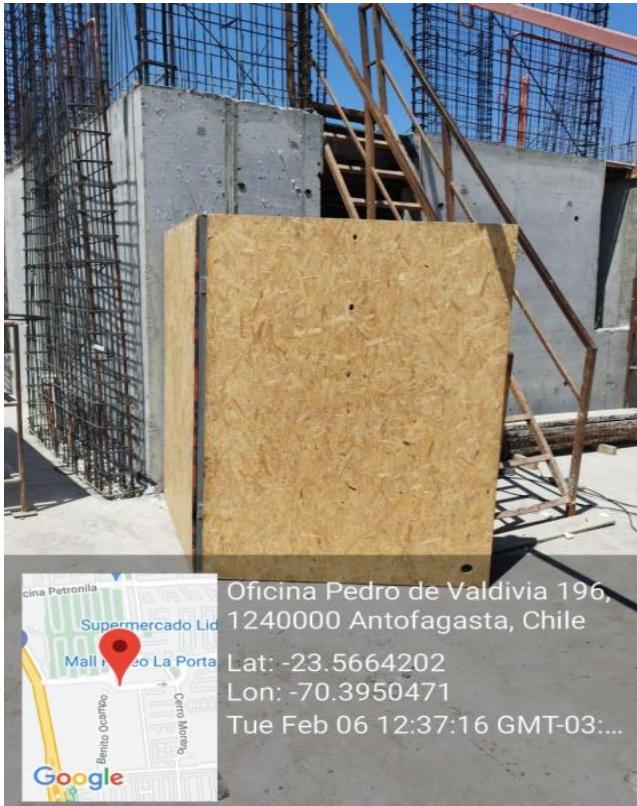
Figura 19

Descripción de medio de prueba: Uso de Biombo Móvil para uso de herramienta eléctrica.

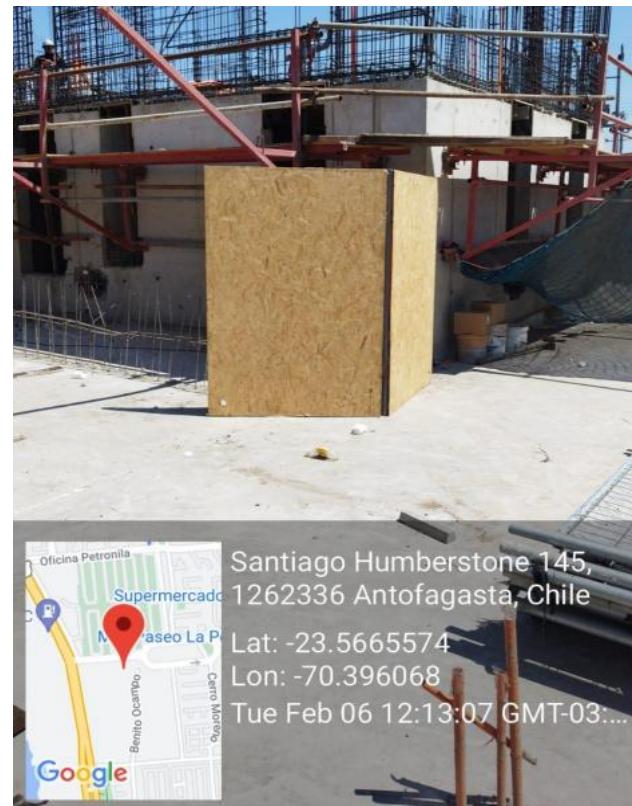
Figura 20

Descripción de medio de prueba: Uso de Biombo Móvil para uso de herramienta eléctrica.

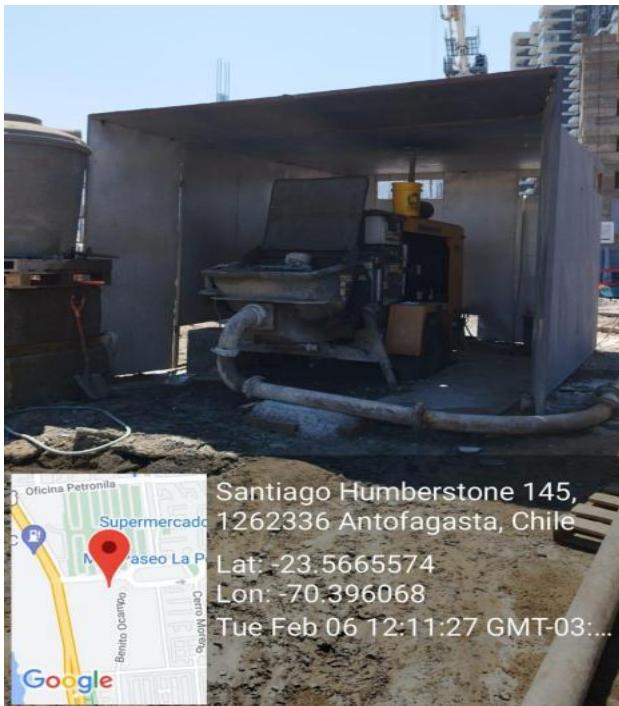
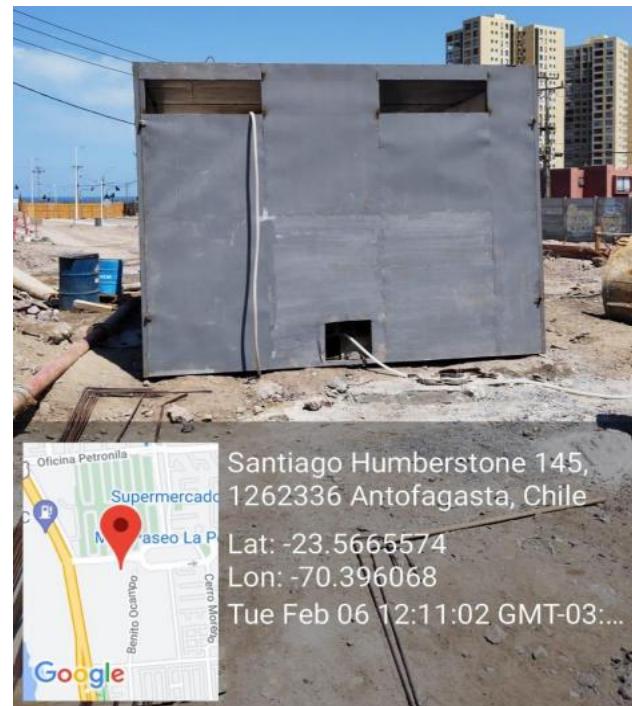
Figura 21

Descripción del medio de prueba: Fotografías de biombo acústico fijo de Bomba de Hormigonado.

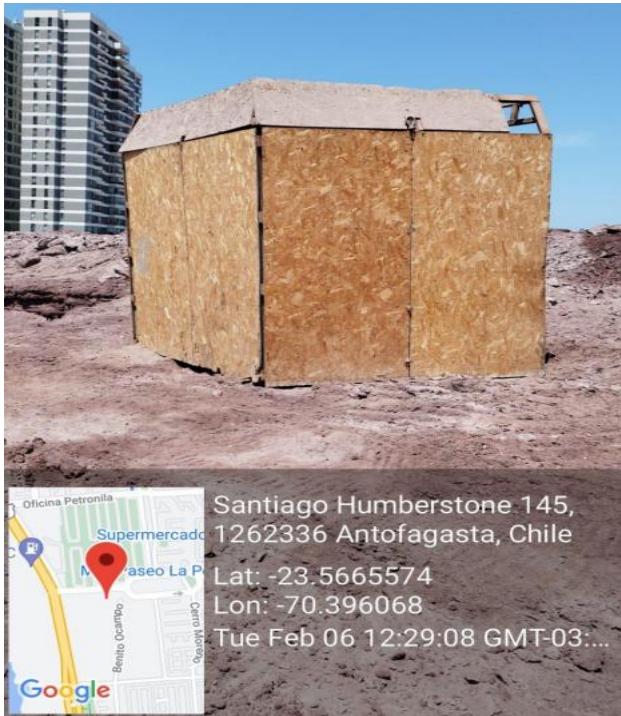
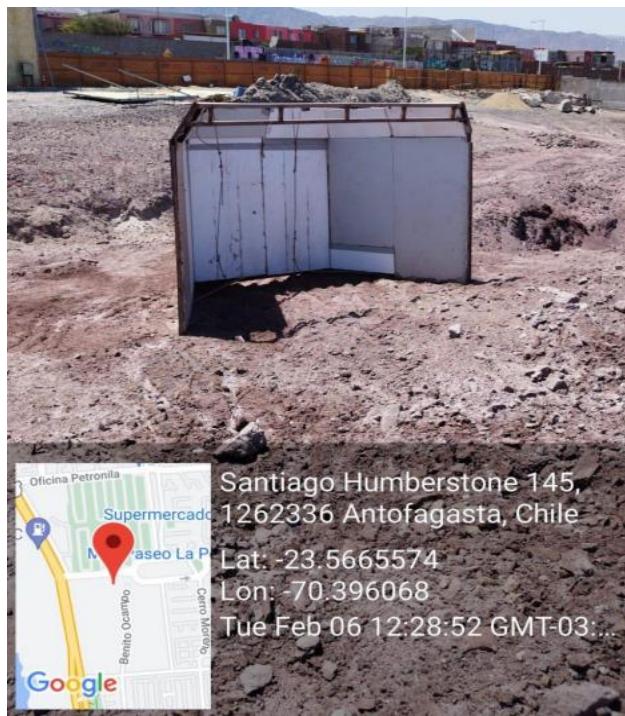
Figura 22

Descripción del medio de prueba: Fotografías de biombo móvil para uso de retroexcavadora.

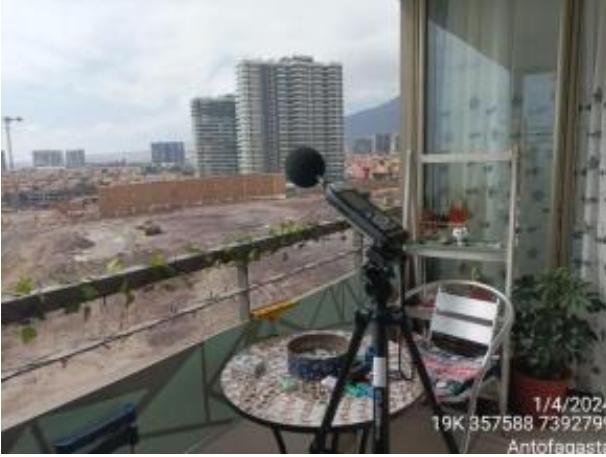
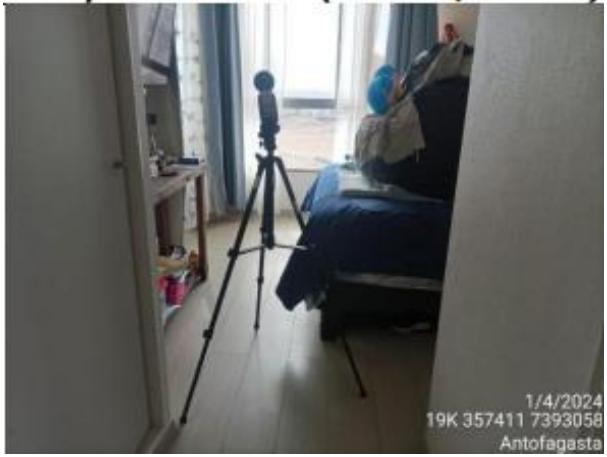
<p>1/4/2024 19K 357411 7393058 Antofagasta</p>		
Figura 23		Fecha: 01-04-2024	Figura 24		Fecha: 01-04-2024
Coordenadas DATUM WGS84 HUSO 19	Coordenada Norte: 7.392.799 m	Coordenada Este: 357.588 m	Coordenadas DATUM WGS84 HUSO 19	Coordenada Norte: 7.393.058 m.	Coordenada Este: 357.411 m.
Descripción de medio de prueba: Medición exterior del receptor R1, del Informe de Resultados N°1-HYR024-24-Inmobiliaria Costanera Norte V Ltda.			Descripción de medio de prueba: Medición interior del receptor R1, del Informe de Resultados N°1-HYR024-24-Inmobiliaria Costanera Norte V Ltda.
