Reporte Quincenal Reparación MUT RCA 06/1998
Res.Ex N°944/2025

SEGUNDO REPORTE QUINCENAL REPARACIÓN STOCK PILE GRUESO Y FINO

Corporación Nacional del Cobre de Chile, División Radomiro Tomic

26.06.2025

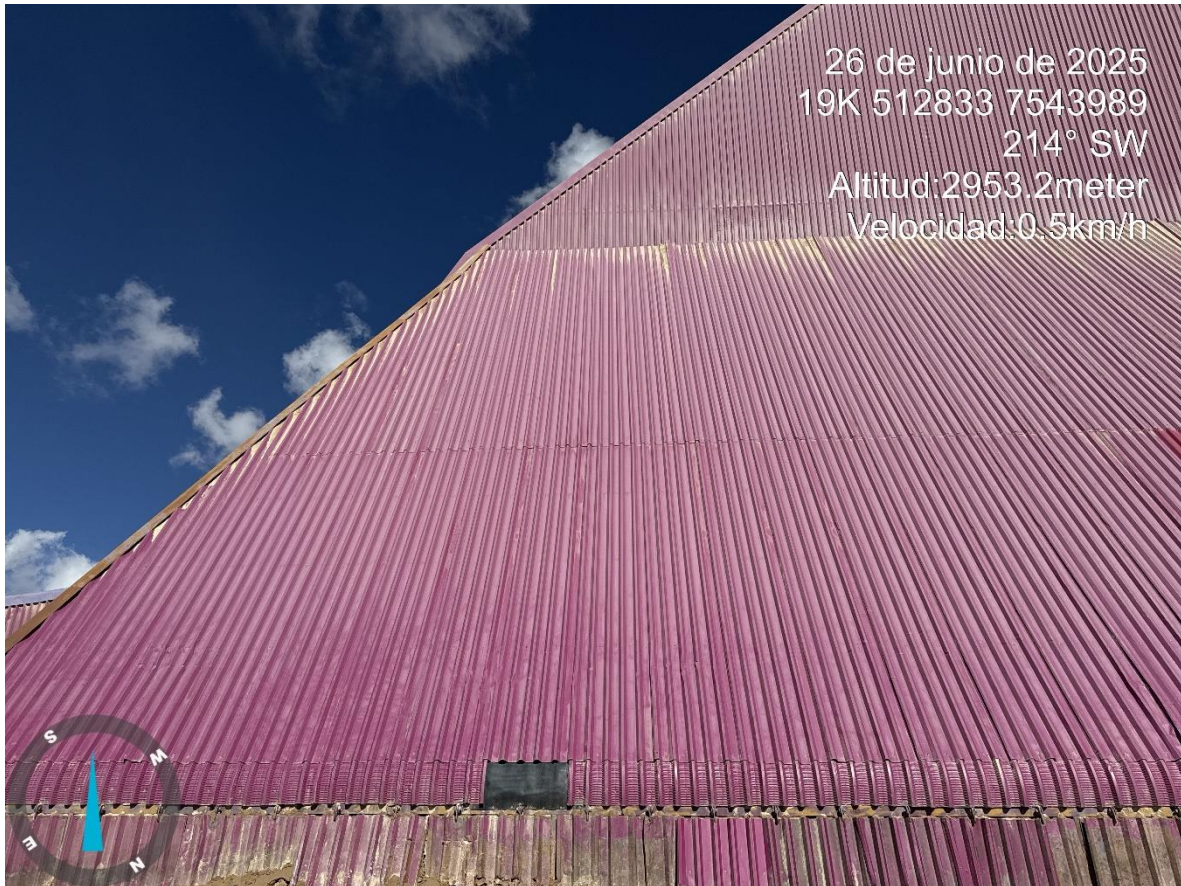
Imagen n°1 Pared Noreste **Stock Pile Grueso**, cambio de calamina.

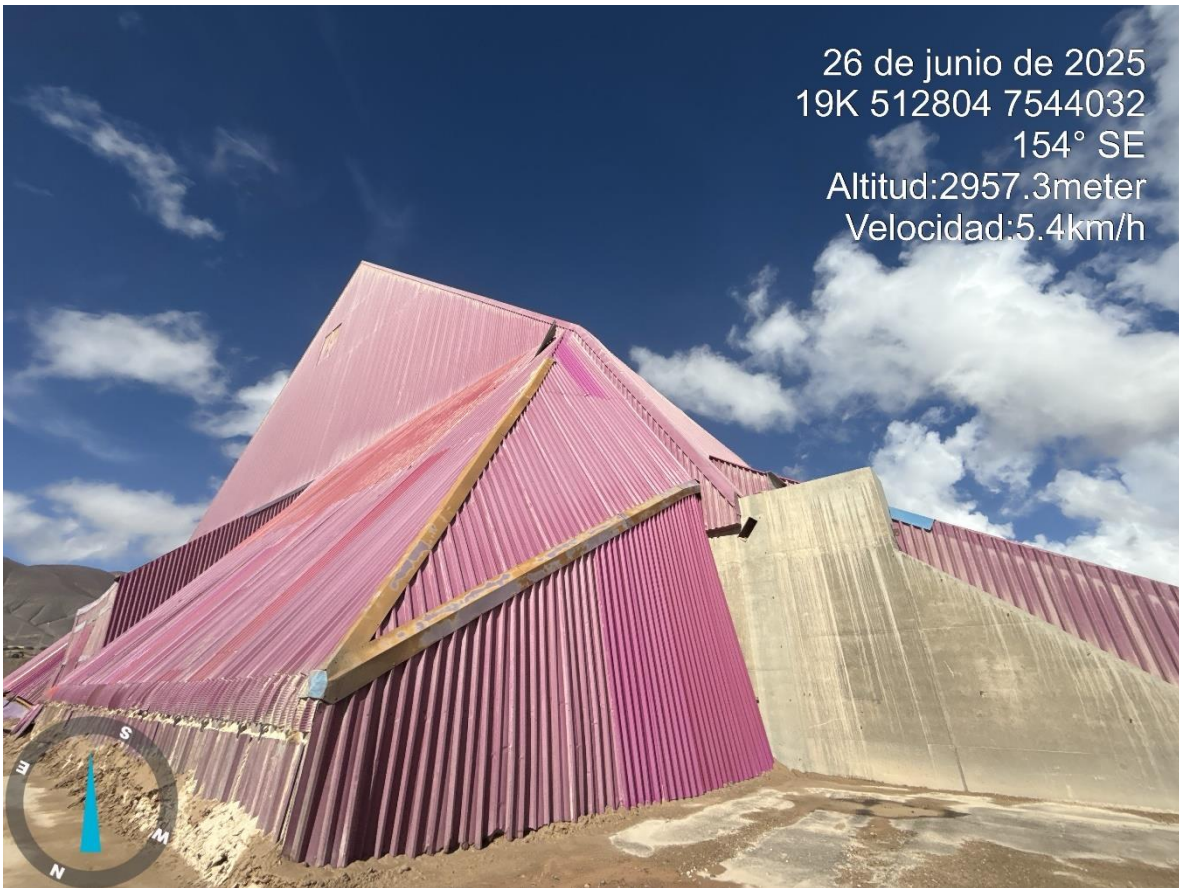
*Imagen n°2 Pared Norte **Stock Pile Grueso**, cambio de calaminas en sector superior.*

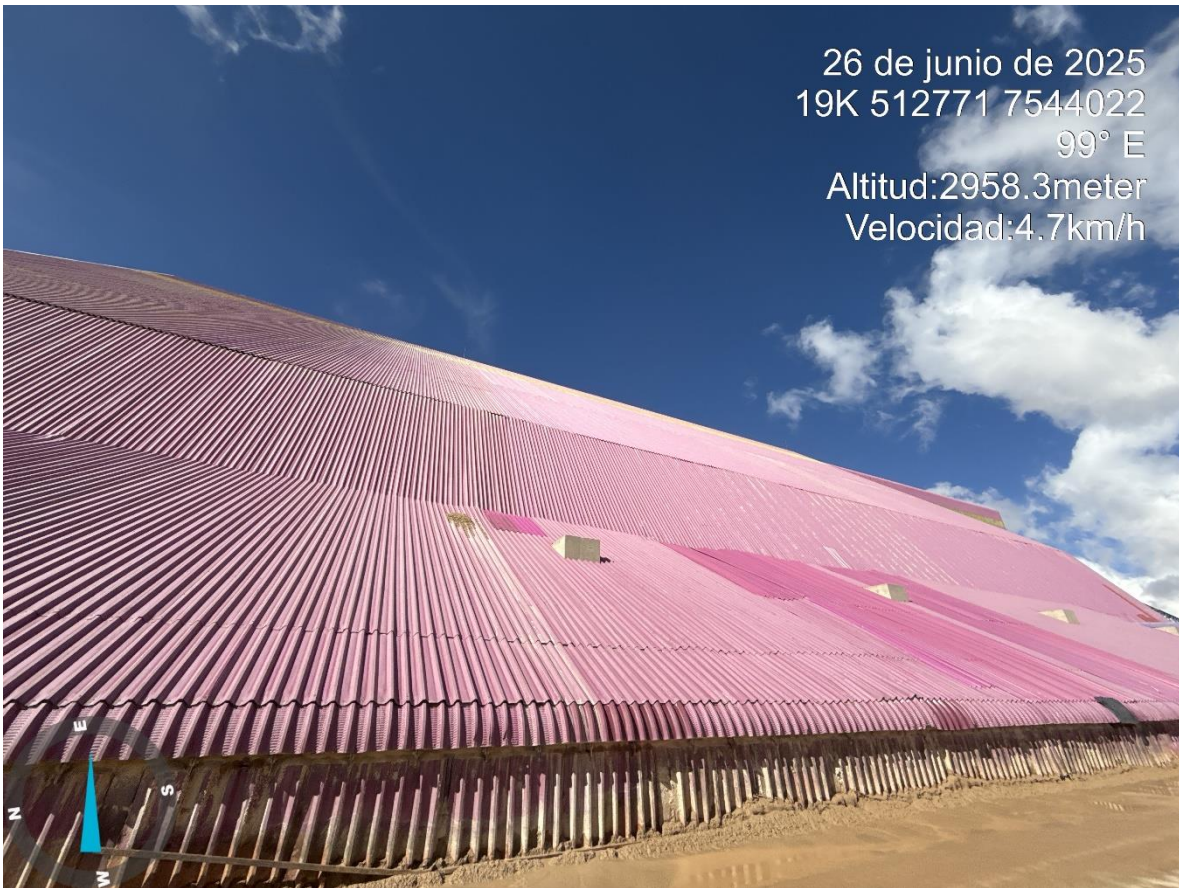
*Imagen n°3 Pared Oeste **Stock Pile Grueso**, mejoramiento del revestimiento en ladera del stock.*

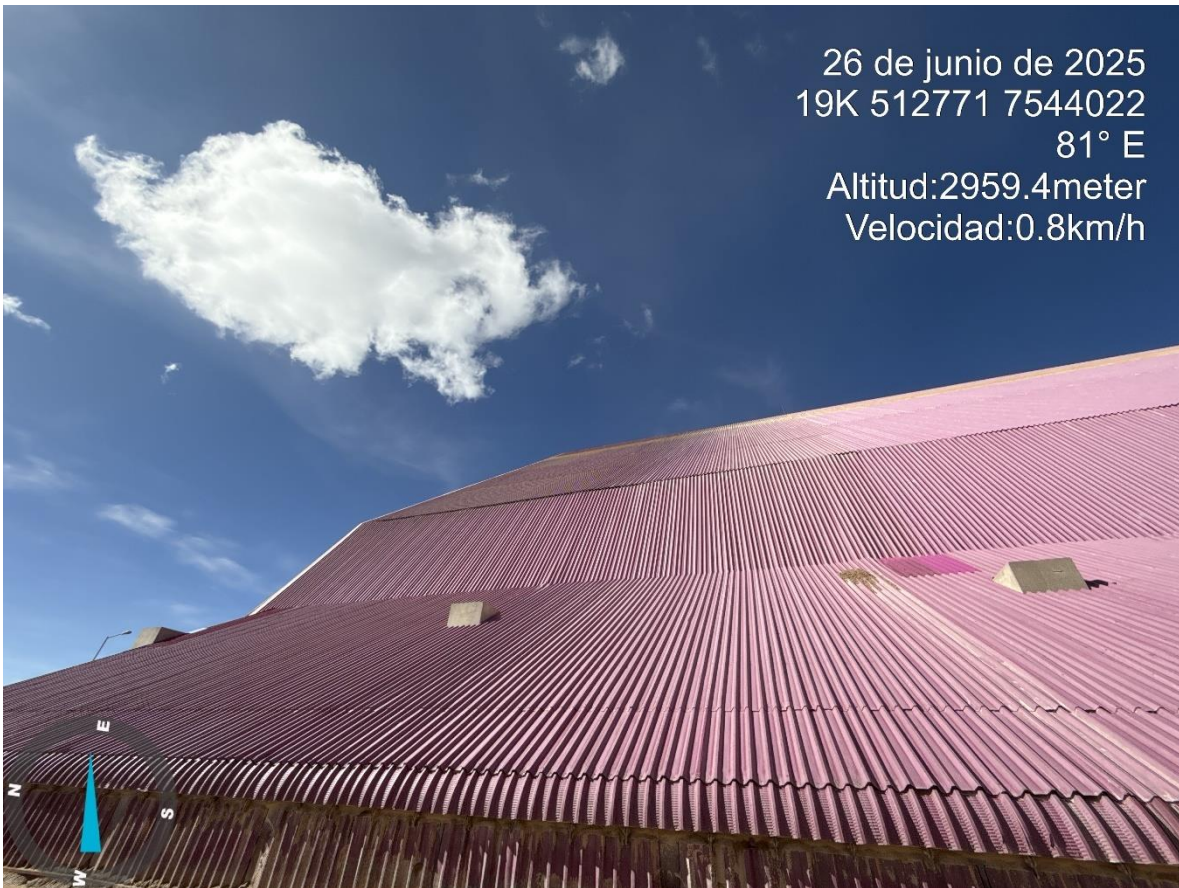
Imagen n°4 Pared Oeste Stock Pile Grueso, cambio de calaminas en ladera del stock.

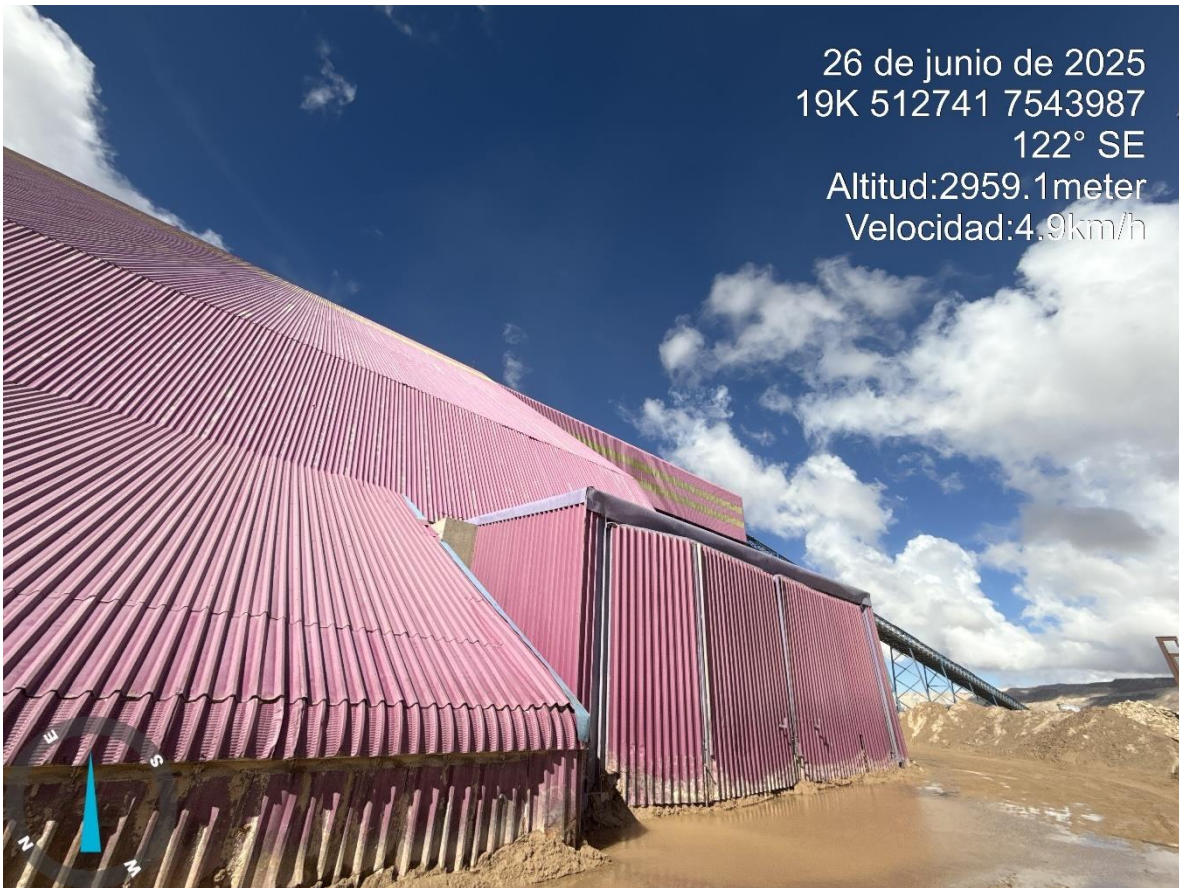
*Imagen n°5 Pared Suroeste **Stock Pile Grueso**, reparación sector portón.*

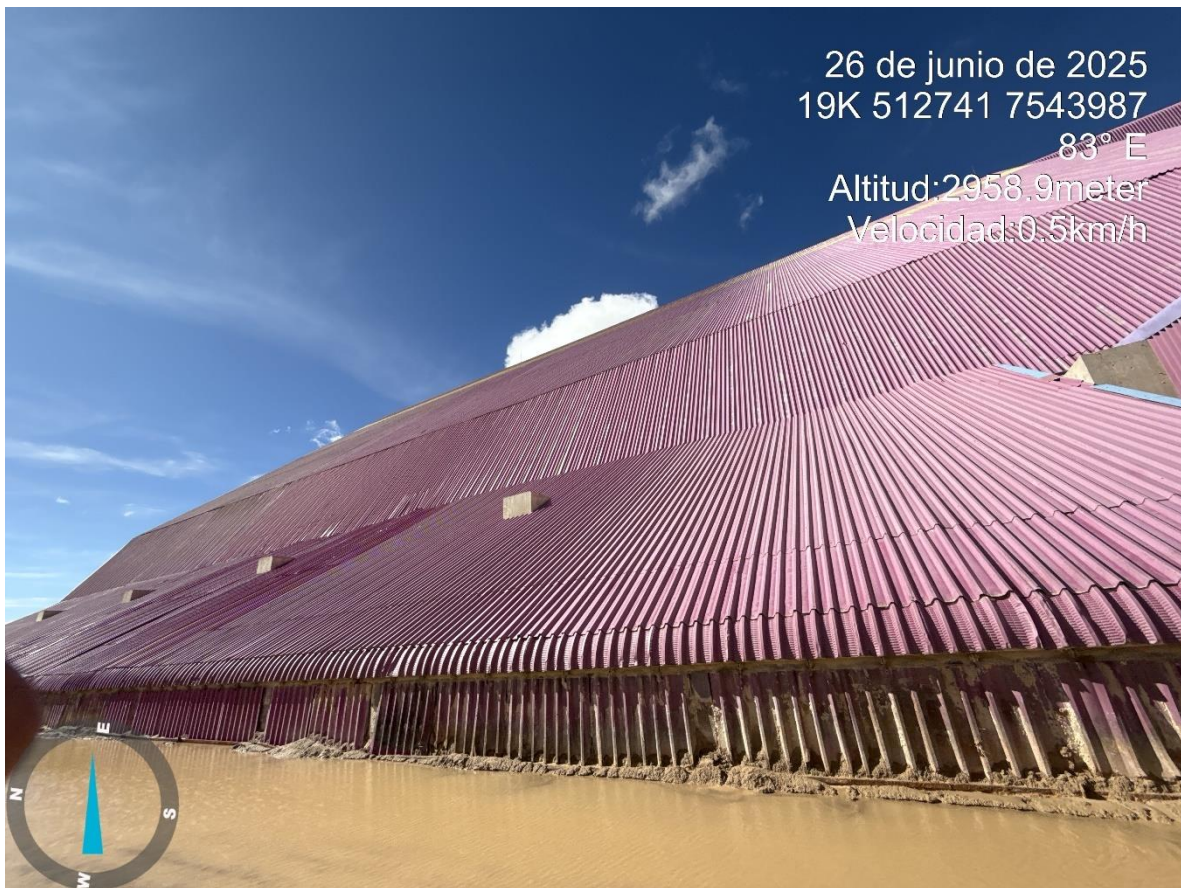
*Imagen n°6 Pared Suroeste **Stock Pile Grueso**, vista sur – norte reparación ladera stock.*

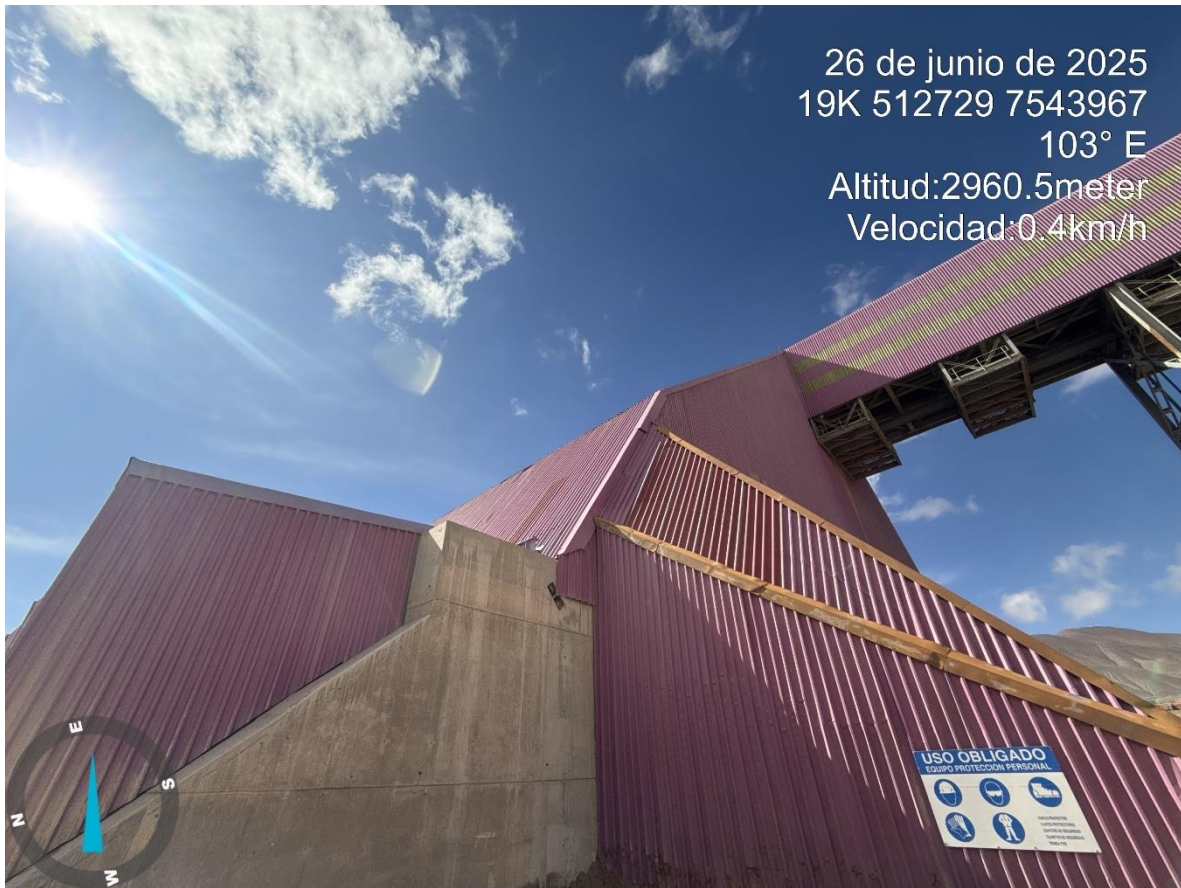
Imagen n°7 Pared Sur **Stock Pile Grueso**, vista sur sector llegada correa CV.

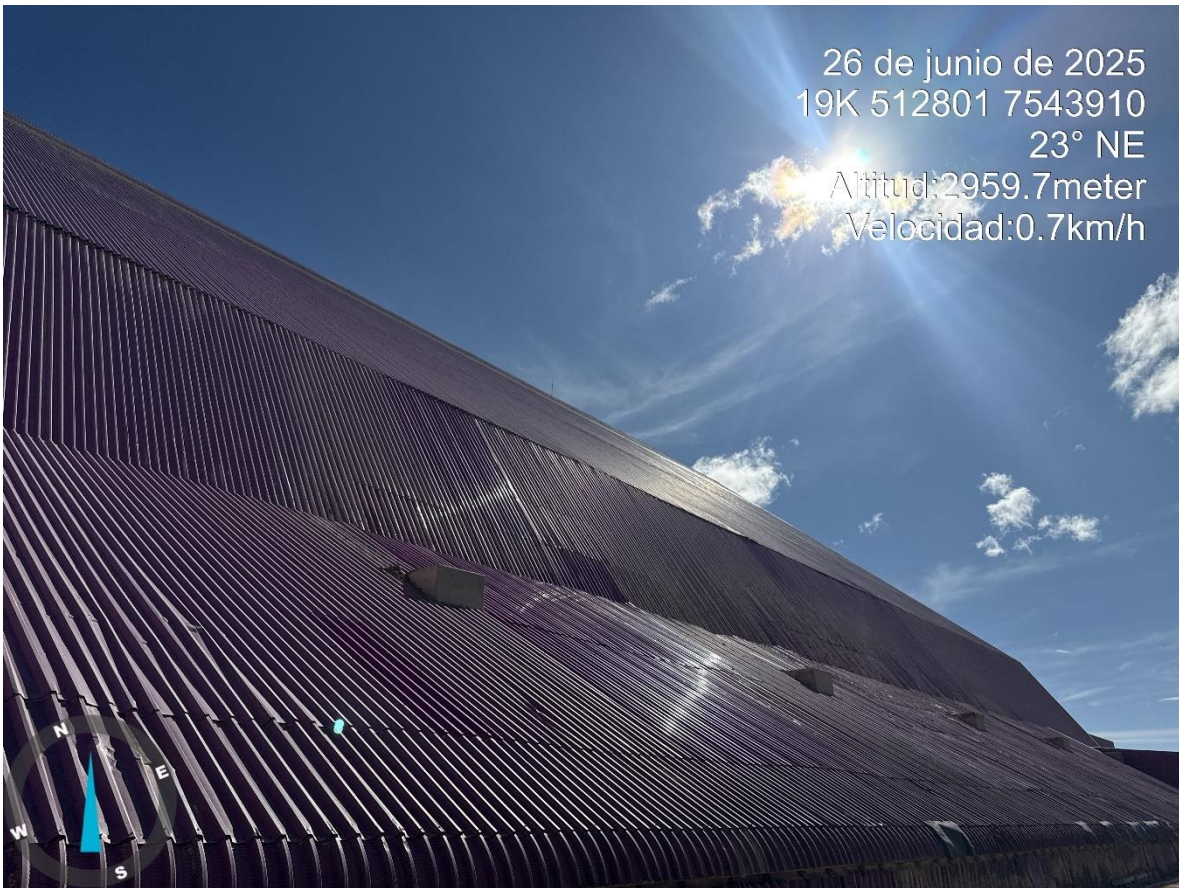
Imagen n°8 Pared Este Stock Pile Grueso, reparación ladera este de Stock.

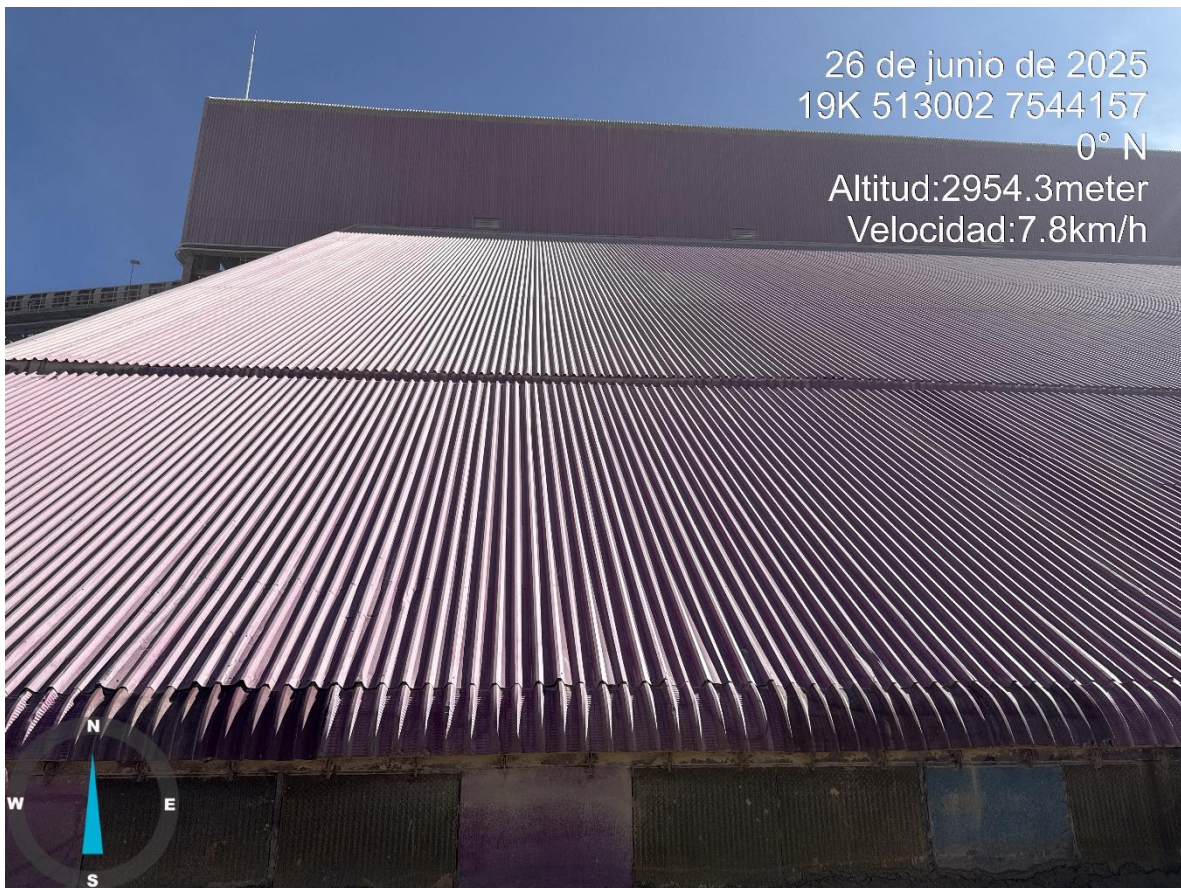
Imagen n°9 Pared Este Stock Pile Grueso, reparación base este de Stock, cambio de compuertas.

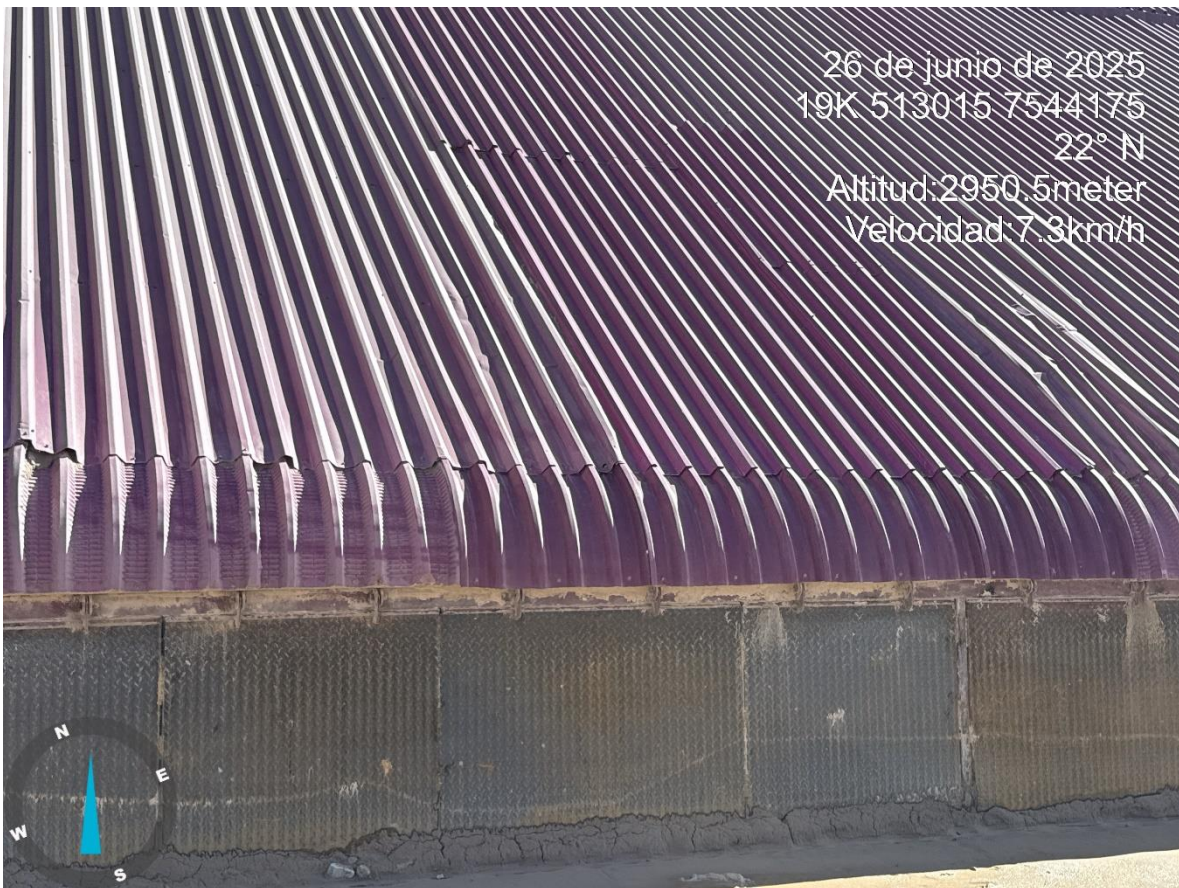
Imagen n°10 Pared Este Stock Pile Grueso, reparación base este de Stock, cambio de compuertas.

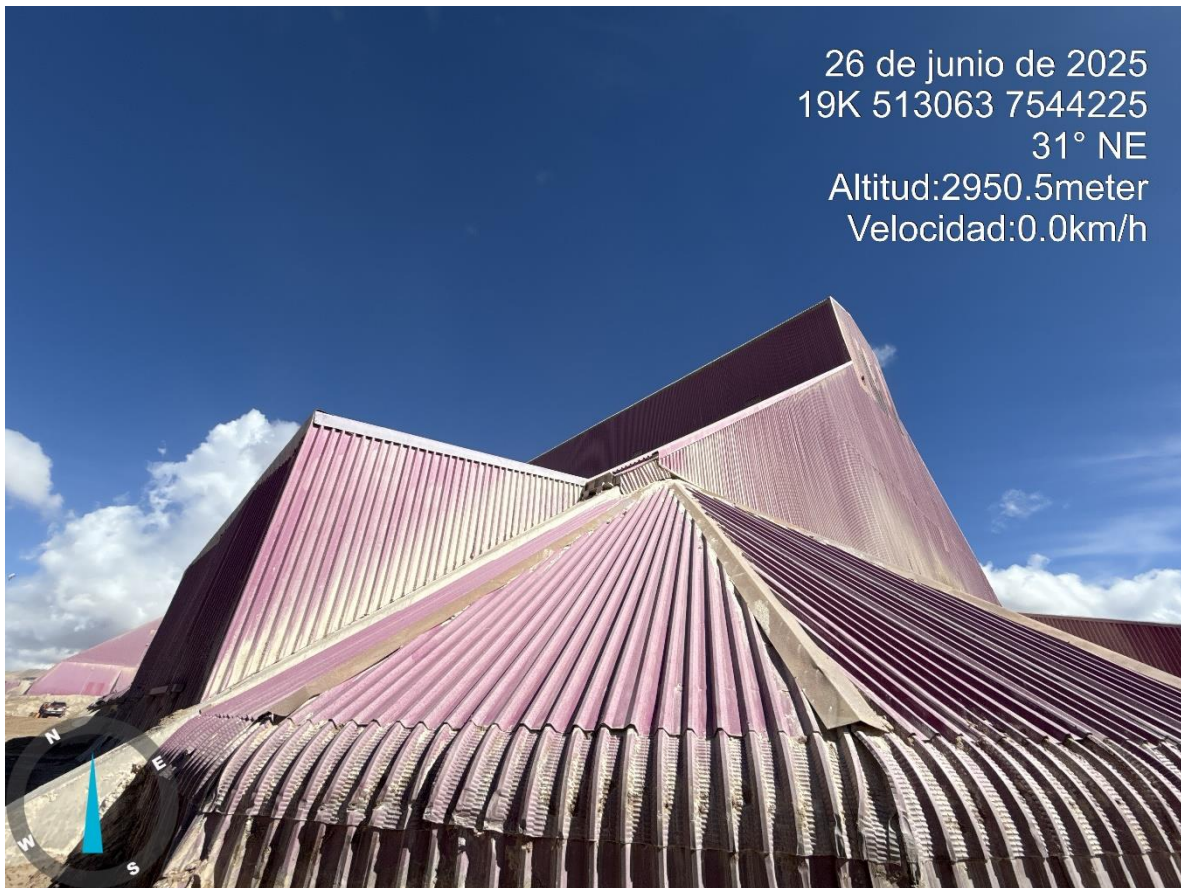
Imagen n°11 Pared Sur Stock Pile Fino vista norte - sur, avance del mejoramiento del revestimiento.

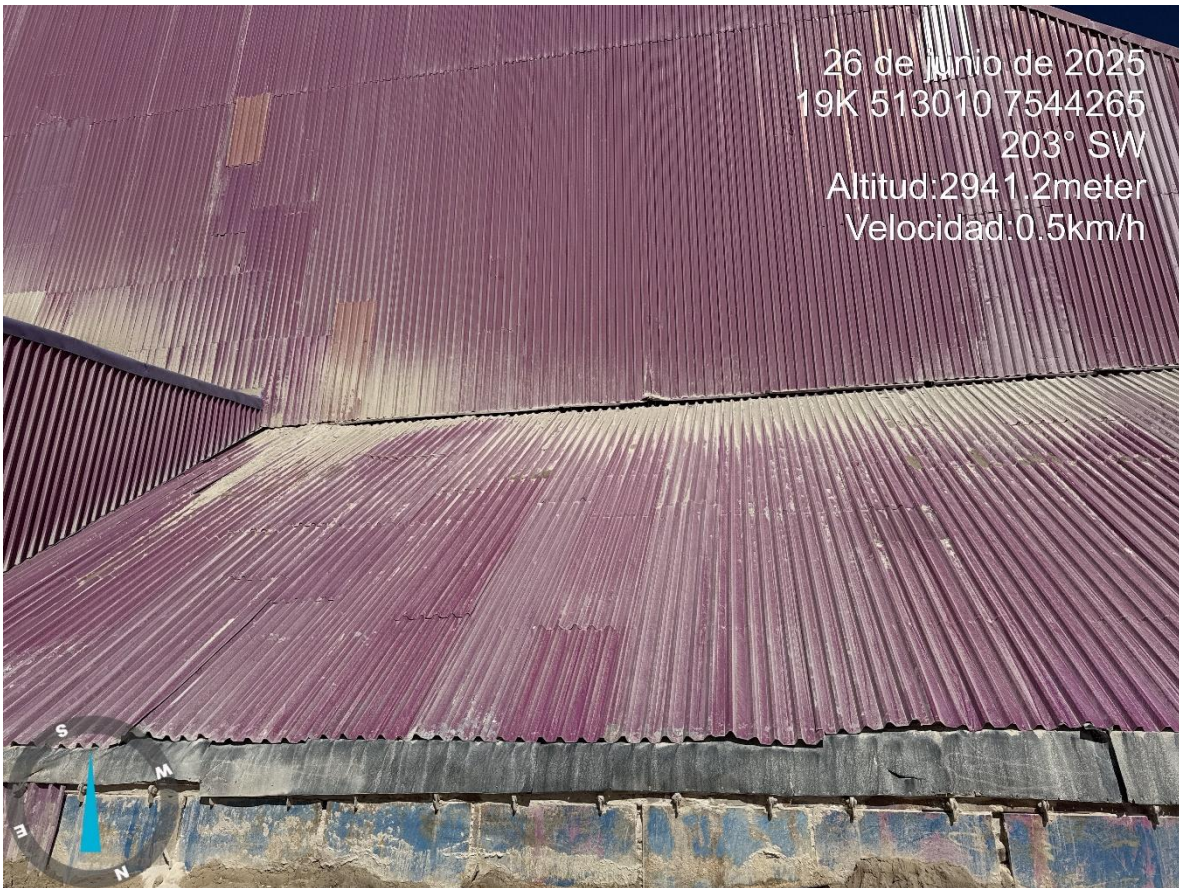
*Imagen n°12 Pared Sur **Stock Pile Fino**, reparación base este de Stock, cambio de compuertas.*

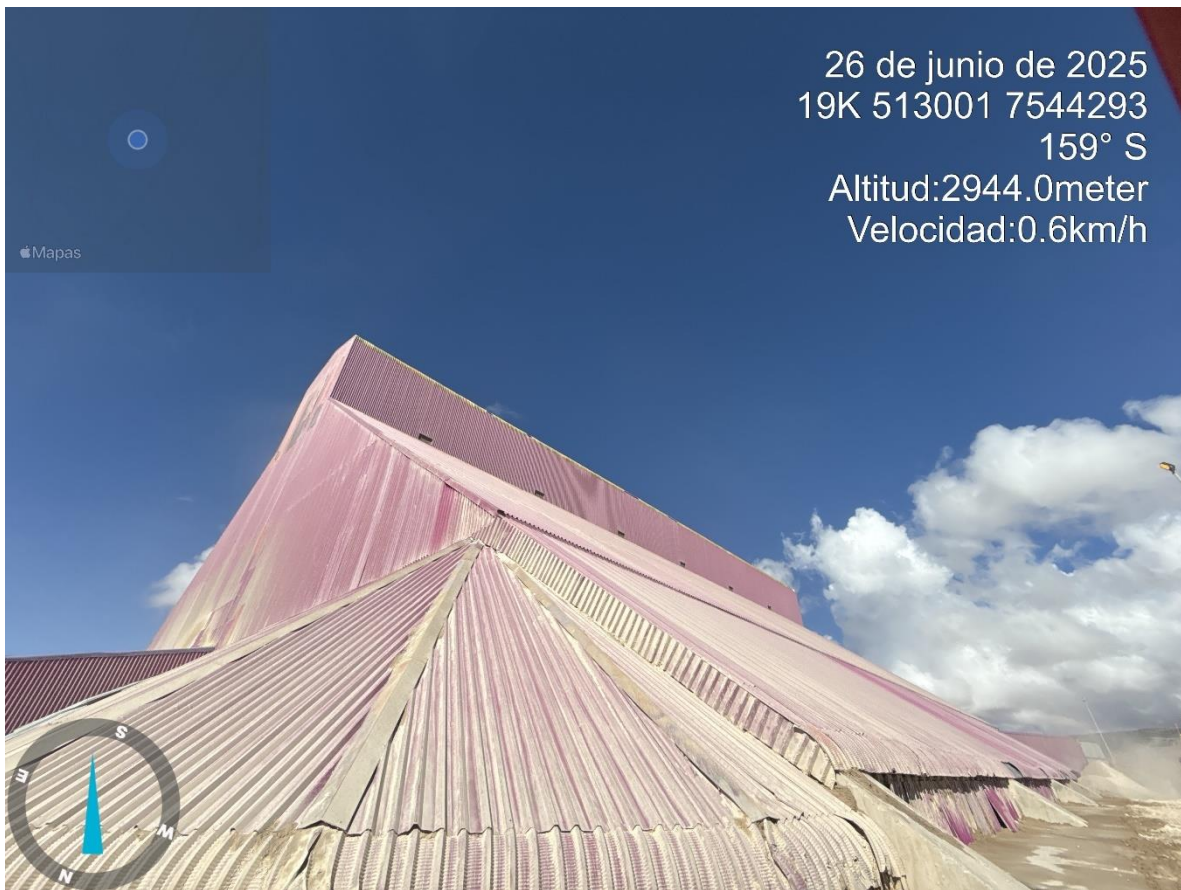
Imagen n°13 Pared Norte Stock Pile Fino avance del mejoramiento del revestimiento.

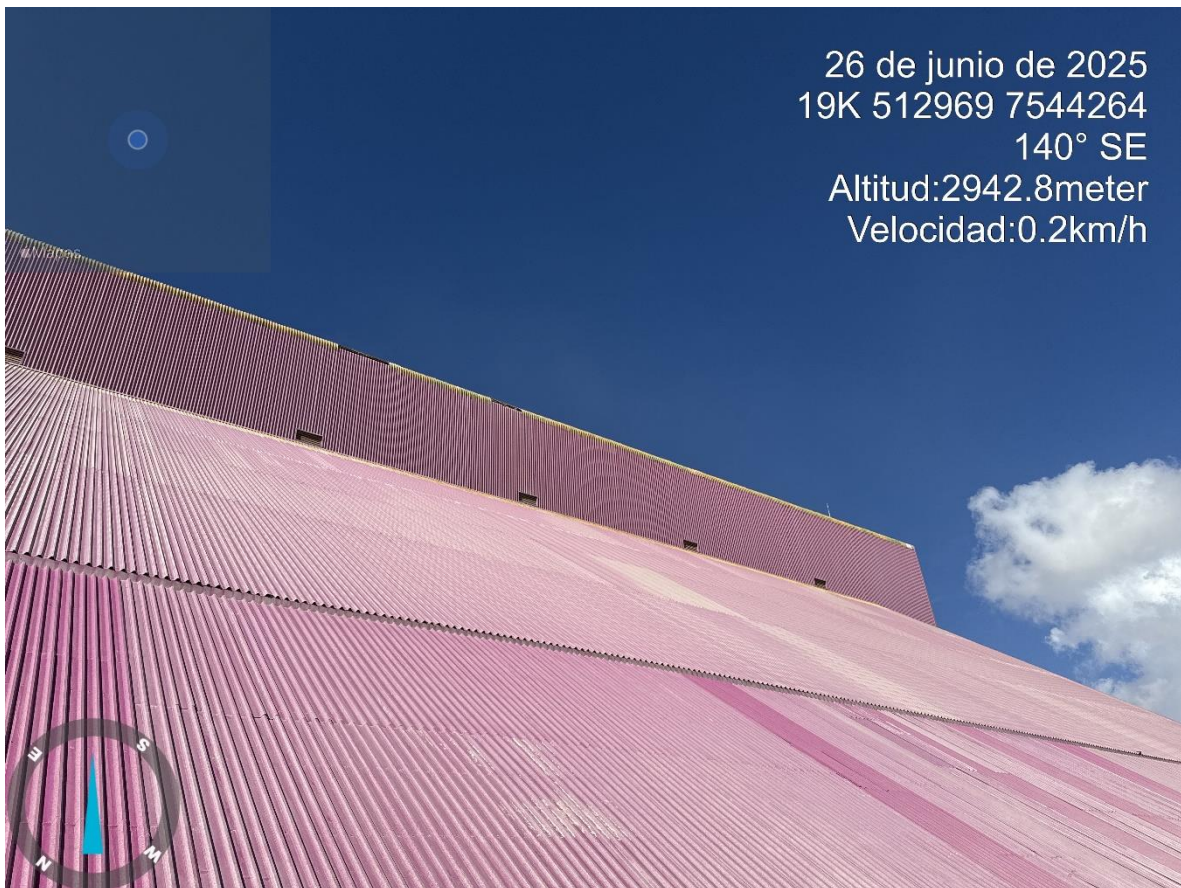
*Imagen n°14 Pared Oeste **Stock Pile Fino** avance del mejoramiento del revestimiento ladera oeste.*

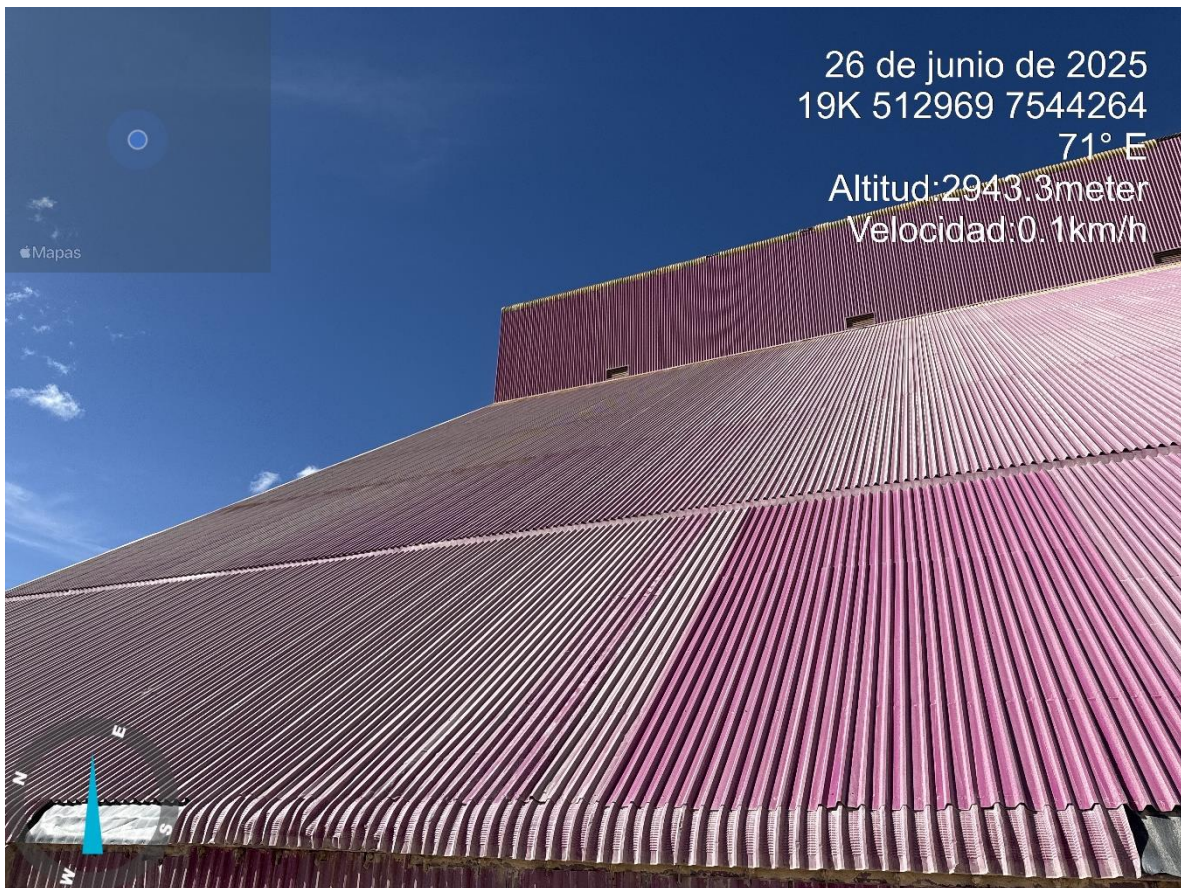
Imagen n°15 Pared Oeste Stock Pile Fino avance del mejoramiento del revestimiento ladera oeste.
