INFORME TÉCNICO DE FISCALIZACIÓN AMBIENTAL

CONSTRUCCIÓN EDIFICIO SAN DIEGO - SANTIAGO

DFZ-2021-175-XIII-MP

MARZO 2021

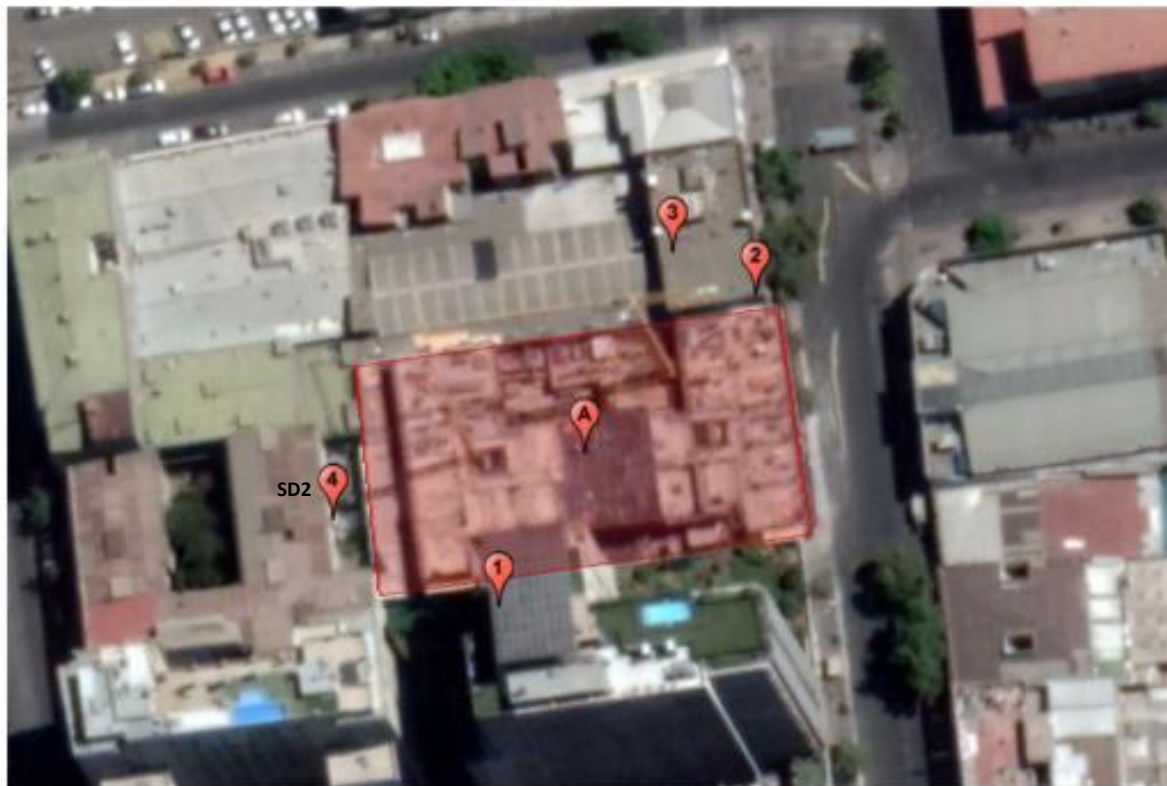
Figura 2.

Descripción del medio de prueba: Ubicación de puntos receptores respecto a la Unidad Fiscalizable (A)
