**INFORME TÉCNICO DE FISCALIZACIÓN AMBIENTAL**

**Medidas Provisionales**

**RESTOBAR EL CARRETE**

**DFZ-2022-1152-IV-MP**

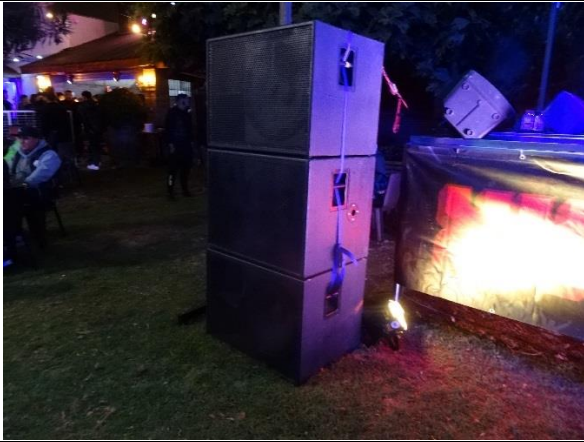
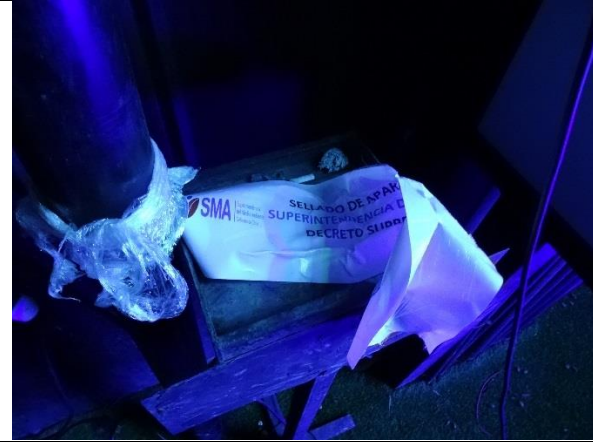
<b>Fotografía 3.</b>	<b>Fecha:</b> 14.04.2022	<b>Fotografía 4.</b>	<b>Fecha:</b> 14.04.2022
<b>Coordenadas UTM DATUM WGS84 HUSO 19</b>	<b>Norte:</b> 6.687.006 m <b>Este:</b> 280.299 m	<b>Coordenadas UTM DATUM WGS84 HUSO 19</b>	<b>Norte:</b> 6.687.006 m <b>Este:</b> 280.299 m
<b>Descripción del medio de prueba:</b> La fotografía muestra los sellos instalados en parlantes ubicados al interior de local.		<b>Descripción del medio de prueba:</b> La fotografía muestra los sellos instalados en parlantes ubicados al interior de local.

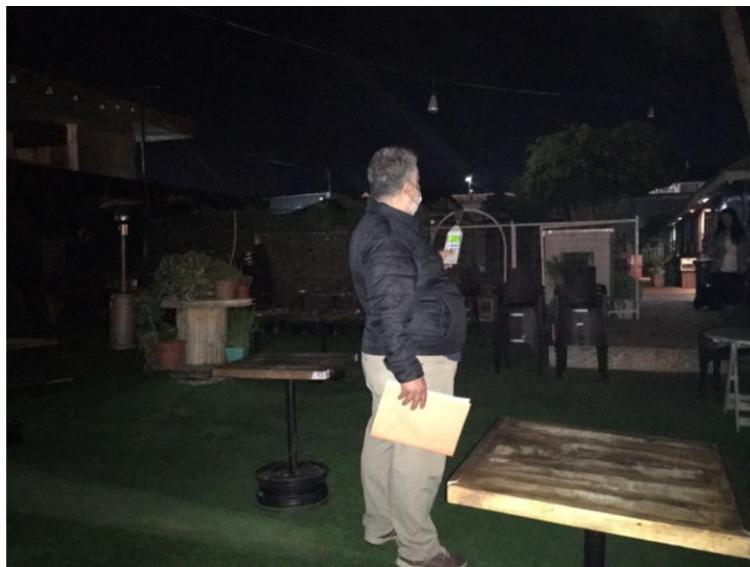
Figura 8. Medición nocturna en interior del local

Leq	NPS min	NPS max
Punto 1	53,2	48,6	62,4
Punto 2	52,5	48,4	59,6
Punto 3	53,6	51,1	62,5
Punto 4	57,9	68,3	53,6
Punto 5	69,8	55,7	82,3

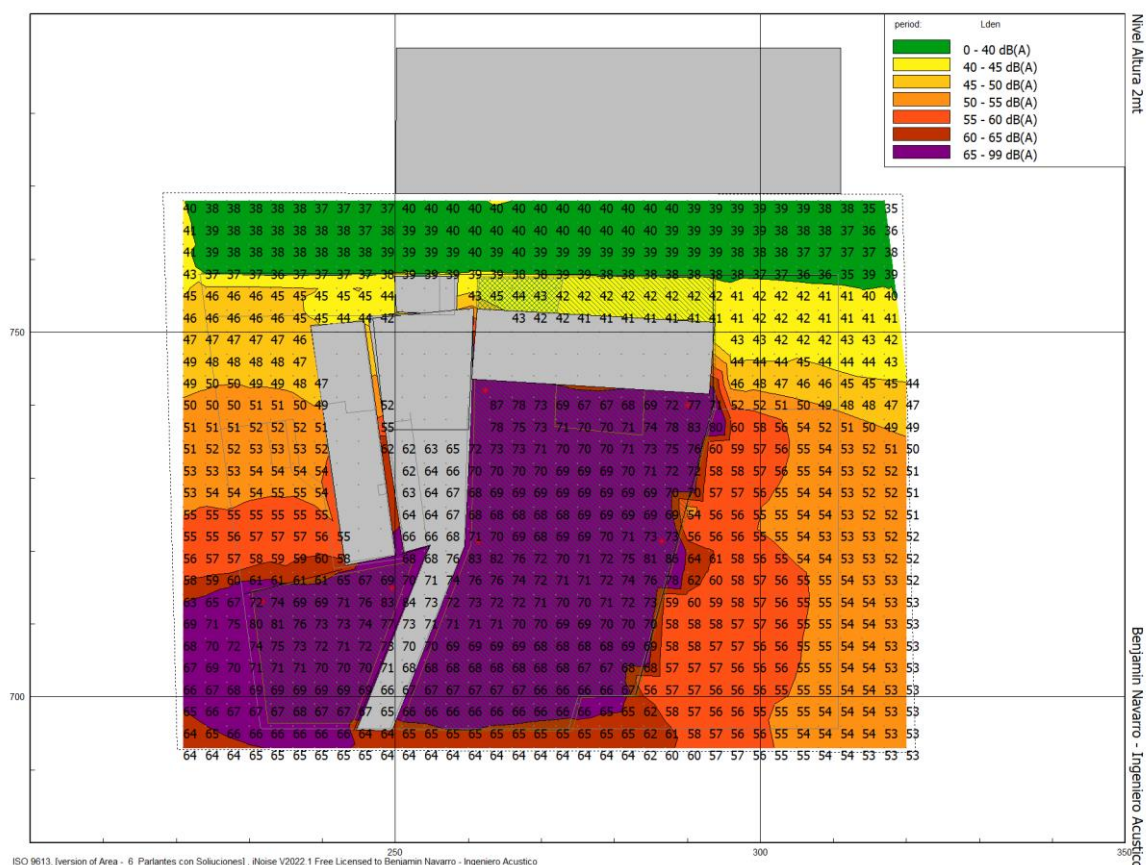
Figura 22. Resultado Modelación Altura 2mt de Nivel de suelo

Modelación dio como resultado un NPS dBA a nivel de piso que varía entre 75 a 80 dBA a una distancia de 2 metros de los parlantes, es importante tener esto en consideración, niveles interiores sobre estos valores harán que la modelación no tenga validez

Los Resultados en receptores evaluados se proyectan en 40 dBA, dando cumplimiento al DS 38/2011

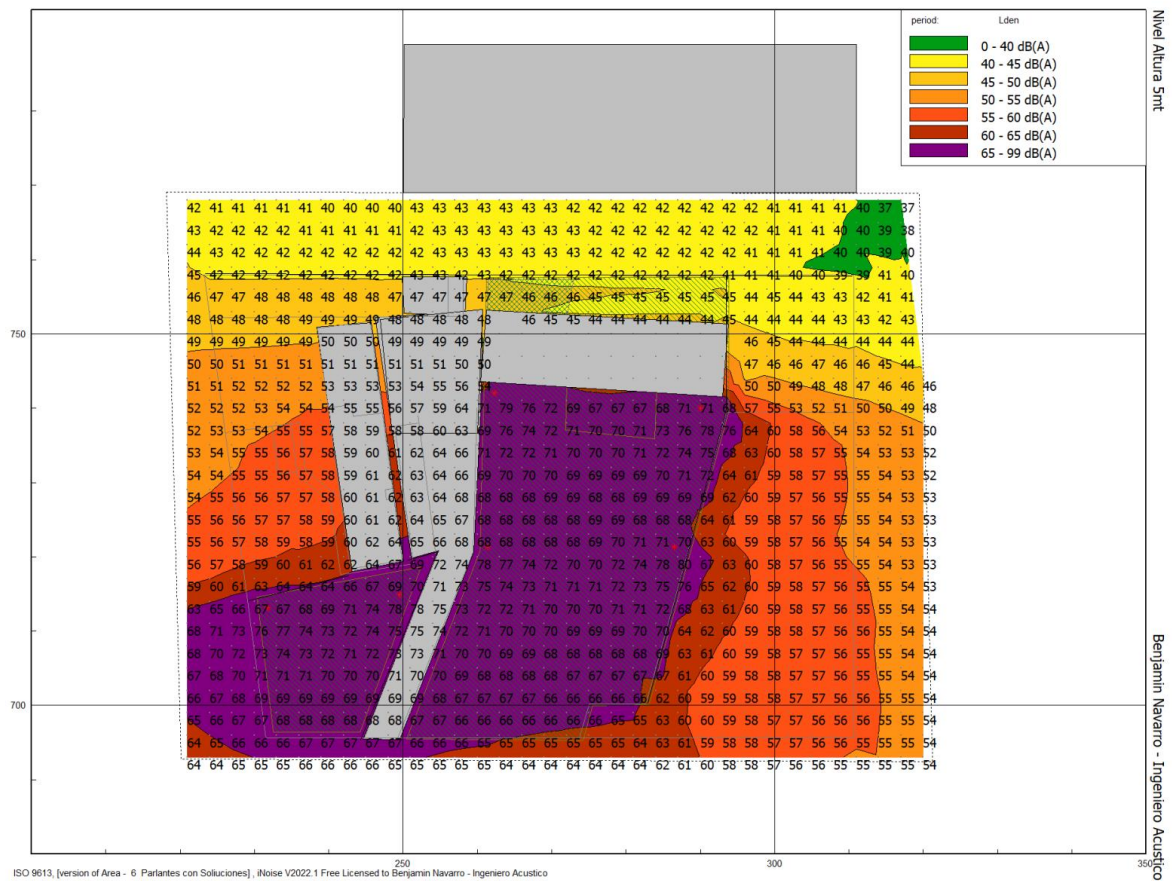
Figura 23. Resultado Modelación Altura 5mt de Nivel de suelo

Los Resultados en receptores evaluados se proyectan en 42 - 43 dBA, dando cumplimiento al DS 38/2011

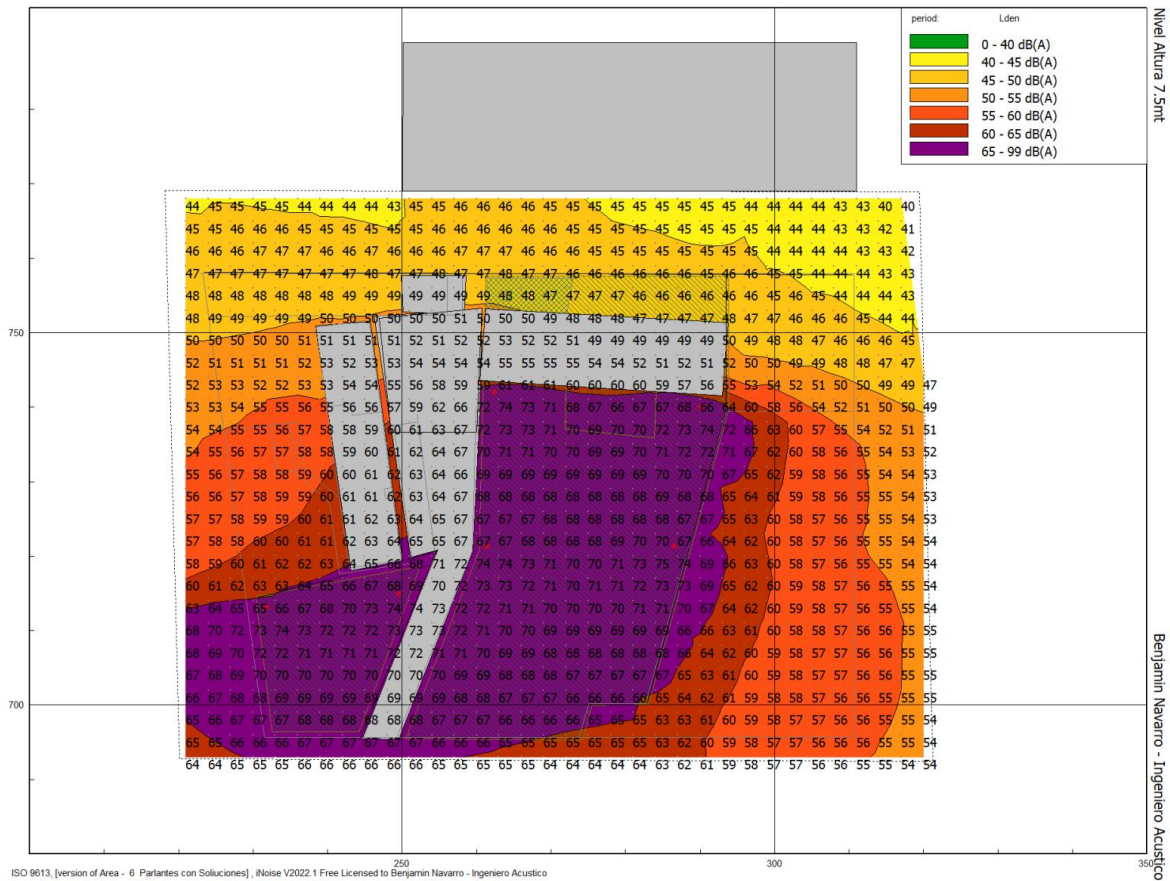
Figura 24. Resultado Modelación Altura 7,5mt de Nivel de suelo

Los Resultados en receptores evaluados se proyectan en 44 - 46 dBA, valores prácticamente en el límite de cumplimiento al DS 38/2011.
