**INFORME TÉCNICO DE FISCALIZACIÓN AMBIENTAL  
MEDIDAS PROVISIONALES**

**PATIO COMERCIAL TOBALABA**

**DFZ-2022-241-XIII-MP**

**AGOSTO 2022**

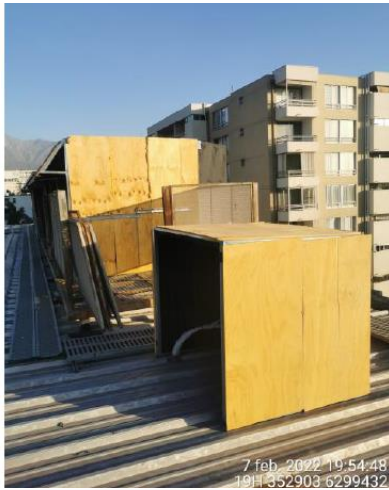
*Figura 1. Semiencierro acústico con placa de terciado y material fonoabsorbente (espuma acústica) al interior para los equipos AC y extractor de aire.*

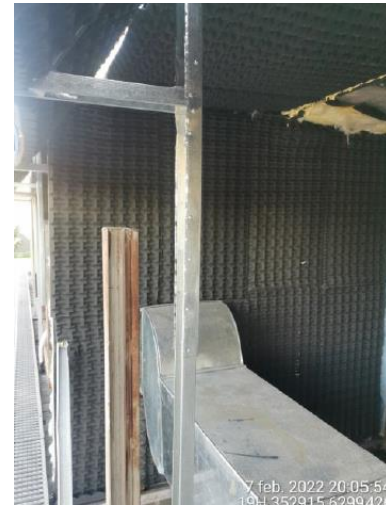
*Figura 2. Material fonoabsorbente en la cara interior del encierro*

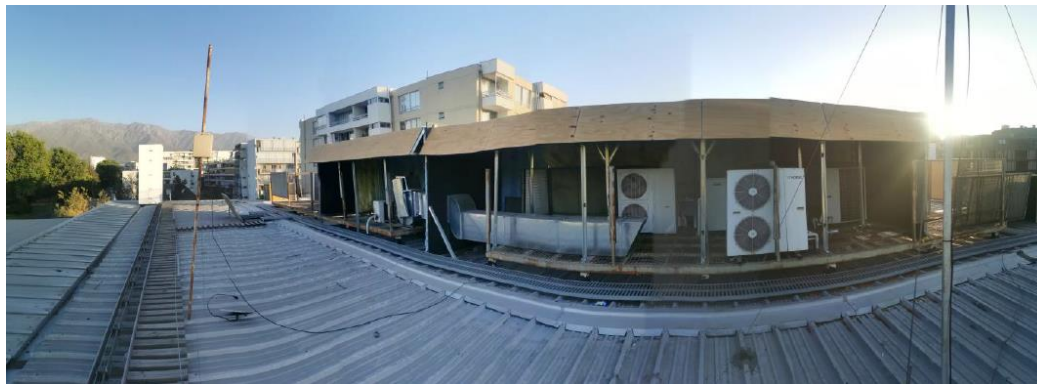
*Figura 3. Vista panorámica semiencierro acústico a equipos de aire acondicionado y extractor de aire.*

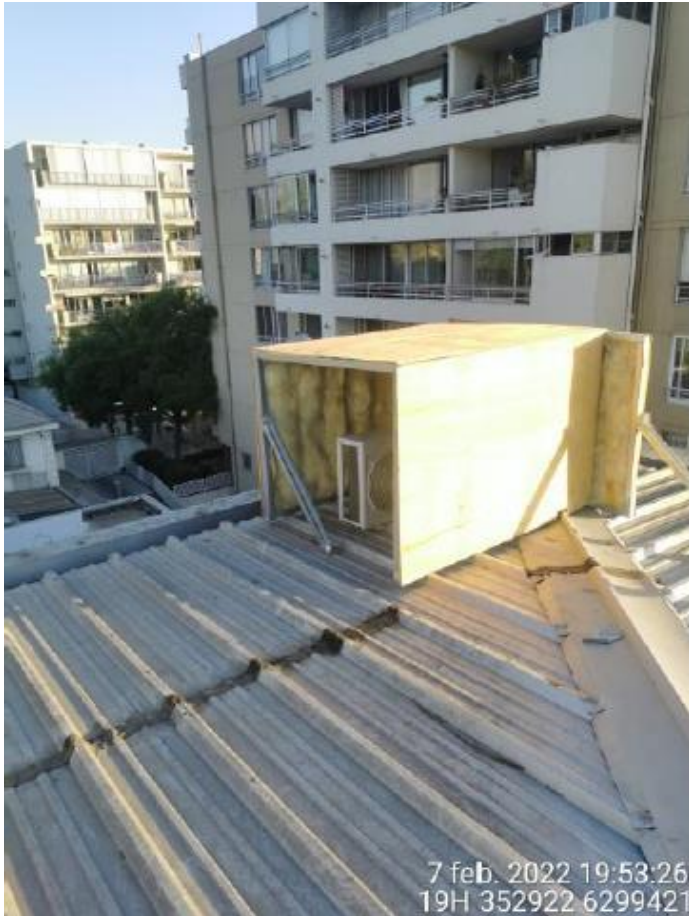
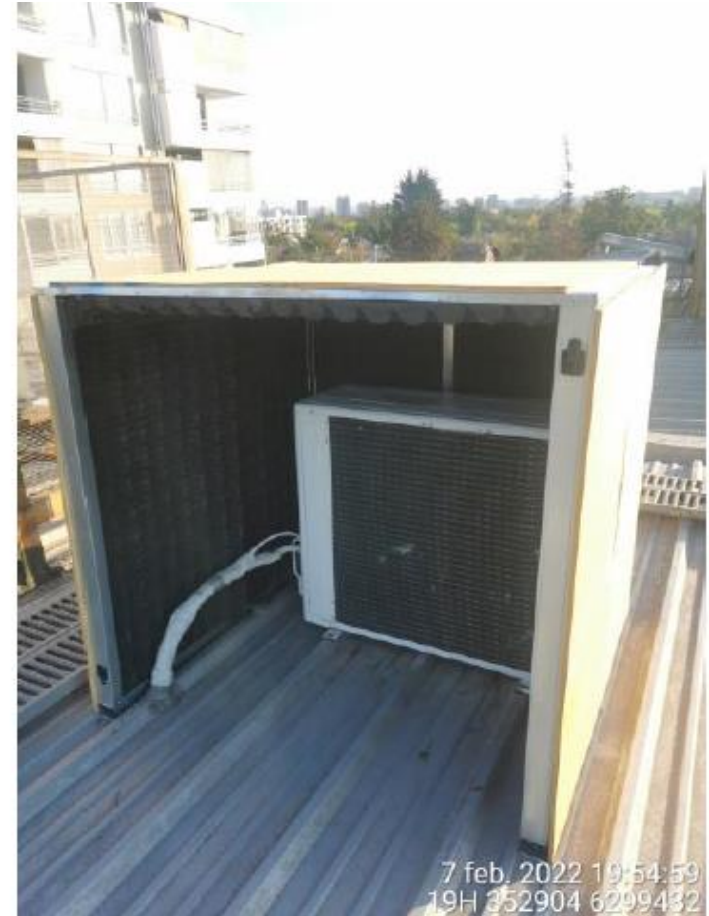
*Figura 4. Semiencierros acústicos a cajas de aire acondicionado con material fonabsorbente en su interior (uno con lana mineral, a la izquierda, y otro con espuma acústica, a la derecha).*

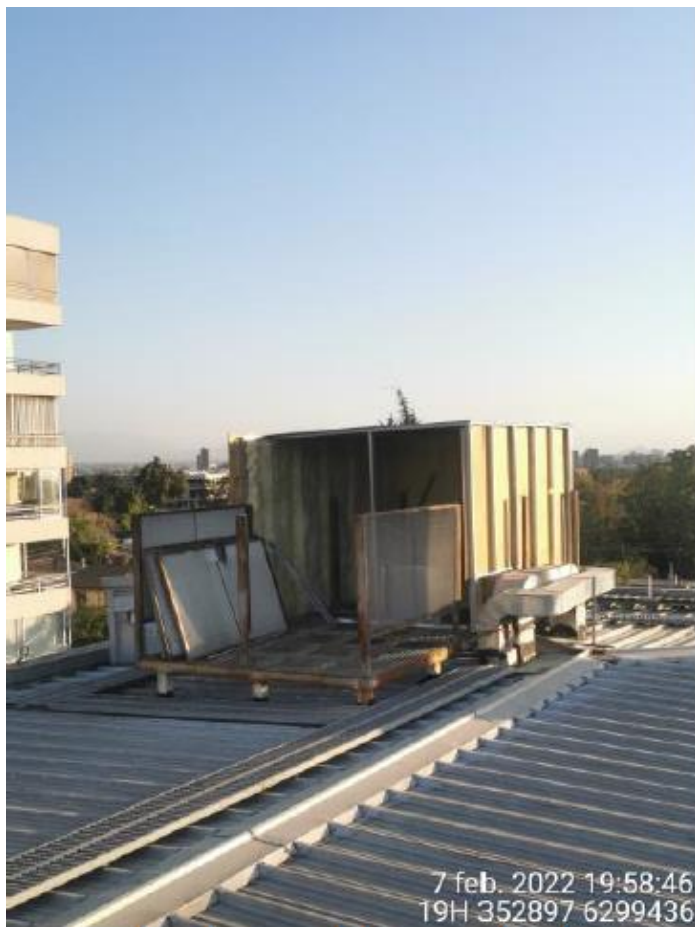
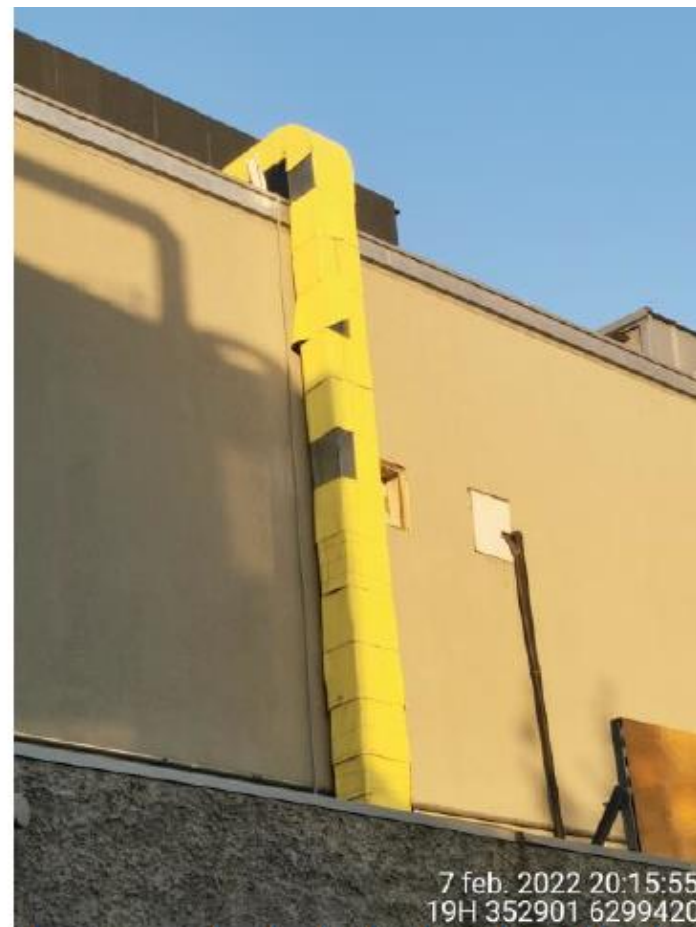
*Figura 5. Semiencierro acústico a extractores (izquierda) e izado y encamisado al ducto de extracción de aire (derecha).*

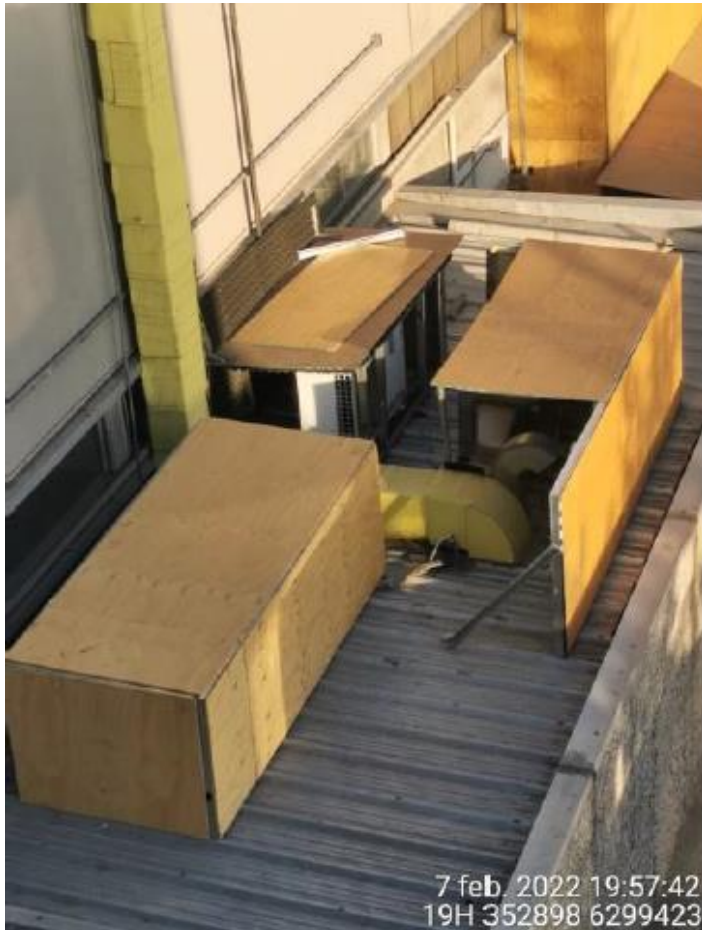
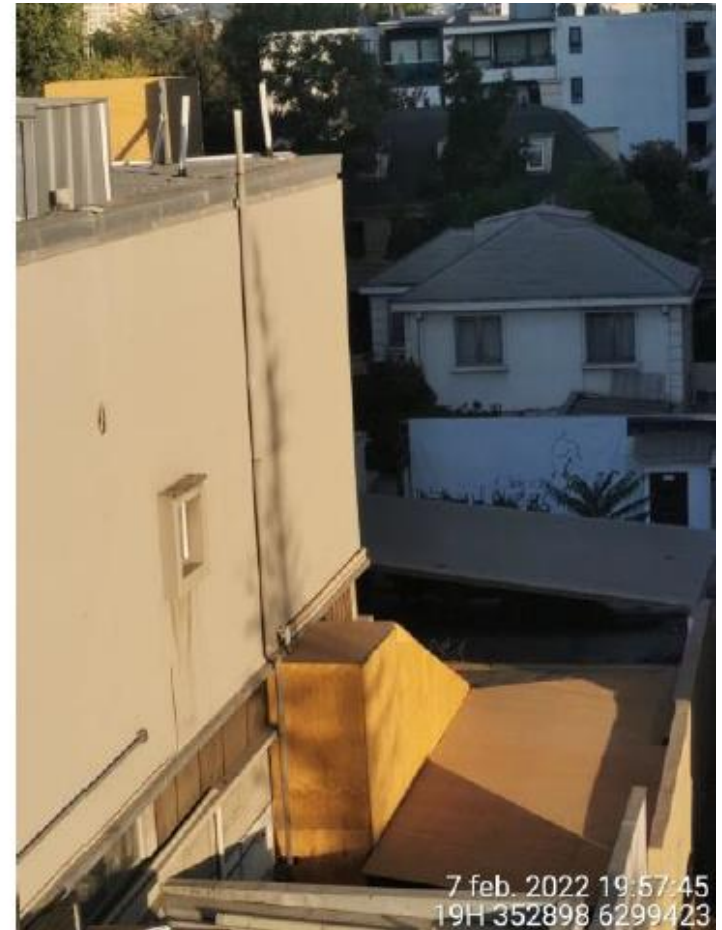
*Figura 6. Semiencierros acústicos a equipos de aire acondicionado y extractores (izquierda) y semiencierros acústicos a unidades condensadoras (derecha). Según señala la ETFA, los semiencierros acústicos se encuentran conformados por placas de terciado de 15 mm de espesor y en su interior revestidos con lana mineral de 60 mm.*
