**MEMORÁNDUM D.S.C. N° 324/2023**

**DE : CAROLINA CARMONA CORTÉS  
FISCAL INSTRUCTORA PROCEDIMIENTO ROL D-207-2022  
DIVISIÓN DE SANCIÓN Y CUMPLIMIENTO**

**MAT. : Solicita renovación de medida provisional que indica.**

**FECHA : 12 de mayo de 2023.**

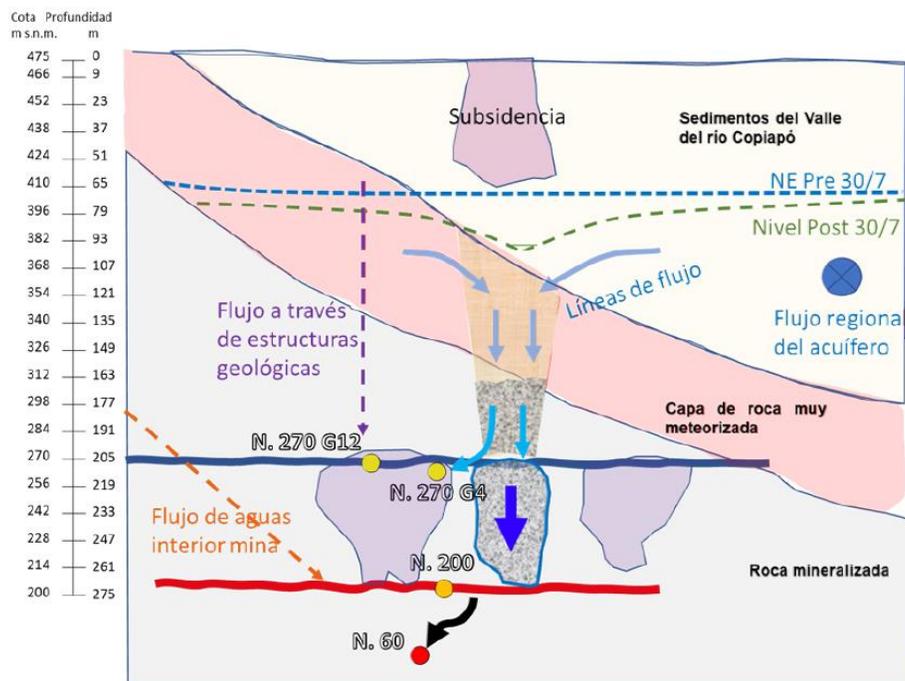
**Imagen 1. Modelo conceptual hidrológico Mina Alcaparrosa.**

Con fecha 14 de septiembre de 2022, la entonces División de Fiscalización y Conformidad Ambiental (actual División de Fiscalización, en adelante “DFZ”) derivó al Departamento de Sanción y Cumplimiento de esta SMA, el expediente de fiscalización ambiental e IFA DFZ-2022-446-III-RCA, que detalla las actividades de inspección ambiental y examen de información realizado. En dicho informe se indicó que, de conformidad a lo señalado por la empresa, el socavón presenta forma de cono invertido, con dimensiones originales de 64 metros de profundidad, 48 metros de diámetro basal y 33 metros de diámetro superficial. Posteriormente, en inspección ambiental del 10 de agosto de 2022, se constató que la profundidad del socavón descendió a 58 metros, principalmente por derrumbes desde las paredes, que se acumulan en el fondo. Se informó además que el socavón se

emplaza inmediatamente sobre el caserón Gaby 4. Por su parte, Sernageomin reportó un incremento del caudal de ingreso de agua al nivel 200 (estimado entre 300 a 350 l/s), produciendo la inundación parcial de la mina.

Sin perjuicio de lo señalado respecto de la profundidad del socavón en el párrafo precedente, cabe hacer presente que en adelante, por tal nos referimos al socavón que se proyecta desde aproximadamente el nivel 200, en la base del caserón Gaby 4, hasta la superficie terrestre, conforme se aprecia en la siguiente imagen:

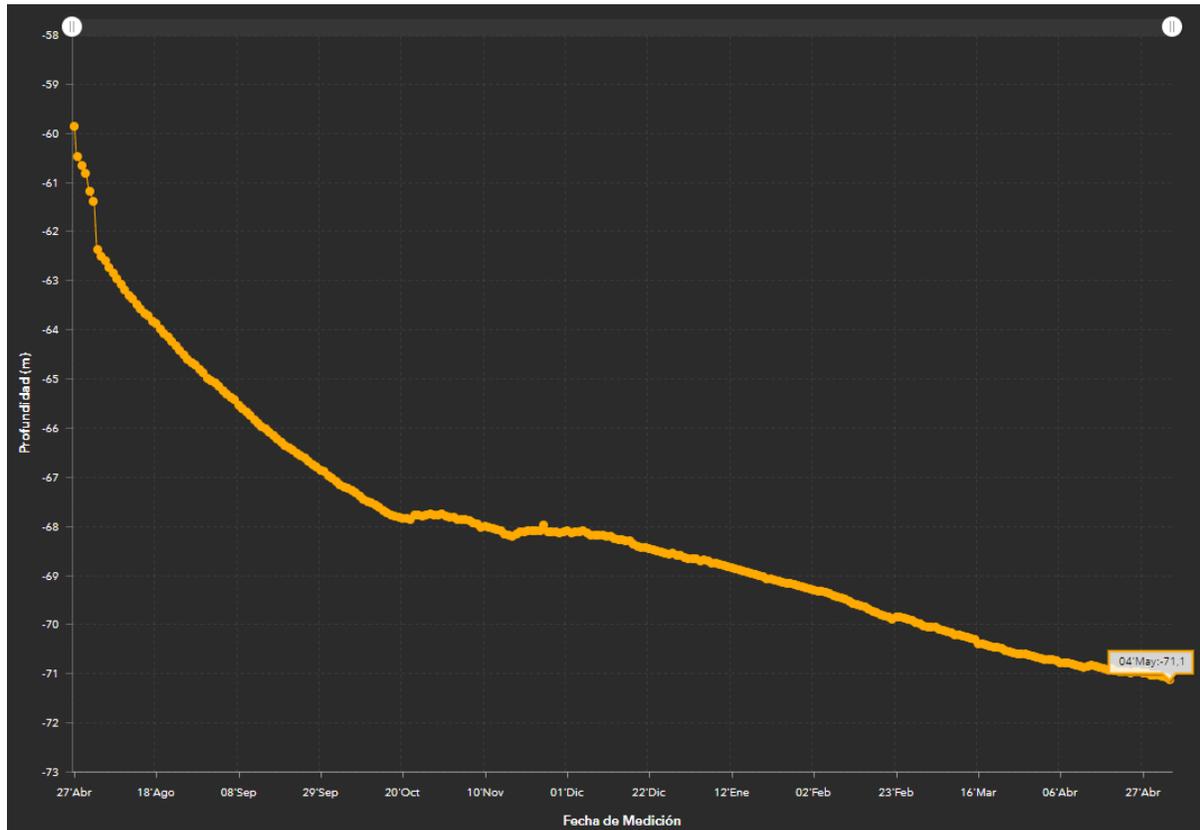
**Imagen 2. Situación Pozo 8.**

**Nota:** Se aprecia un descenso sostenido en el nivel freático, que al 4 de mayo de 2023 alcanza -71,1 metros. Dicho nivel corresponde al más bajo registrado desde la ocurrencia del incidente. **Fuente:** Sistema de monitoreo en línea DGA.

Conforme se aprecia en los gráficos previos, además de la baja de aproximadamente 10 metros del nivel freático, se ha mantenido en el tiempo el descenso sostenido del nivel freático medido en los pozos del área de influencia directa del socavón, los que, a la fecha de emisión del presente memorándum, registran su nivel más bajo desde que ocurrió la subsidencia.

niveles más bajos desde la ocurrencia de la subsidencia, se propone a la Superintendente la renovación de las medidas decretadas en las letras a., b. y d. de la sección II. del primer resolutorio de la Res. Ex. N° 275/2023, que ordenó la renovación de las medidas provisionales procedimentales a CMODS. Cabe señalar que estas se encuentran dirigidas a conocer el estado actual de inundación de Mina Alcaparrosa, así como también a la realización de un análisis de las causas del descenso del nivel freático medido en los pozos, en conjunto con la adopción de medidas idóneas que permitan gestionar el riesgo inminente de afectación a la disponibilidad hídrica de la cuenca. Lo anterior, ya que todos los antecedentes evaluados permiten concluir que persiste la conexión hidráulica entre el acuífero y el sector Gaby a través del socavón, y a su vez, desde Gaby se generan infiltraciones que son el resultado de una condición de riesgo permanente debido a la presencia de un volumen de agua del orden de 400.000 m<sup>3</sup> que genera presiones hidrostáticas en la roca, galerías, cavidades, tapones, y otros elementos estructurales de la mina, lo que obliga a limitar la cantidad de agua que se almacena en dicho sector.

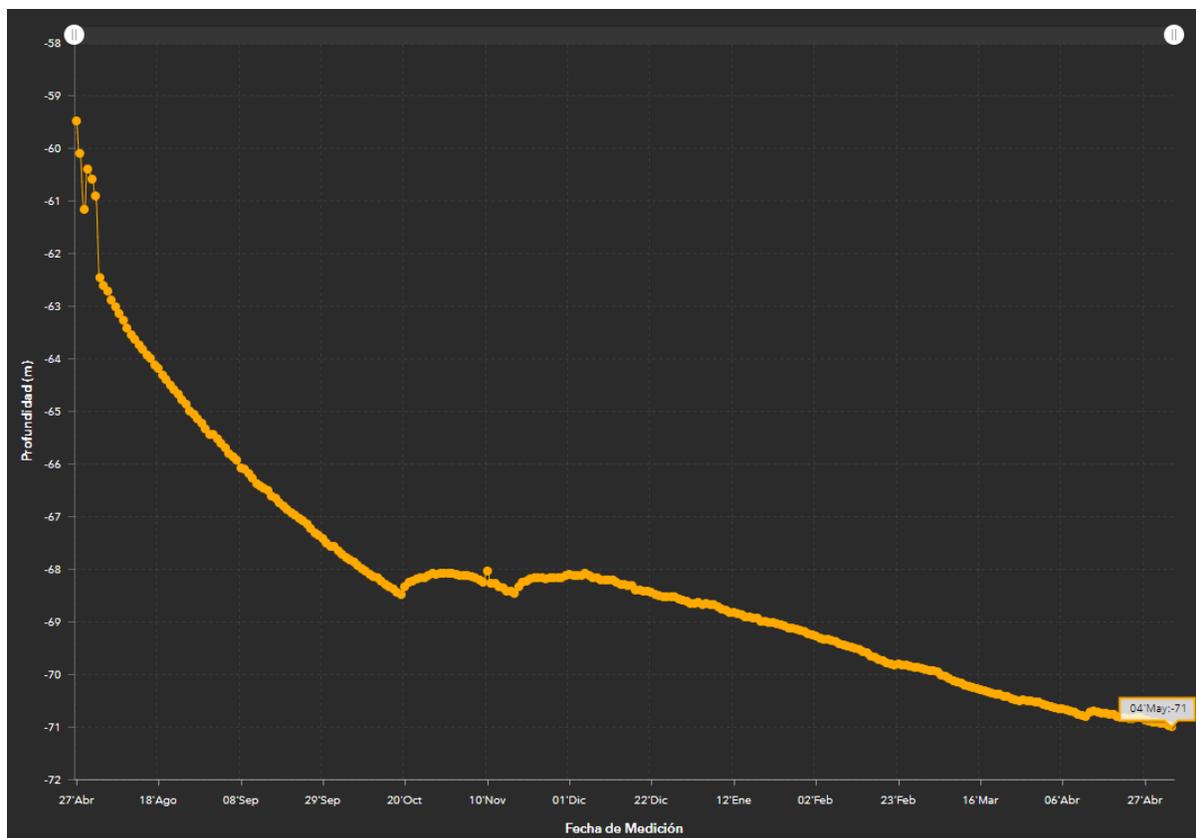
Imagen 3. Situación Pozo 12.

**Nota:** Se aprecia un descenso sostenido en el nivel freático, que al 4 de mayo de 2023 alcanza los -71 metros. Dicho nivel corresponde al más bajo registrado desde la ocurrencia del incidente. **Fuente:** Sistema de monitoreo en línea DGA.

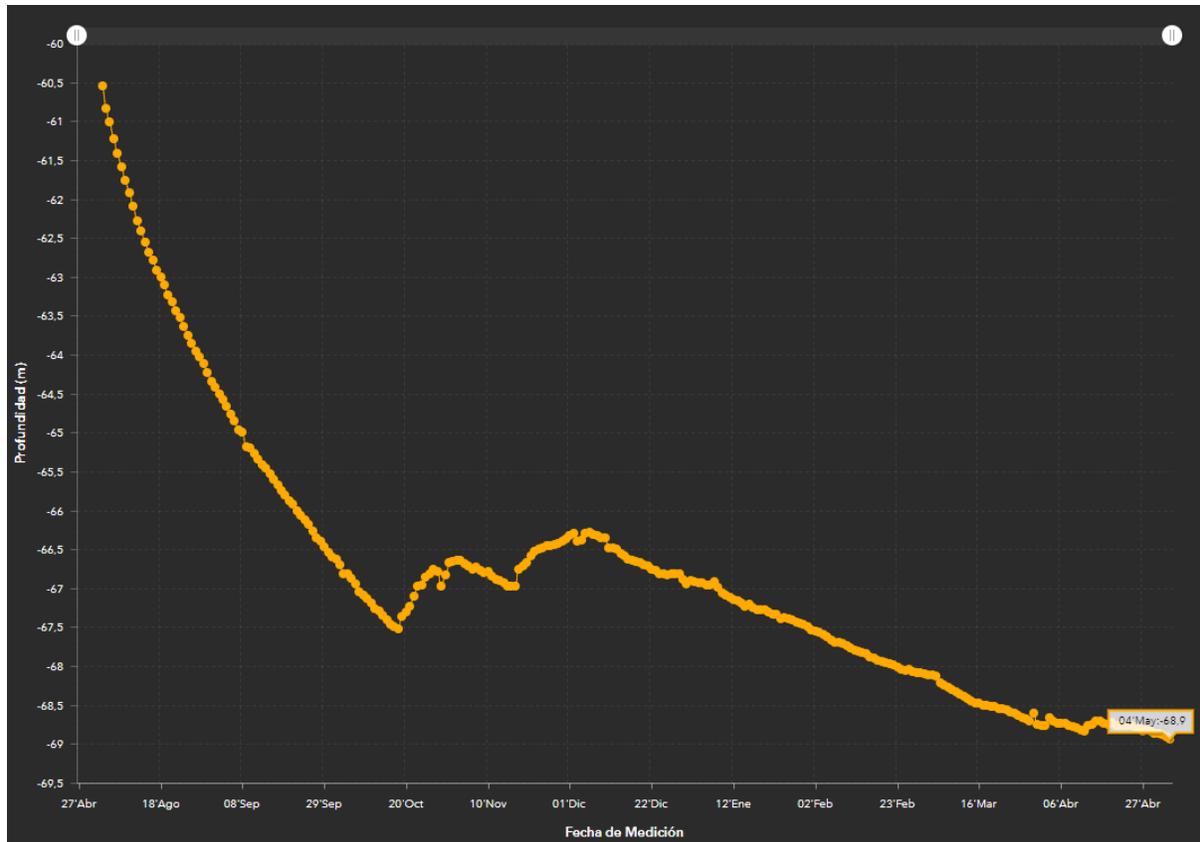
Imagen 4. Situación Pozo HA-01.

**Nota:** Se aprecia un descenso sostenido en el nivel freático, que al 4 de mayo de 2023 alcanza los -68,9 metros. Dicho nivel corresponde al más bajo registrado desde la ocurrencia del incidente. **Fuente:** Sistema de monitoreo en línea DGA.
