**INFORME TÉCNICO DE FISCALIZACIÓN AMBIENTAL**

**Medidas Provisionales**

**TERMINAL PORTUARIO COQUIMBO**

**DFZ-2022-2652-IV-MP**

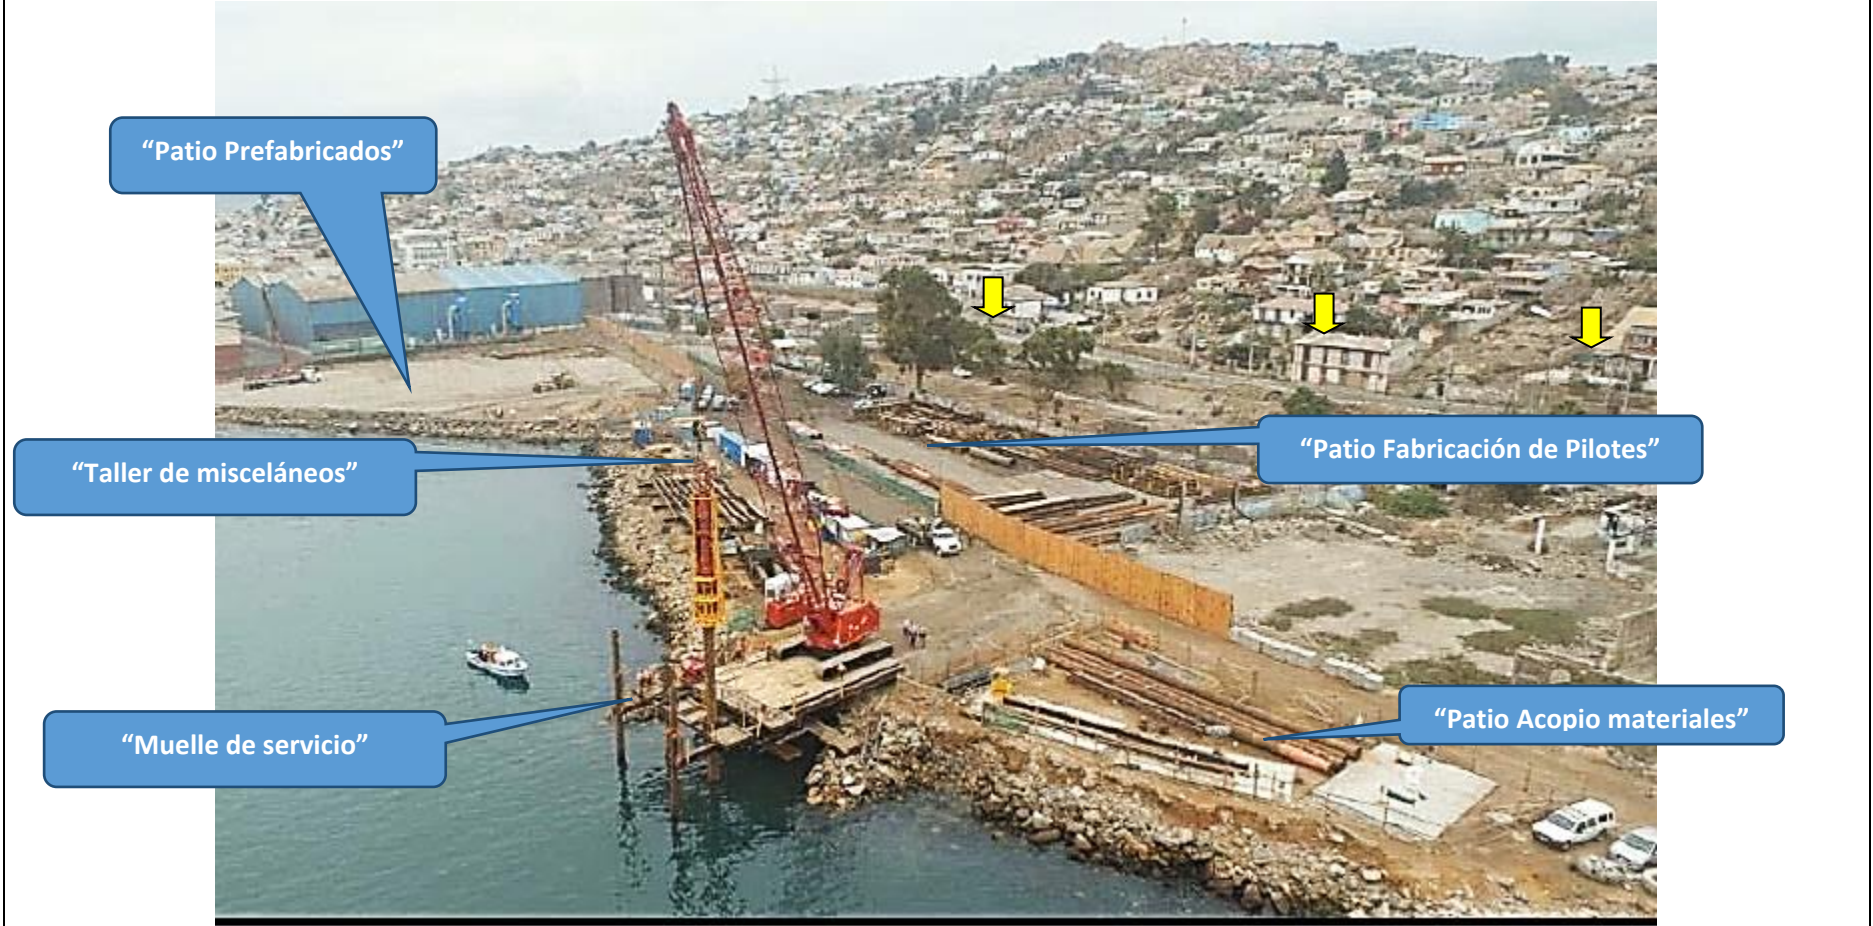
Imagen 1

**Descripción del medio de prueba:** Vista desde el mar hacia el sector de construcción del proyecto. Se indica la localización y denominación de los sectores de trabajo y de los receptores de ruido (flechas amarillas (Fuente: elaboración propia a partir de información del titular).

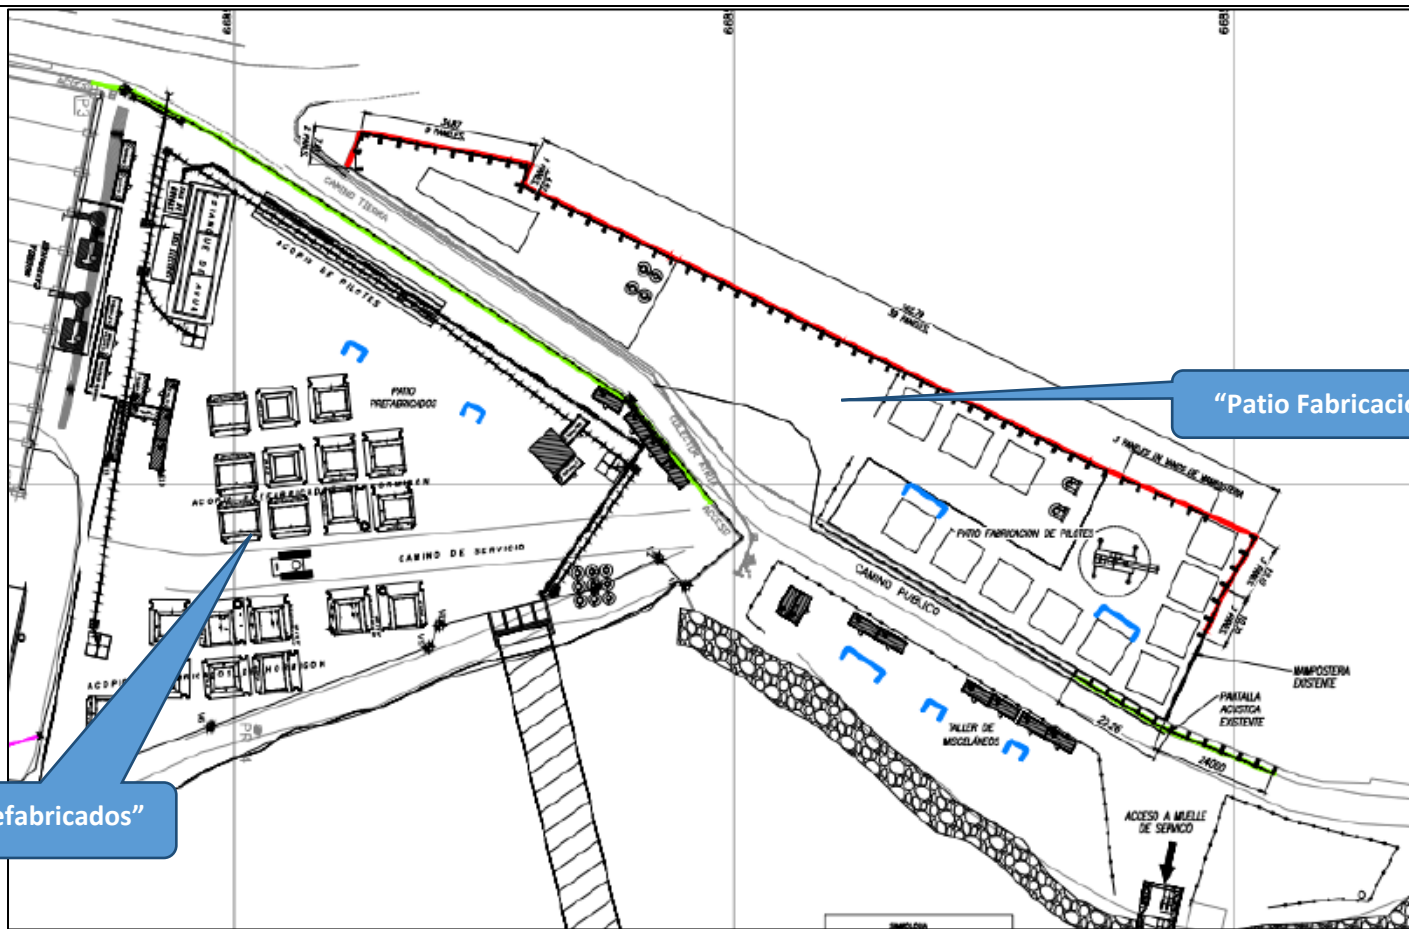
Figura 3.

Descripción del medio de prueba: Extracto de plano de la barrera acústica fija (línea roja), solicitada en la MP N°1 (Fuente: reportes del titular. Anexos 2.a y 2 d)

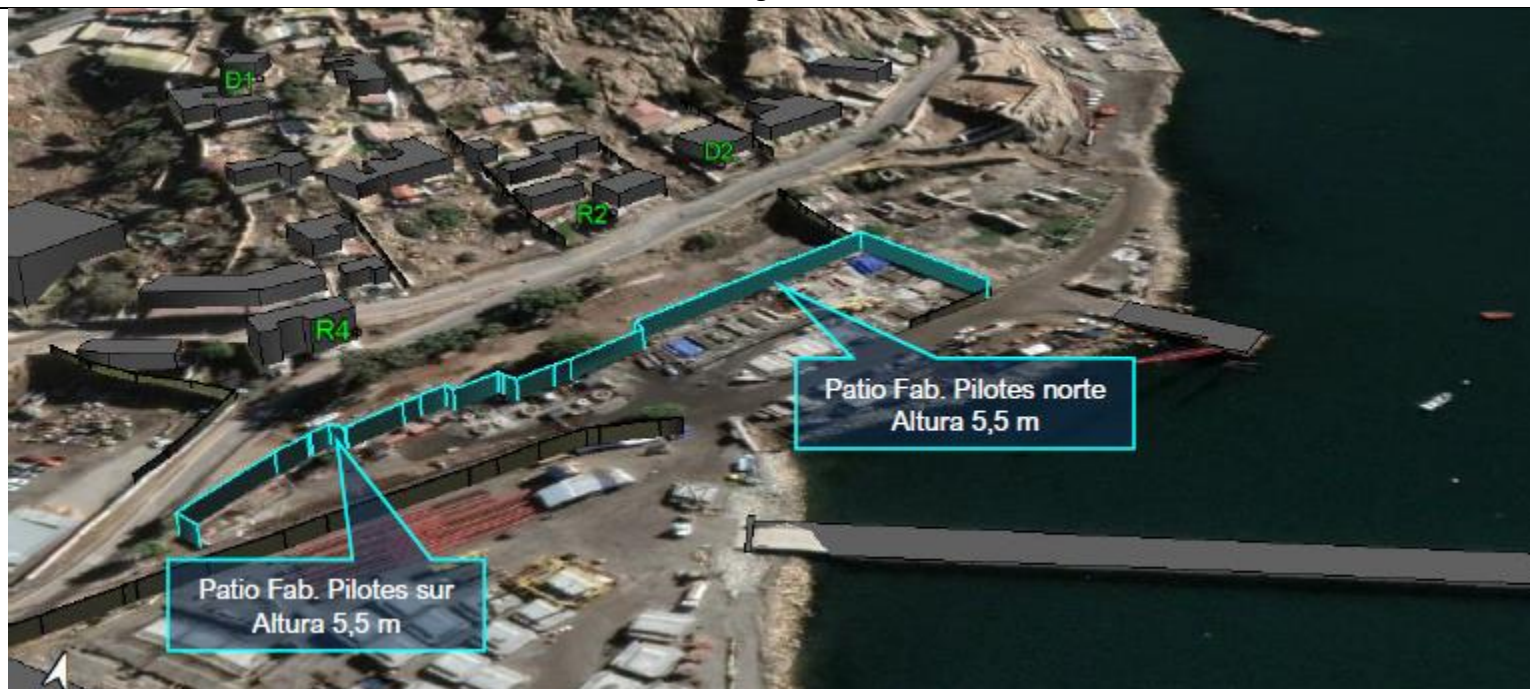
**Figura 4.**

**Descripción del medio de prueba:** Representación de la localización de barrera acústica fija solicitada en la MP N°1 y la localización de receptores de ruido (Fuente: reportes del titular. Anexos 2.b y 2 d)

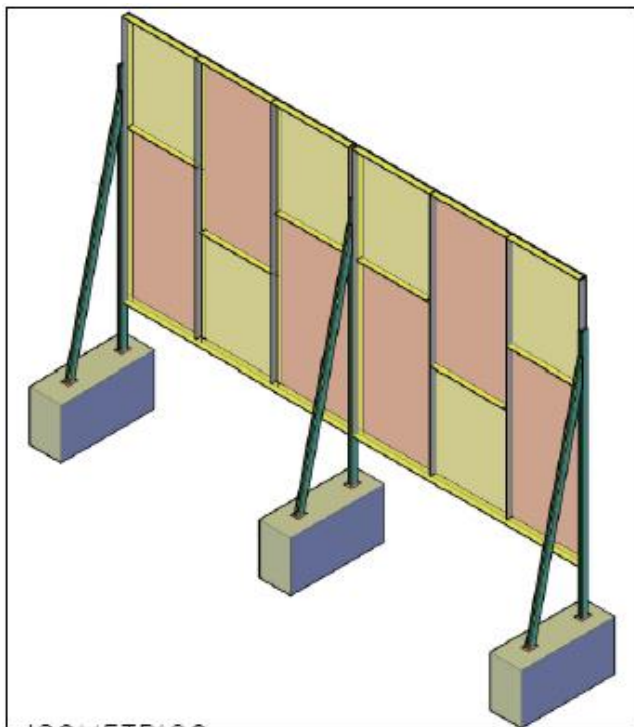
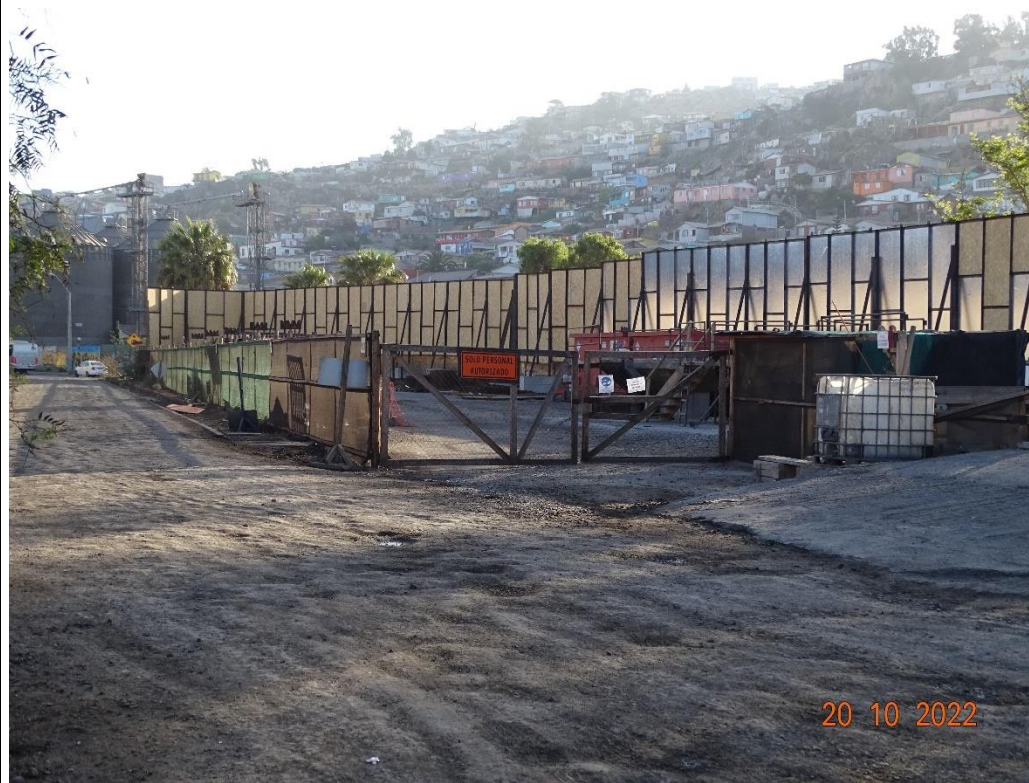
| <b>Descripción del medio de prueba:</b><br>Representación de los módulos utilizados para construir la barrera acústica fija señalada en la MP N°1 (Fuente: reportes del titular. Anexo 2.a) | | <b>Descripción del medio de prueba:</b> Verificación en terreno de la instalación de barrera acústica fija señalada en la MP N°1 | | |

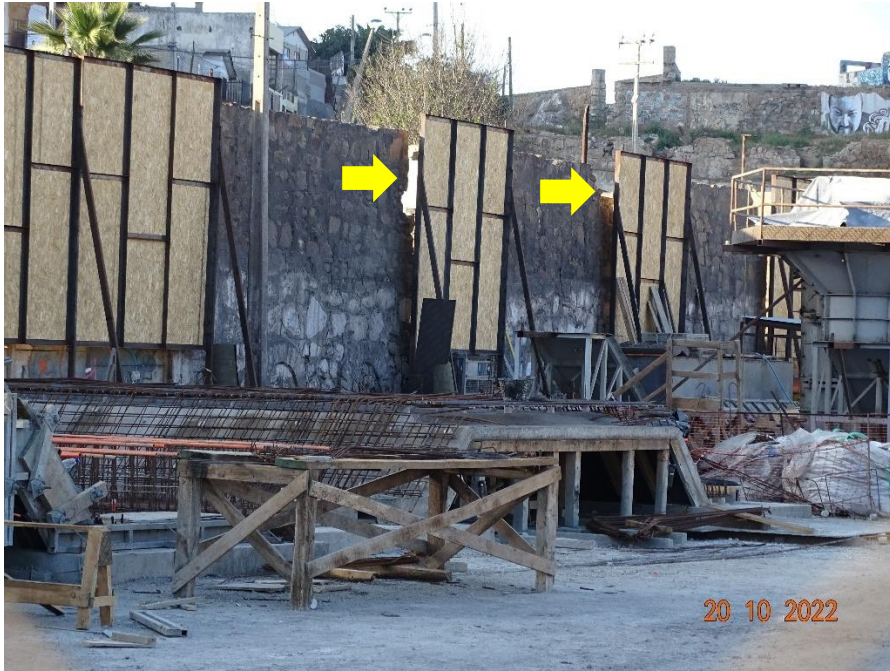
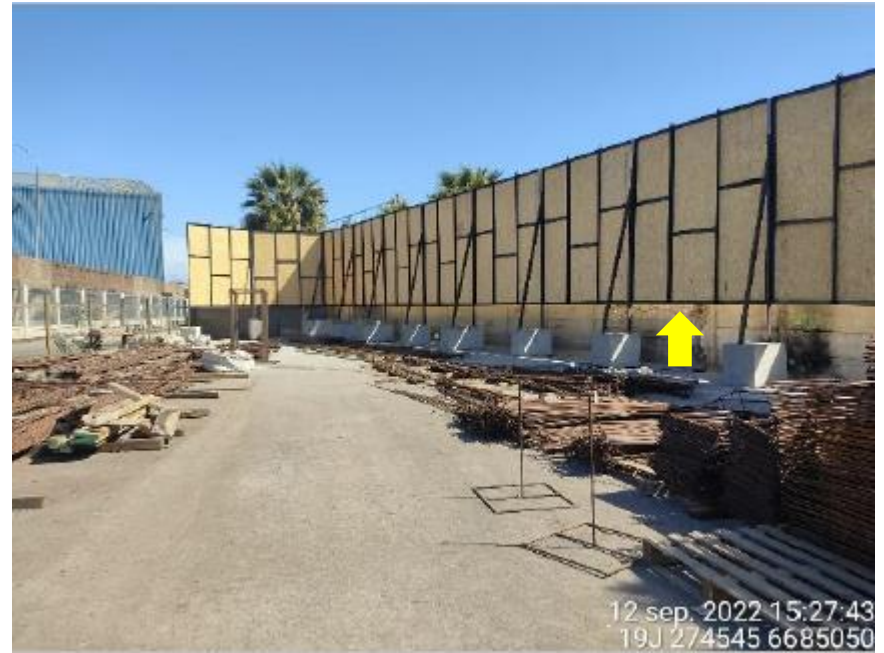
| <b>Fotografía 3</b> | <b>Fecha:</b> 20.10.2022 | | <b>Fotografía 4.</b> | <b>Fecha:</b> 12-09-2022 | |

| <b>Descripción del medio de prueba:</b> Vista a barrera acústica fija en el deslinde poniente del "Patio Fabricación de Pilotes" (MP N°1) en sector que enfrenta al receptor de ruidos D2. Con flechas amarillas se indican sectores donde existe separación entre el muro prexistente y módulos de la barrera acústica. | | | <b>Descripción del medio de prueba:</b> Vista a barrera acústica fija en el deslinde poniente del "Patio Fabricación de Pilotes" (MP N°1) en sector que enfrenta al receptor de ruidos R4. Con flechas amarillas se indican sectores donde existe separación entre el muro prexistente y módulos de la barrera acústica (Fuente: Reporte del titular. Anexo 2d) | | |

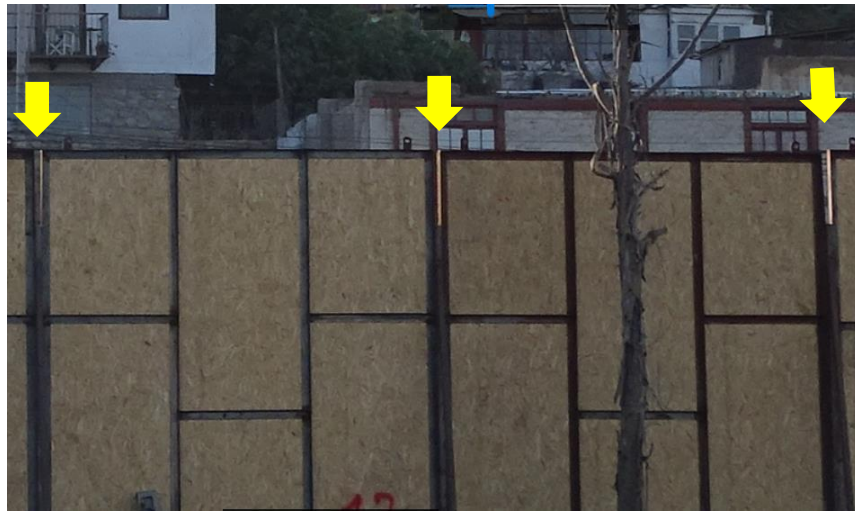
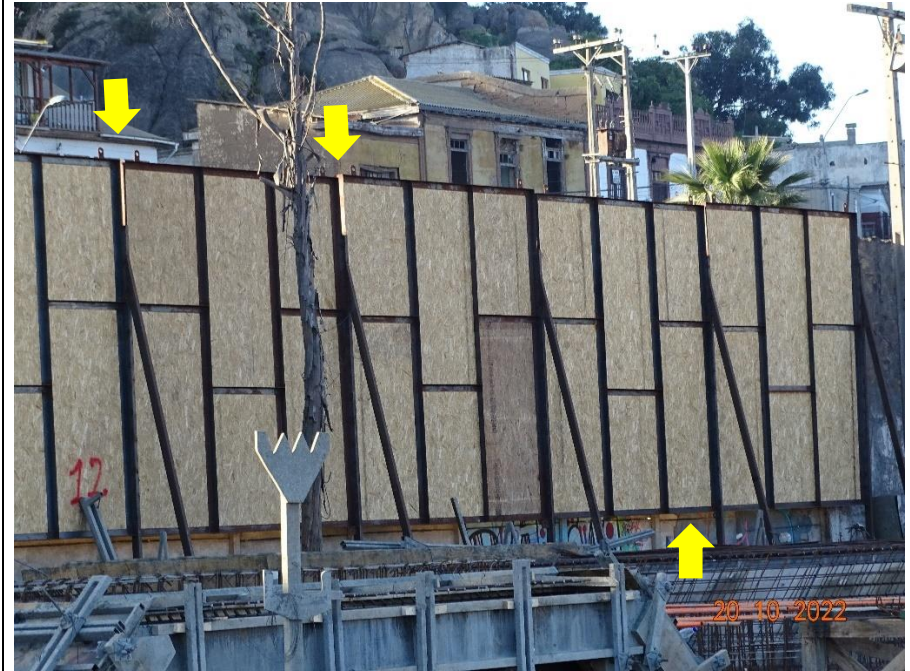
| <b>Fotografía 5</b> | <b>Fecha:</b> 20.10.2022 | | <b>Fotografía 6.</b> | <b>Fecha:</b> 20.10.2022 | |

| <b>Descripción del medio de prueba:</b> Vista a barrera acústica fija en el deslinde poniente del “Patio Fabricación de Pilotes” (MP N°1) en sector que enfrenta el sector de localización de los receptores de ruidos R2-R4. Con flechas amarillas se indican sectores donde existe separación entre los módulos de la barrera acústica. | | | <b>Descripción del medio de prueba:</b> Vista a barrera acústica fija en el deslinde poniente del “Patio Fabricación de Pilotes” (MP N°1) en sector que enfrenta el sector de localización de los receptores de ruidos R2-R4. Con flechas amarillas se indican sectores donde existe separación entre los módulos de la barrera acústica y respecto al muro preexistente. | | |

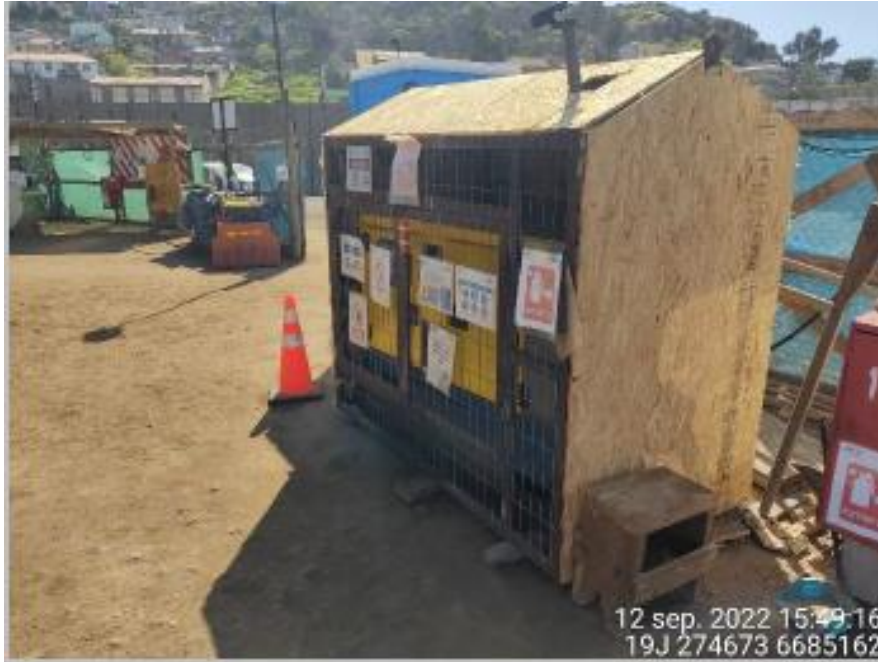
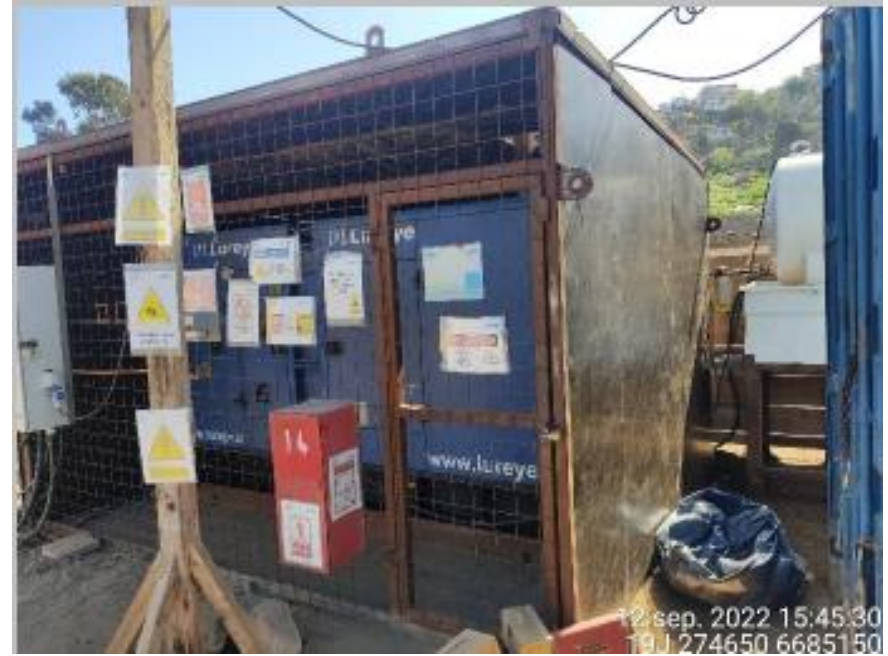
| <b>Fotografía 7</b> | <b>Fecha:</b> 12.09.2022 | | <b>Fotografía 8.</b> | <b>Fecha:</b> 12.09.2022 | |

| <b>Descripción del medio de prueba:</b> Verificación de la implementación de cierros acústicos en grupos electrógenos localizado en el “Patio Prefabricados” (Fuente: Reporte del titular. Anexo 2d) | | | <b>Descripción del medio de prueba:</b> Verificación de la implementación de cierros acústicos en grupos electrógenos localizado en el “Taller Misceláneos” (Fuente: Reporte del titular. Anexo 2d) | | |

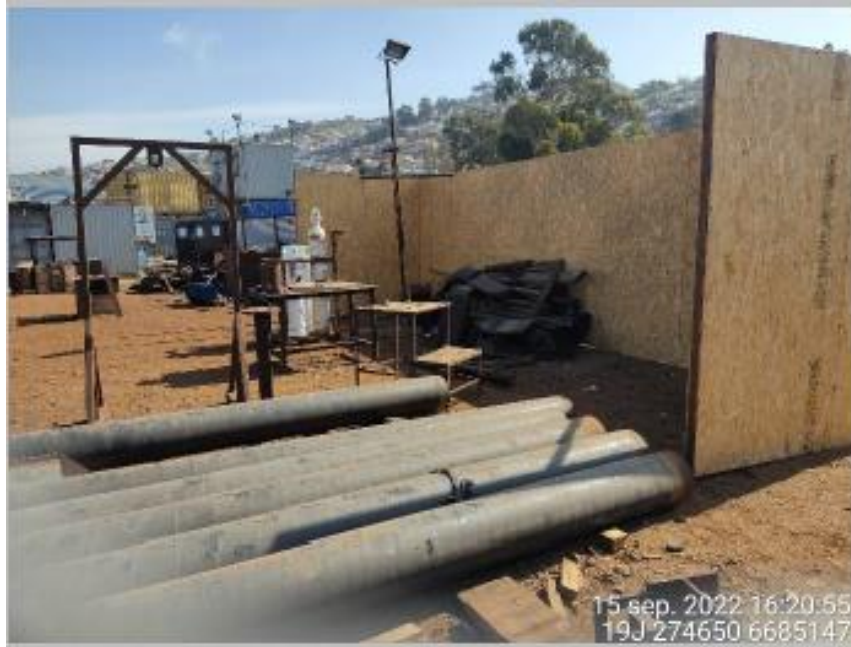
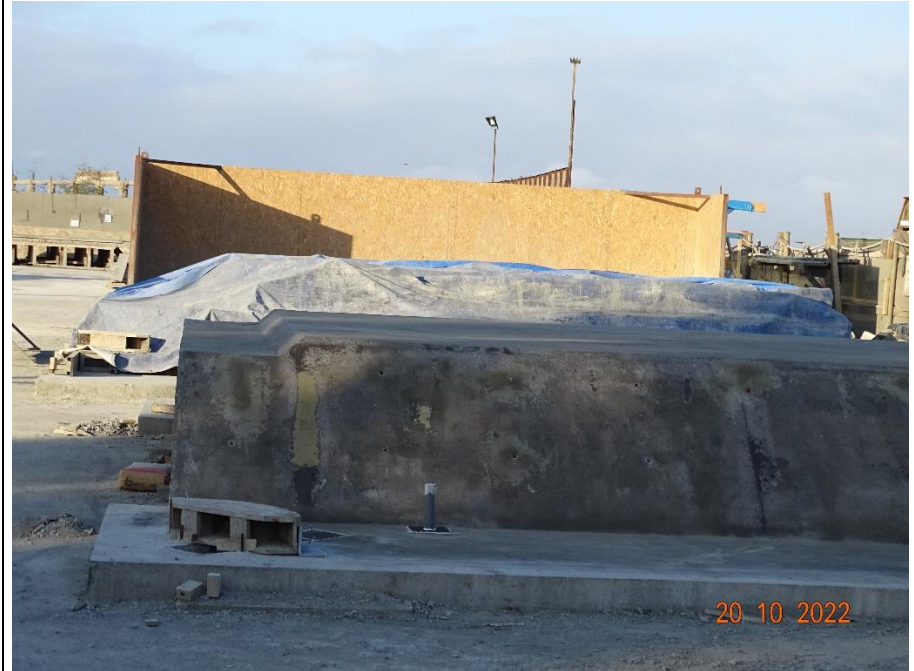
| <b>Fotografía 9</b> | <b>Fecha:</b> 15.09.2022 | | <b>Fotografía 10.</b> | <b>Fecha:</b> 20.10.2022 | |

| <b>Descripción del medio de prueba:</b> Verificación de la implementación de biombos acústicos móviles (Fuente: Reporte del titular. Anexo 2d) | | | <b>Descripción del medio de prueba:</b> Verificación de la implementación de biombos acústicos móviles en sector "Patio Fabricación de Pilotes" | | |

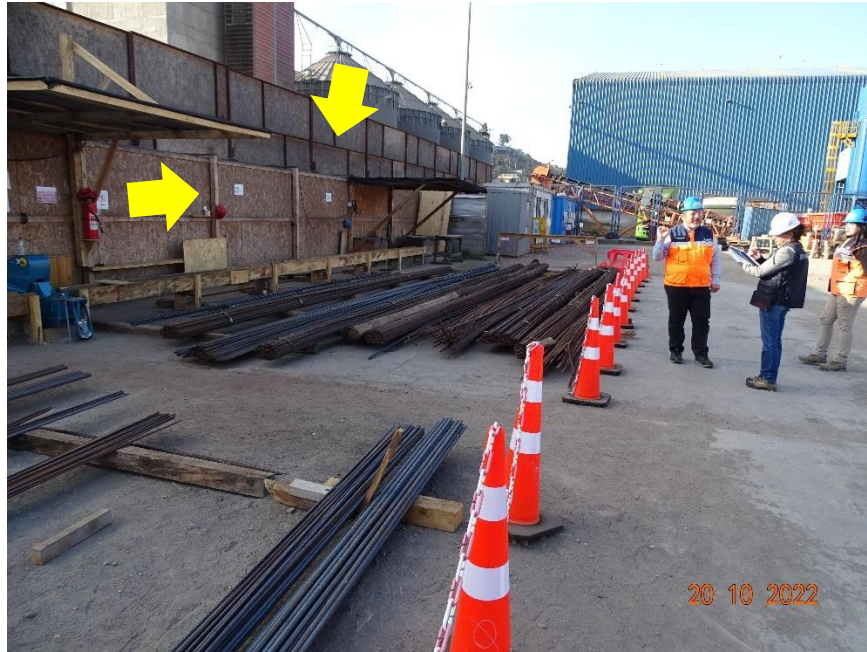
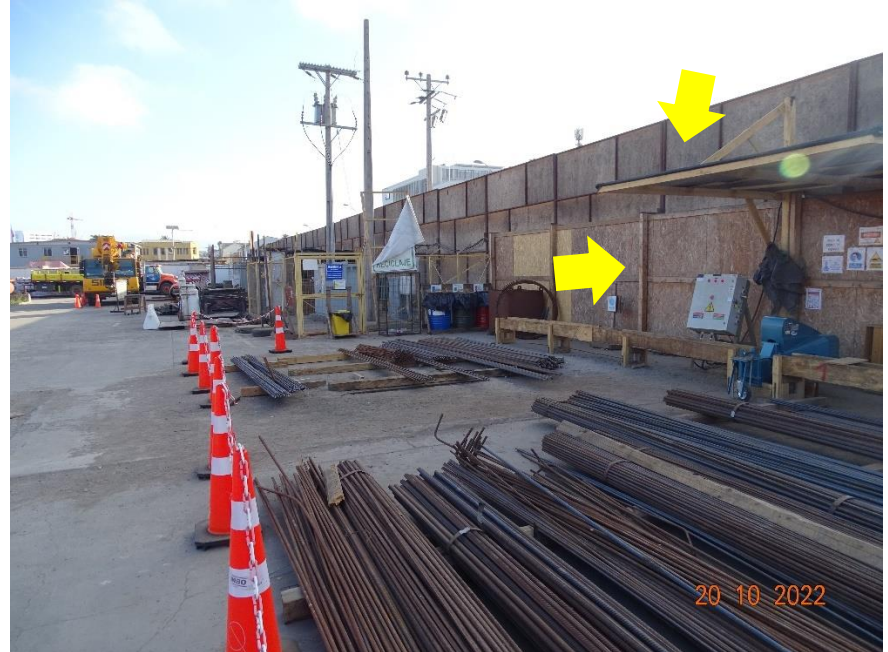
| <b>Fotografía 11</b> | <b>Fecha:</b> 20.10.2022 | | <b>Fotografía 12.</b> | <b>Fecha:</b> 20.10.2022 | |

| <b>Descripción del medio de prueba:</b> Vista a localización del taller de corte de materiales (fierro) en sector de Maestranza o “Taller de Empalme de Pilotes”. Con polígono amarillo se muestra doble pantalla acústica fija | | | <b>Descripción del medio de prueba:</b> Descripción del medio de prueba: Vista a localización del taller de corte de materiales (fierro) en sector de Maestranza o “Taller de Empalme de Pilotes” | | |

| N° | Medida asociada | Observaciones/Hallazgos |
|---|---|--|
| 4 | Construir un taller techado de corte de materiales que mitigue el impacto acústico de dicha actividad en el sector "Patio de Fabricación de Pilotes" El estándar mínimo a cumplir por dicha estructura, es contar con un relleno de lana mineral o similar, de un espesor de 50mm, con exterior de plancha OSB de 15mm, e interior de material de contención para ayudar a su integridad (arpillera o malla Raschel). | No obstante el titular ejecutó una medida alternativa, consistente en trasladar el taller del corte de materiales a otro sector del recinto portuario donde ya existían barreras acústicas fijas, se verifica concordancia con el espíritu de la medida, que es mitigar/controlar la emisión de ruidos del taller de corte hacia receptores sensibles cercanos. |

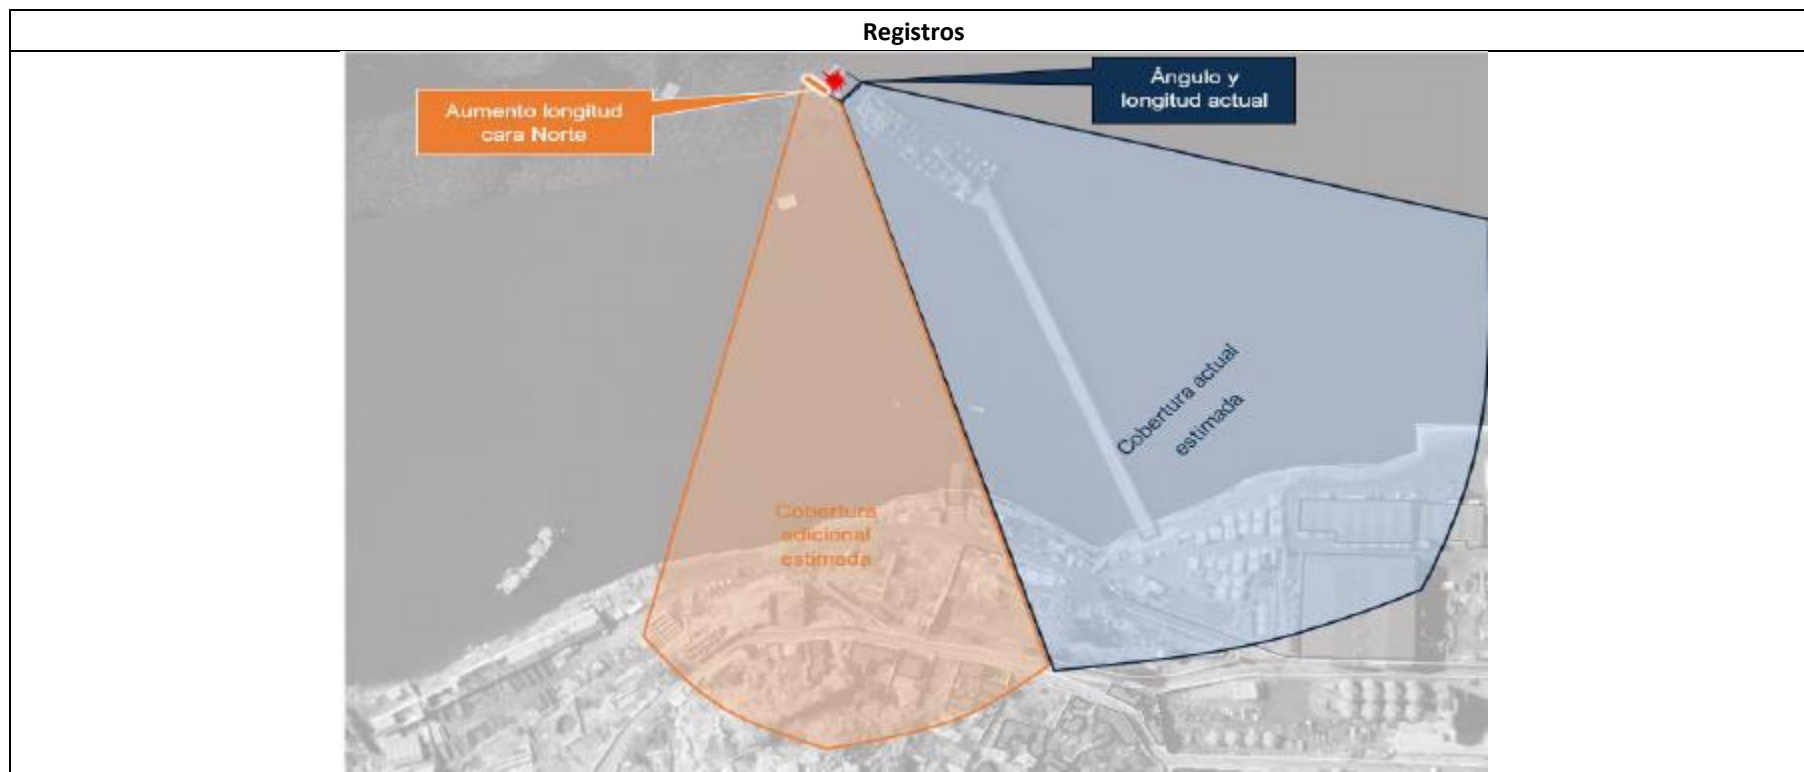
**Figura 5.**

**Descripción del medio de prueba:** Recomendación del estudio acústico para la optimización de medidas de mitigación existentes en el procedimiento y equipos de hincado de pilotes (Anexo 2.b)

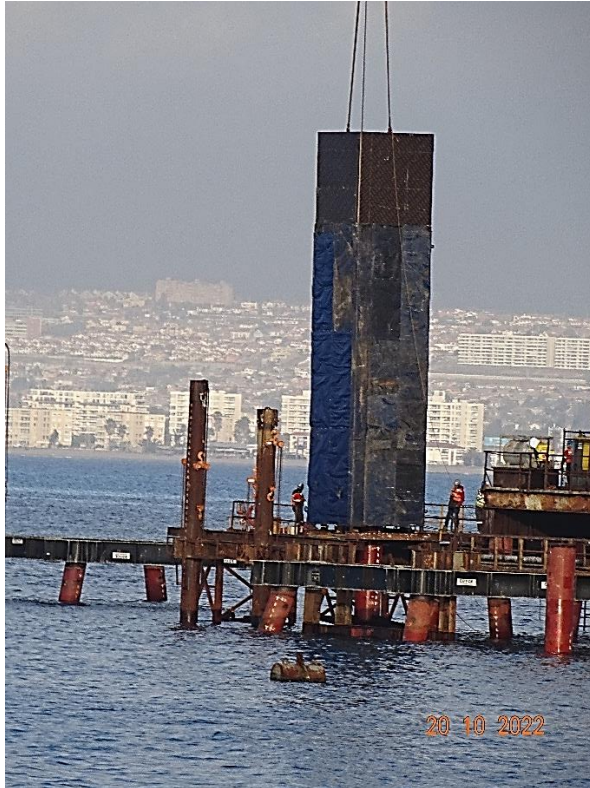
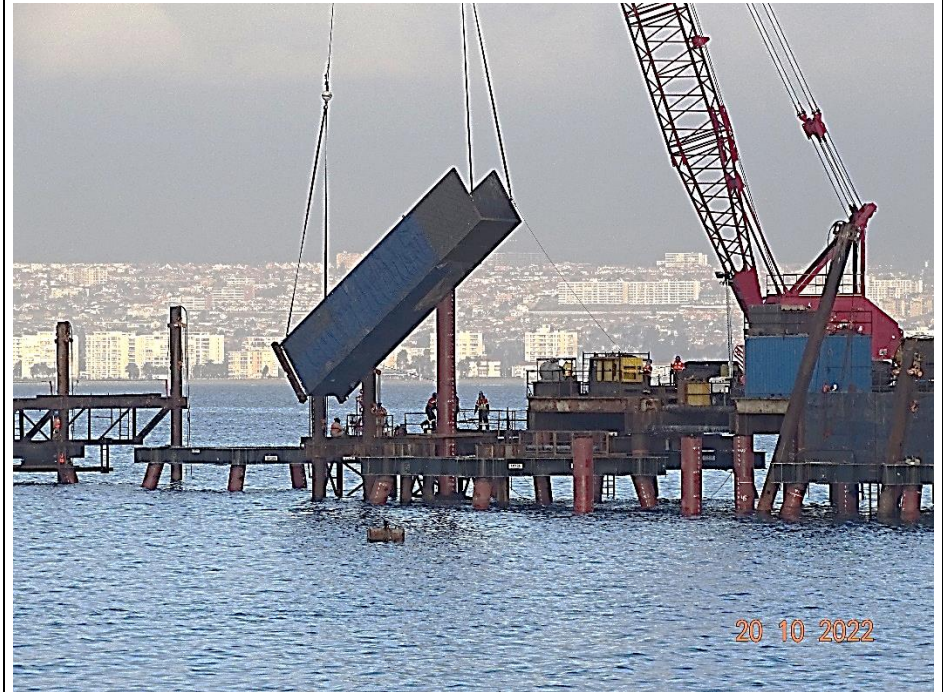
| <b>Fotografía 13</b> | | <b>Fecha:</b> 20.10.2022 | | <b>Fotografía 14.</b> | | <b>Fecha:</b> 20.10.2022 | |

| <b>Descripción del medio de prueba:</b> Vista a medida de mitigación de ruidos para la hinca de pilotes, consistente en un encamisado acústico de la torre de hinca | | | | <b>Descripción del medio de prueba:</b> Vista a medida de mitigación de ruidos para la hinca de pilotes, consistente en un encamisado acústico de la torre de hinca | | | |

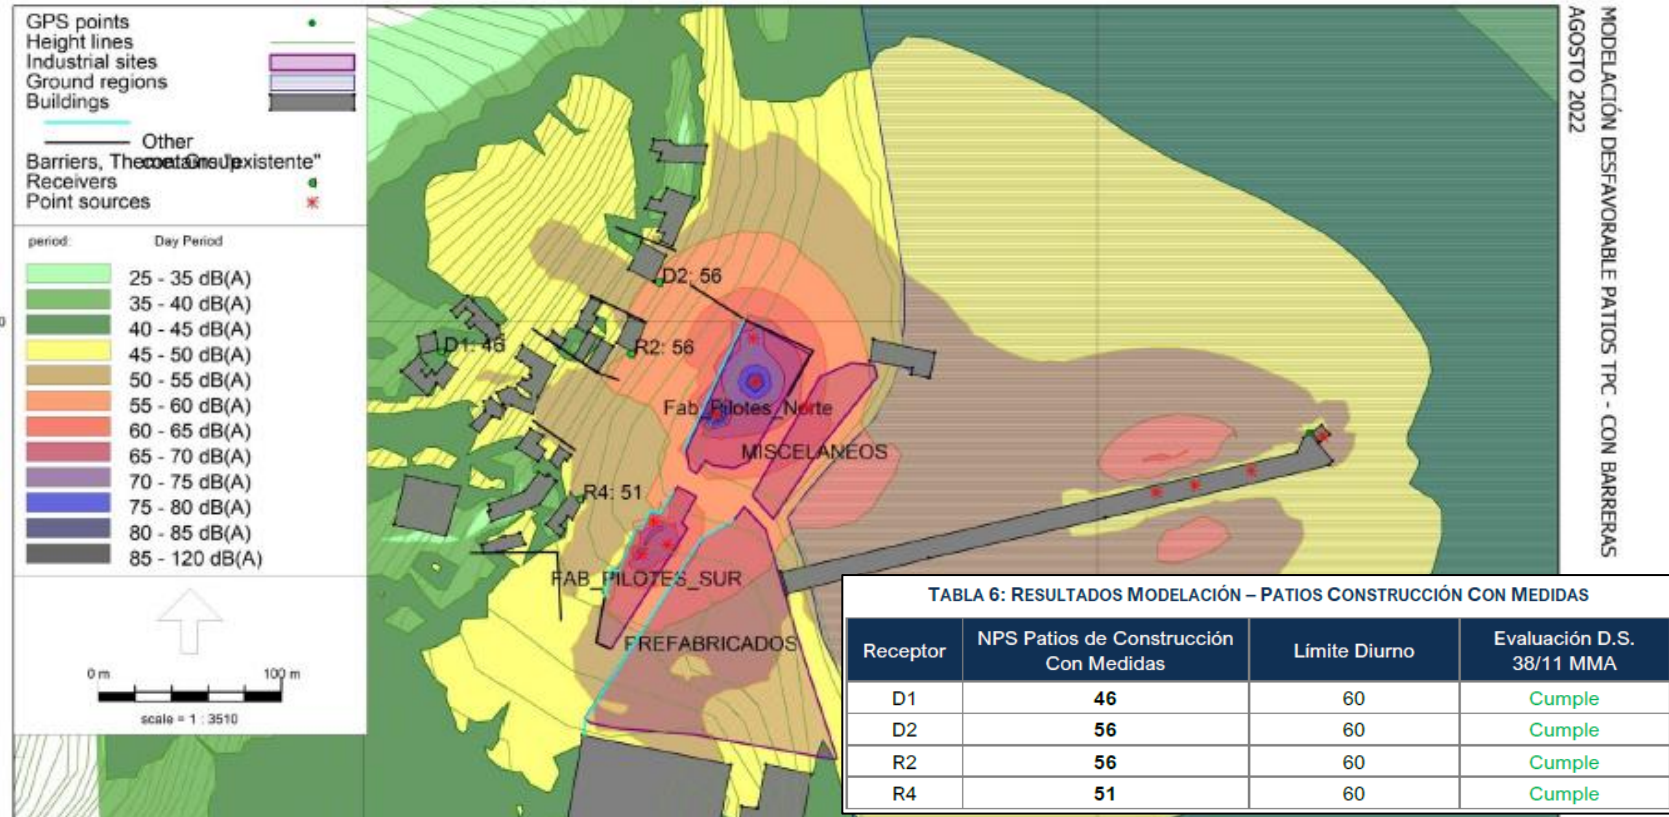
Figura 6.

**Descripción del medio de prueba:** Mapa de ruido de la modelación presentada en el estudio acústico, respecto a las fuentes emisoras en los patios de construcción, considerando las medidas de mitigación implementadas con ocasión de las medidas provisionales (Fuente: información del titular. Anexo 2.b)

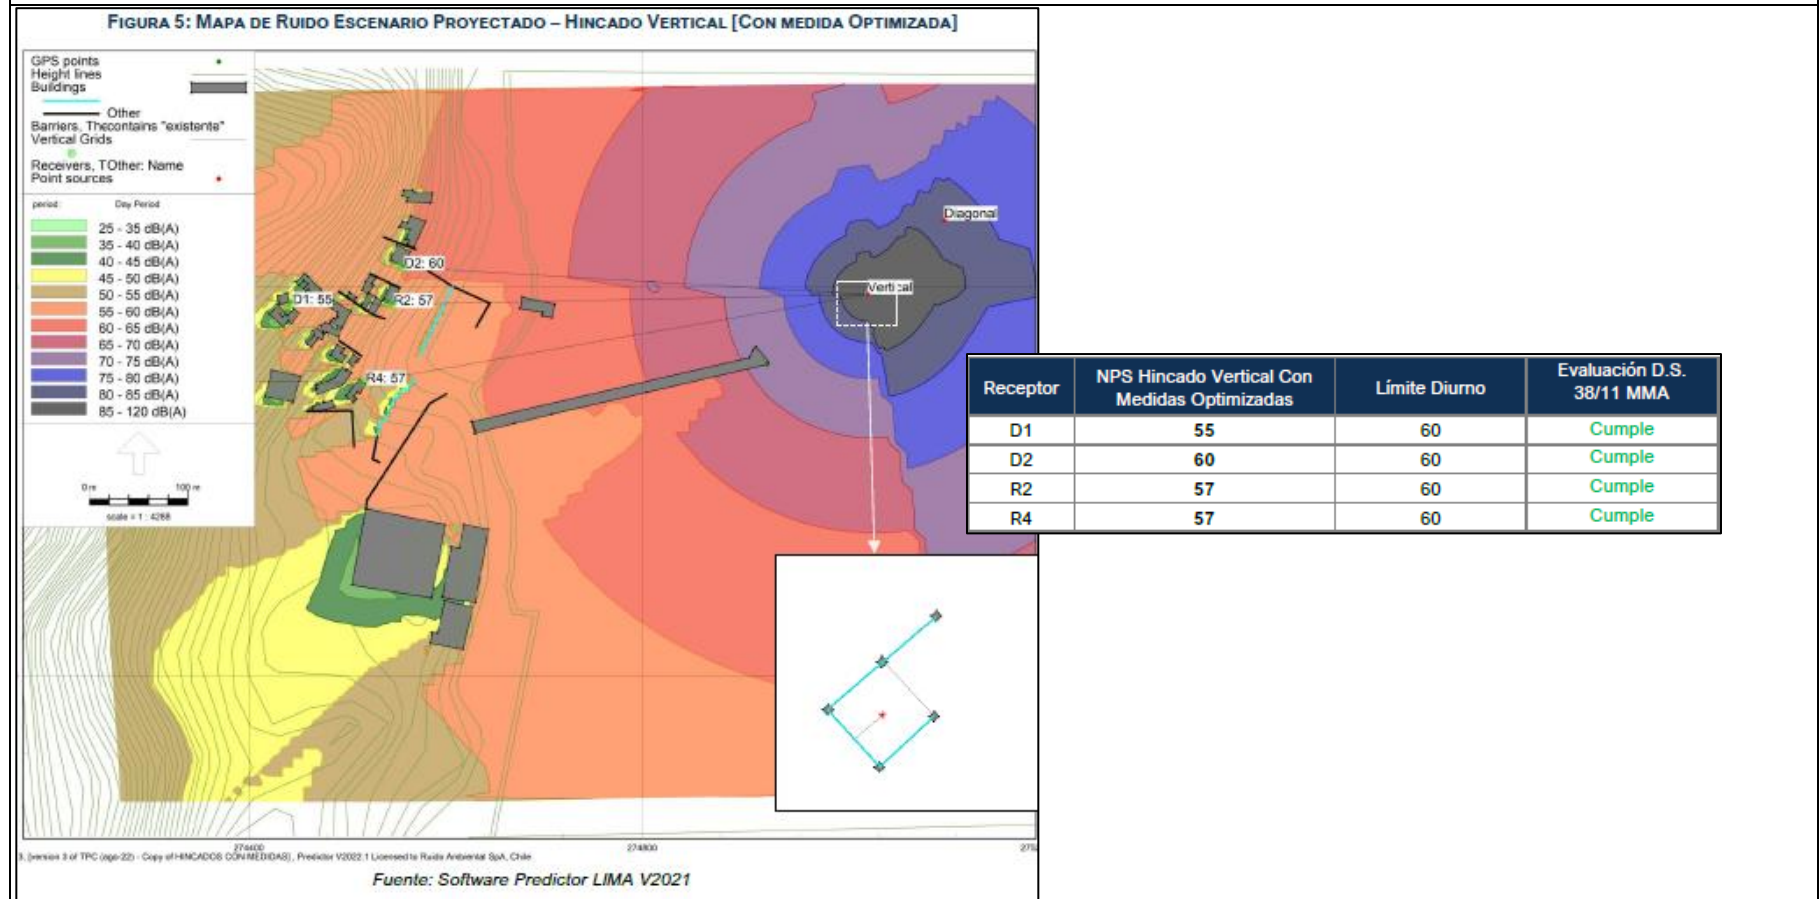
**Figura 7.**

**Descripción del medio de prueba:** Mapa de ruido de la modelación presentada en el estudio acústico, respecto a las fuentes emisoras y actividad de hincado vertical de pilotes, considerando las medidas de mitigación optimizadas recomendadas por empresa consultora "Ruido Ambiental" (Fuente: información del titular. Anexo 2.b)
