REPORTE TÉCNICO

INSPECCIÓN AMBIENTAL/EXAMEN DE INFORMACIÓN

Mantención de la línea de transmisión eléctrica Condores–Parinacota

REGIÓN DE ARICA Y PARINACOTA

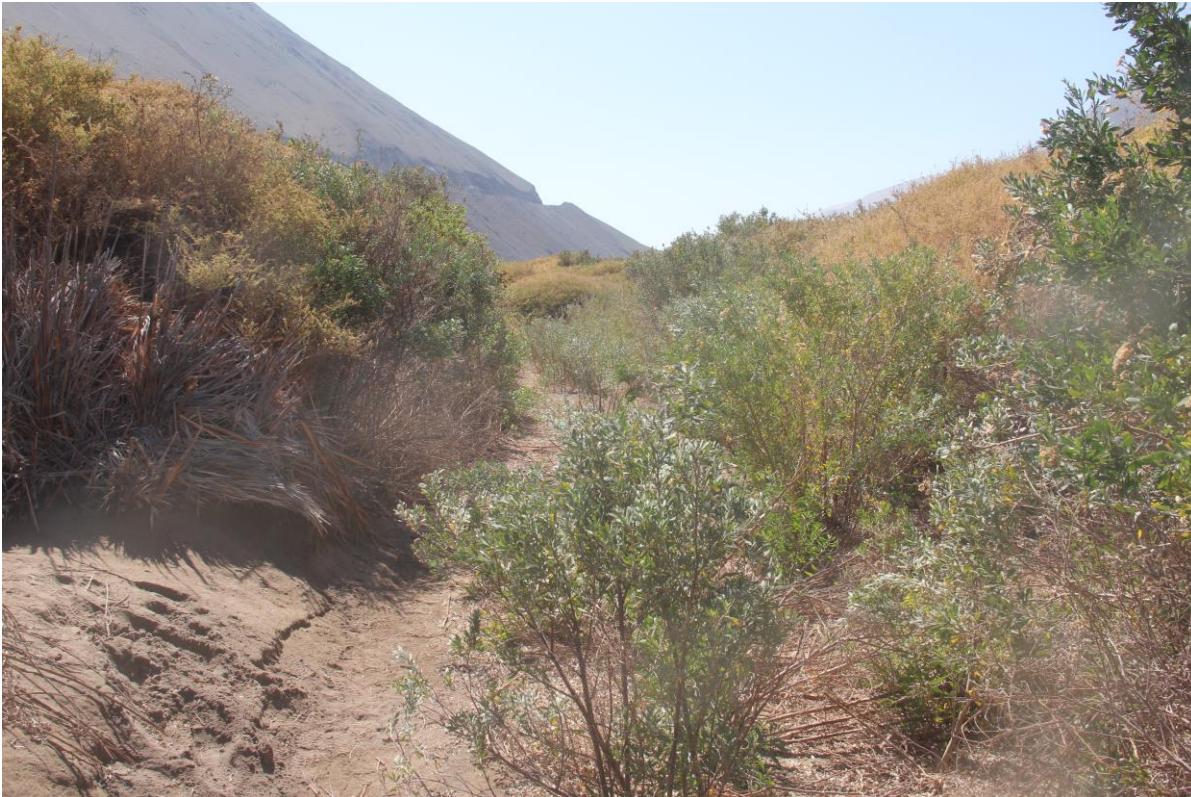
Al momento de la inspección en terreno se puede observar la existencia de vegetación riparia de baja altura, con inflorescencias en desarrollo, así como otra vegetación diversa de una altura de 2.5 metros, aproximadamente (Figura 2).

Figura 2.	Fecha: 14 agosto de 2025	
DATUM WGS84 HUSO 19S	Coordenada Norte: 7882402 mN	Coordenada Este: 376196 mE
<p>Descripción de medio de prueba: vegetación riparia de baja altura, con inflorescencias en desarrollo, así como otra vegetación diversa de una altura de 2.5 metros, aproximadamente.</p>

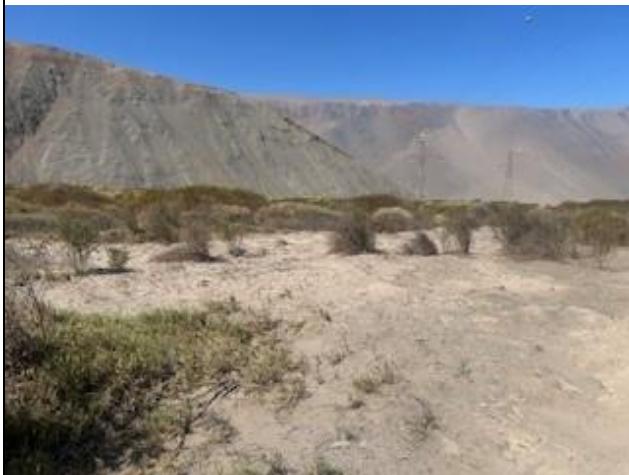
Figura 3.	Fecha: 14 agosto de 2025	
DATUM WGS84 HUSO 19S	Coordenada Norte: 7882473 mN	Coordenada Este: 376032 mE
Descripción de medio de prueba: Lugar descampado, cercano a 173 mt de la torre T-326

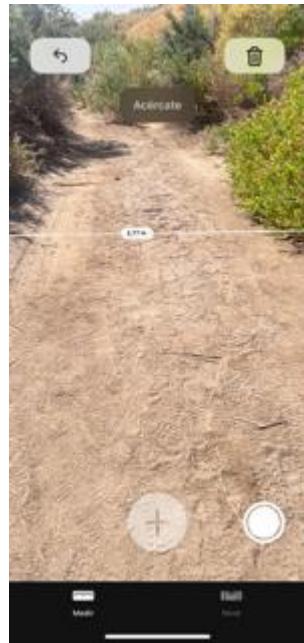
El recorrido se realiza a pie por el camino existente, al cual tiene un ancho de 2,77 mts, visualizando vegetación riparia, pero sin identificar picaflores durante el recorrido (figura 4), tampoco se logró evidenciar vestigios de nidos (nuevos o antiguos) en el sector recorrido.

Figura 4.

Descripción de medio de prueba:
Ancho camino 2,77 mt

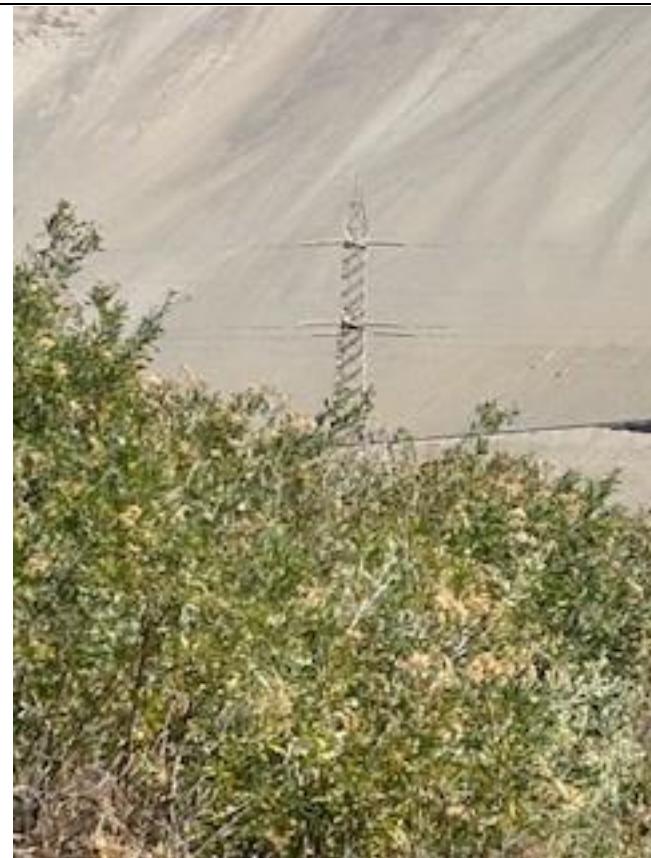
Figura 5.

Descripción de medio de prueba:
vegetación riparia de baja altura

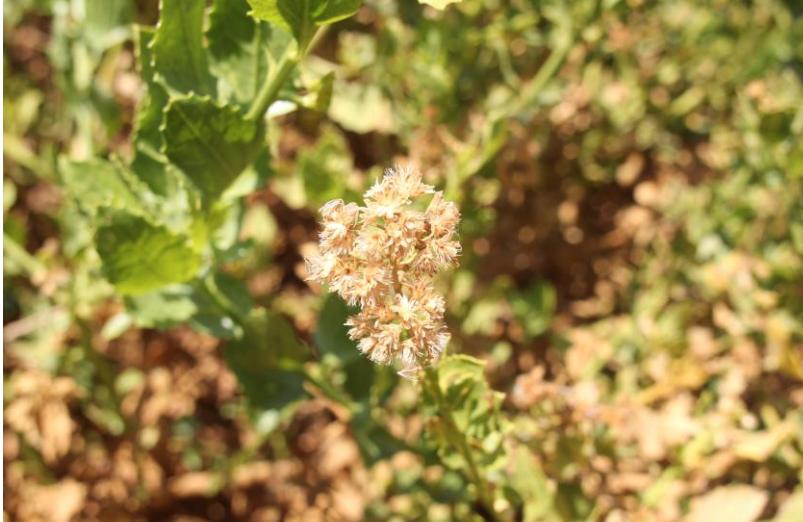
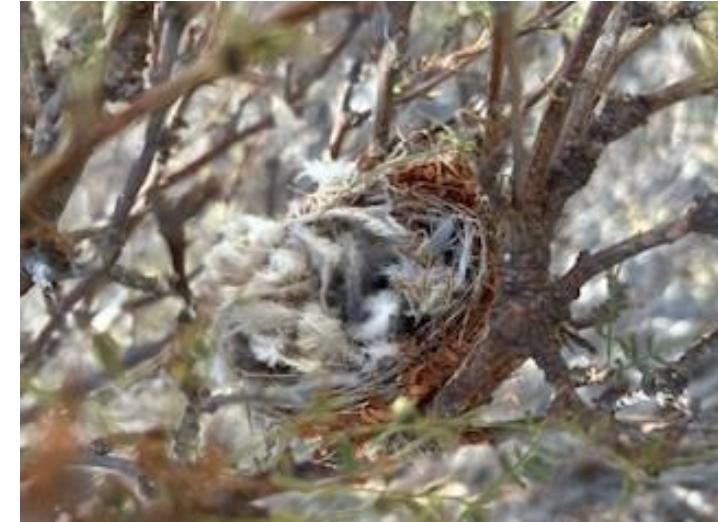
Se logra identificar 02 nidos en árboles de tamarugo y 01 en el suelo en el mismo sector, distante a unos 500 mts de la torre T-326 (Figuras 7 y 8).

Figura 6.		Fecha: 14 agosto de 2025			
DATUM WGS84 HUSO 19S	Coordenada Norte: 7882427 mN	Coordenada Este: 376130 mE	DATUM WGS84 HUSO 19S	Coordenada Norte: 7882211 mN	Coordenada Este: 376462 mE
Descripción de medio de prueba:			Descripción de medio de prueba: Nido picaflor en árbol de tamarugo.

3. Actualmente no es periodo reproductivo, por lo que es probable que la especie no se encuentre en el sector observado, por lo tanto es necesario, realizar observaciones semanales, mientras se va despejando la vegetación colindante al camino.

4. Se recomienda que se indique de manera mas precisa que metodología de avistamiento se utilizará.
5. Como última acción se recomienda verificar la presencia de nidos o picaflores previo a cada etapa de despeje del camino.

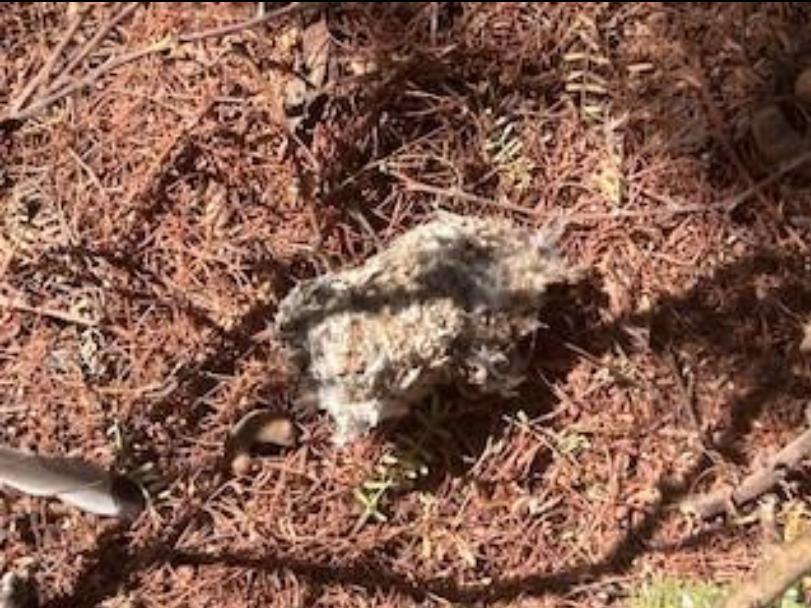
Figura 8.	Fecha: 14 agosto de 2025		
DATUM WGS84 HUSO 19S	Coordenada Norte: 7882208 mN	Coordenada Este: 376479 mE	
Descripción de medio de prueba: Nido picaflor en el suelo en árbol de tamarugo.
