# INFORME DE INSPECCION CON DRON ENTRE LAS ESTRUCTURAS 322 A 330 CONDORES PARINACOTA

FECHA: 06 junio de 2025

Línea Condores Parinacota

# INFORME DE INSPECCION CON DRON ENTRE LAS ESTRUCTURAS 320-321 y 321- 322 CONDORES PARINACOTA

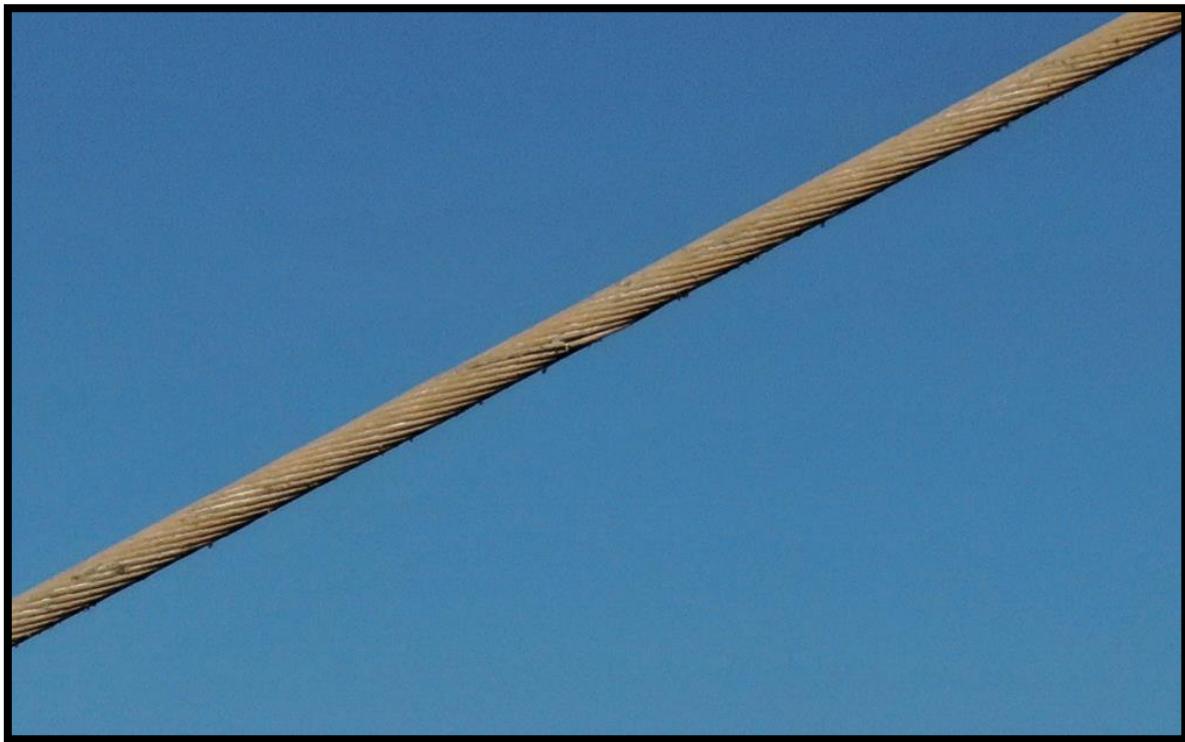
**FID 4**

**Imagen 9:** 1 Hebra cortada.

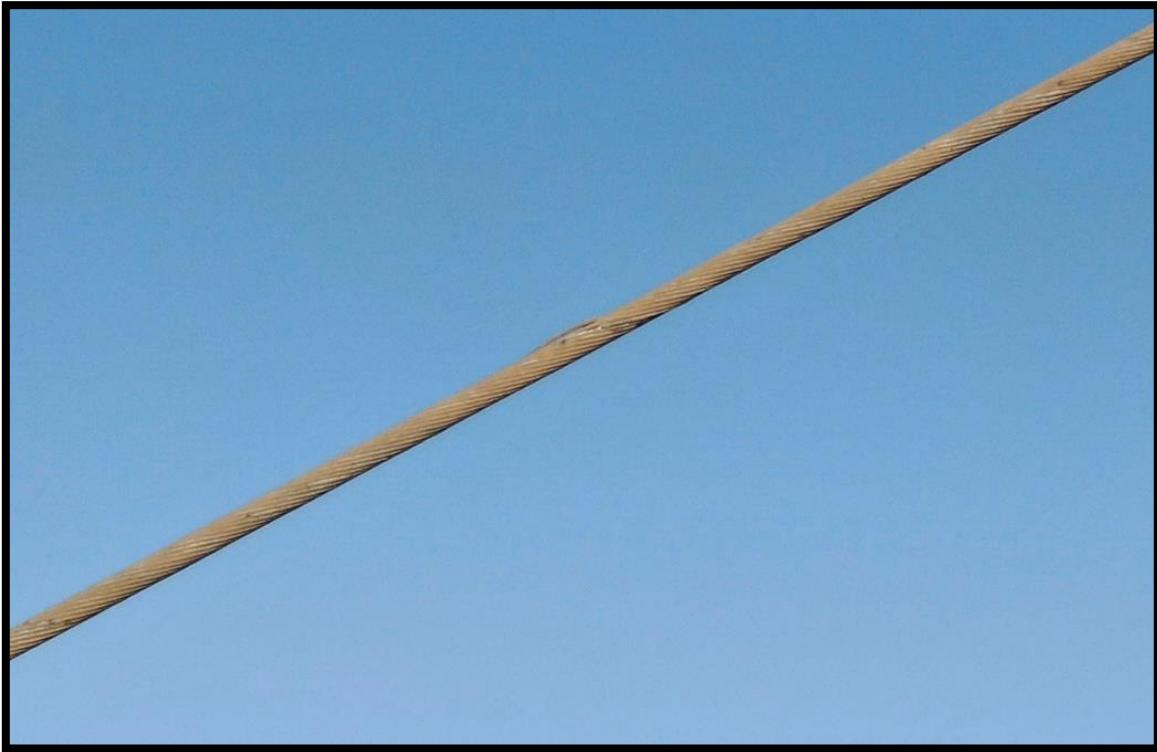
**FS 3**

**Imagen 12:** 1 hebra cortada.

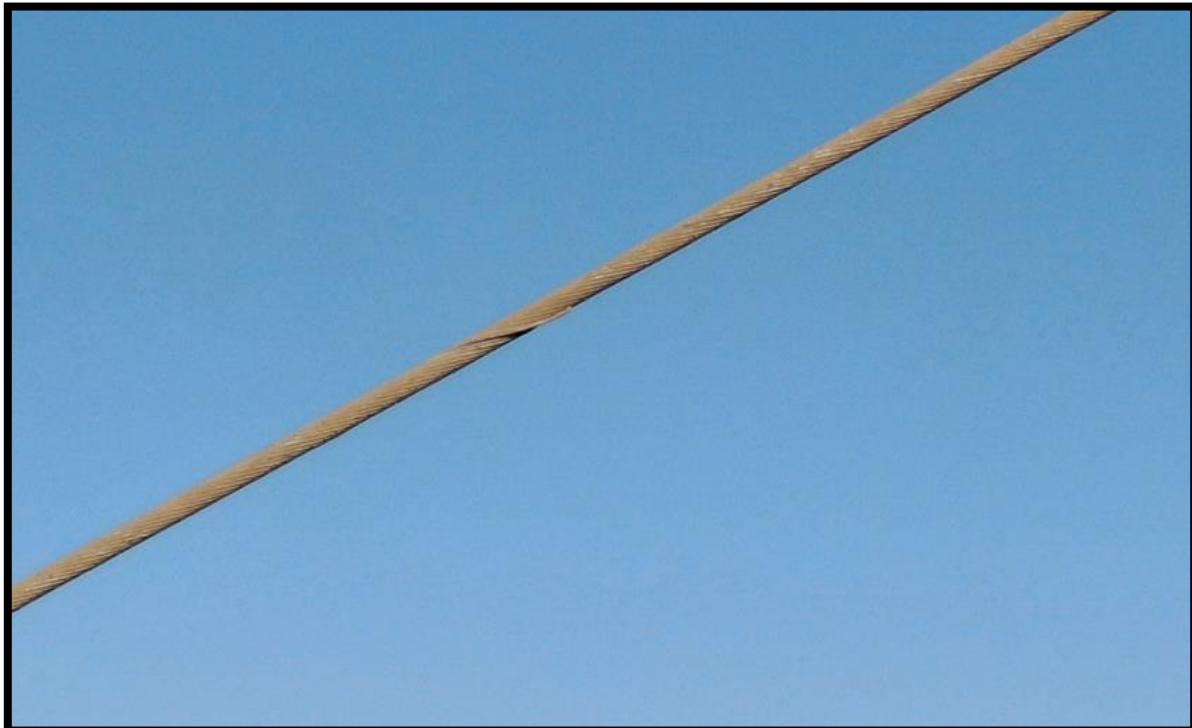
**FS 6**

**Imagen 15:** 1 Hebra cortada.

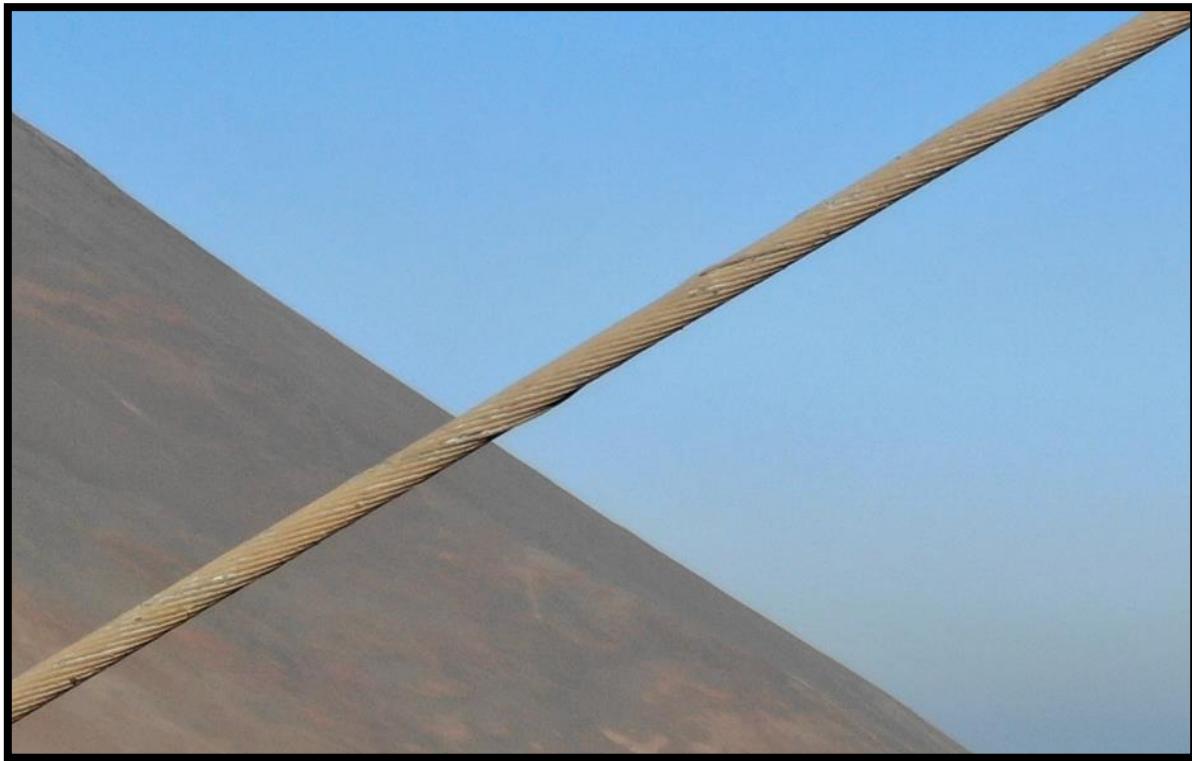
**FS 9**

**Imagen 18:** 1 Hebra cortada.

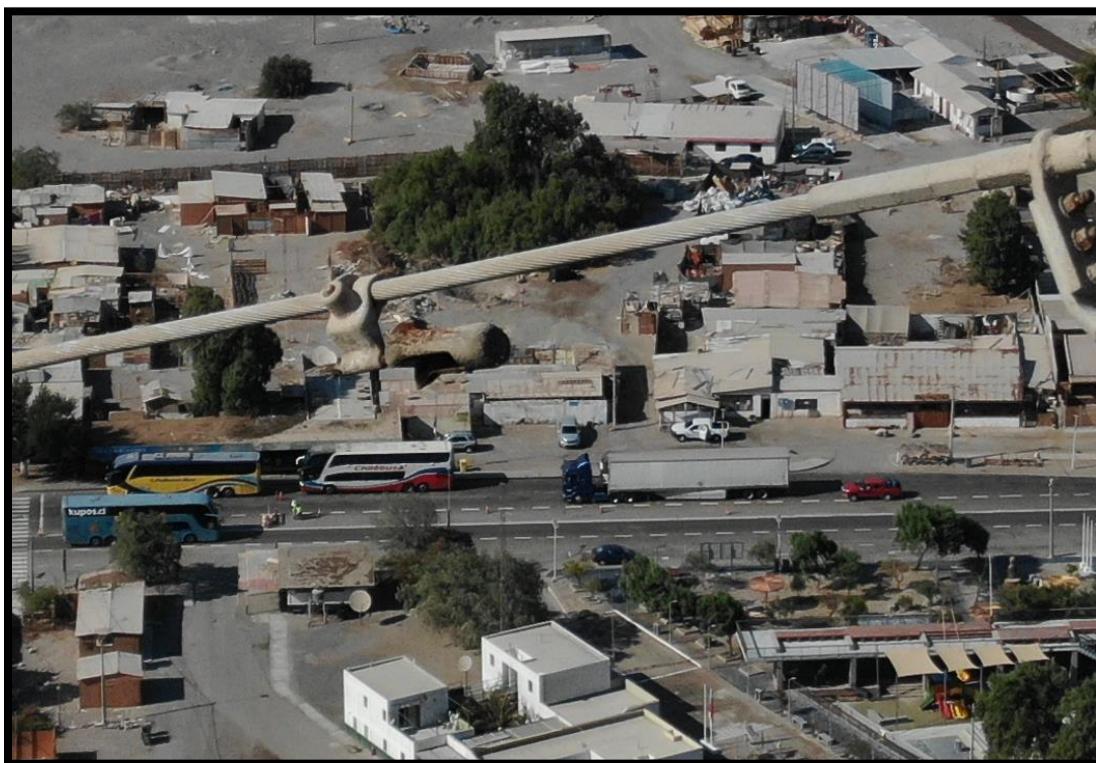
**Imagen 35:** Corrosion en amortiguadores.

**Recomendación:** Es esencial mantener la vigilancia sobre estas condiciones y proceder a reemplazar aquellas piezas que muestran un mayor grado de corrosión.

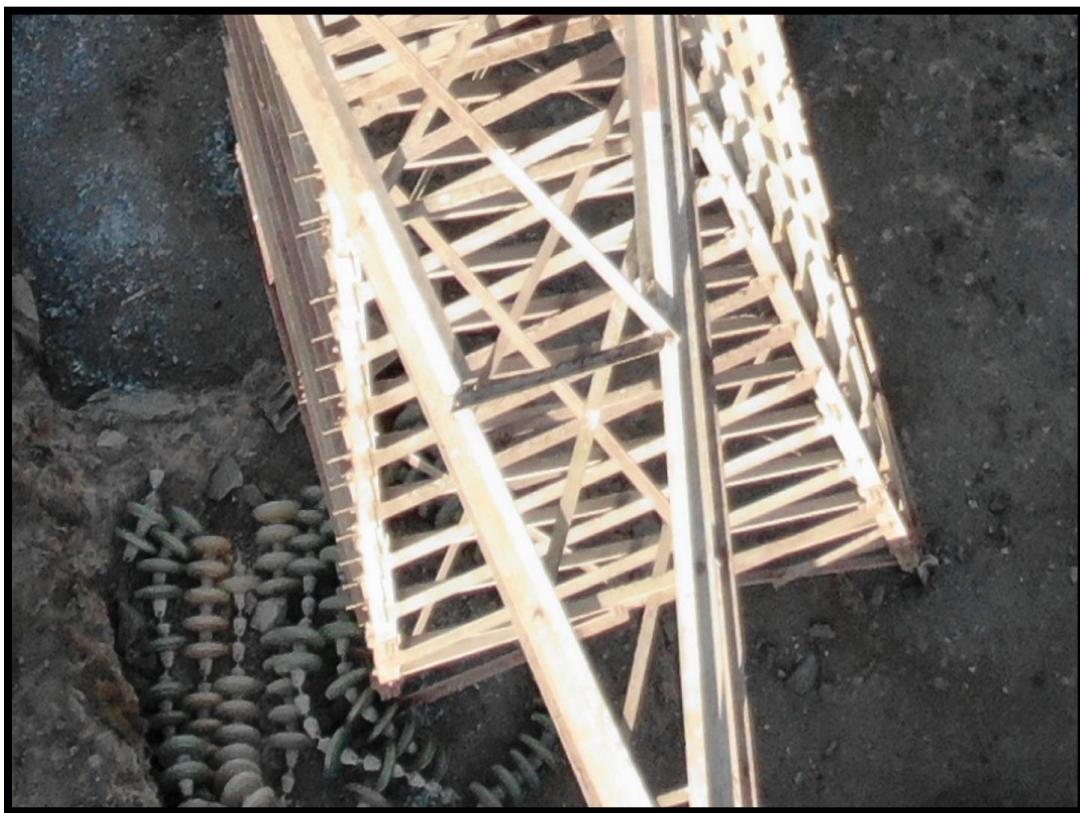
**Imagen 38:** Acopio material en fundaciones.

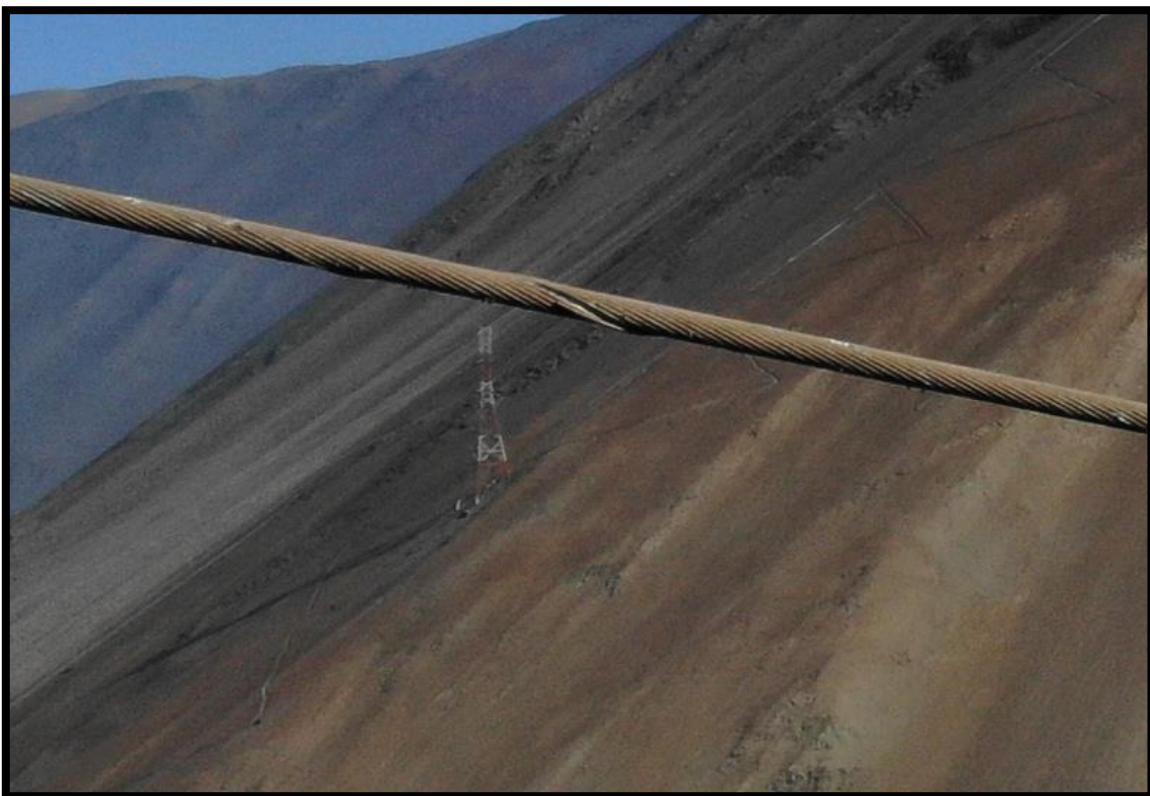
**FS2**

**Imagen 41:** 1 Hebra cortada.

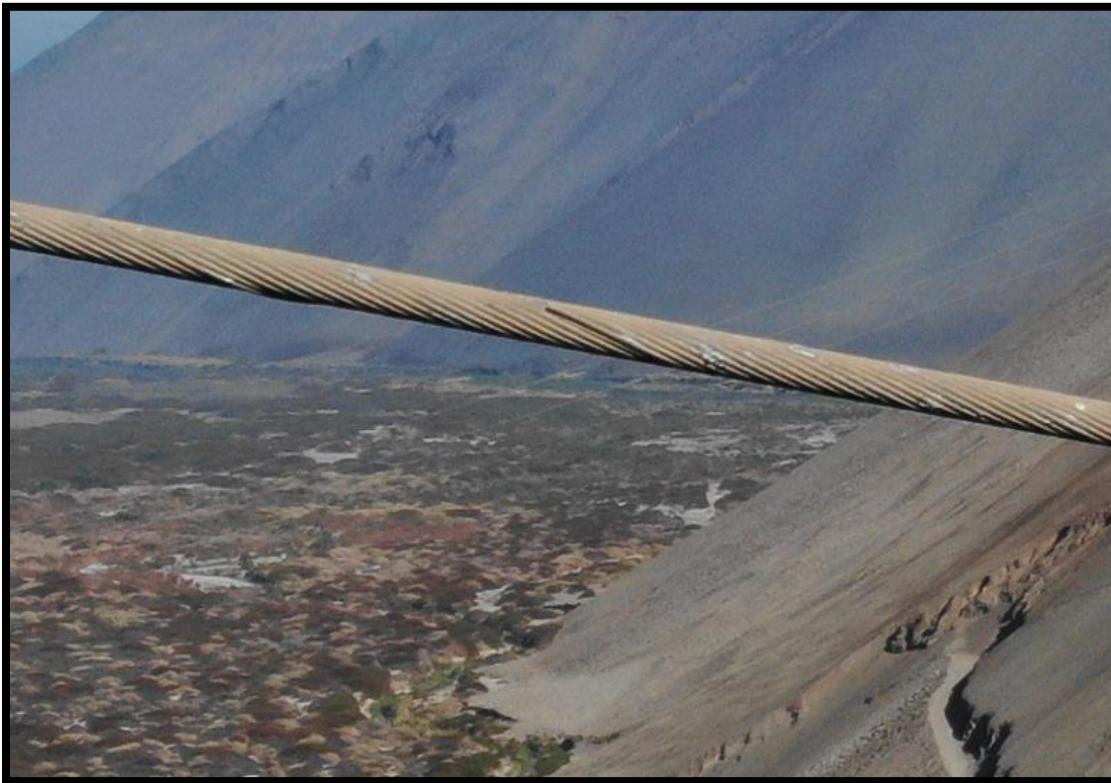
**FIZ 7**

**Imagen 53:** 1 Hebra cortada.

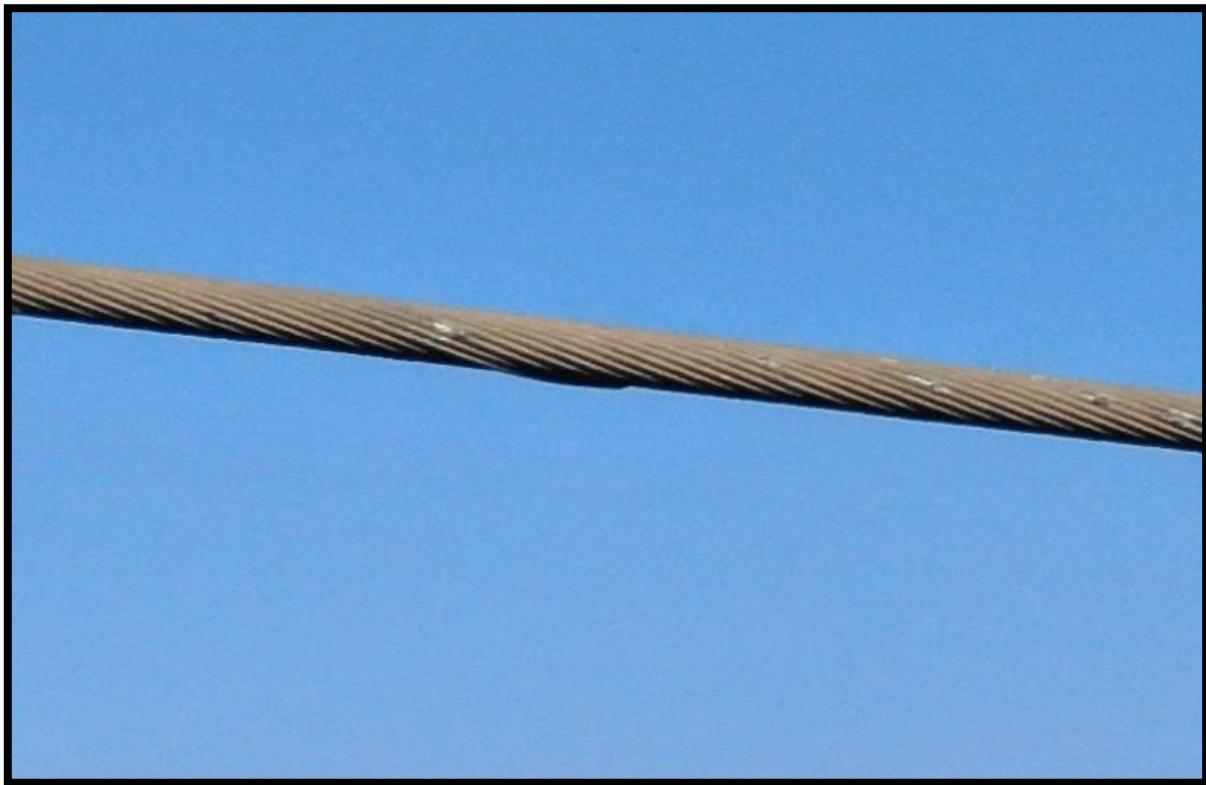
**FIZ 17**

**Imagen 63:** 1 Hebra cortada

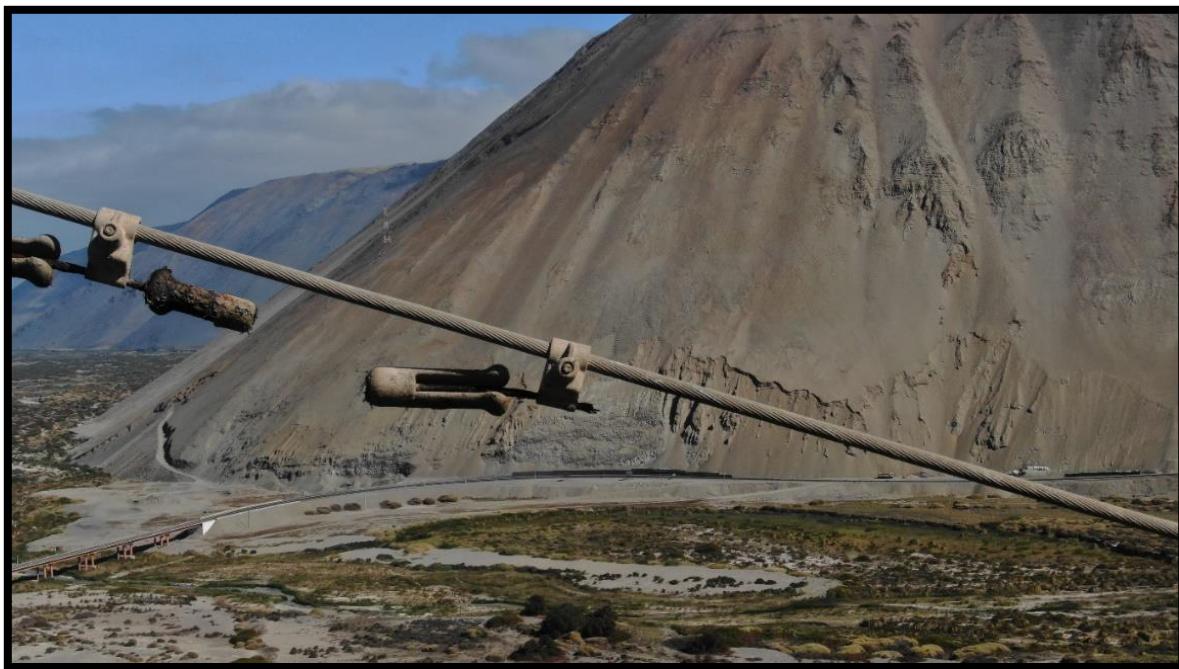
**Imagen 67:** Amortiguadores con corrosión.

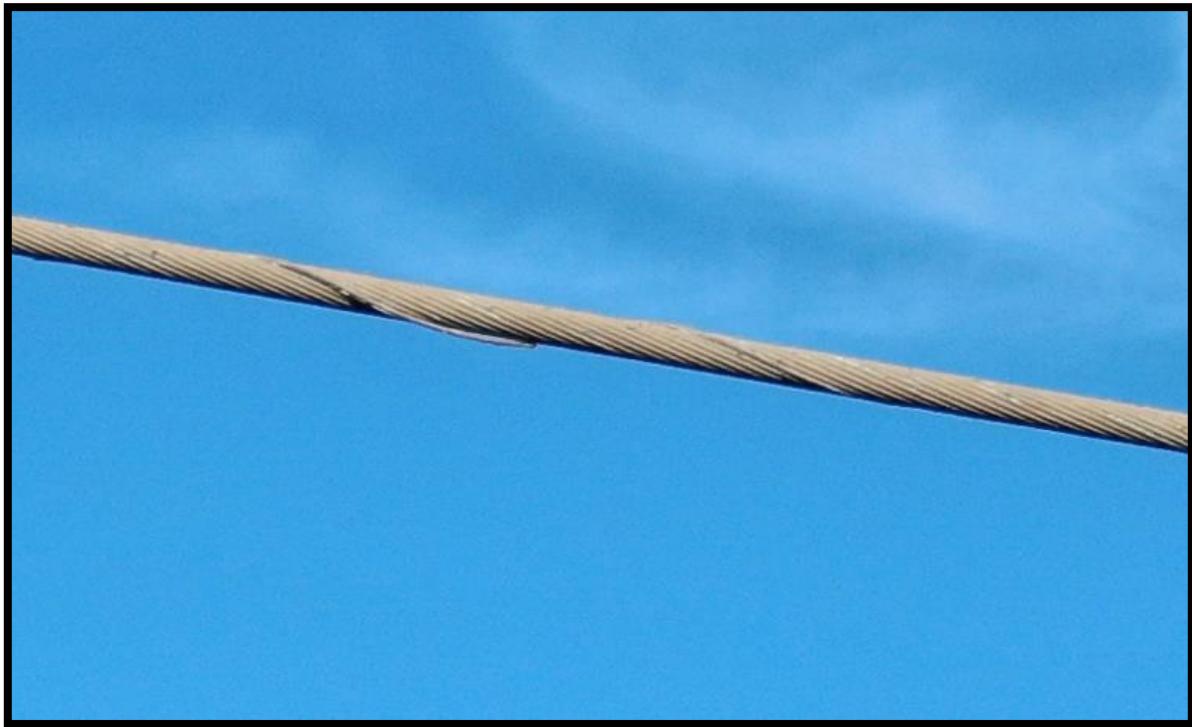
**FIS 17**

**Imagen 88:** 1 hebra cortada.

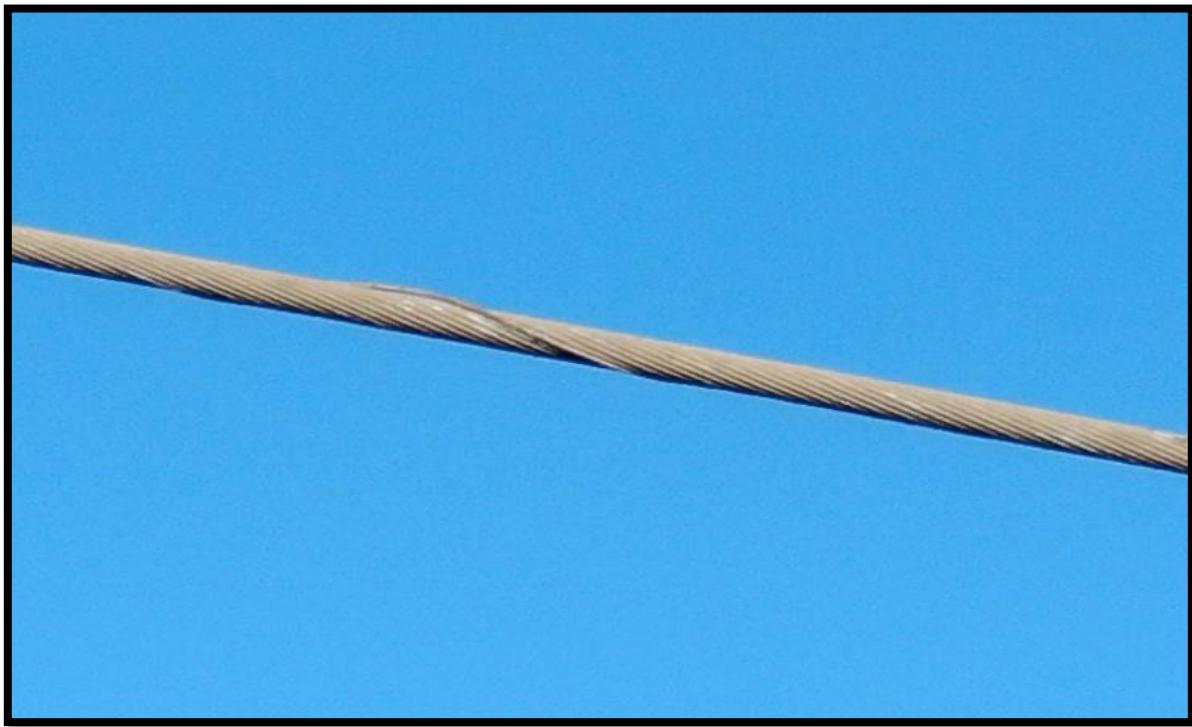
**FIS 18**

**Imagen 89:** 1 hebra cortada.

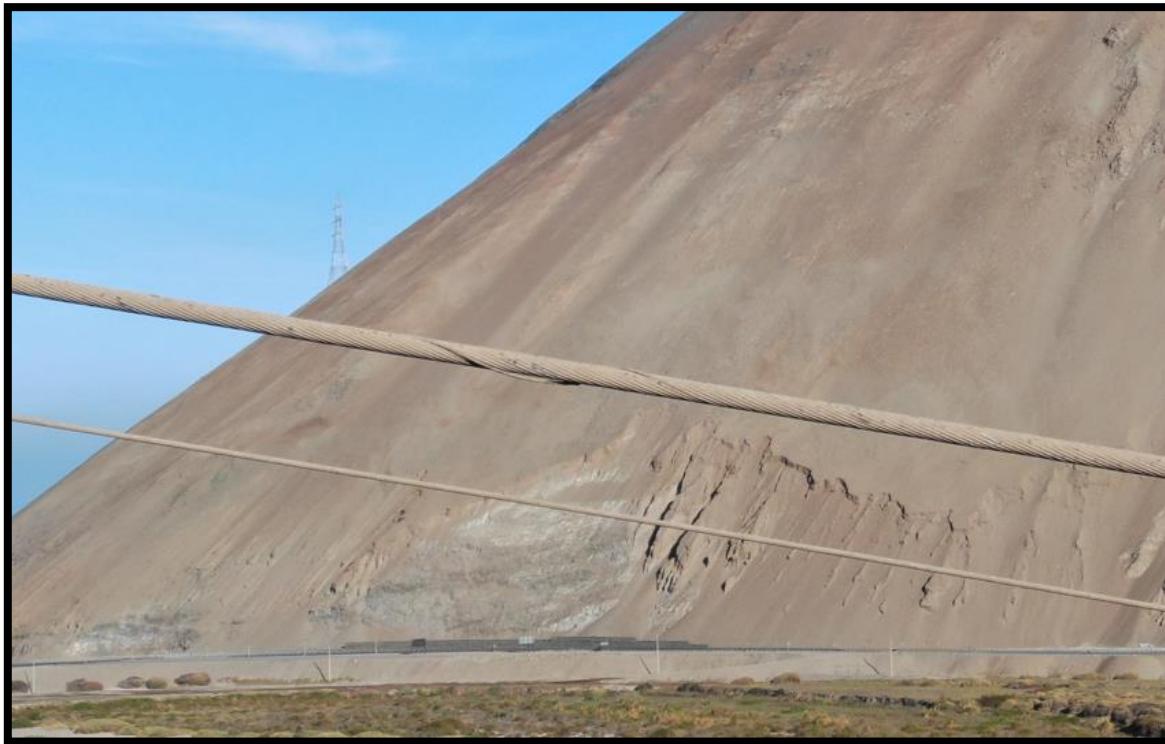
**FID 1**

**Imagen 90:** 1 Hebra cortada.

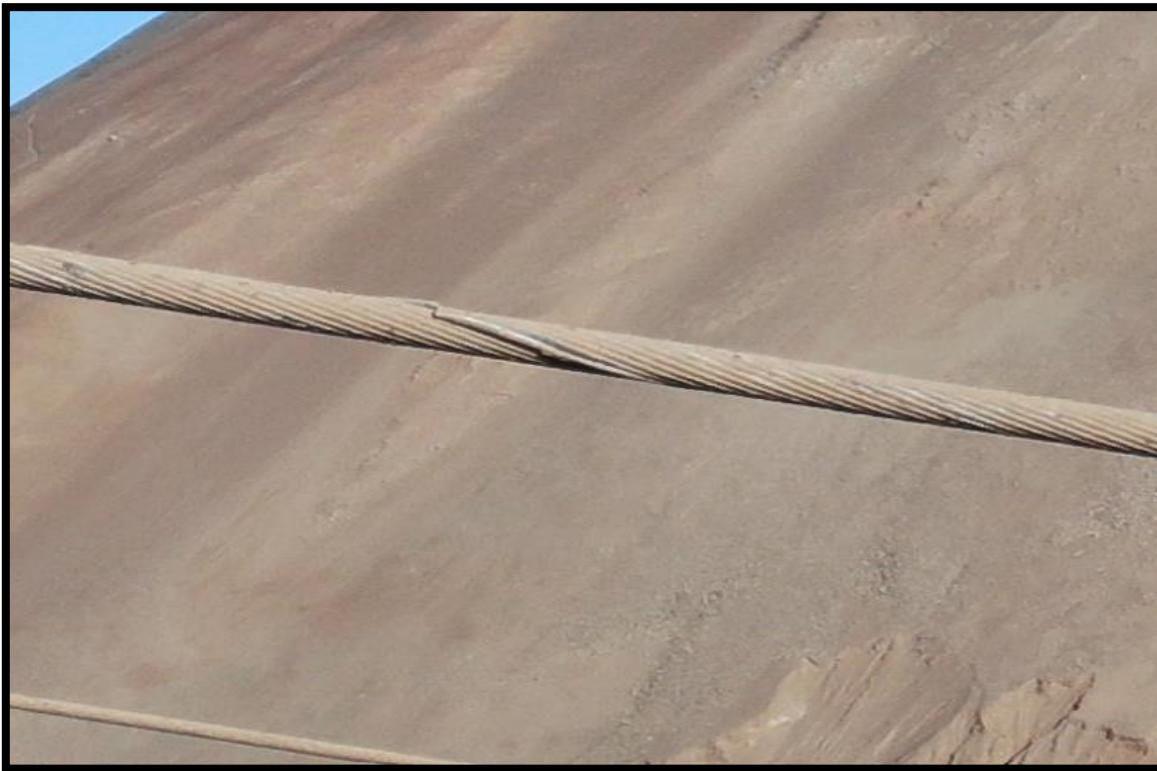
**FID 3**

**Imagen 92:** 1 Hebra cortada.

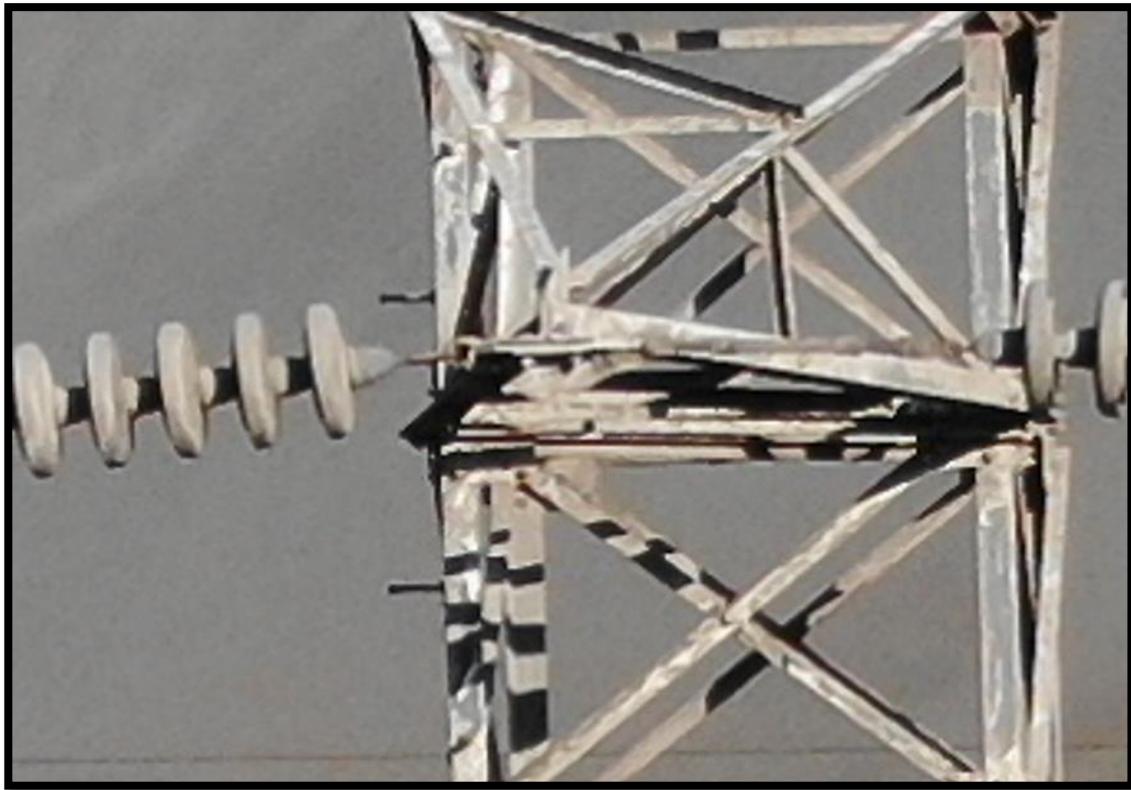
**Imagen 98:** Ferretería con corrosión.

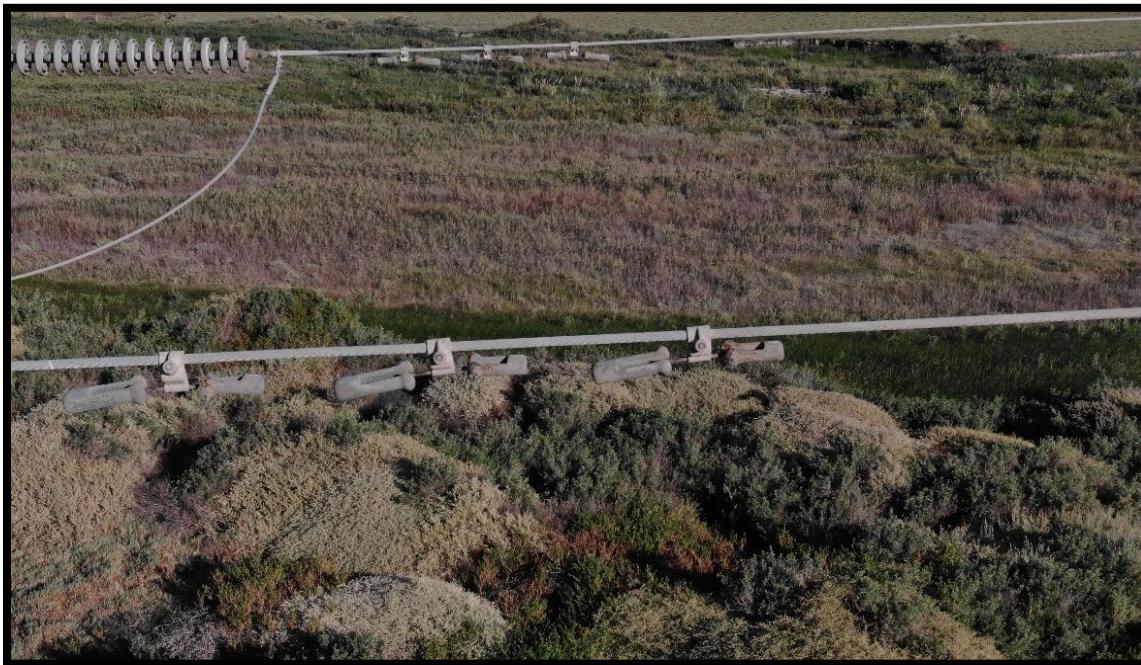
**Imagen 99:** Amortiguadores con corrosión.

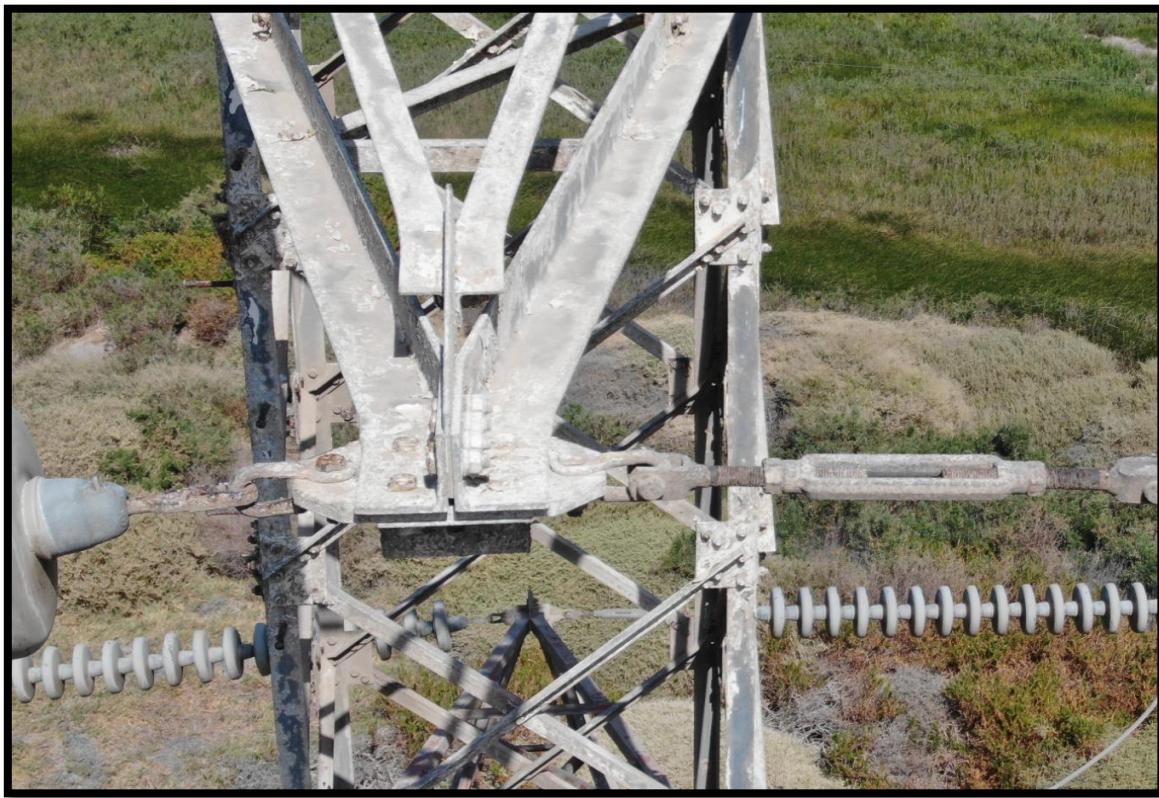
**Imagen 102:** Ferretería con corrosión.

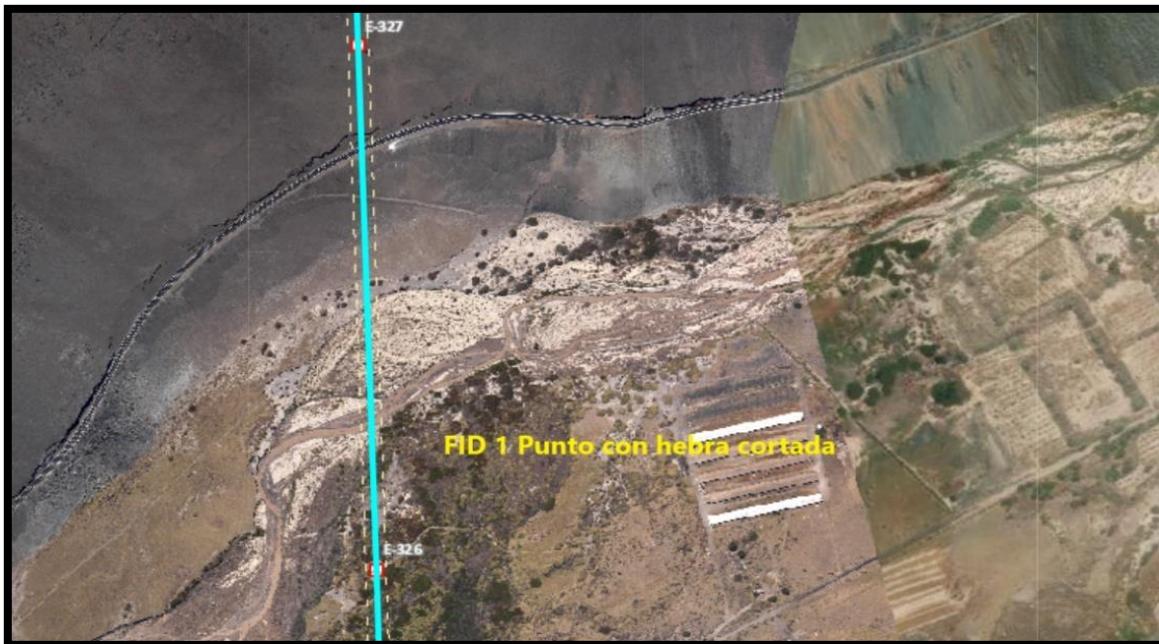
**Imagen 103:** Puntos de hebras cortadas.

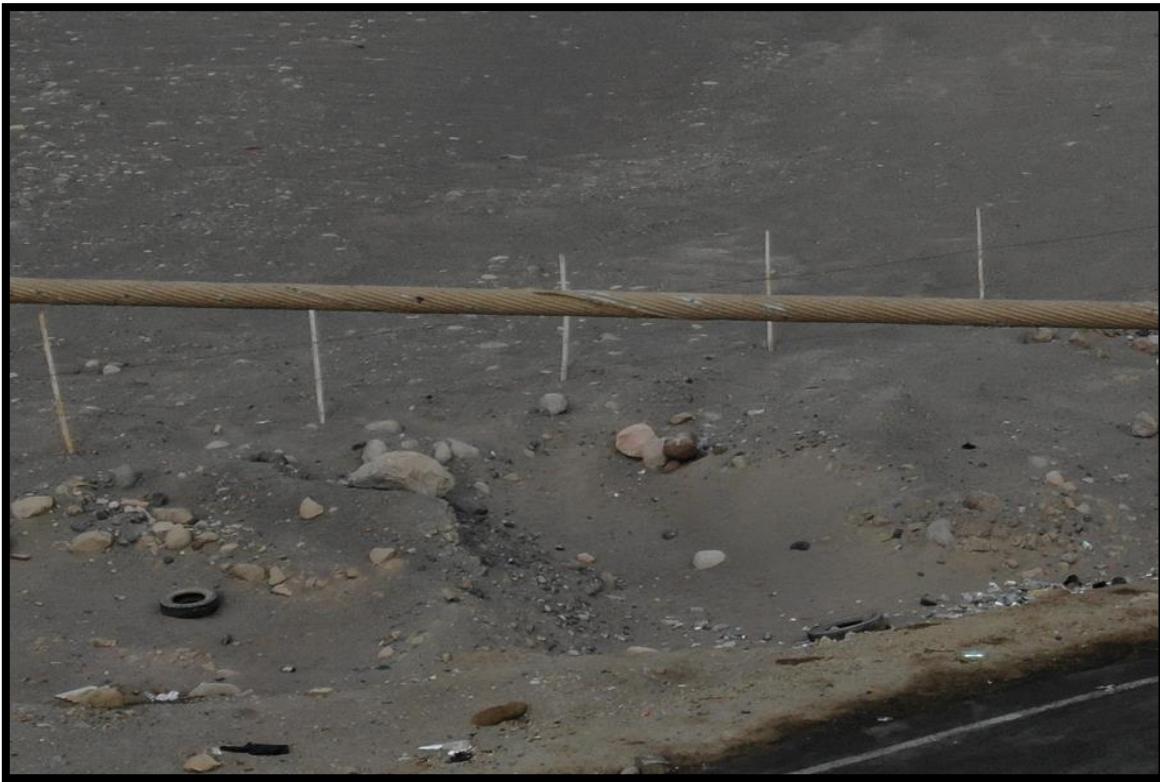
**FID 2**

**Imagen 4:** 1 Hebra cortada.

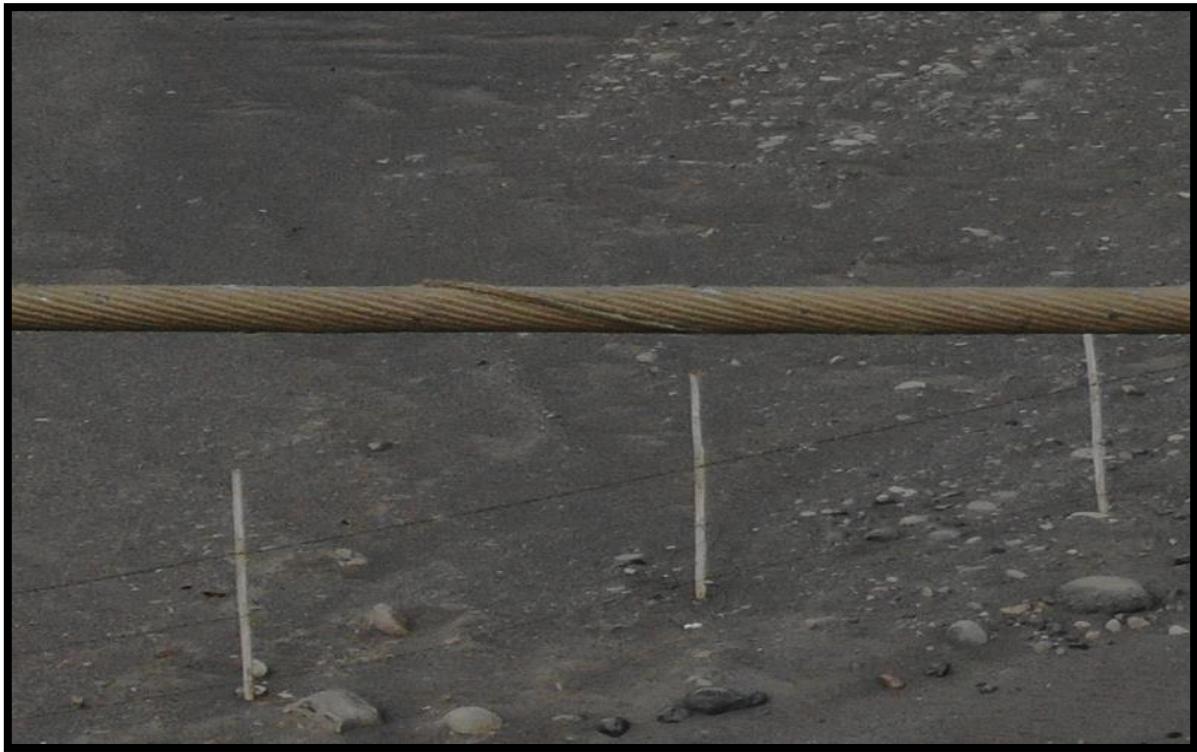
**FID 4**

**Imagen 6:** 1 Hebra cortada.

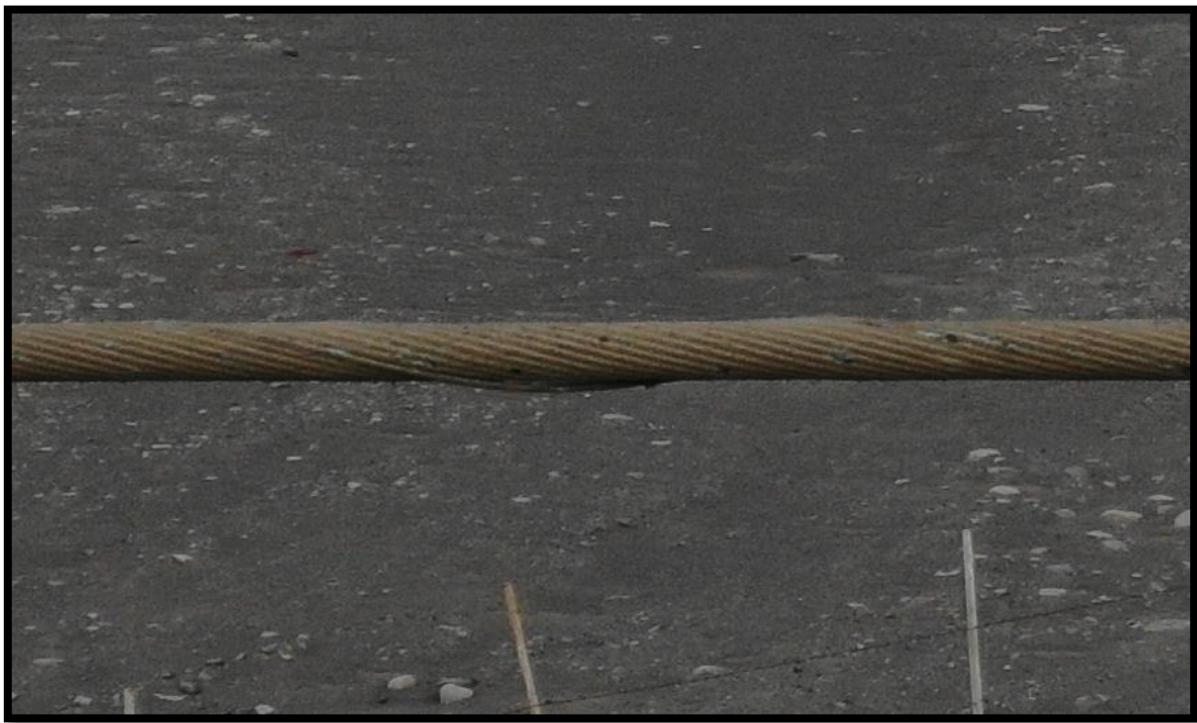
**FID 5**

**Imagen 7:** Hebra cortada.

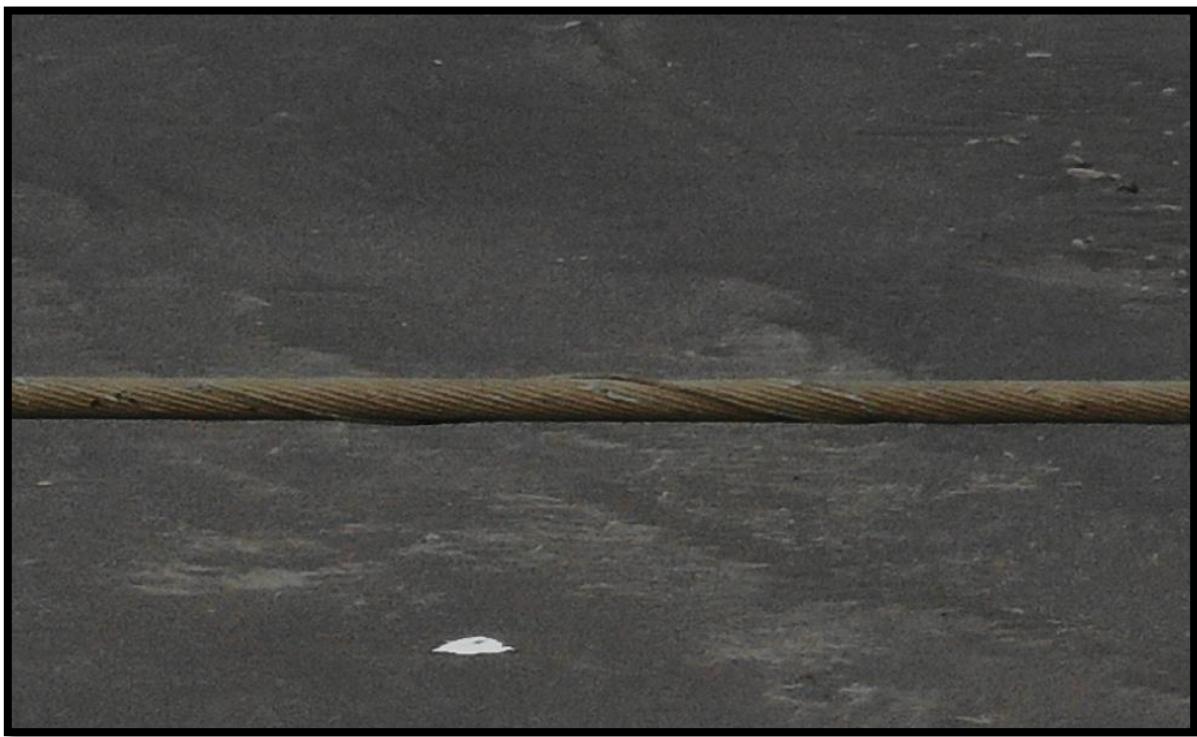
**FID 7**

**Imagen 9:** 1 Hebra cortada.

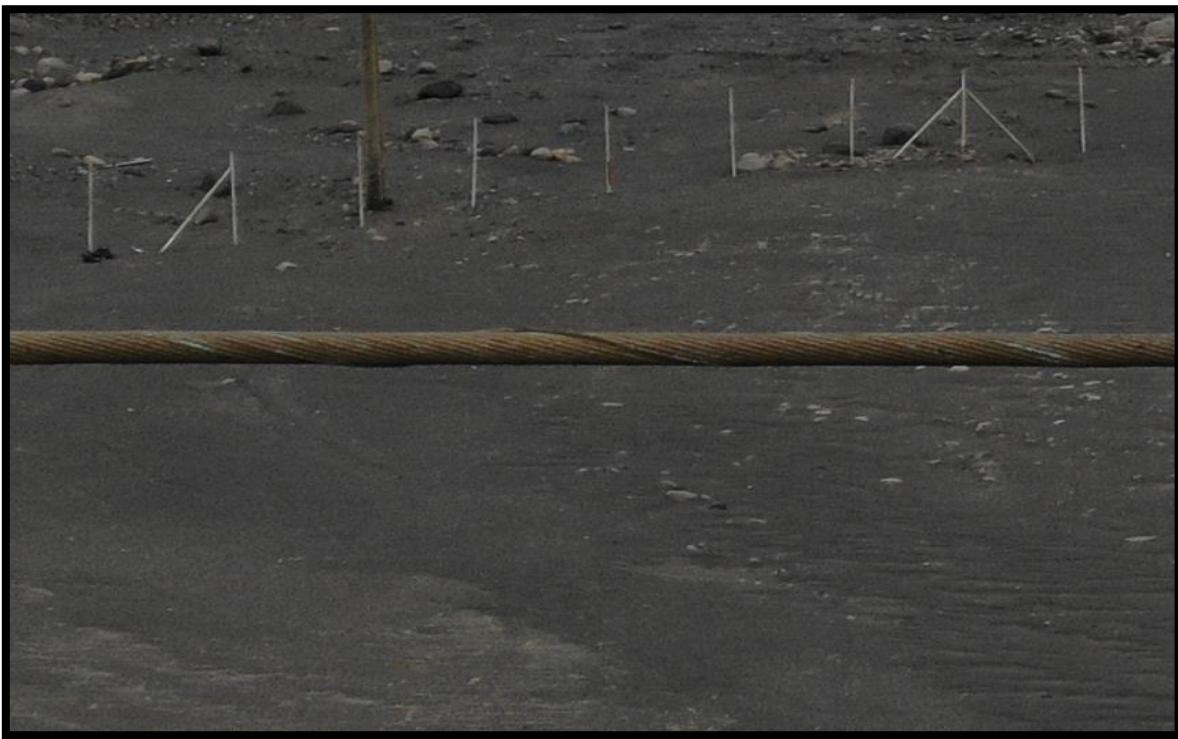
**FID 9**

Imagen 11: 1 Hebra cortada.

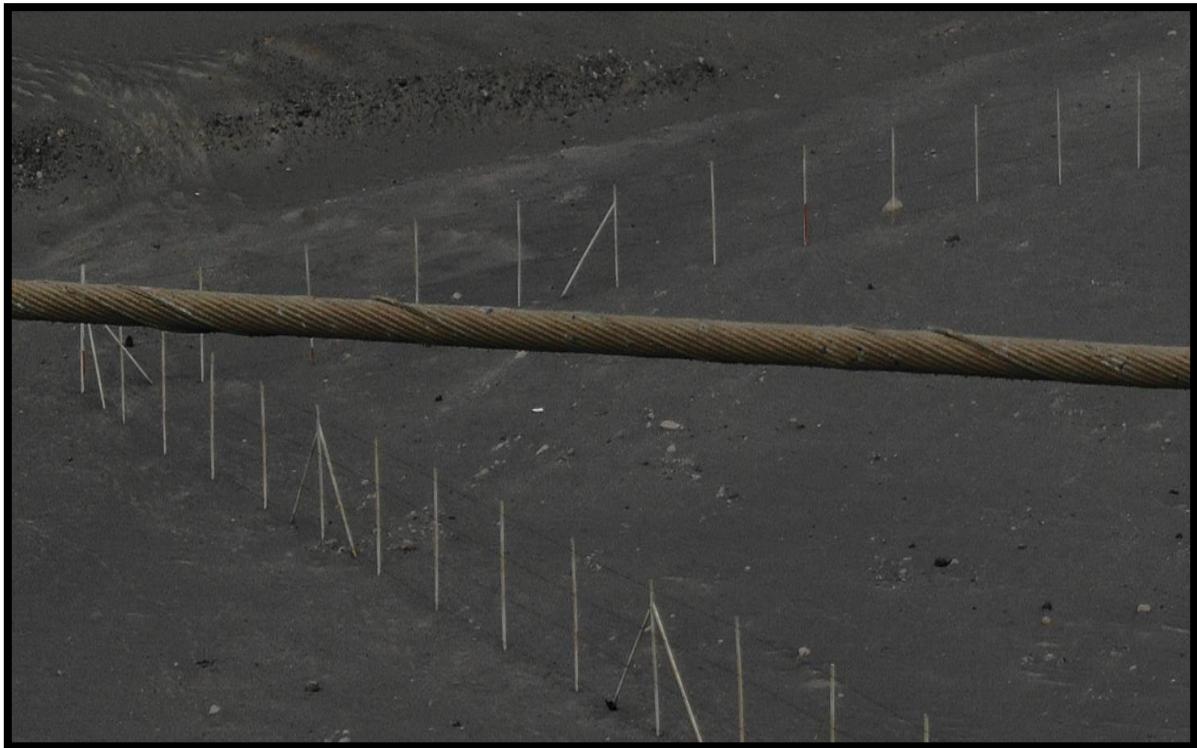
**FID 12**

**Imagen 14:** 1 Hebra cortada.

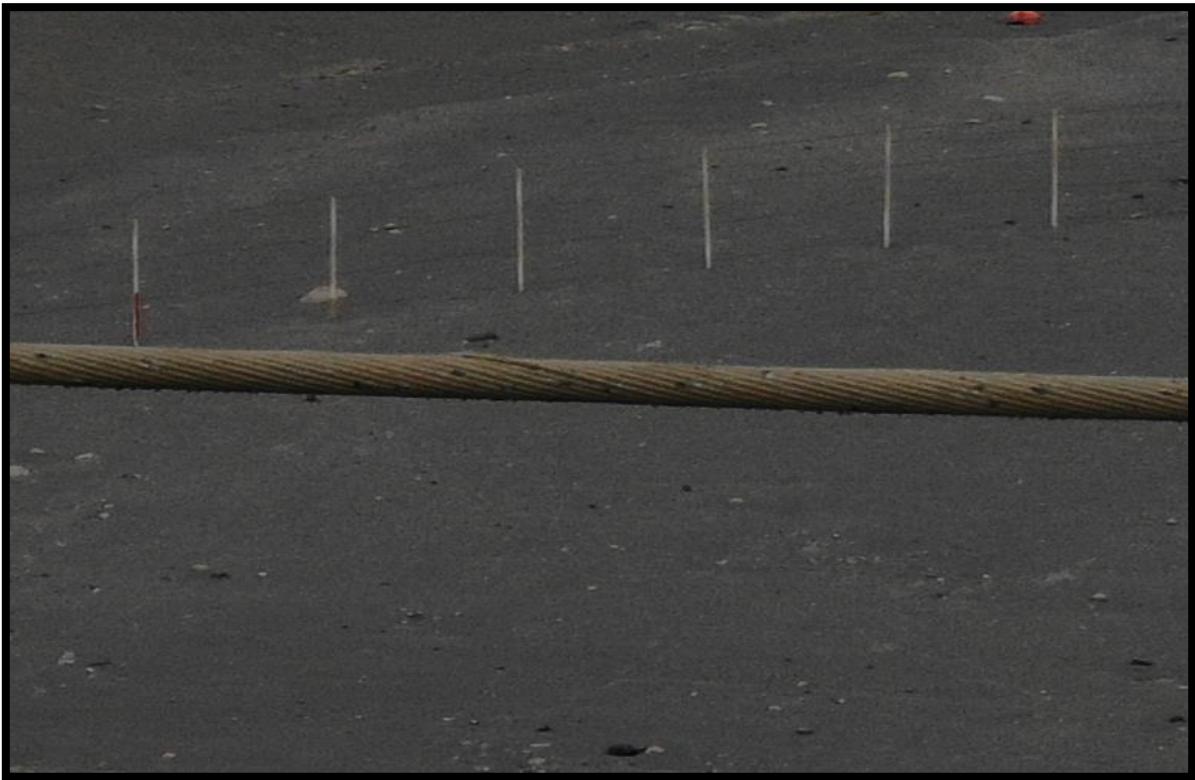
**FID 14**

**Imagen 16:** 1 Hebra cortada.

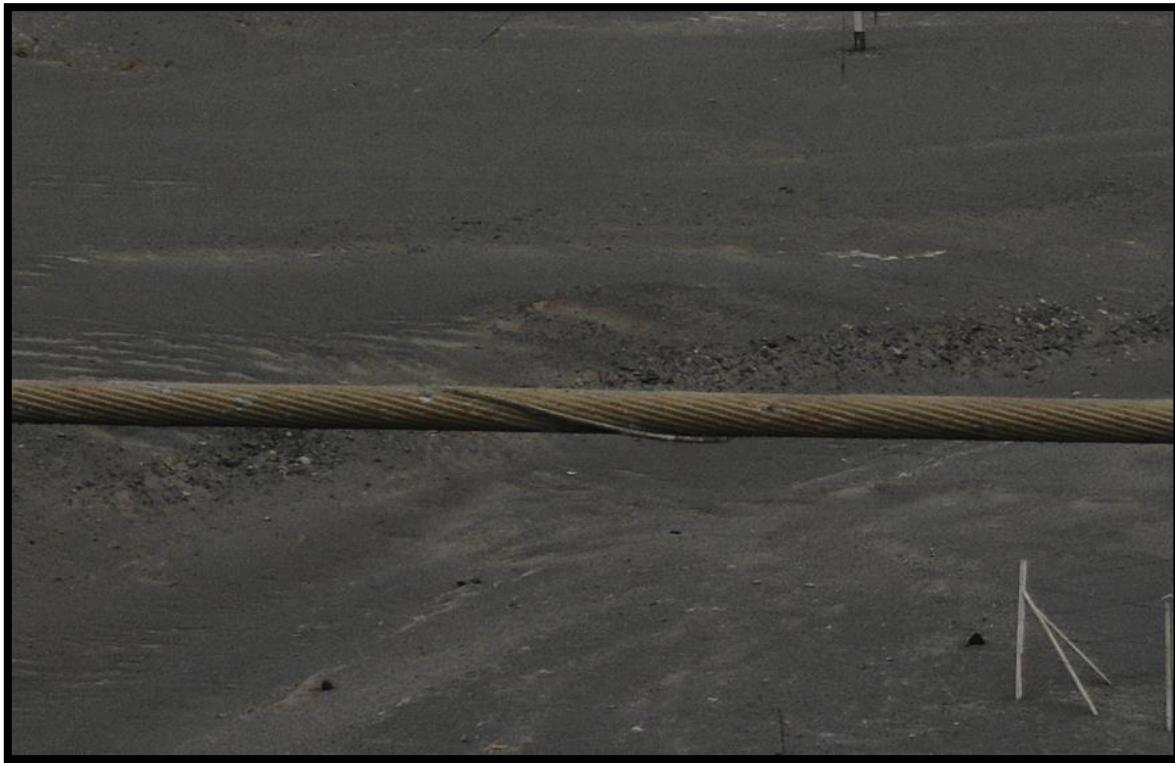
**FID 16**

**Imagen 18:** 1 Hebra cortada
