# INFORME DE INSPECCION CON DRON ENTRE LAS ESTRUCTURAS 322 A 330 CONDORES PARINACOTA

FECHA: 06 junio de 2025

Línea Condores Parinacota

# INFORME DE INSPECCION CON DRON ENTRE LAS ESTRUCTURAS 320-321 y 321- 322 CONDORES PARINACOTA

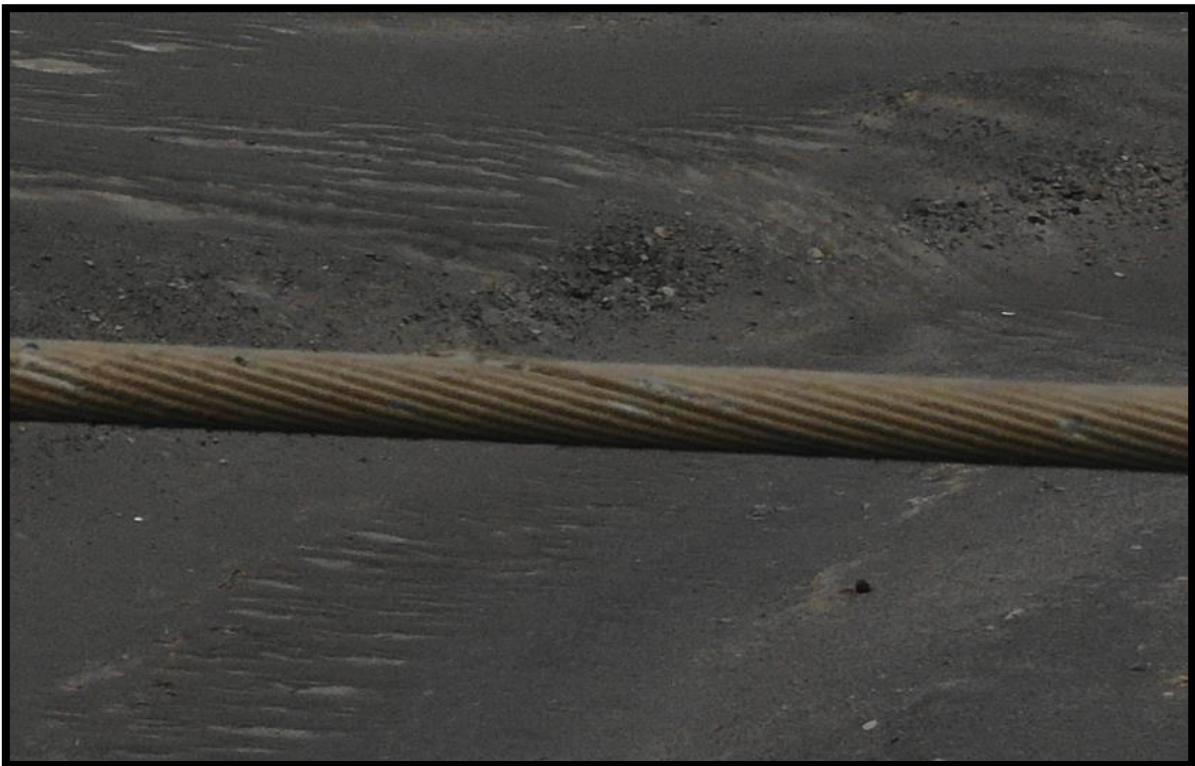
**FID 19**

**Imagen 21:** 1 hebra cortada.

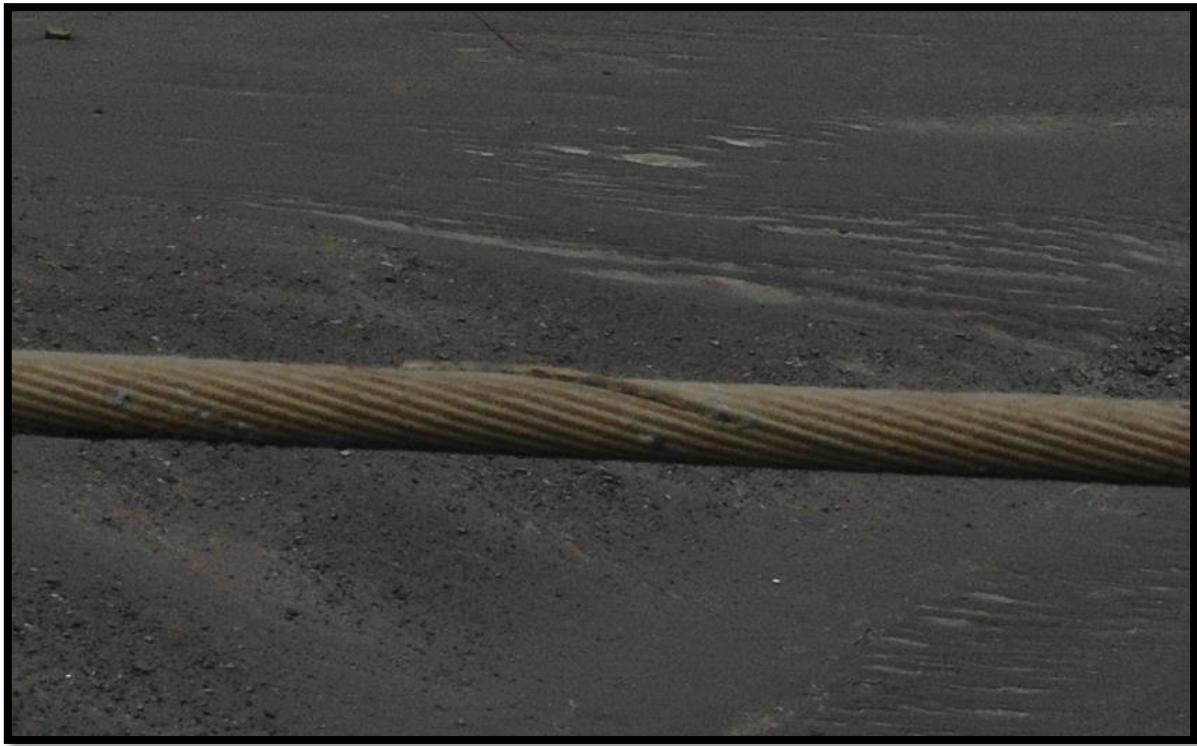
**FID 20**

**Imagen 22:** 1 hebra cortada

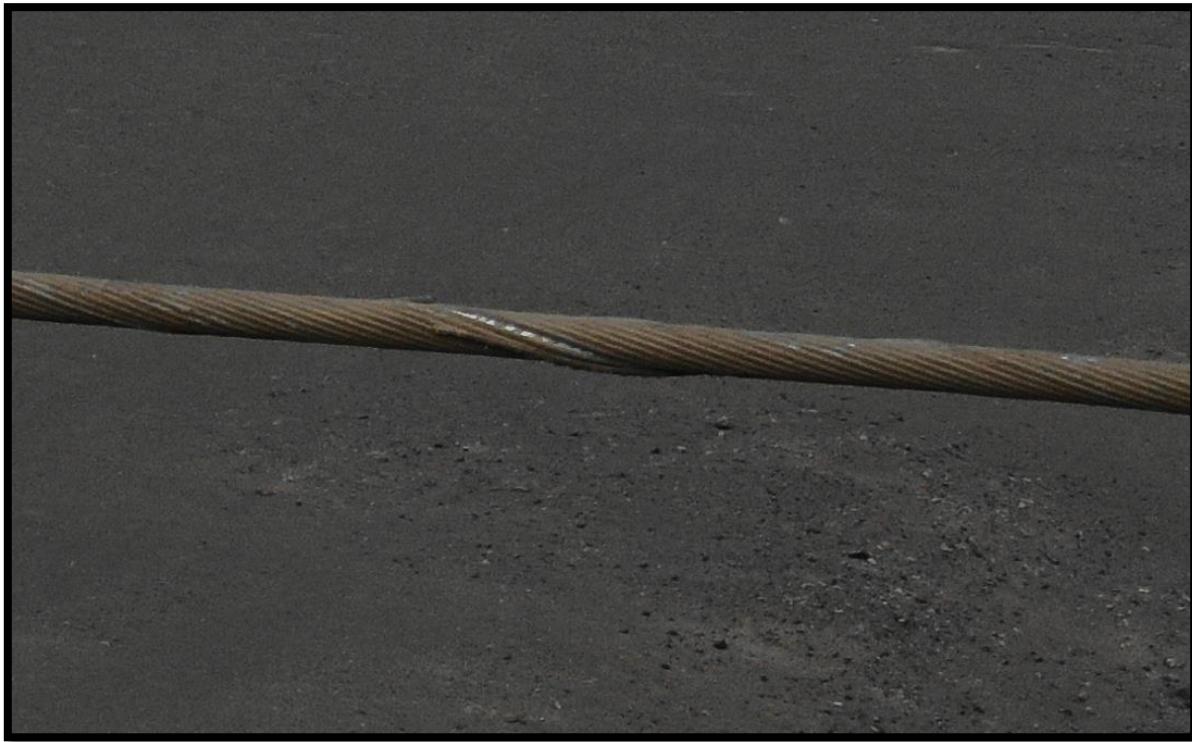
**FID 22**

**Imagen 24:** 1 hebra cortada.

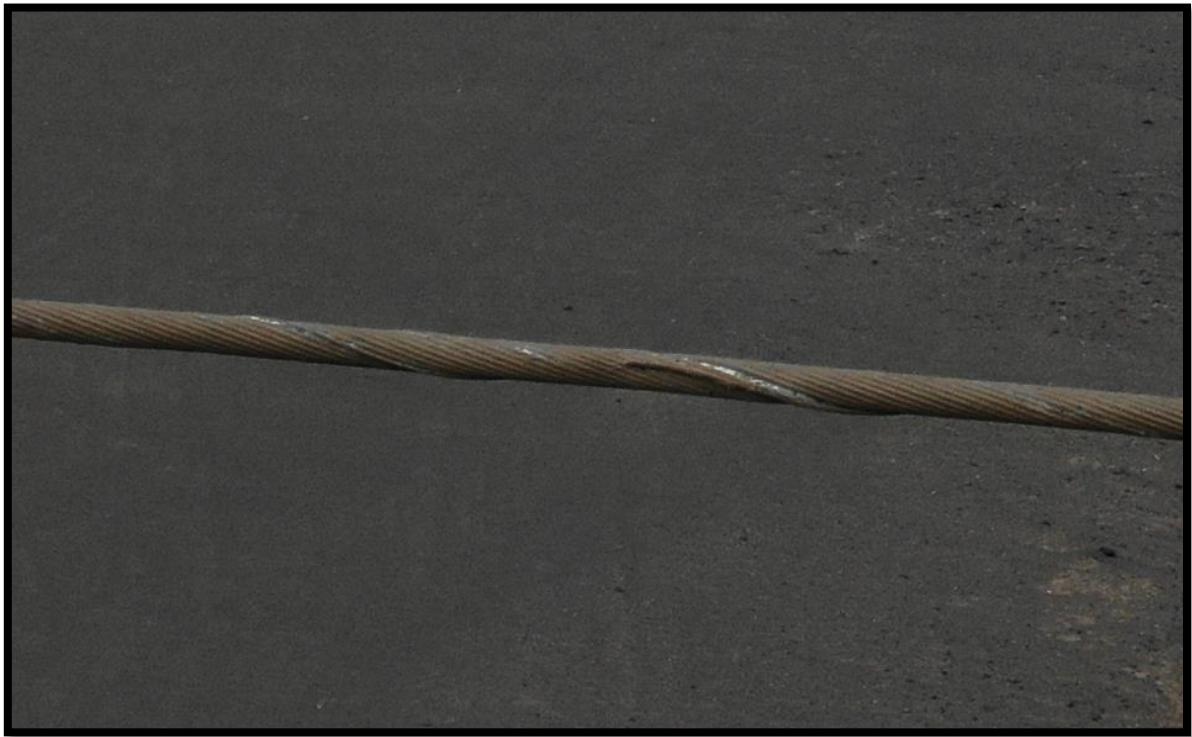
**FID 23**

**Imagen 25:** 1 hebra cortada

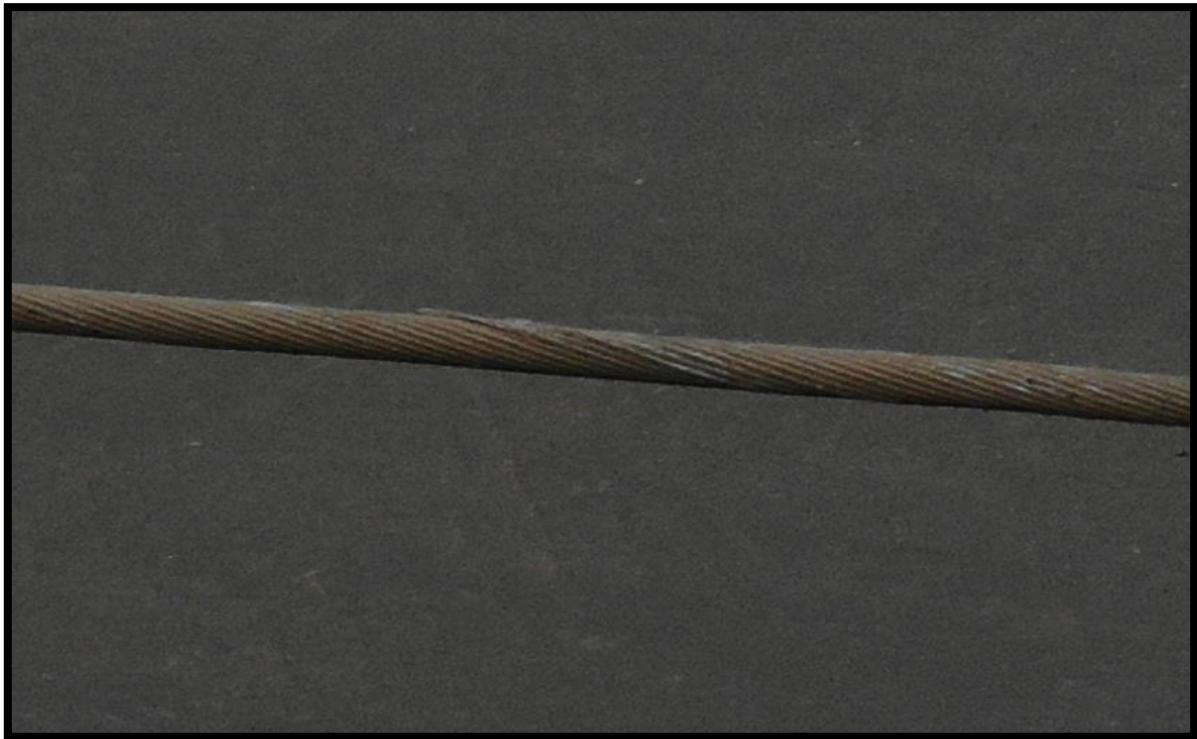
**FID 24**

**Imagen 26:** 2 hebras cortadas.

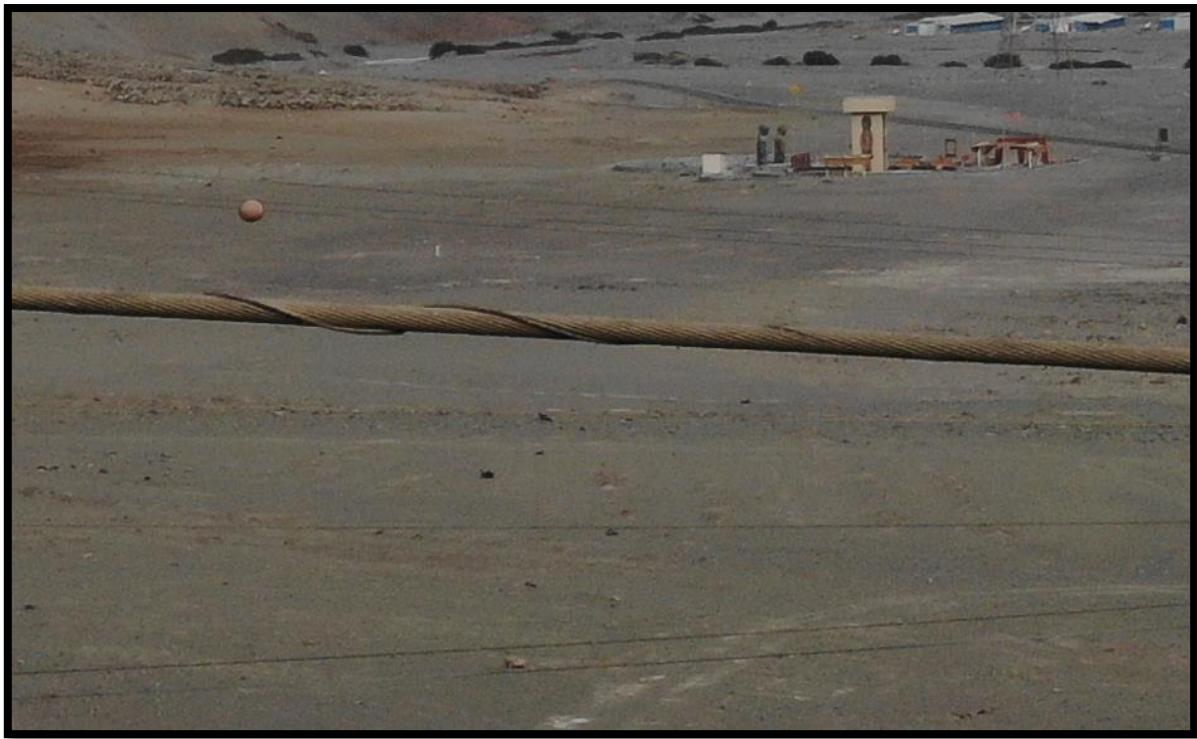
**FS 2**

**Imagen 31:** 1 hebra cortada.

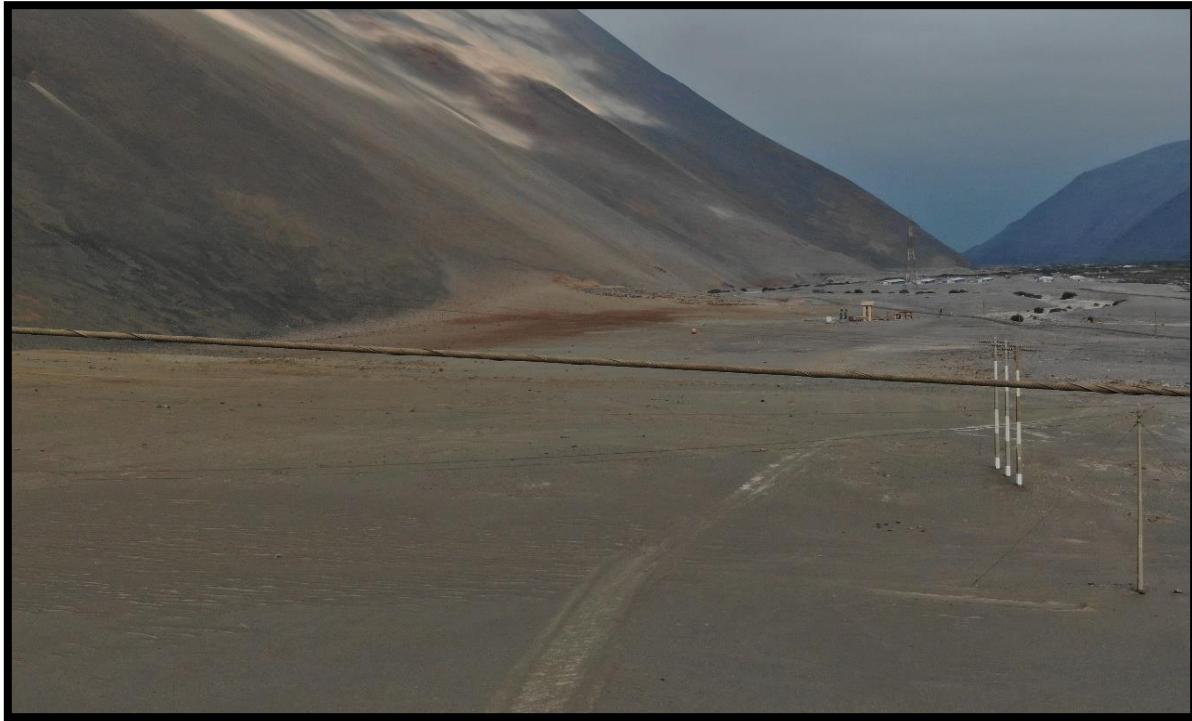
**FS 3**

**Imagen 32:** 1 hebra cortada.

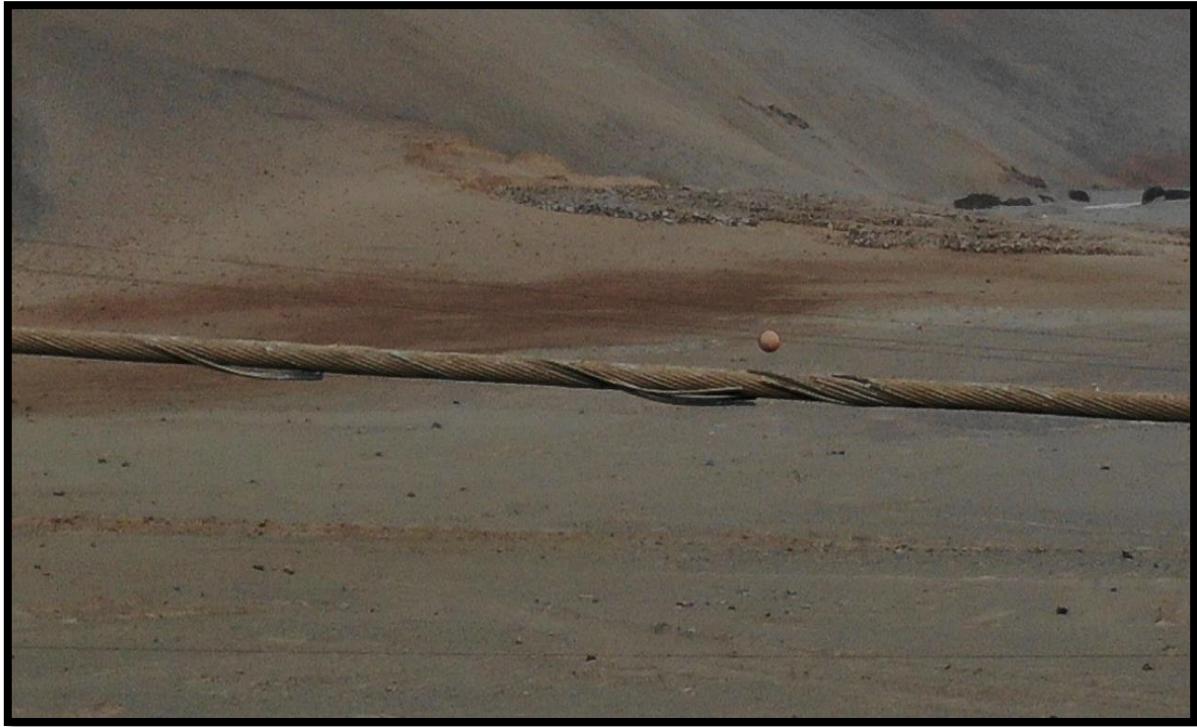
**FS 5**

**Imagen 34:** Critica 4 hebras cortadas.

Dado que estos vanos atraviesan la Ruta 5 Norte, en inmediaciones de la entrada al poblado de Cuya, y considerando el alto riesgo asociado a una posible falla del conductor en una zona de alto tráfico y exposición, se recomienda encarecidamente la realización programada del reemplazo del conductor en los vanos afectados. Esta medida busca garantizar la seguridad operativa, la confiabilidad del sistema eléctrico y la protección de personas y bienes en la zona.

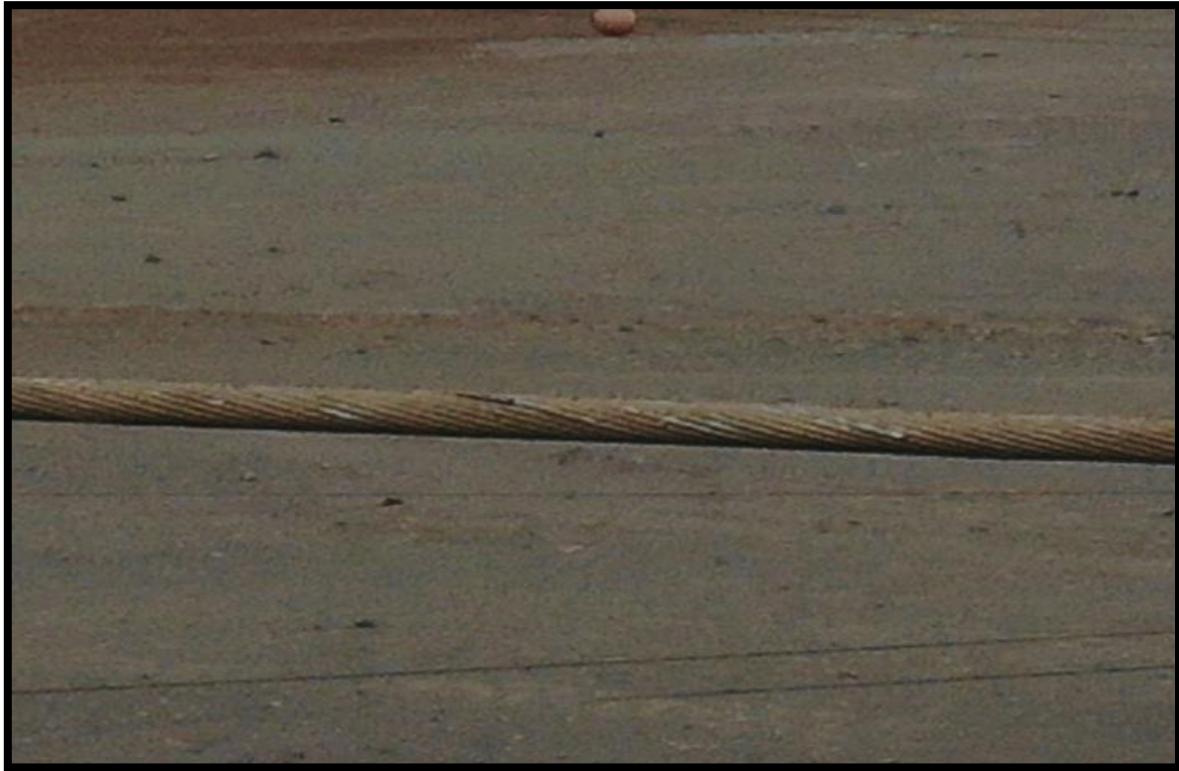
**FS 7**

**Imagen 36:** 1 hebra cortada.

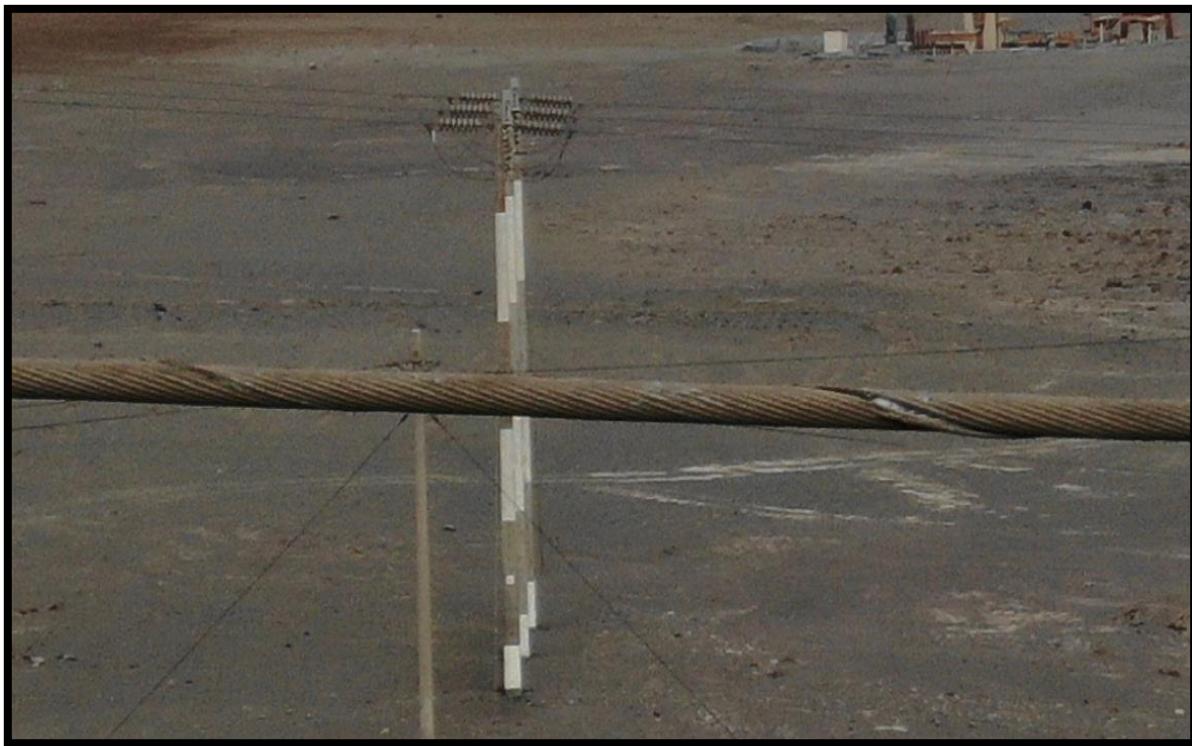
**FS 9**

**Imagen 38:** 1 hebra cortada.

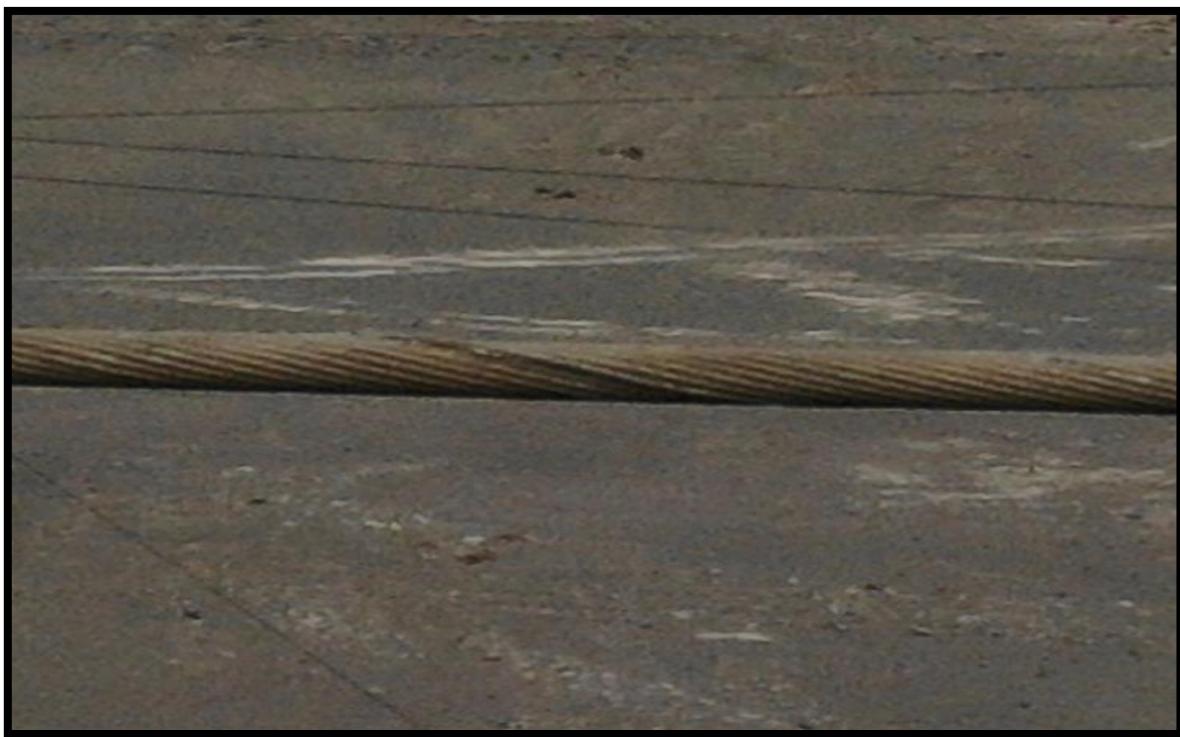
**FS 10**

**Imagen 39:** 1 hebra cortada.

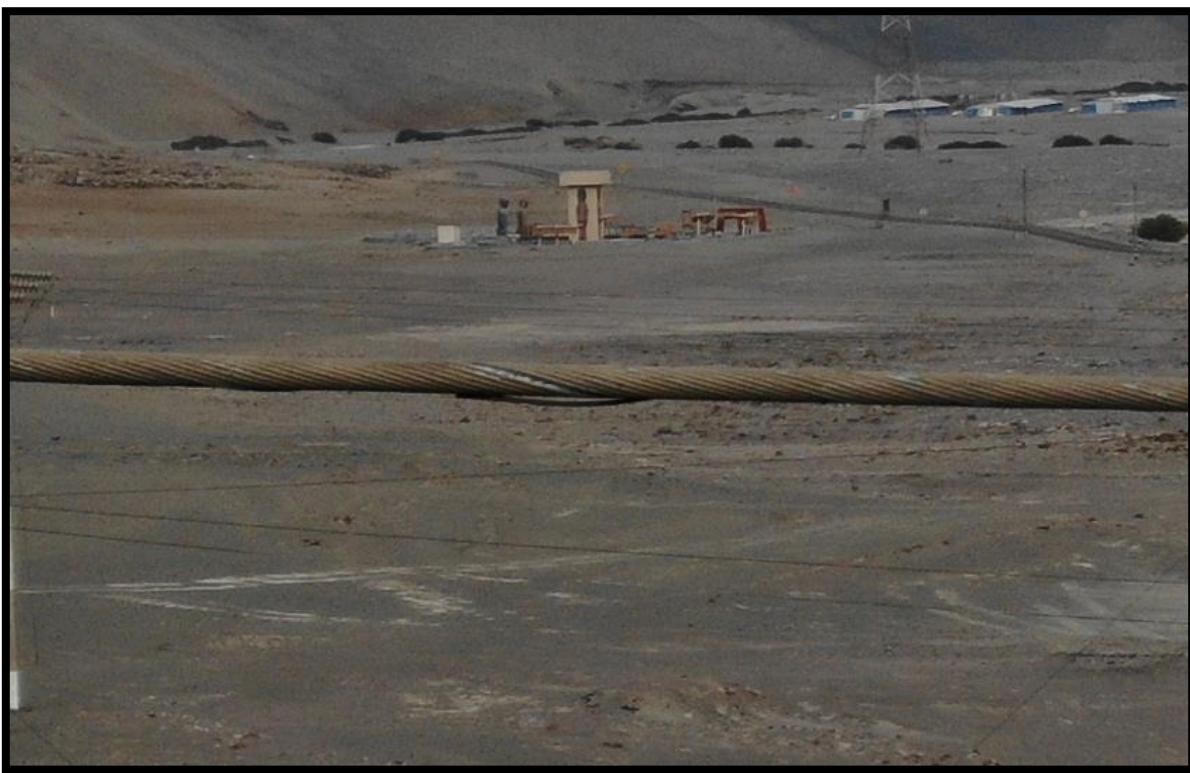
**FS 12**

Imagen 41: 1 hebra cortada.

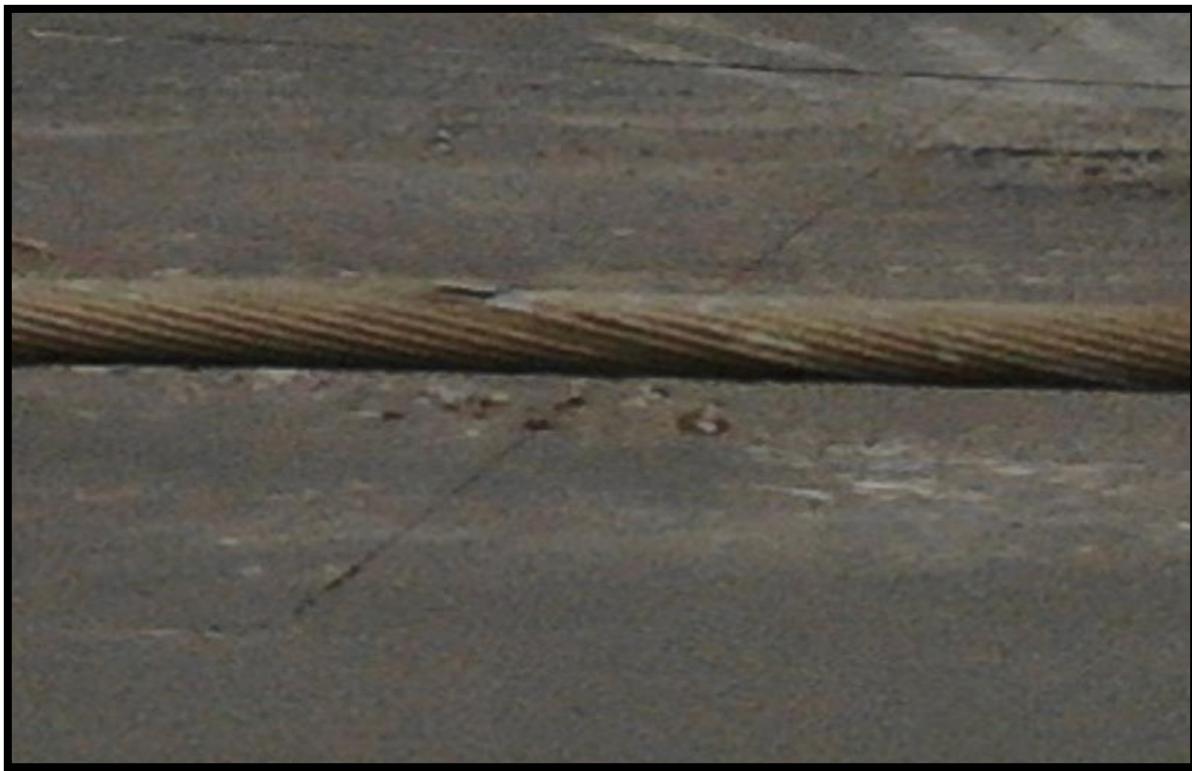
**FS 13**

**Imagen 42:** 1 hebra cortada.

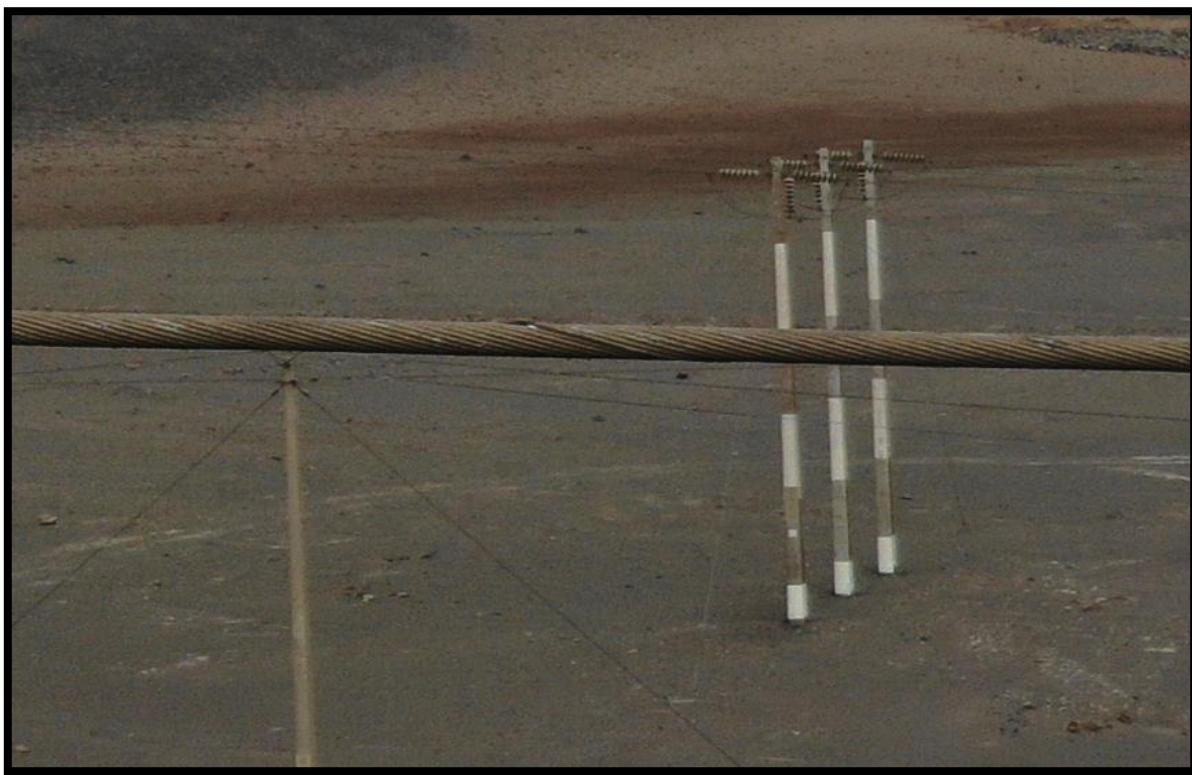
**FS 16**

**Imagen 45:** 1 hebra cortada.

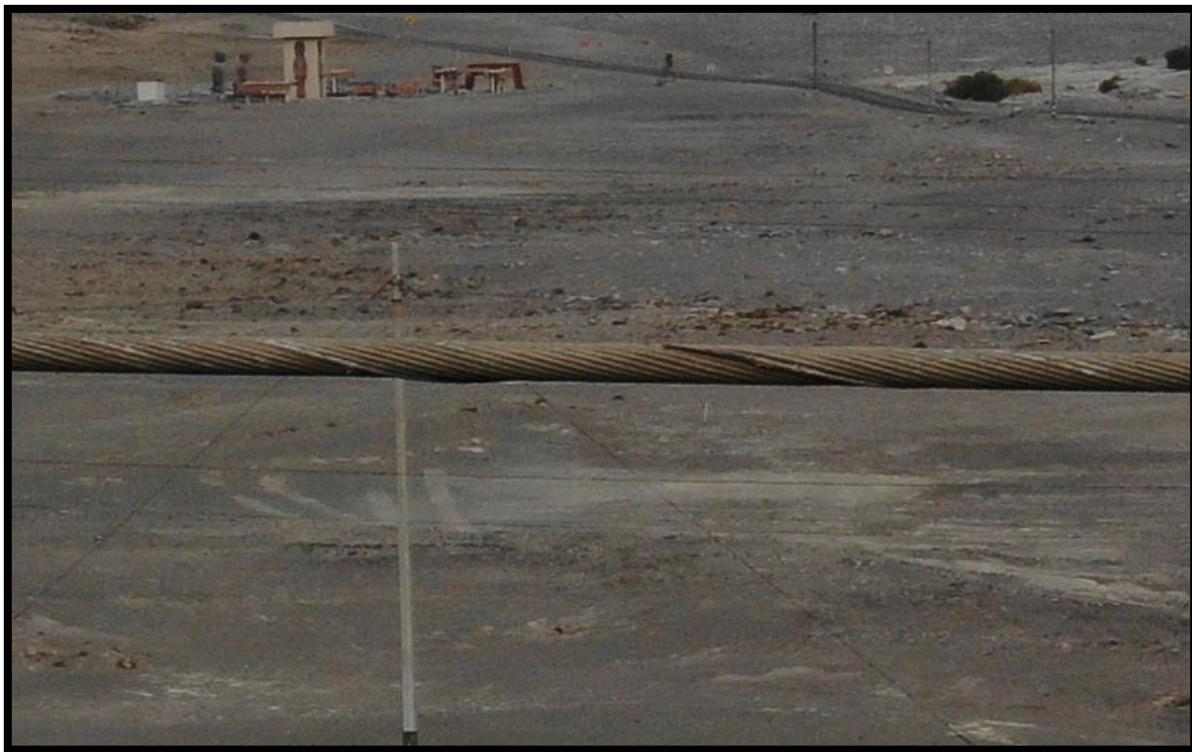
**FS 17**

**Imagen 46:** 1 hebra cortada.

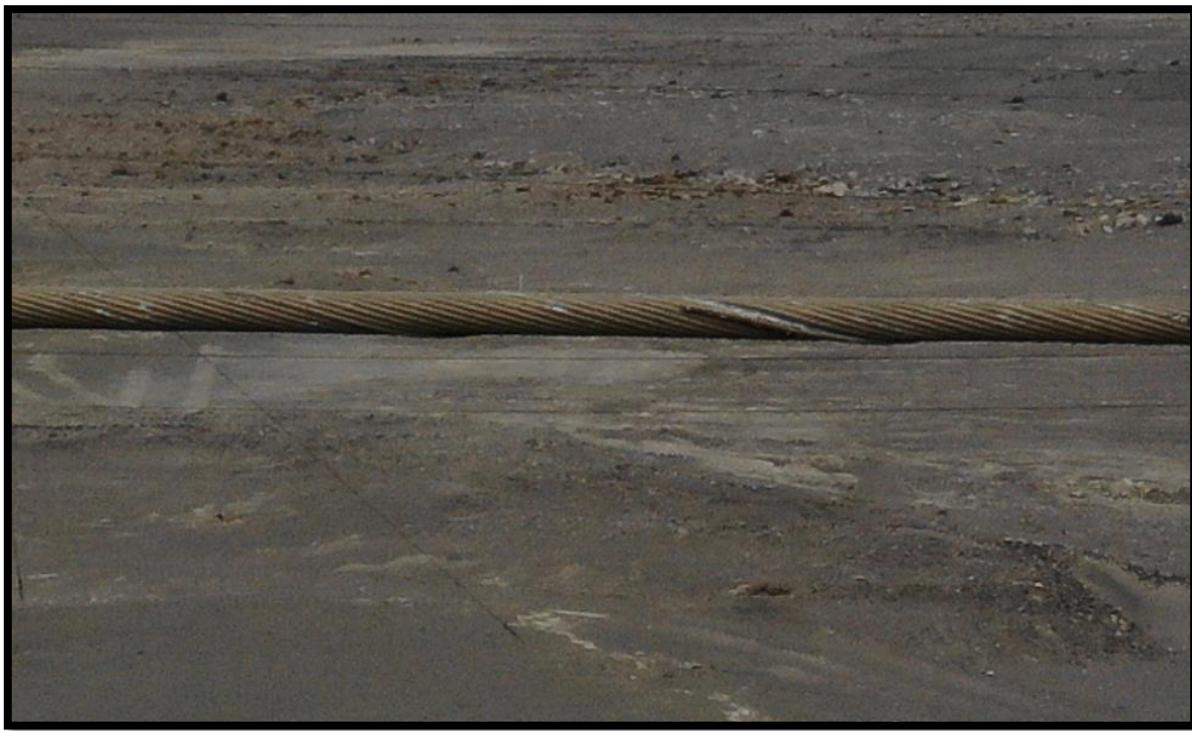
**FS 18**

**Imagen 47:** 1 hebra cortada.

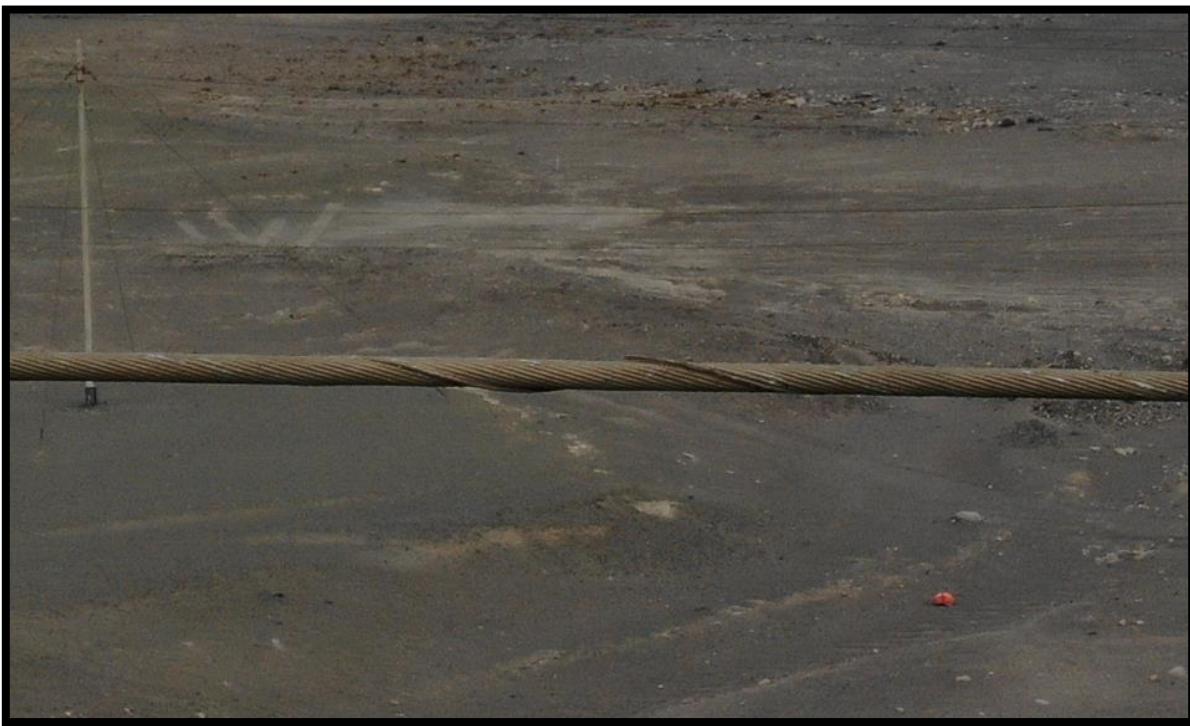
**FS 20**

**Imagen 49:** 1 hebra cortada.

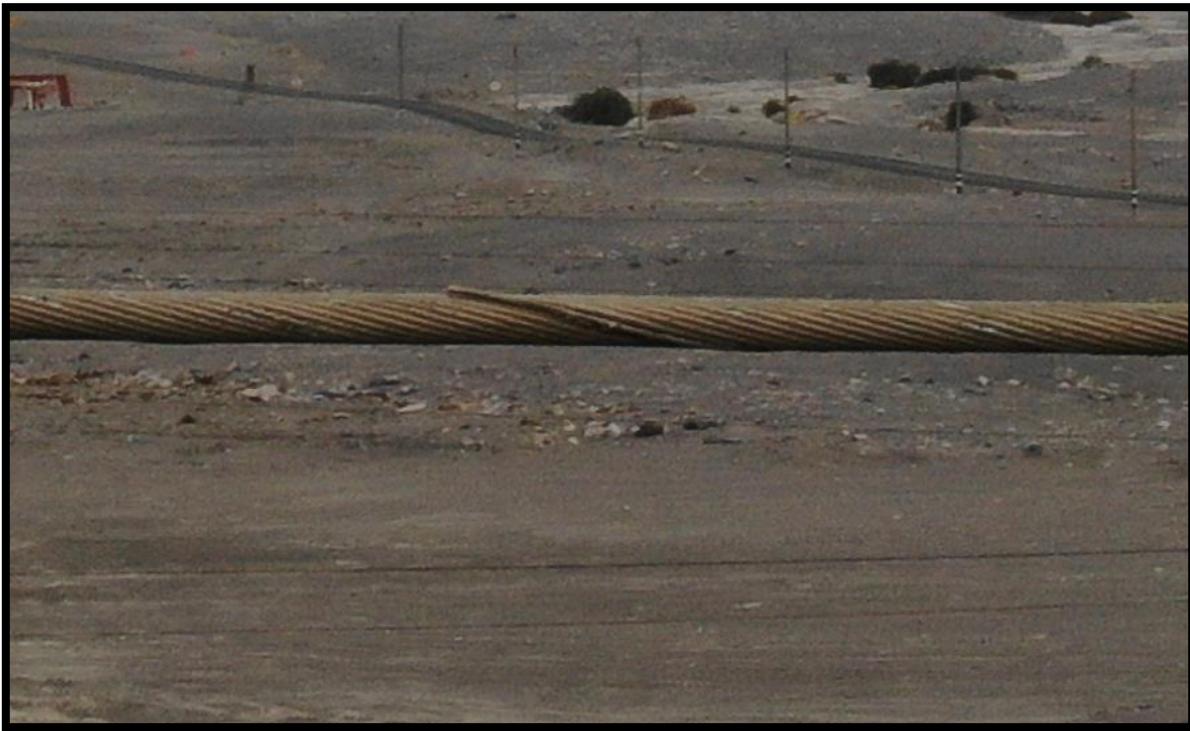
**FS 21**

**Imagen 50:** 1 hebra cortada.

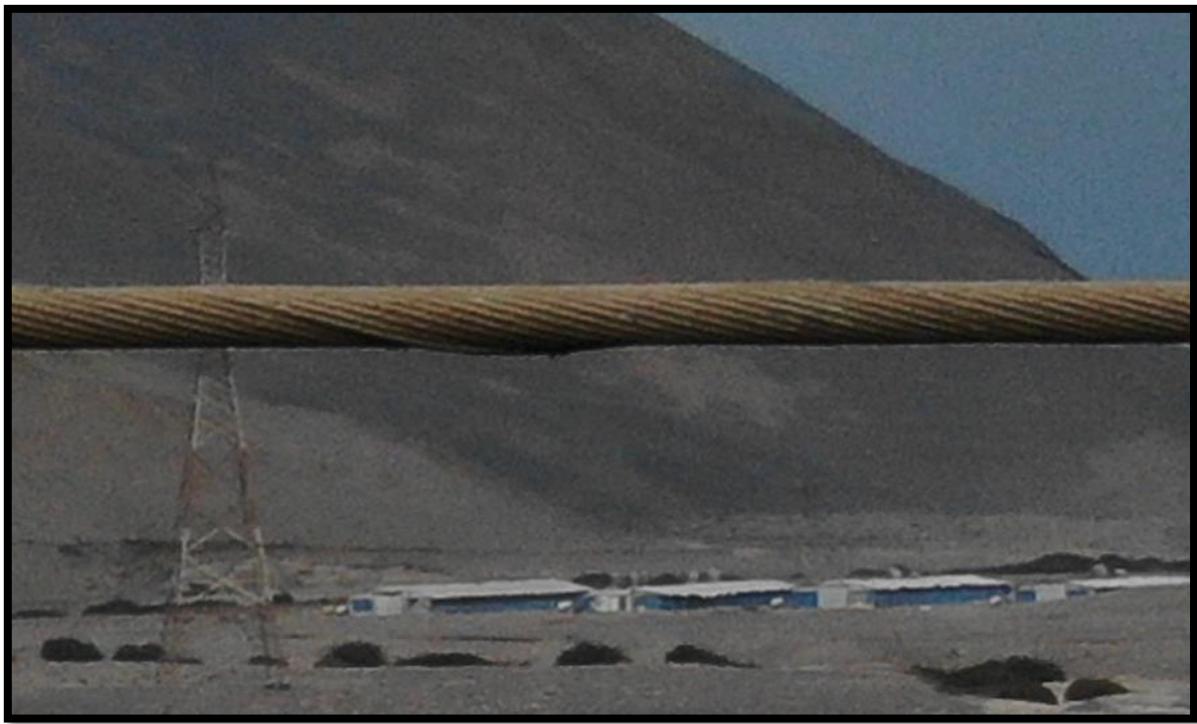
**FS 23**

**Imagen 52:** 1 hebra cortada.

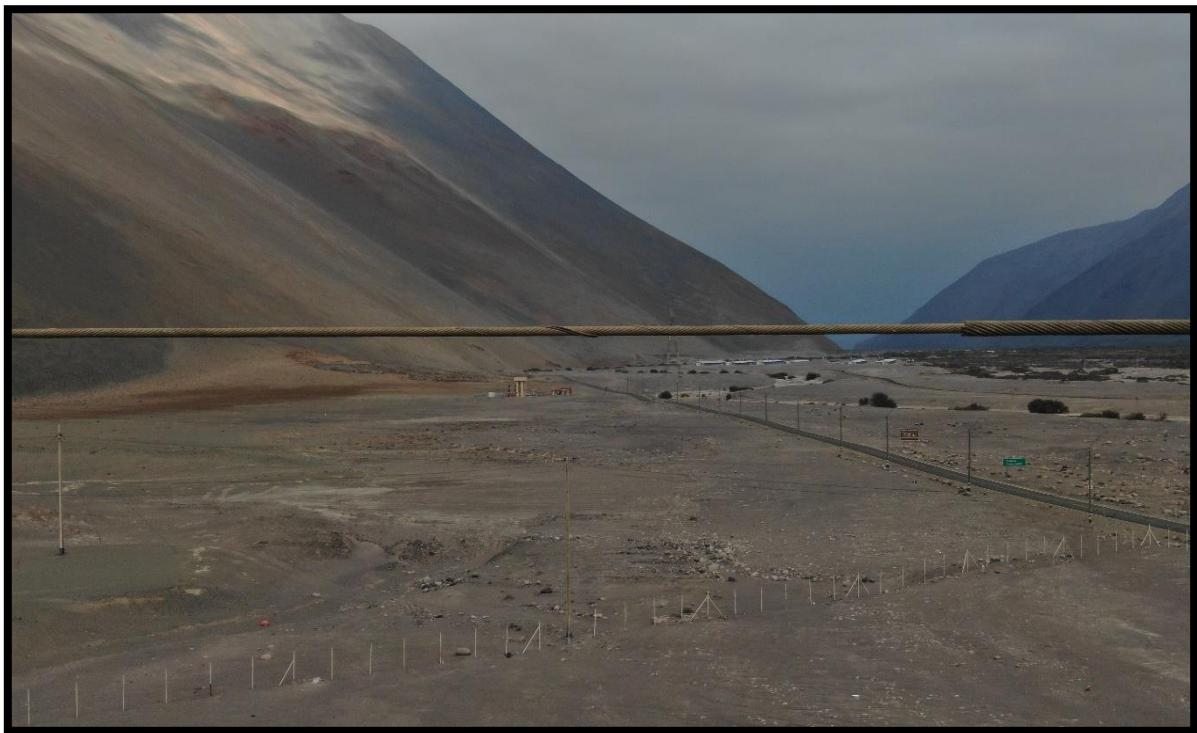
**FS 24**

**Imagen 53:** 1 hebra cortada.

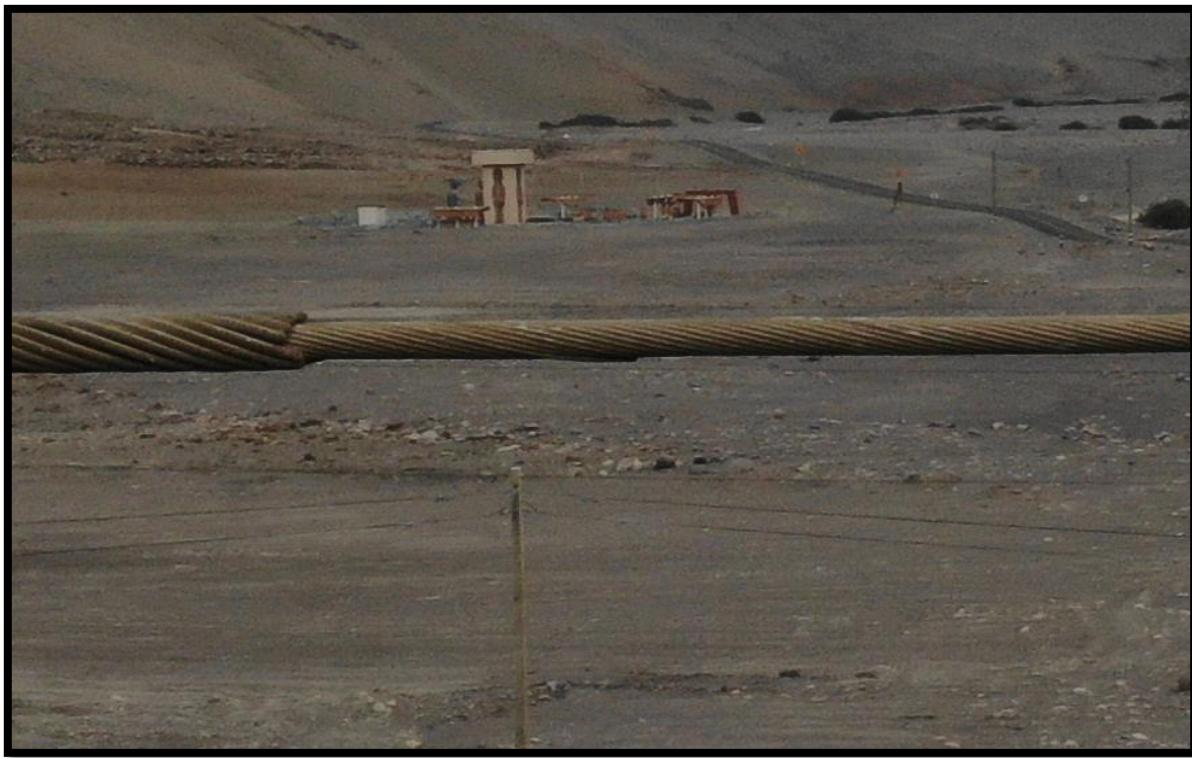
**FS 25**

**Imagen 54:** 1 hebra cortada.

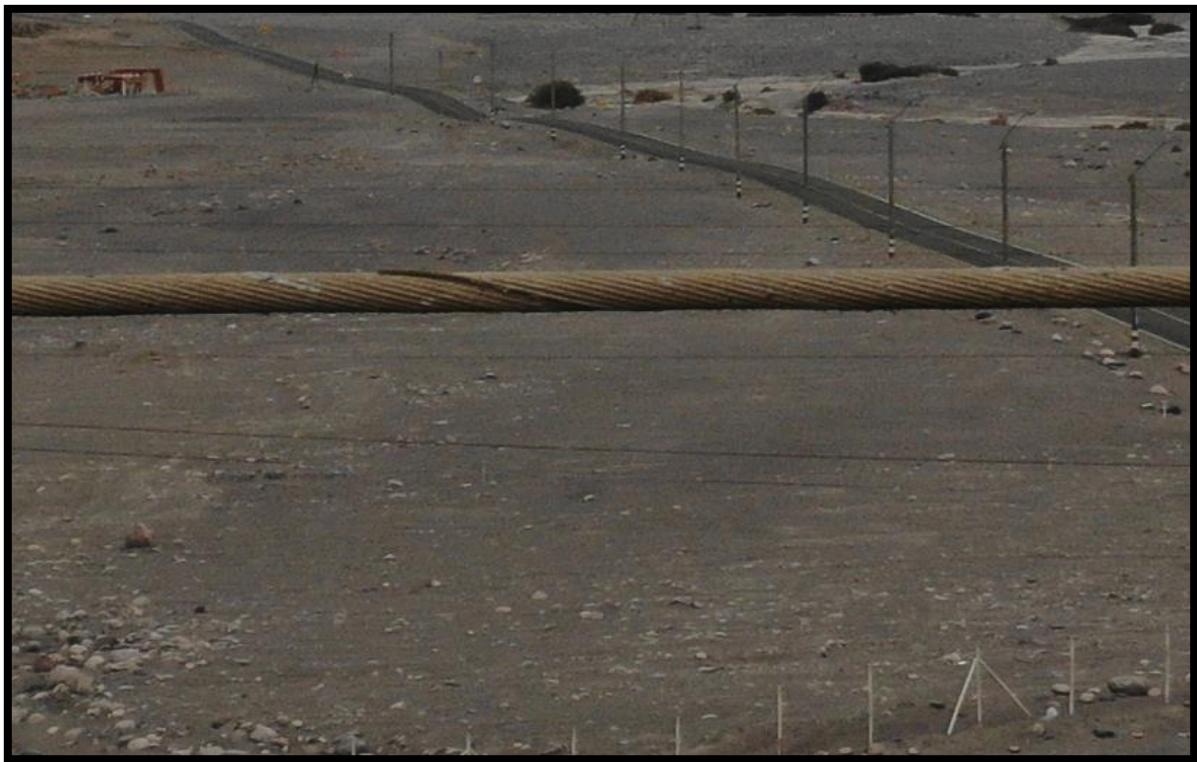
**FS 27**

Imagen 56: 1 hebra cortada.

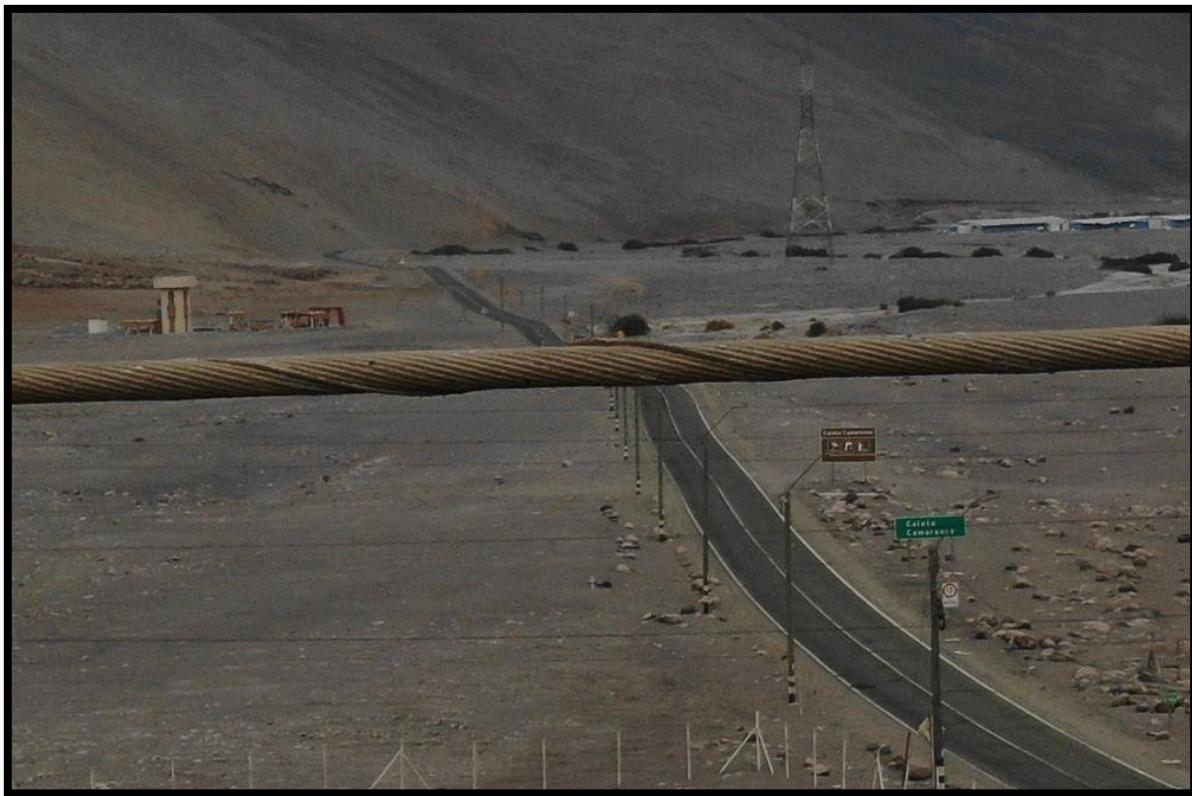
**FS 29**

**Imagen 58:** 1 hebra cortada.

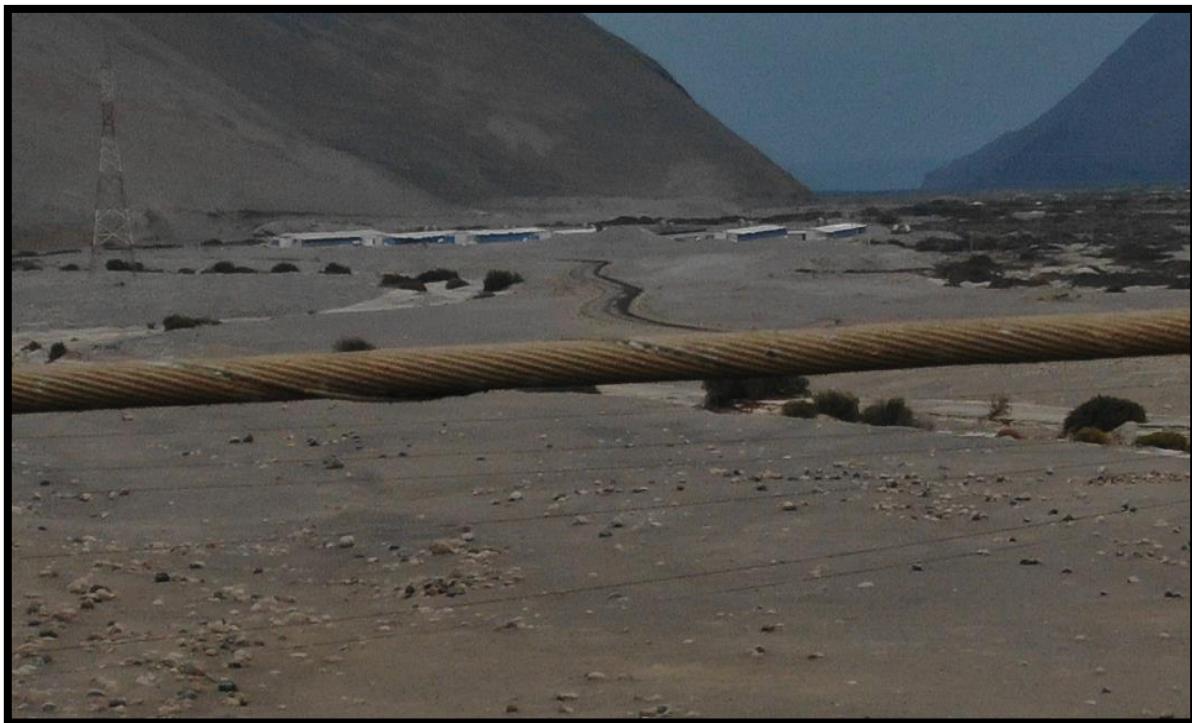
**FS 30**

**Imagen 59:** 1 hebra cortada.

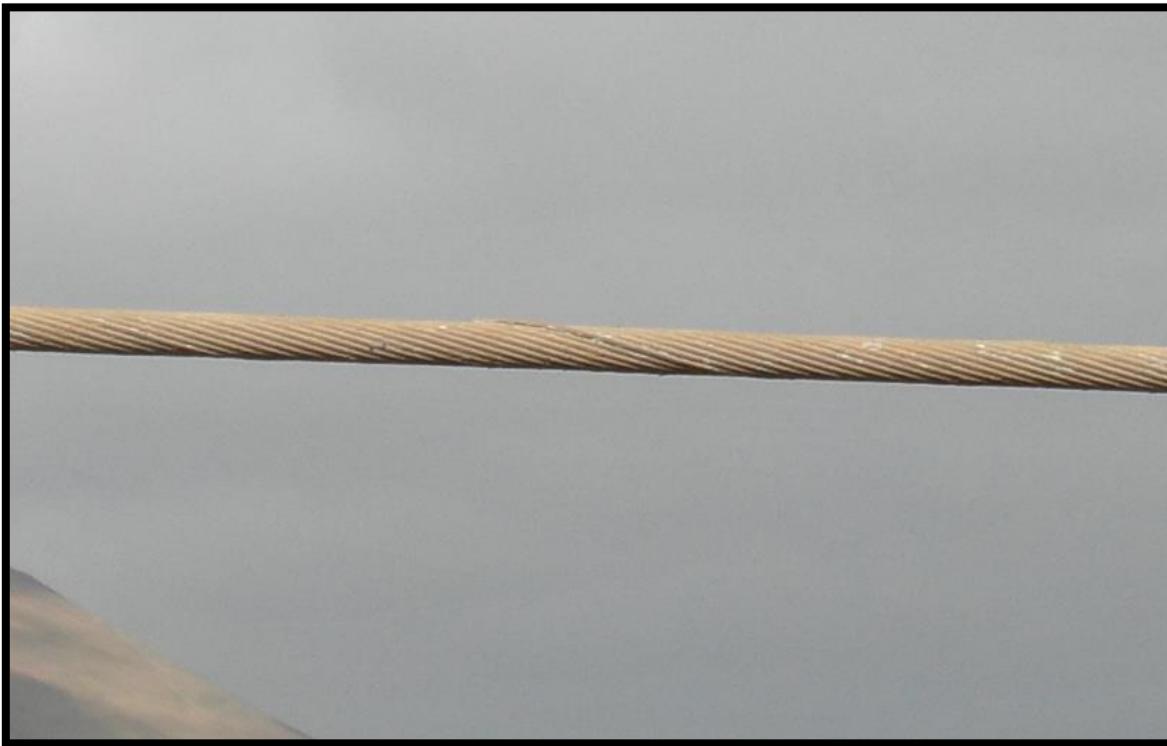
**FIZ 2**

**Imagen 62:** 1 hebra cortada.
