# INFORME DE INSPECCION CON DRON ENTRE LAS ESTRUCTURAS 322 A 330 CONDORES PARINACOTA

FECHA: 06 junio de 2025

Línea Condores Parinacota

# INFORME DE INSPECCION CON DRON ENTRE LAS ESTRUCTURAS 320-321 y 321- 322 CONDORES PARINACOTA

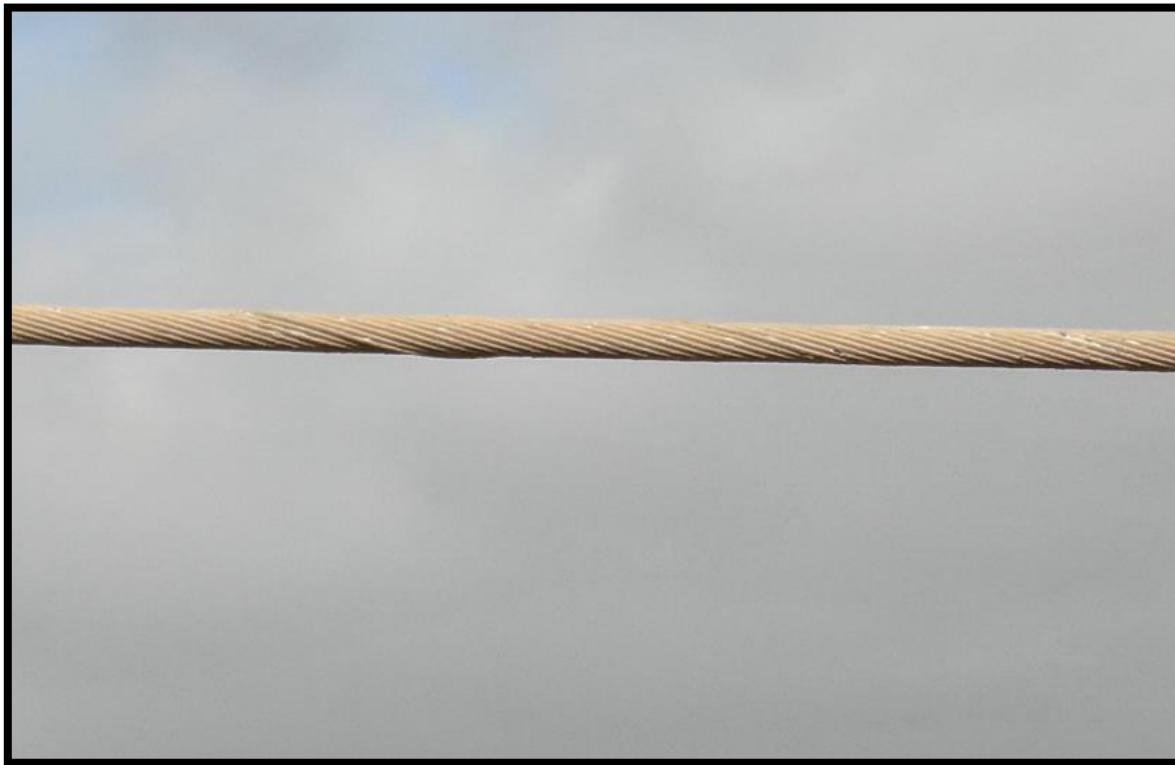
**FIZ 4**

**Imagen 64:** 1 hebra cortada.

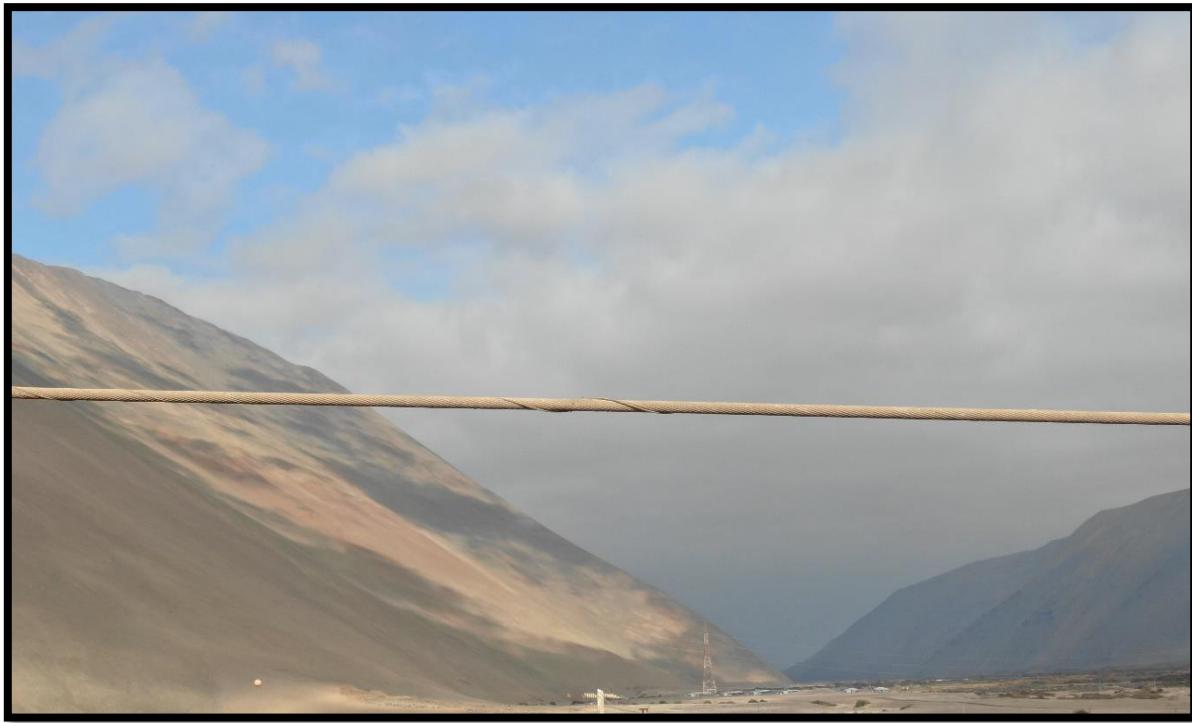
**FIZ 5**

**Imagen 65:** 1 hebra cortada.

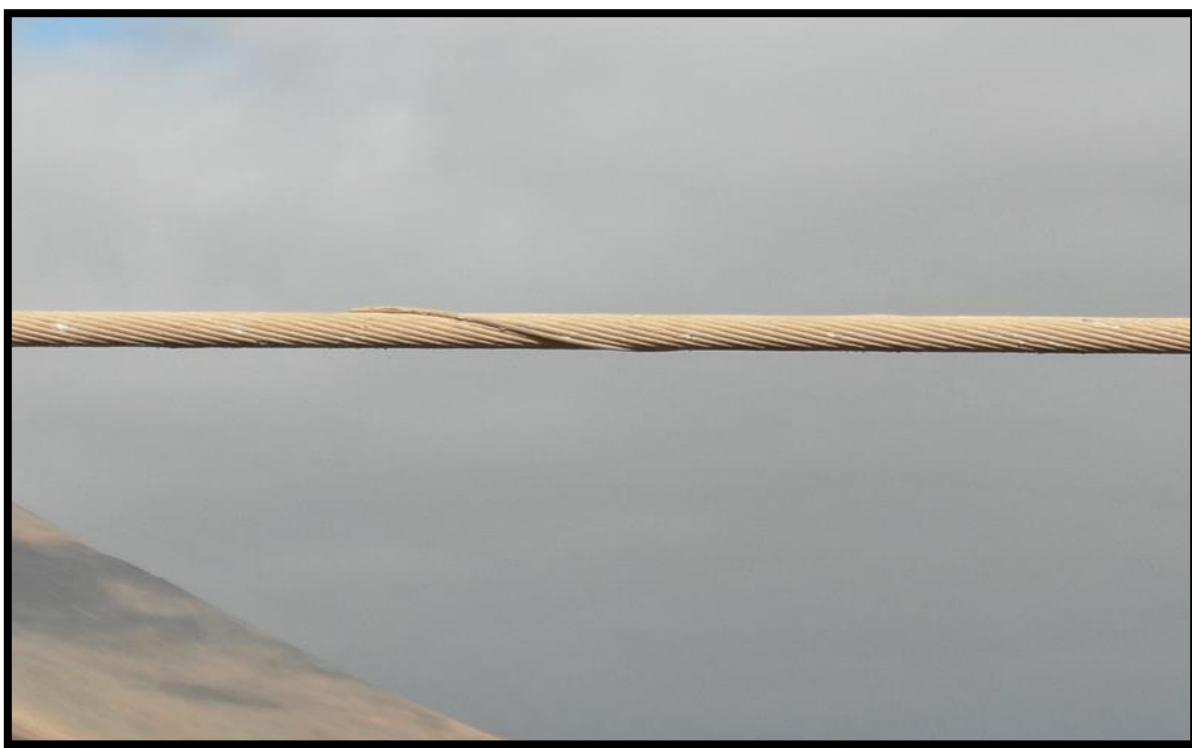
**FIZ 6**

**Imagen 66:** 1 hebra cortada.

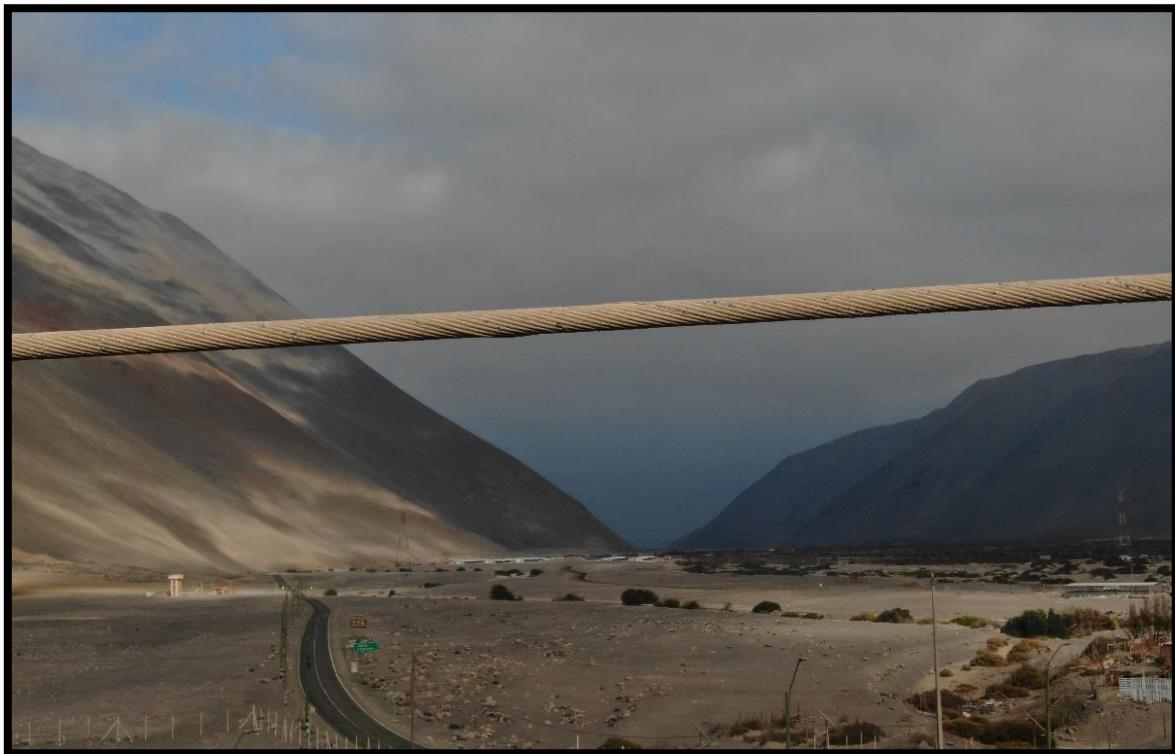
**FIZ 8**

**Imagen 68:** 1 hebra cortada.

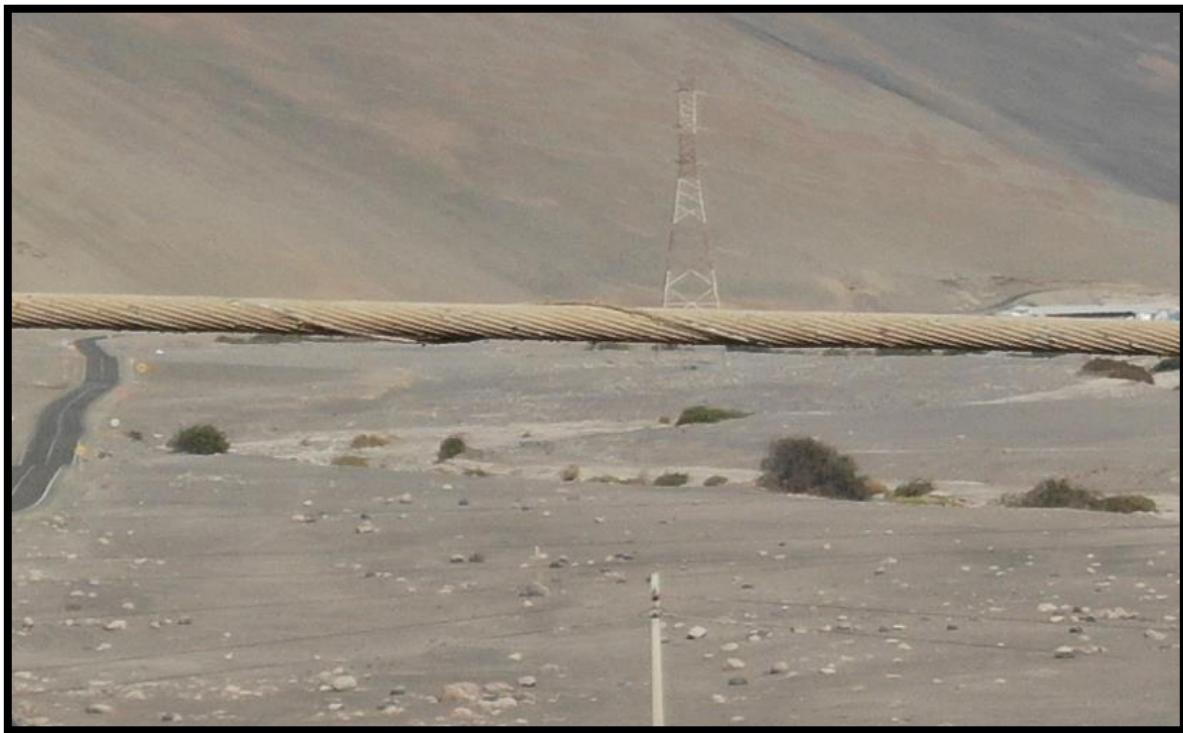
**FS2**

**Imagen 72:** 1 hebra cortada.

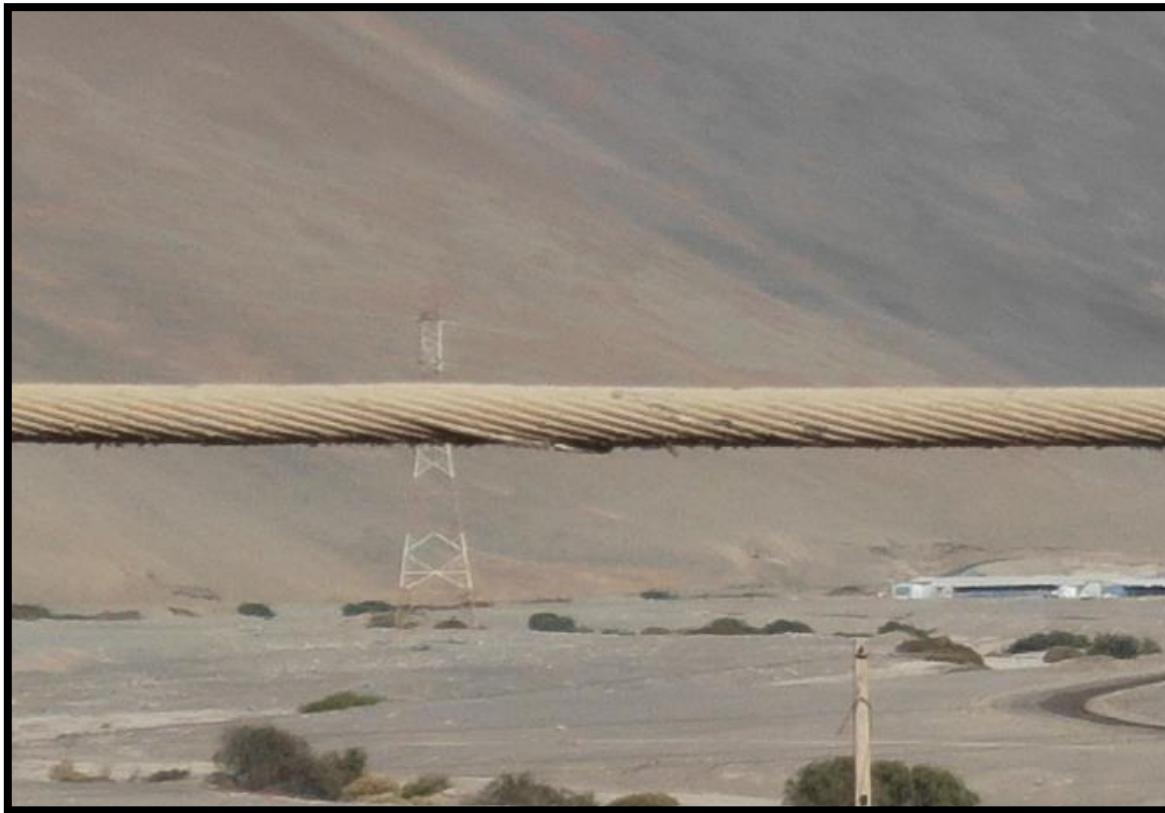
**FS 3**

**Imagen 73:** 1 hebra cortada.

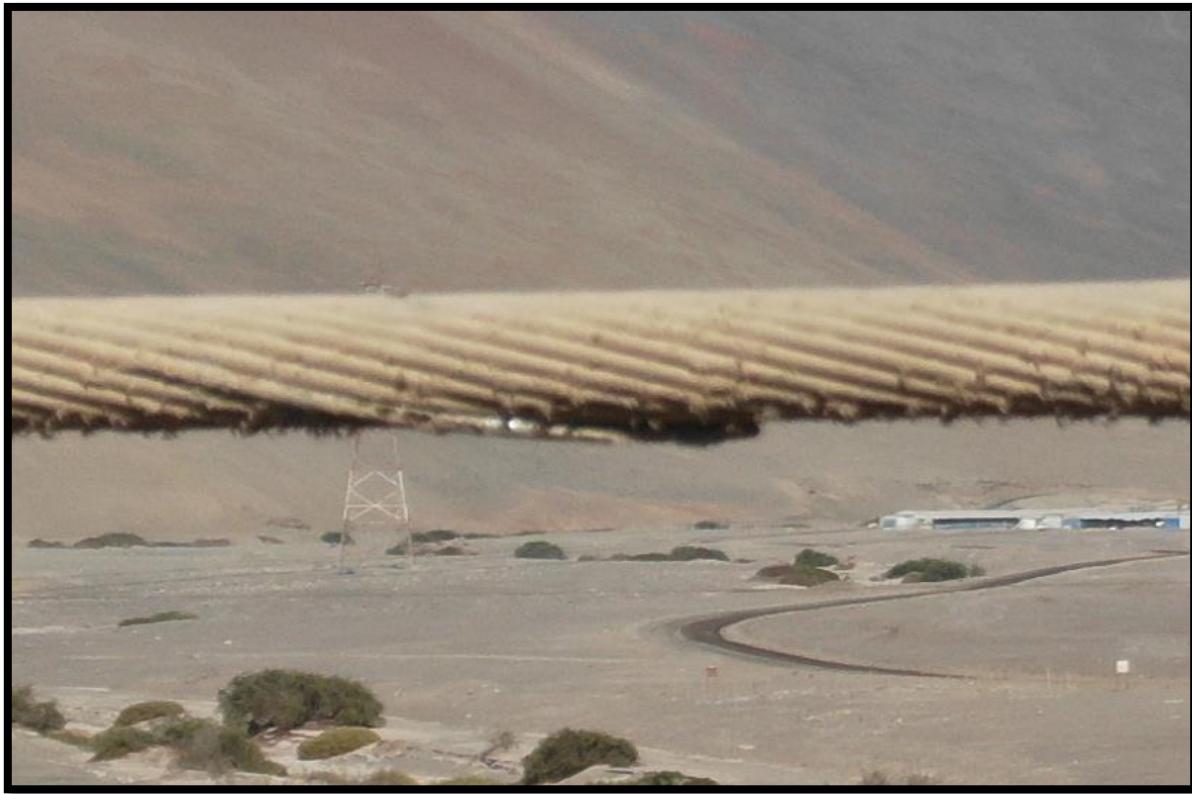
FS 6

**Imagen 76:** 1 hebra cortada.

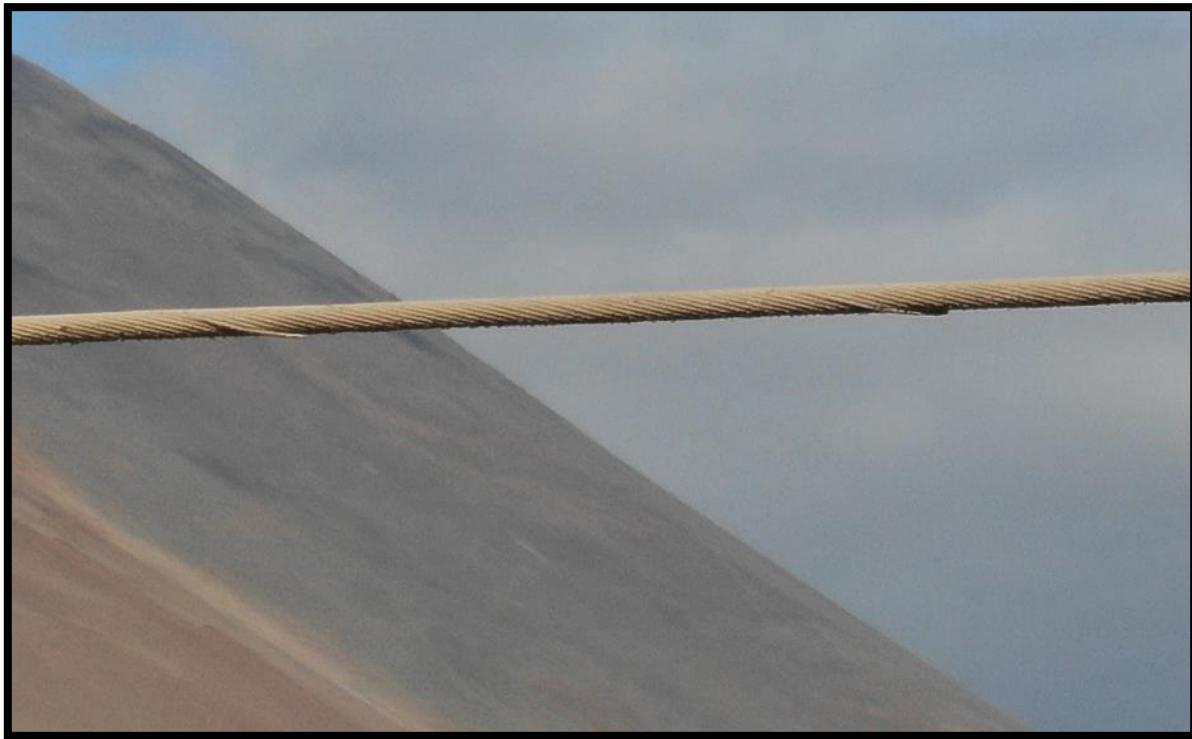
**FS 7**

**Imagen 77:** 1 hebra cortada.

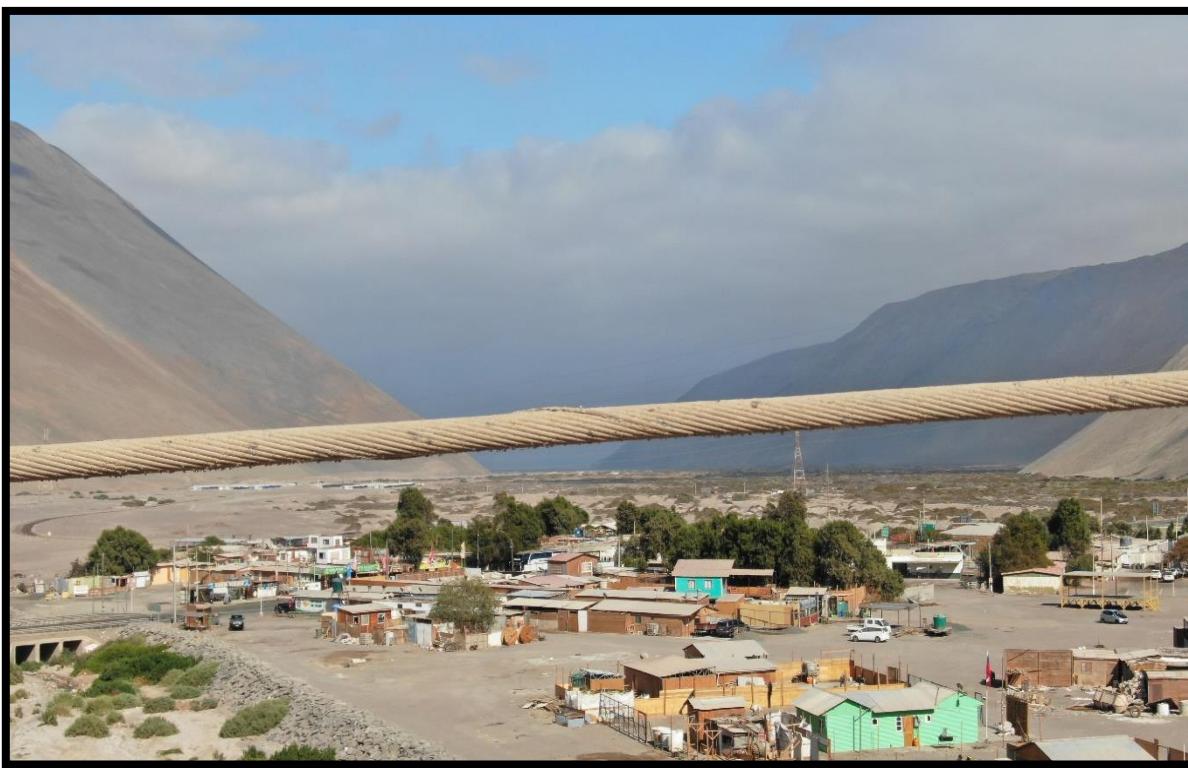
FS 10

Imagen 80: 1 hebra cortada.
