Ref.: Reporte consolidado en R.E. N° 2086, expediente MP-066-2022.

Por medio de la presente misiva, vengo en presentar informe consolidado en relación al cumplimiento de las medidas precautorias decretadas en la Resolución Exenta N°2086 del expediente MP-066-2022, informando a Ud. lo siguiente::

1. Respecto a Prohibición de la construcción o habilitación de nuevos canales de drenaje en el área de desarrollo del proyecto (Resuelvo PRIMERO n°1 de la R.Ex. N°2026)

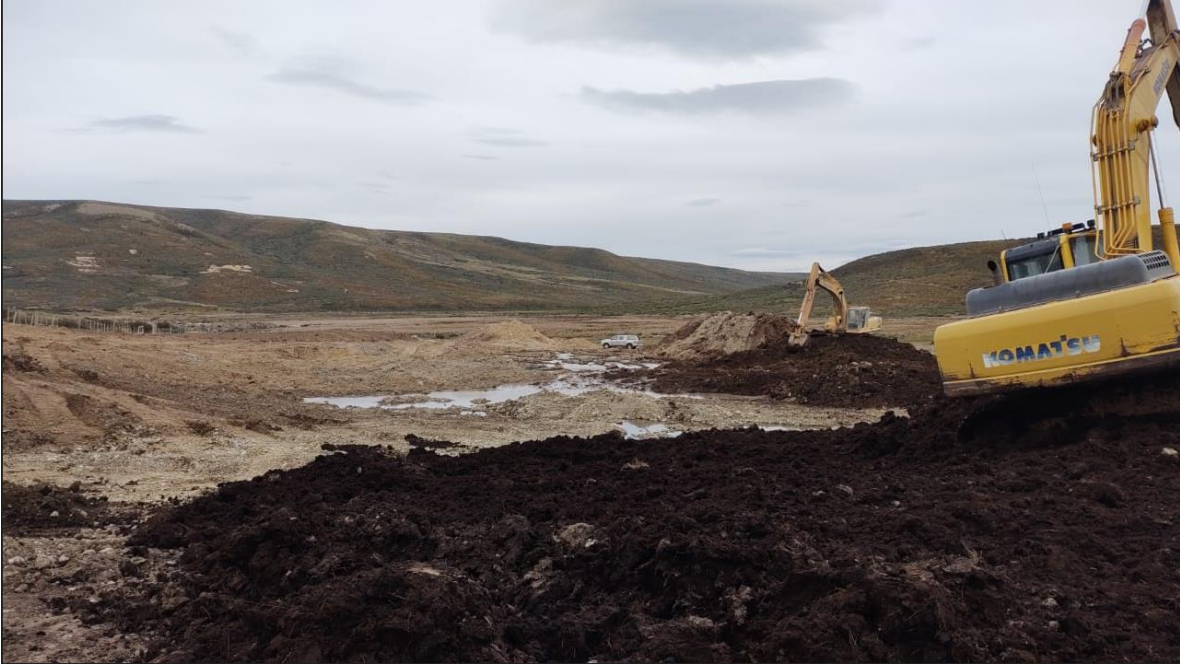
Fig. 1. Foto de fecha 16/12/2022 donde pueden observarse retroexcavadoras cerrando la piscina donde flotaba la planta de lavado de gravas.

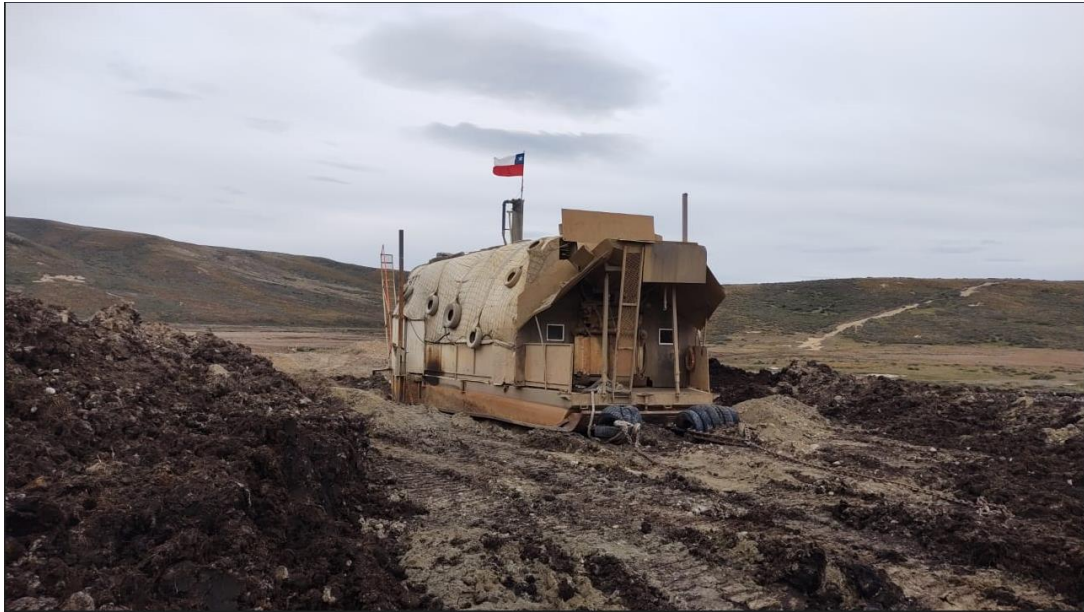
Fig. 2. Foto de la planta flotante de lavado de gravas sobre tierra. Fecha 16/12/2022.

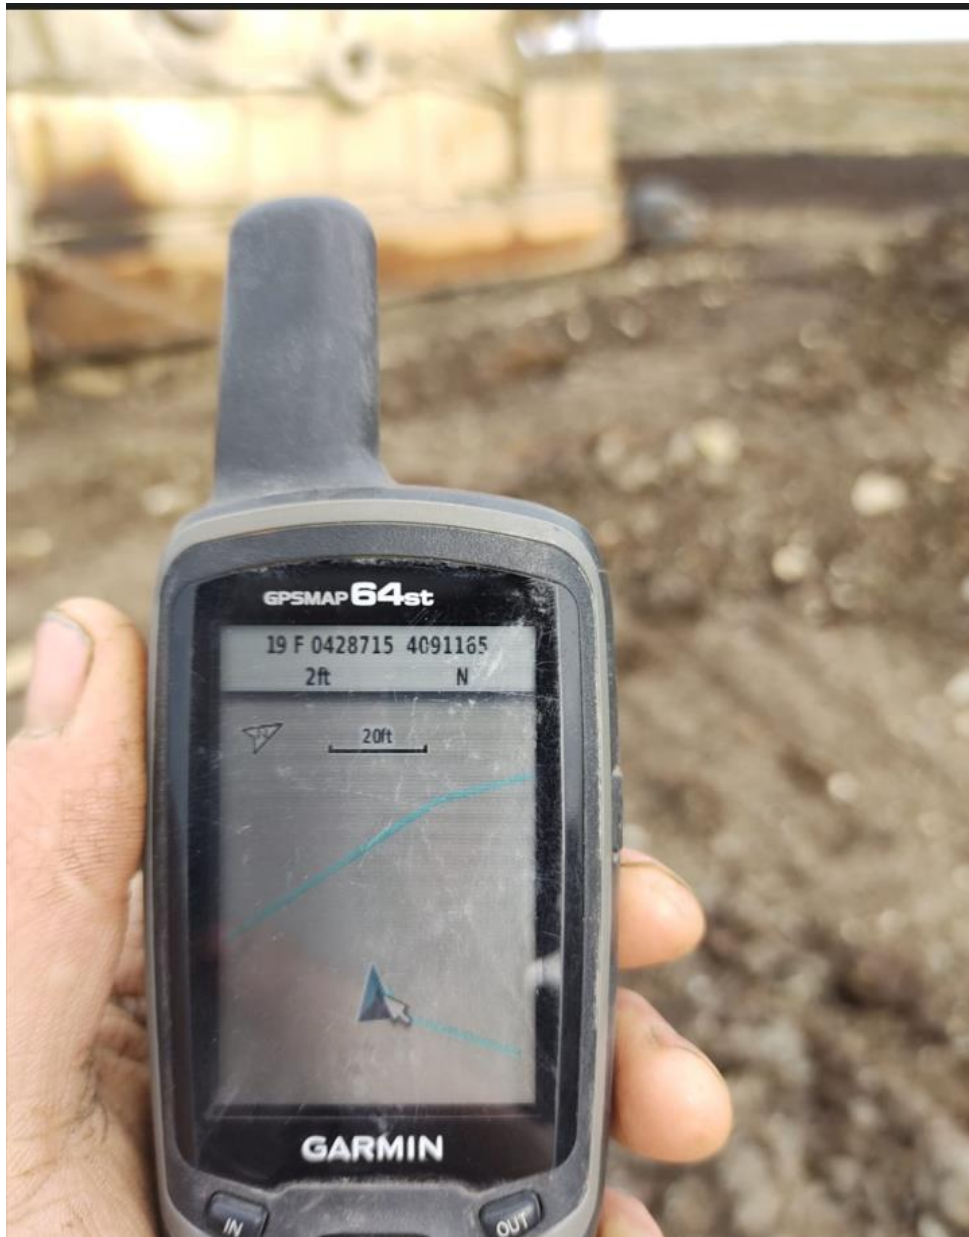
Fig. 3. Fotografía del lugar en que quedó la planta en tierra, con GPS arrojando coordenadas para georreferenciación: UTM 428715 E; 4091165 N; Huso 19 F.

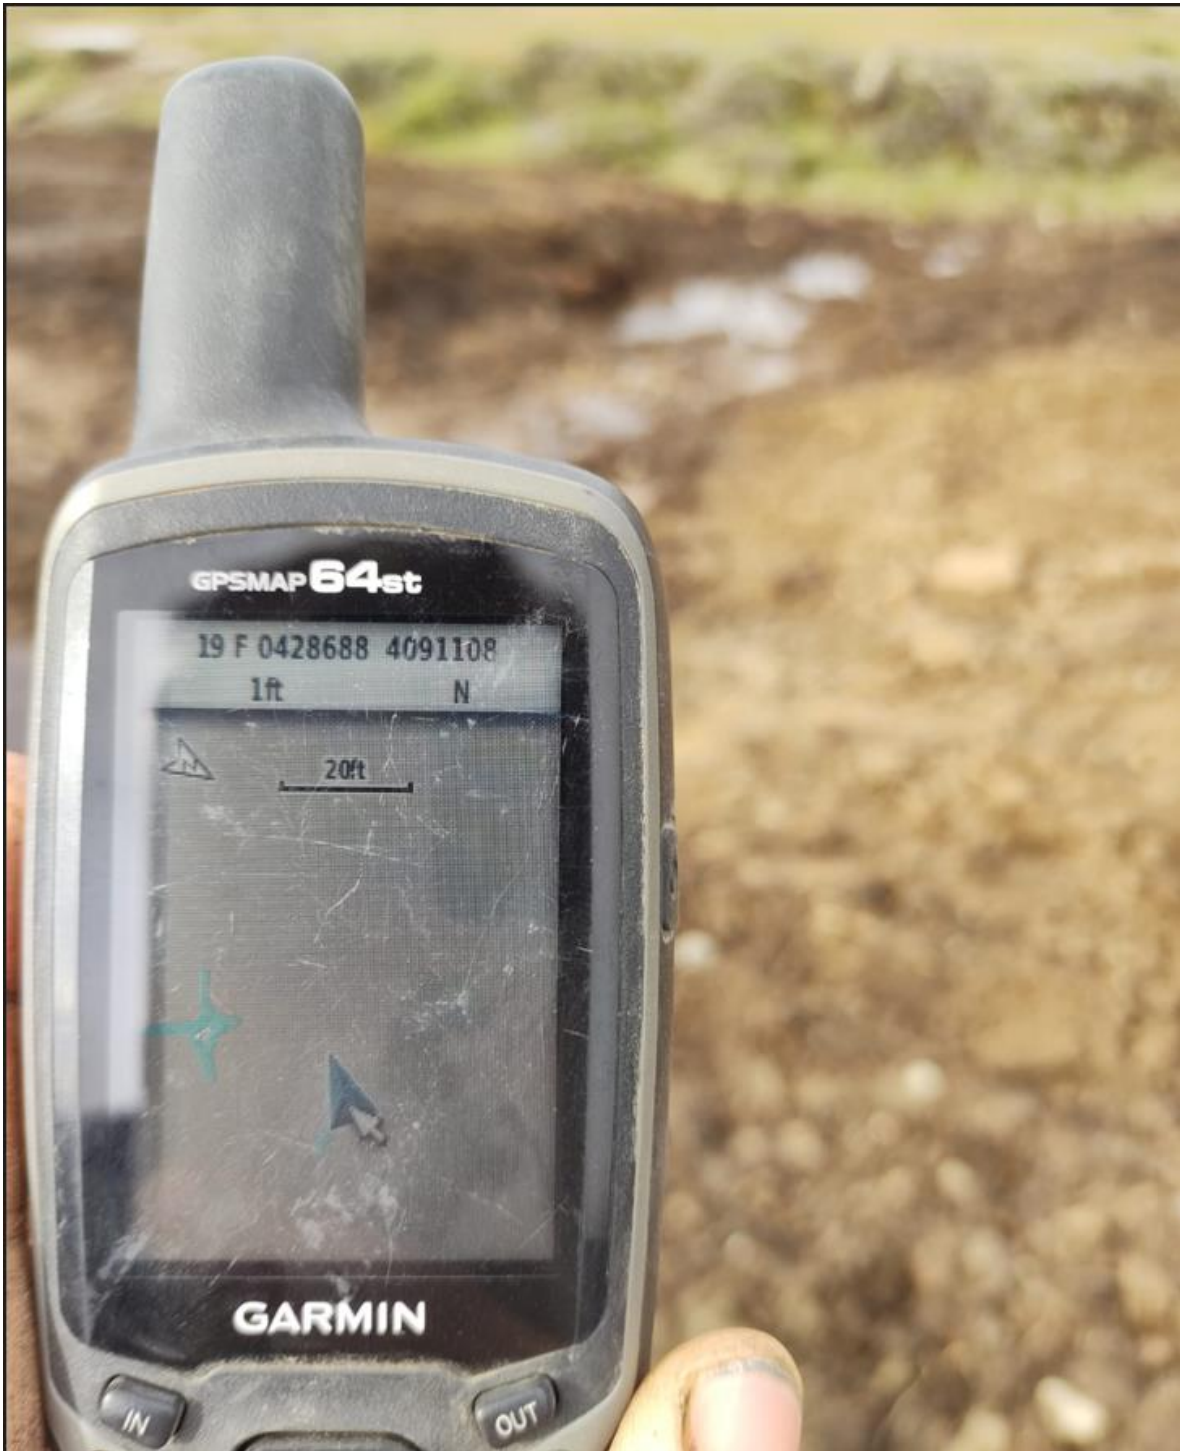
10. Fig. 4. Fotografía del lugar donde antes estaba el canal de conducción de aguas subterráneas, ahora completamente cerrado, con GPS arrojando coordenadas para georreferenciación: UTM 428688 E; 4091108 N; Huso 19 F.

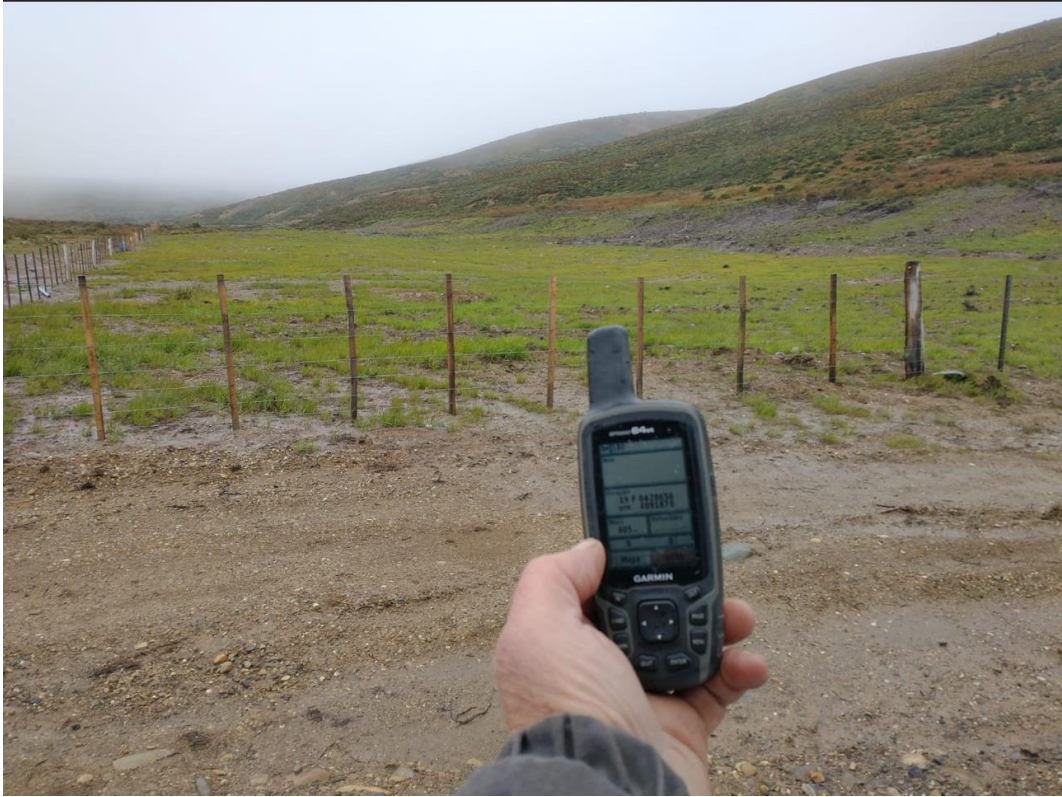
Fig. 5. Orientada hacia el Norte, muestra el área de explotación que ya ha sido rellenada, sembrada, regada y cercada, ya con vegetación brotando. Coordenadas WGS84 UTM 428656 E; 4091870 N; Huso 19 F.

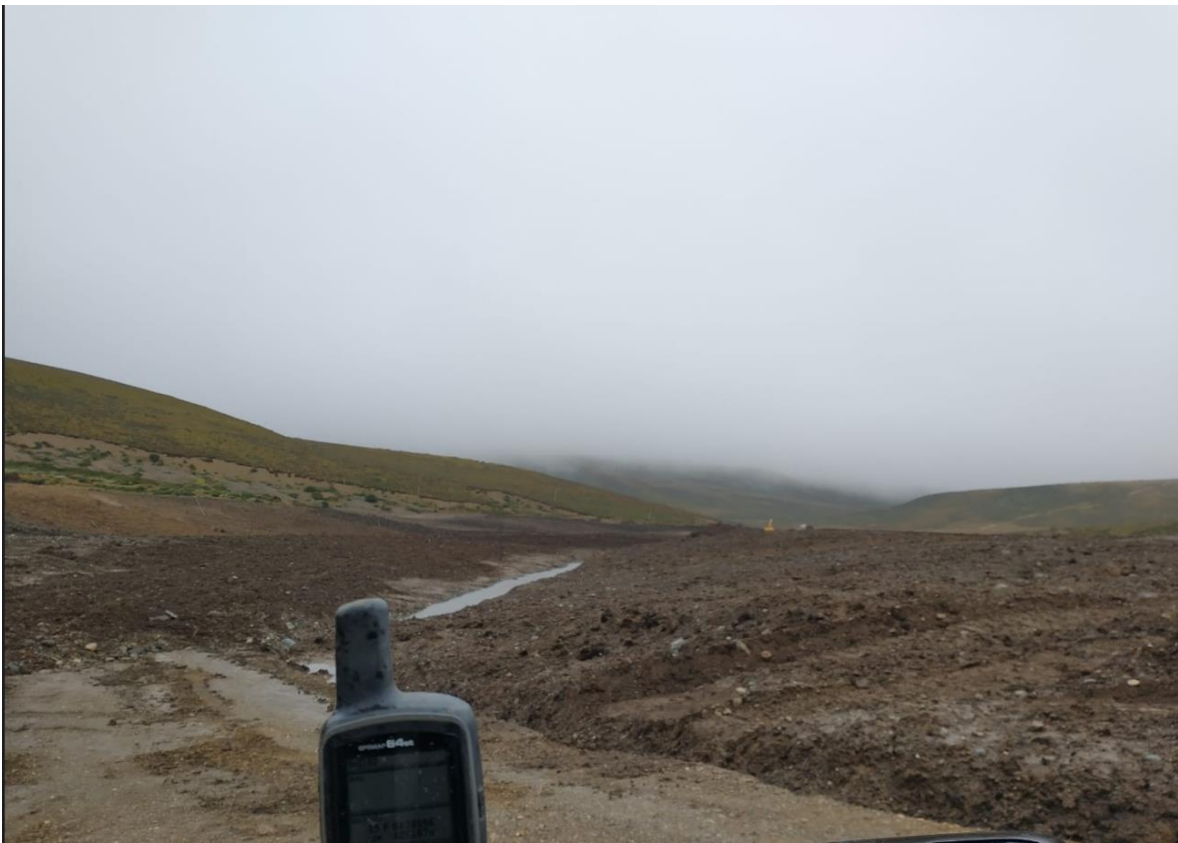
Fig. 6. Misma ubicación de Fig.1, pero orientada hacia el Sur. Muestra la franja de explotación ahora rellena y nivelada en relación a la superficie, y un cauce natural. A lo lejos, puede apreciarse la máquina retroexcavadora trabajando en la reconstitución y la planta móvil instalada al final de la franja.

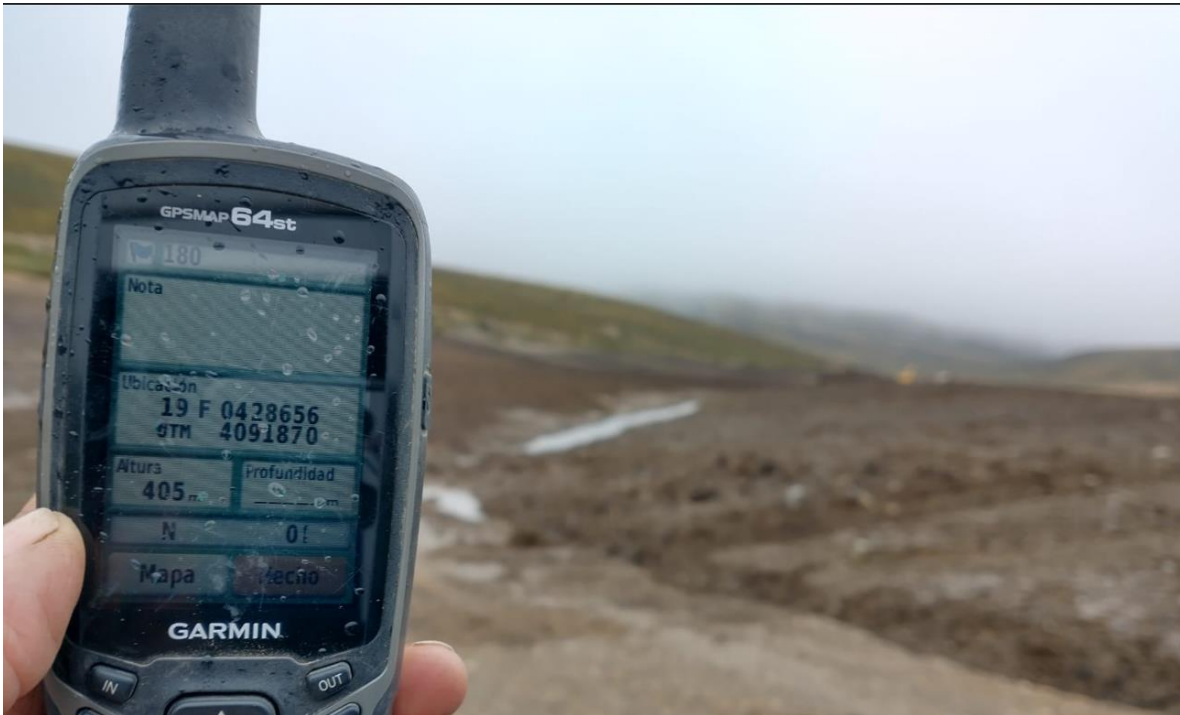
Fig. 7. Misma ubicación de Fig.1 y 2, muestra Fig.2 con georreferenciación: Coordenadas WGS84 UTM 428656 E; 4091870 N; Huso 19 F

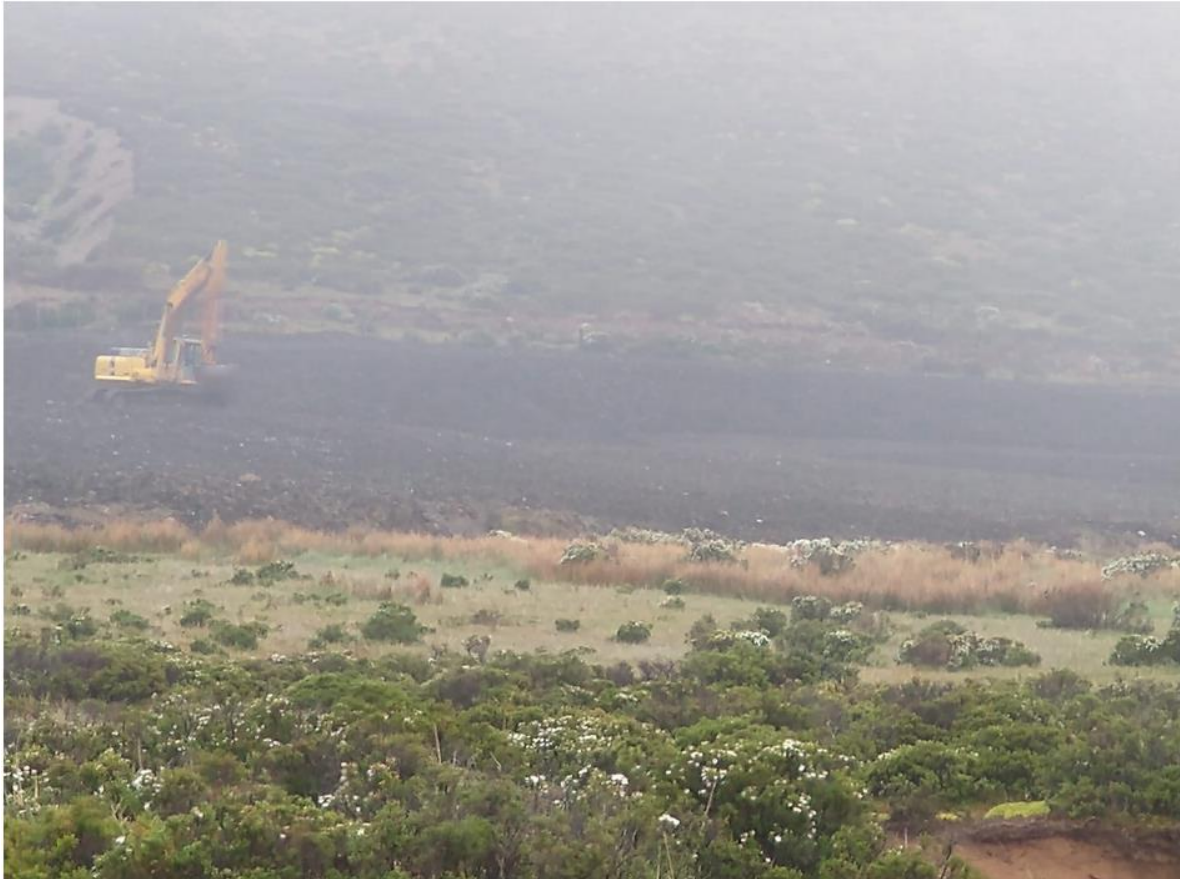
Fig. 8. Imagen de la retroexcavadora trabajando en la reconstitución del área explotada. Rellenando área explotada con suelos y material vegetal de la zona, acopiados al costado de dicho área.

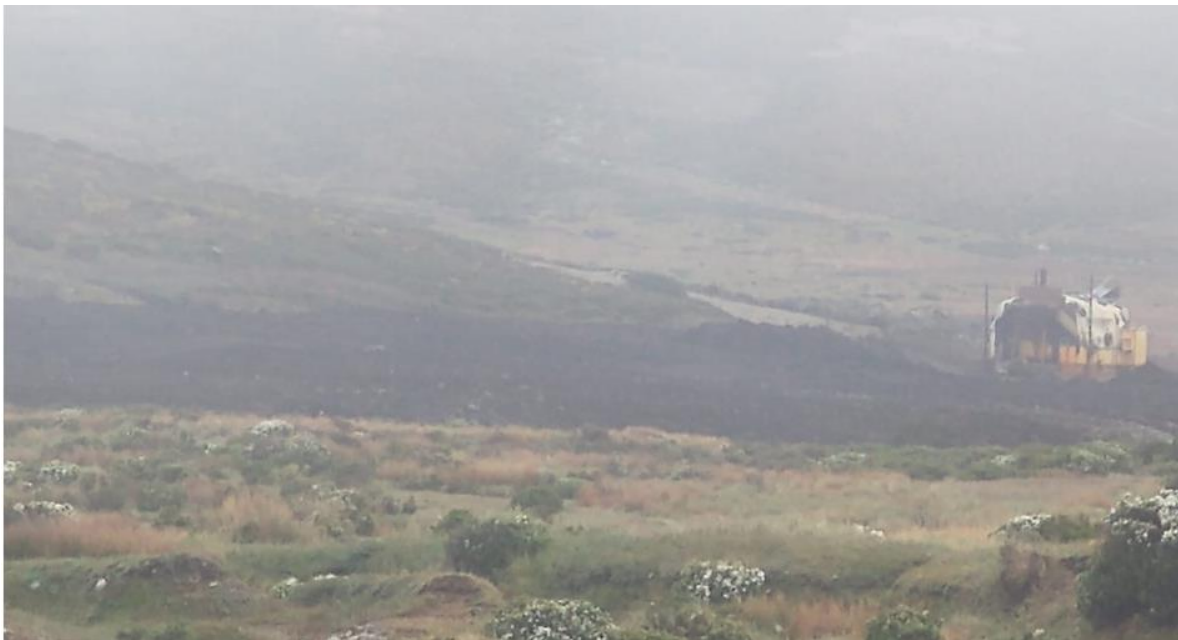
Fig. 9. Imagen de la planta flotante móvil detenida y en superficie terrestre, al final del área explotada hacia el Sur.

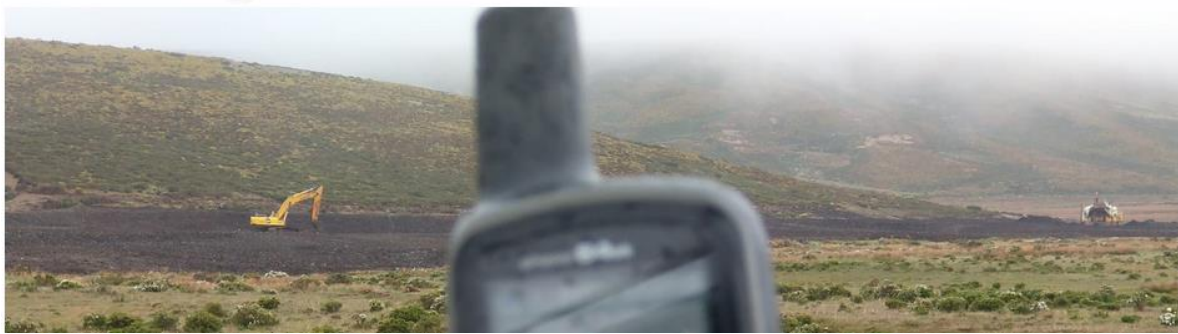
Fig. 10. Imagen de la retroexcavadora y planta flotante móvil detenida y en superficie terrestre, al final del área explotada hacia el Sur.

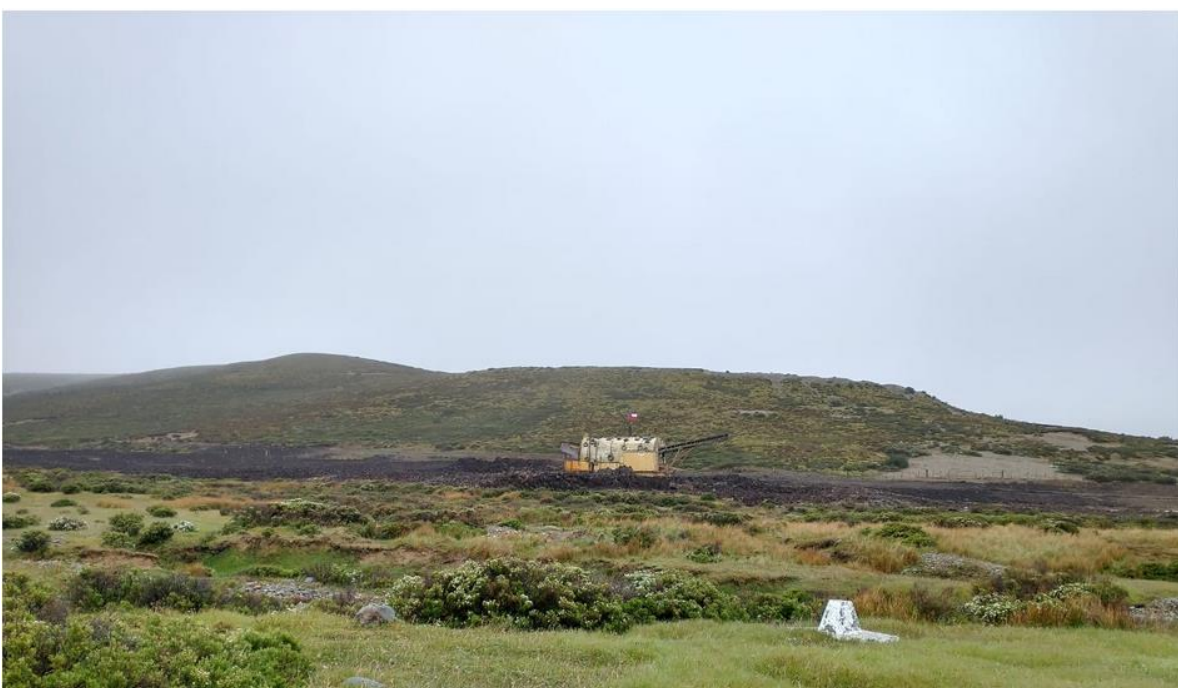
Fig. 11. Imagen del final del área de explotación donde se ubica la planta flotante. Hito de mensura como referencia.

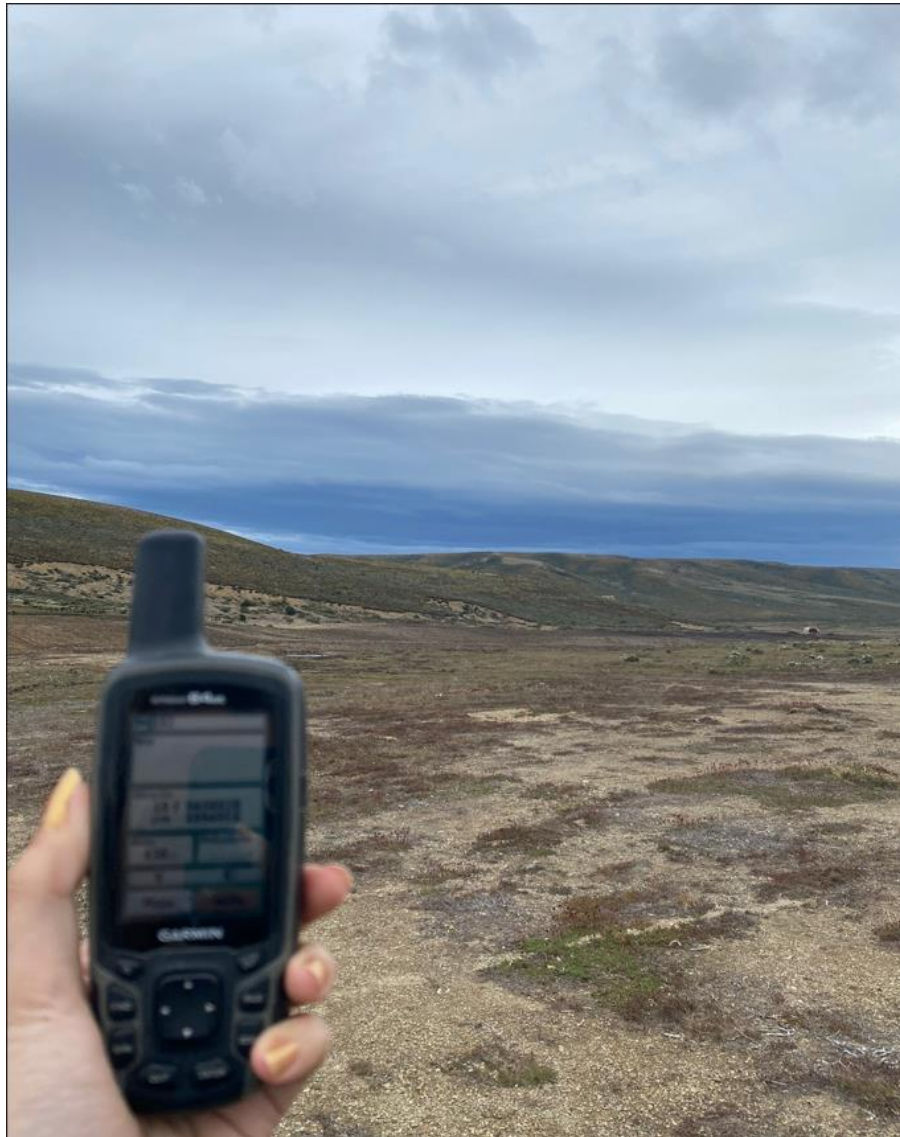
Fig. 12. Imagen orientada hacia el Sur, que muestra la franja de explotación rellena y nivelada, sin canales de ninguna especie. Hacia el fondo, a la derecha, se aprecia la planta de lavado de gravas a la distancia, al final de la franja de explotación.

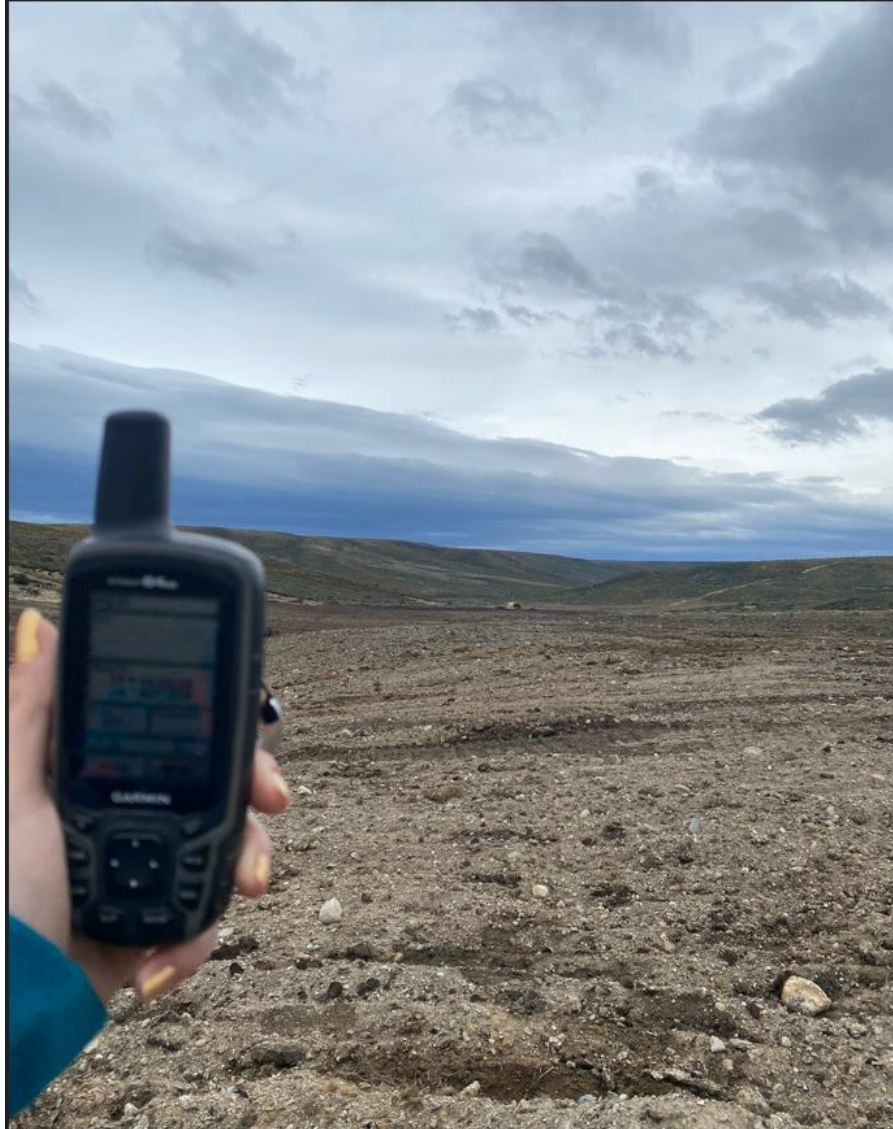
Fig.14 Imagen orientada hacia el Sur, que muestra la franja de explotación rellena y nivelada, sin canales de ninguna especie. Hacia el fondo, a la derecha, se aprecia la planta de lavado de gravas a la distancia, al final de la franja de explotación.

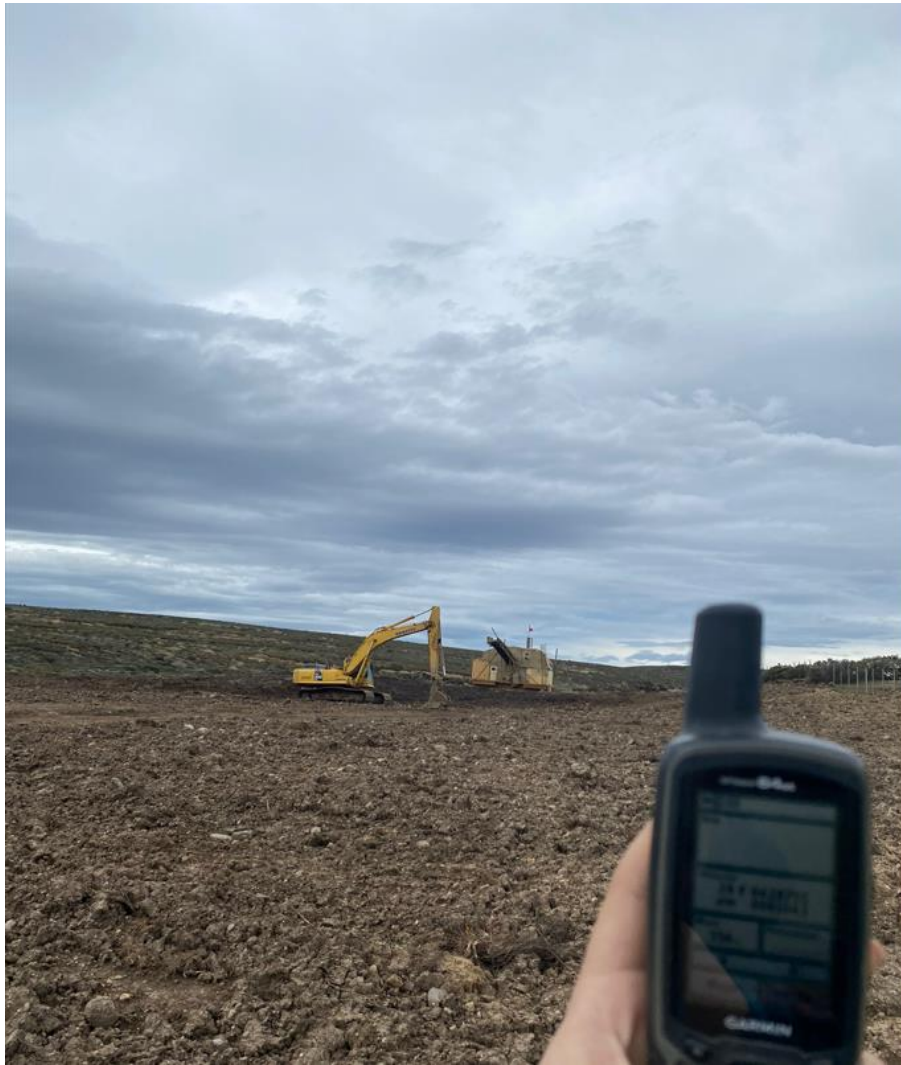
Fig.16 Planta de lavado de gravas, detenida y puesta en superficie predial y máquina retroexcavadora estacionada.

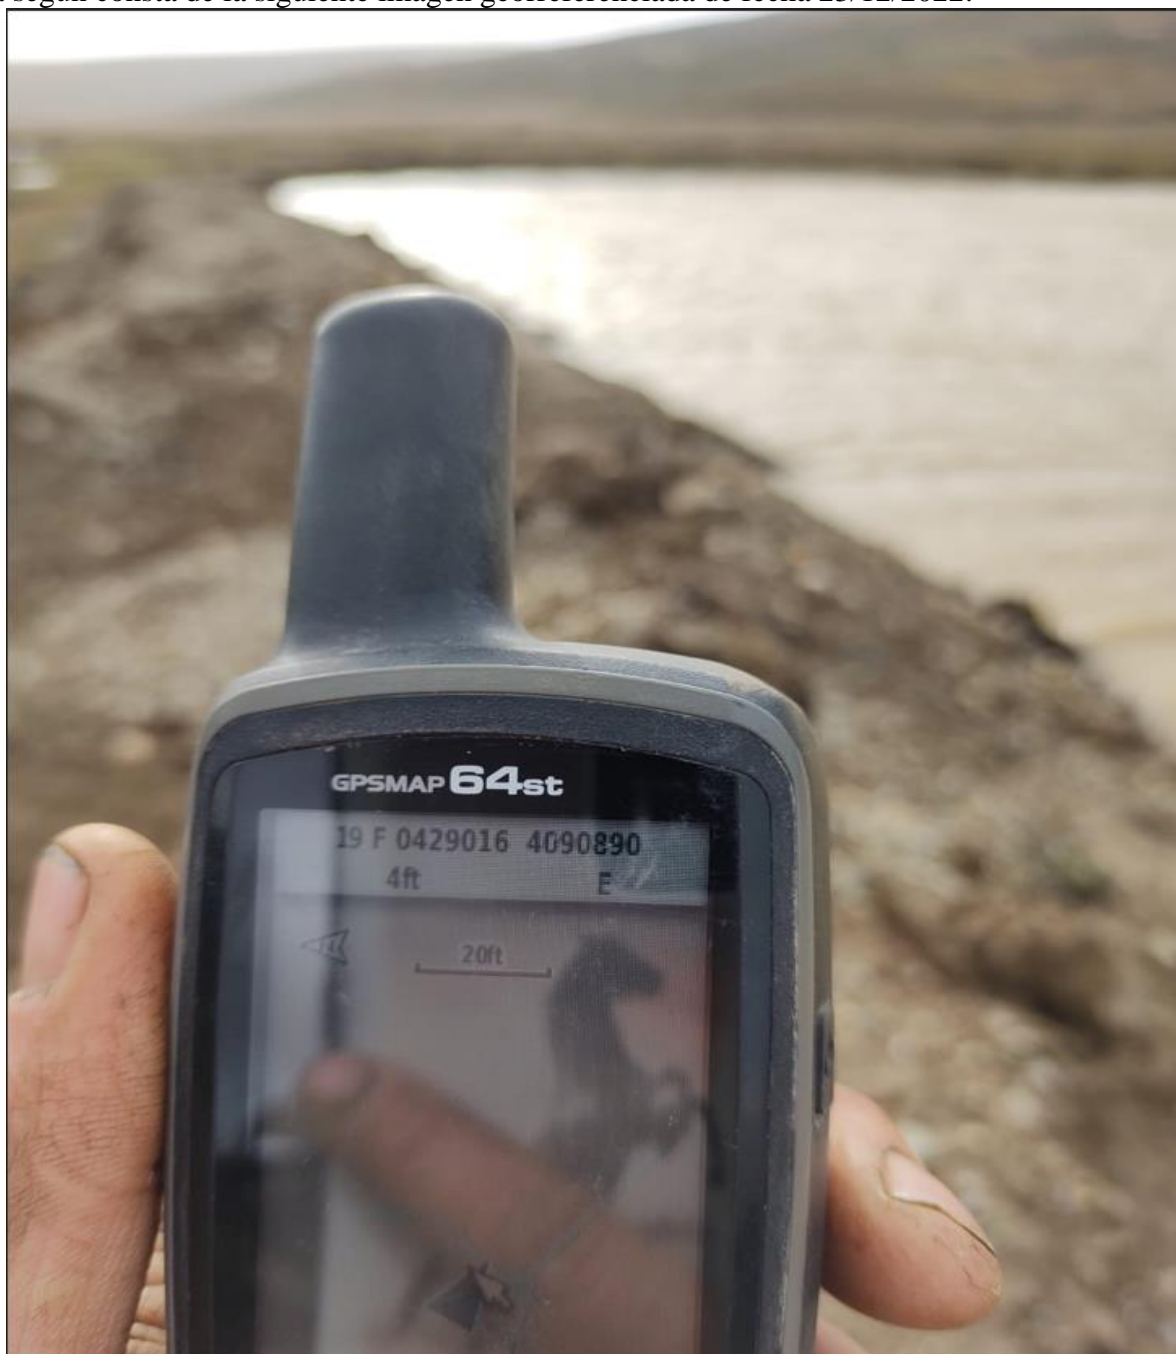
Fig. 18. Fotografía 23/12/2022 del lugar donde antes estaba la bocatoma que daba hacia el Río del Oro desde la piscina de decantación, ahora completamente cerrada, con GPS arrojando coordenadas para georreferenciación: UTM 429016 E; 4090890 N; Huso 19 F.

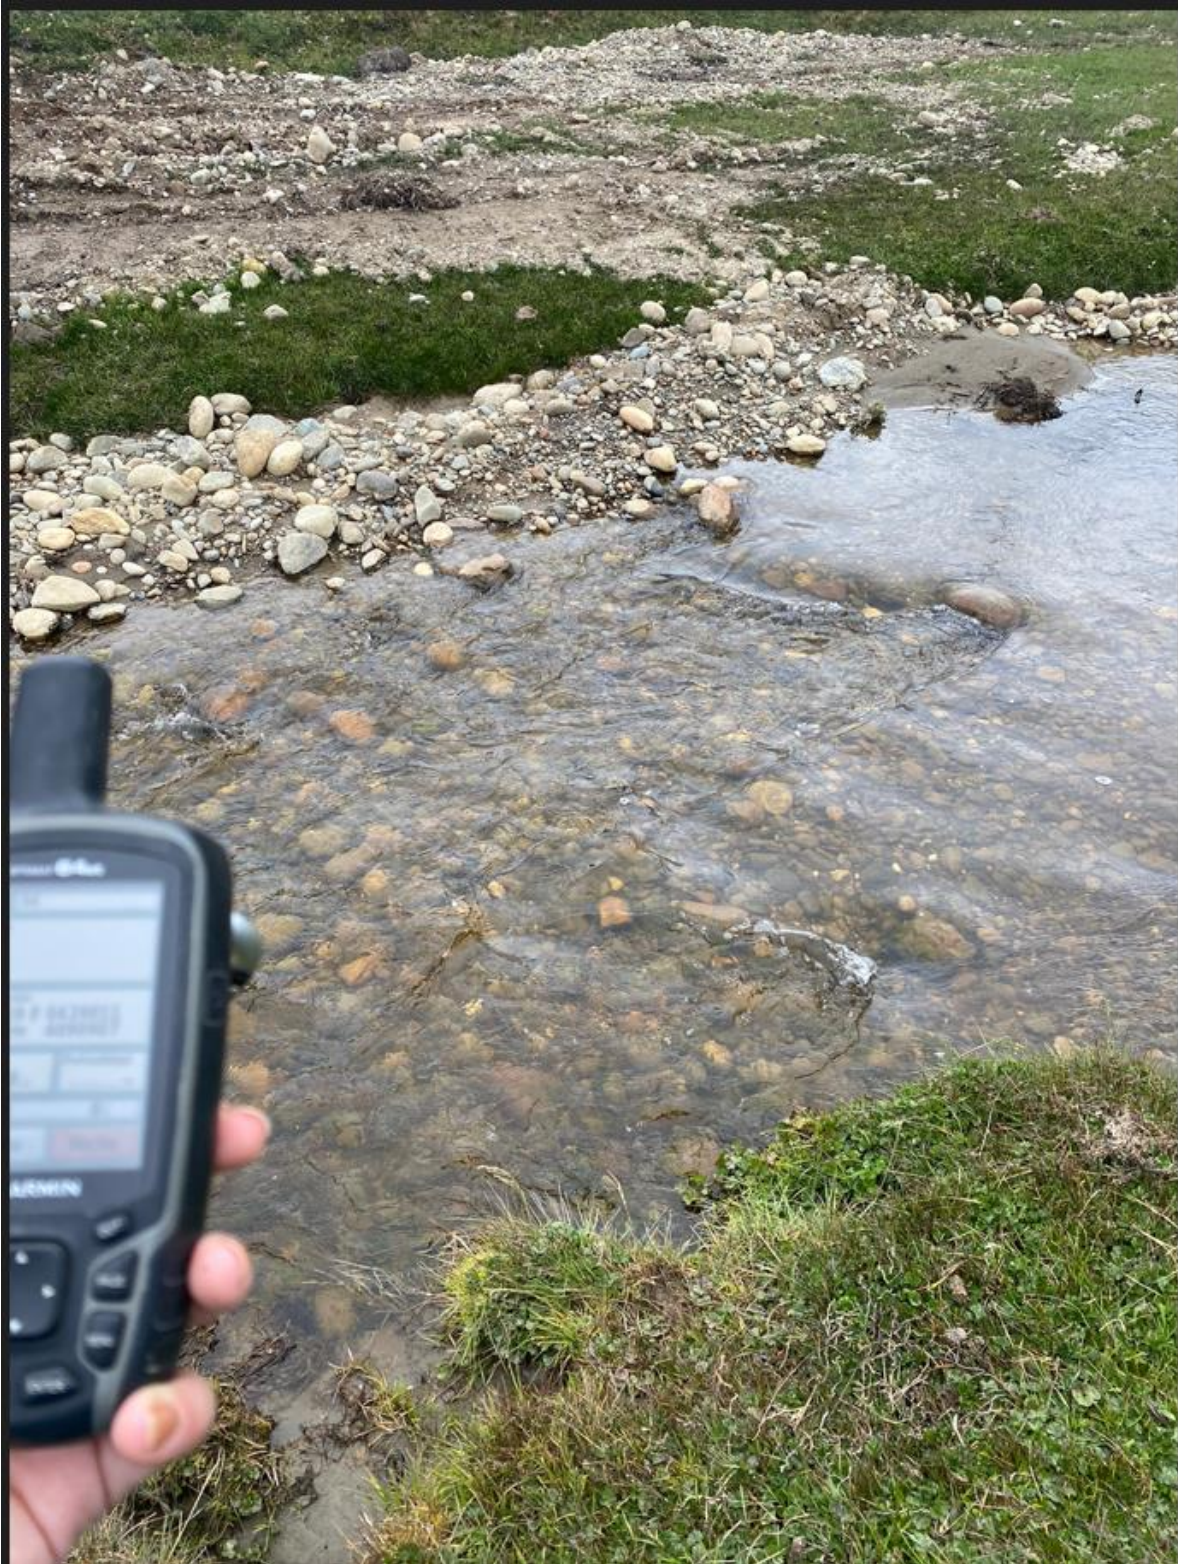
Fig. 19: Ubicación del punto en donde se descargaban RILes al Río del Oro, actualmente cerrado. Puede observarse que las aguas del Río del Oro se mantienen claras, sin sedimentos en suspensión.
