**Da respuesta a requerimiento de información contenido en la Resolución Exenta N° 1.531, de 26 de agosto de 2020, de la Superintendencia del Medio Ambiente.**

Santiago, 24 de septiembre de 2020

### **3. Estado actual de la planta de tratamiento de aguas servidas del proyecto aprobado mediante RCA 71/2012**

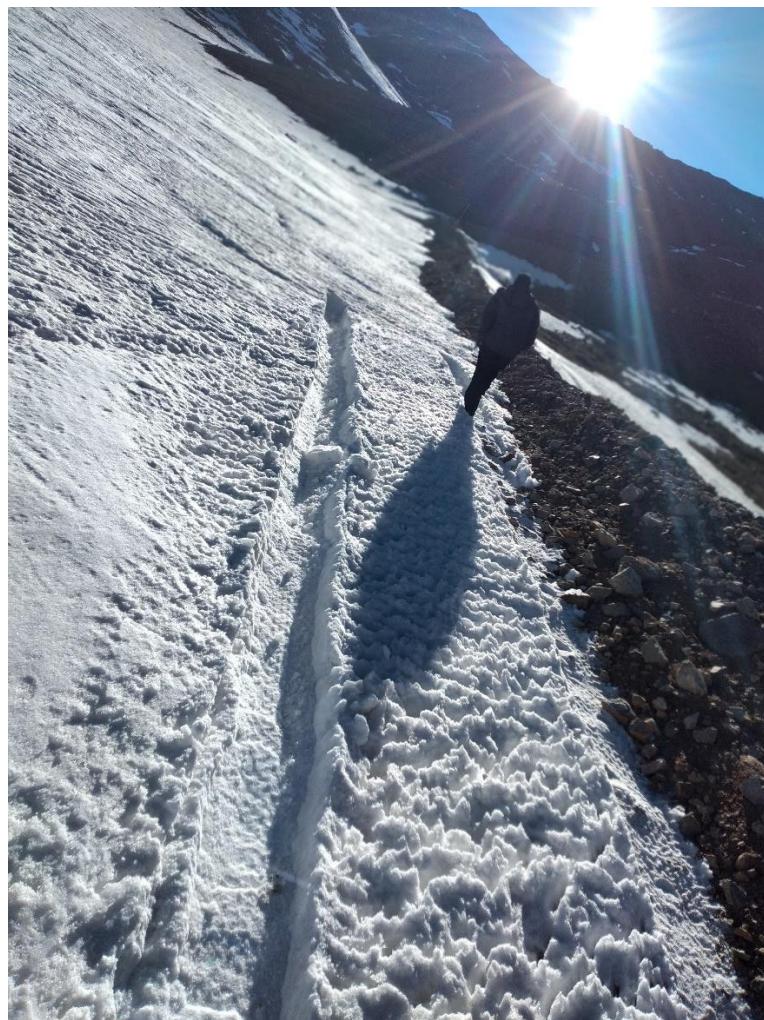
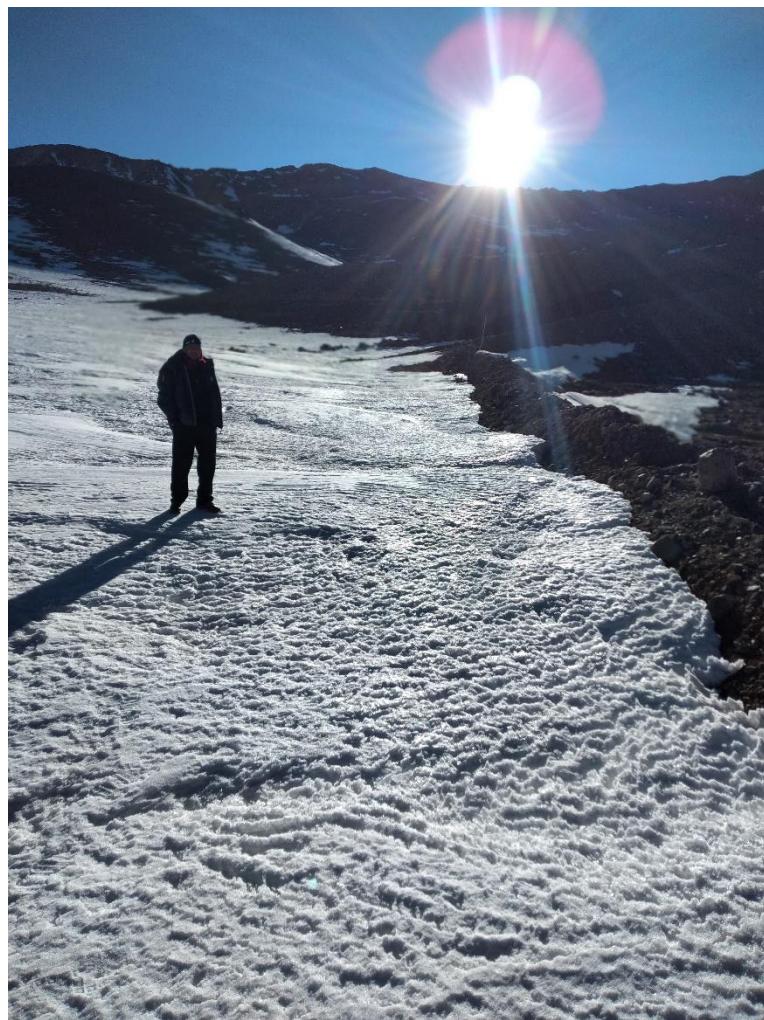
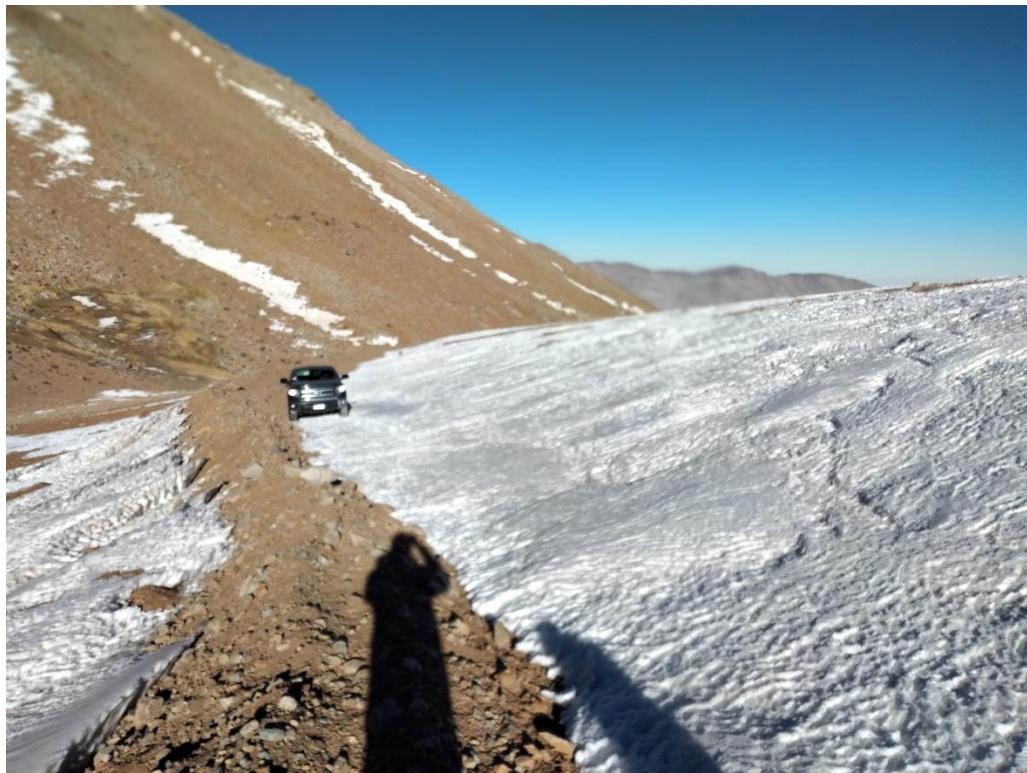
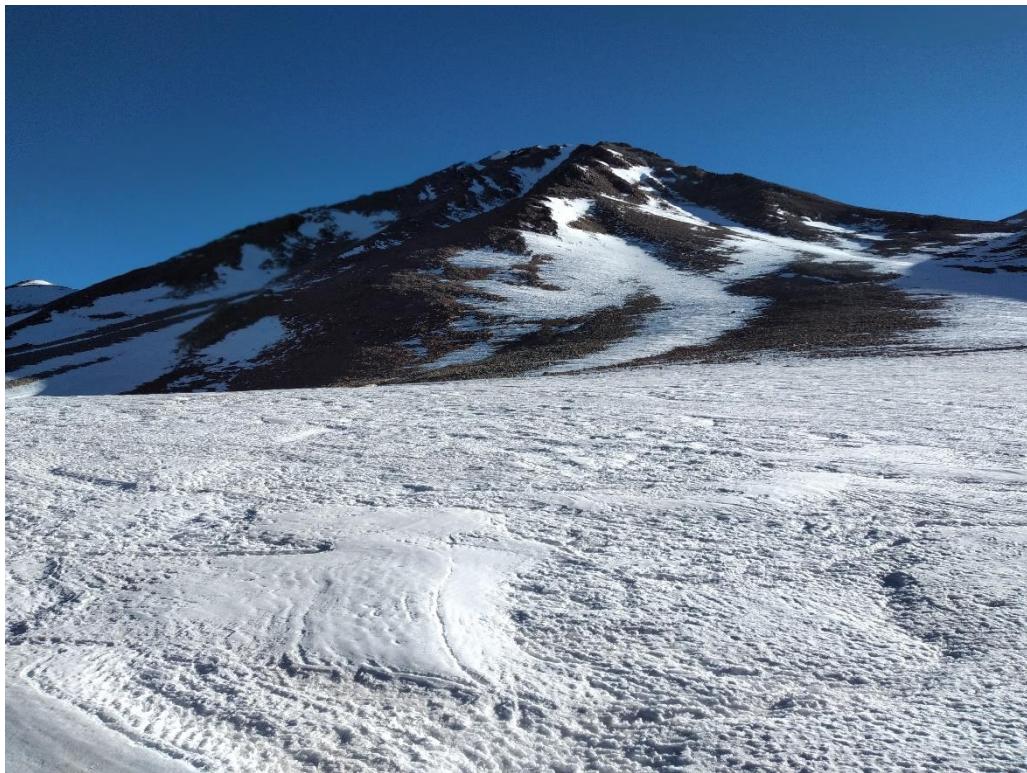
Respecto de esta solicitud, se acompaña a esta presentación un total de cuatro fotografías fechadas y georreferenciadas y una videogramación, capturadas el día 17 de septiembre de 2020, en una visita efectuada a terreno para dar cumplimiento al requerimiento efectuado por esta Superintendencia. En ellas se visualiza el camino de acceso hacia el sector donde se ubica el sitio patrimonial indicado, el cual se

encuentra completamente cubierto de nieve, lo cual impide el avance mediante vehículos hacia dicho sitio.

El lugar del camino que se muestra en las fotografías a continuación, se encuentra a aproximadamente 4,5 kilómetros del lugar en que se ubica el sitio patrimonial, desde el cual, como dijimos, el camino se torna intransitable por la acumulación de nieve. Debido a ello, no ha sido físicamente posible acceder a dicho sitio y efectuar las capturas de las fotografías solicitadas.

debido a la existencia de nieve, como se puede apreciar en las fotografías 1 a 4 recién expuestas.

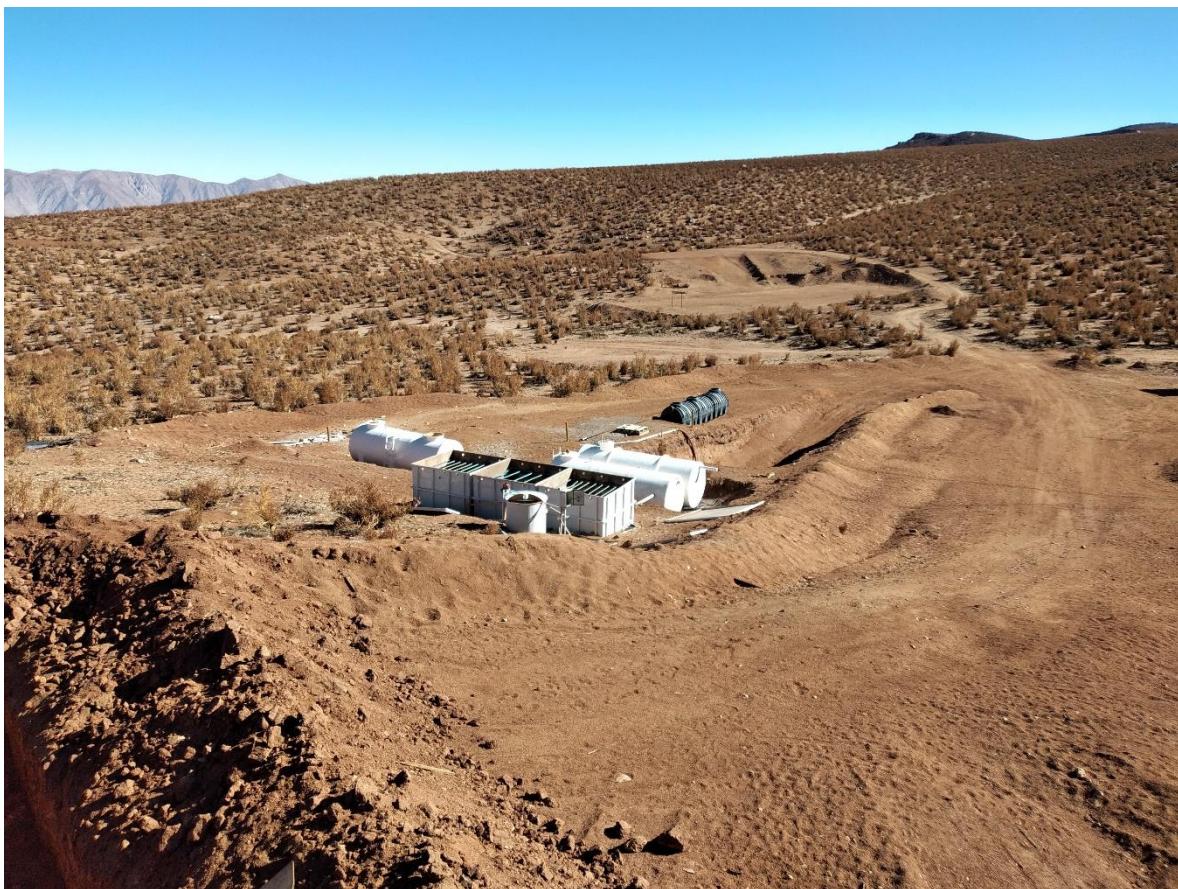
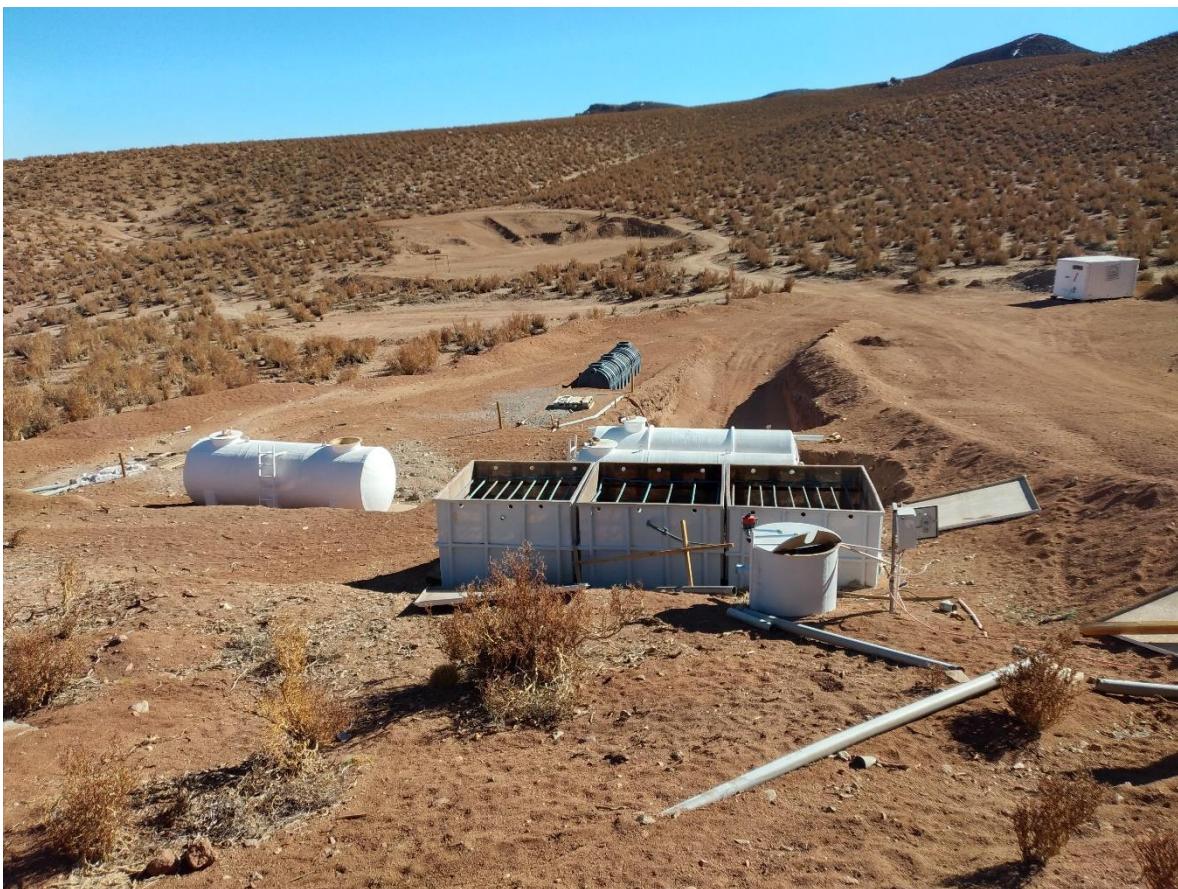
Finalmente, se hace presente que la planta de tratamiento de aguas servidas a que se refiere el numeral 3.8.5. de la RCA 71/2012 se encuentra fuera de operación a lo menos desde el año 2015. Desde dicha fecha hasta hoy, la planta no ha funcionado en momento alguno, dado que ello depende directamente de la presencia de un volumen de personas para el cual fue diseñada y que desde el término del proyecto no se ha vuelto a verificar en el lugar. Cabe señalar, además, que al momento de su utilización durante la fase de operación del proyecto autorizado mediante la antedicha RCA, se llevaron a cabo todas las actividades establecidas en dicho instrumento y se dio debido cumplimiento a las obligaciones en él consignadas y en los demás documentos componentes de la evaluación ambiental respectiva.

En las siguientes dos fotografías se aprecian en forma panorámica las instalaciones existentes de la planta de tratamiento de aguas servidas contemplada en la RCA 71/2012.

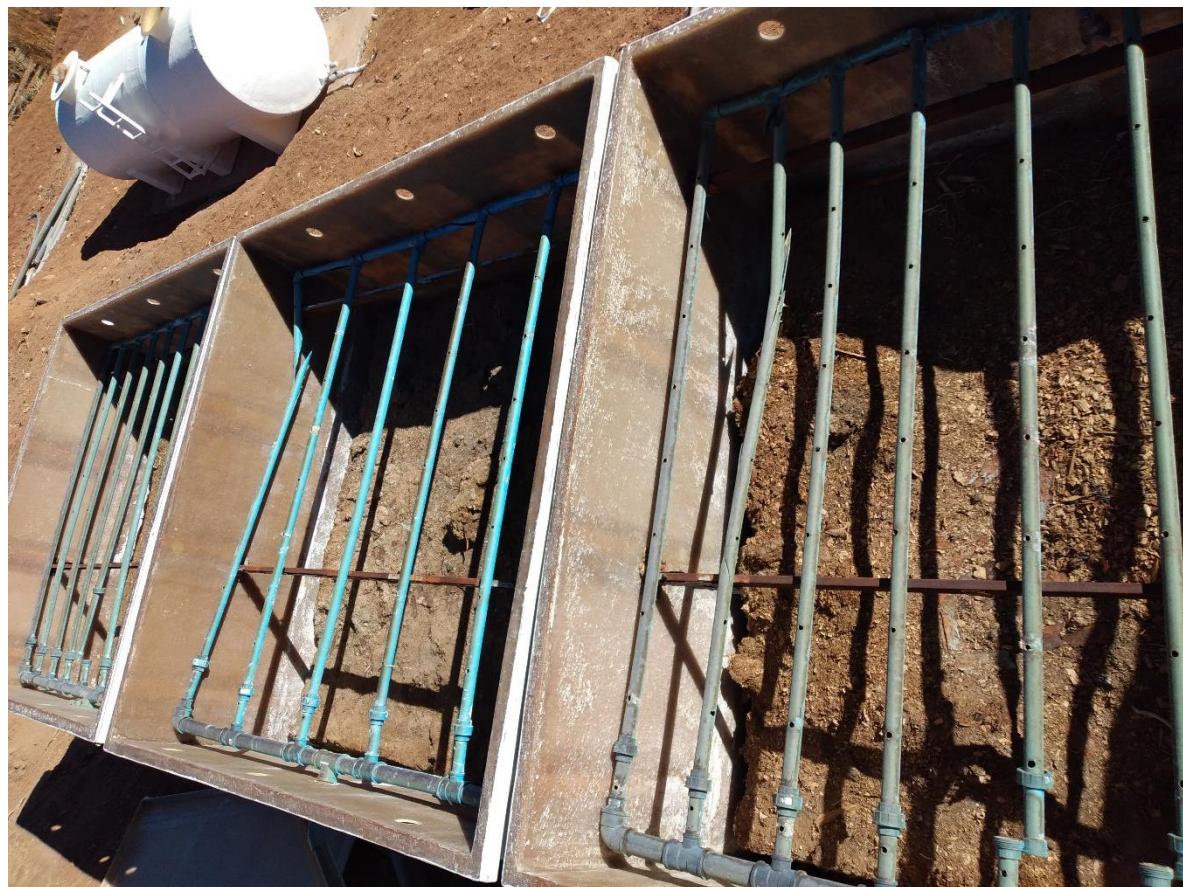
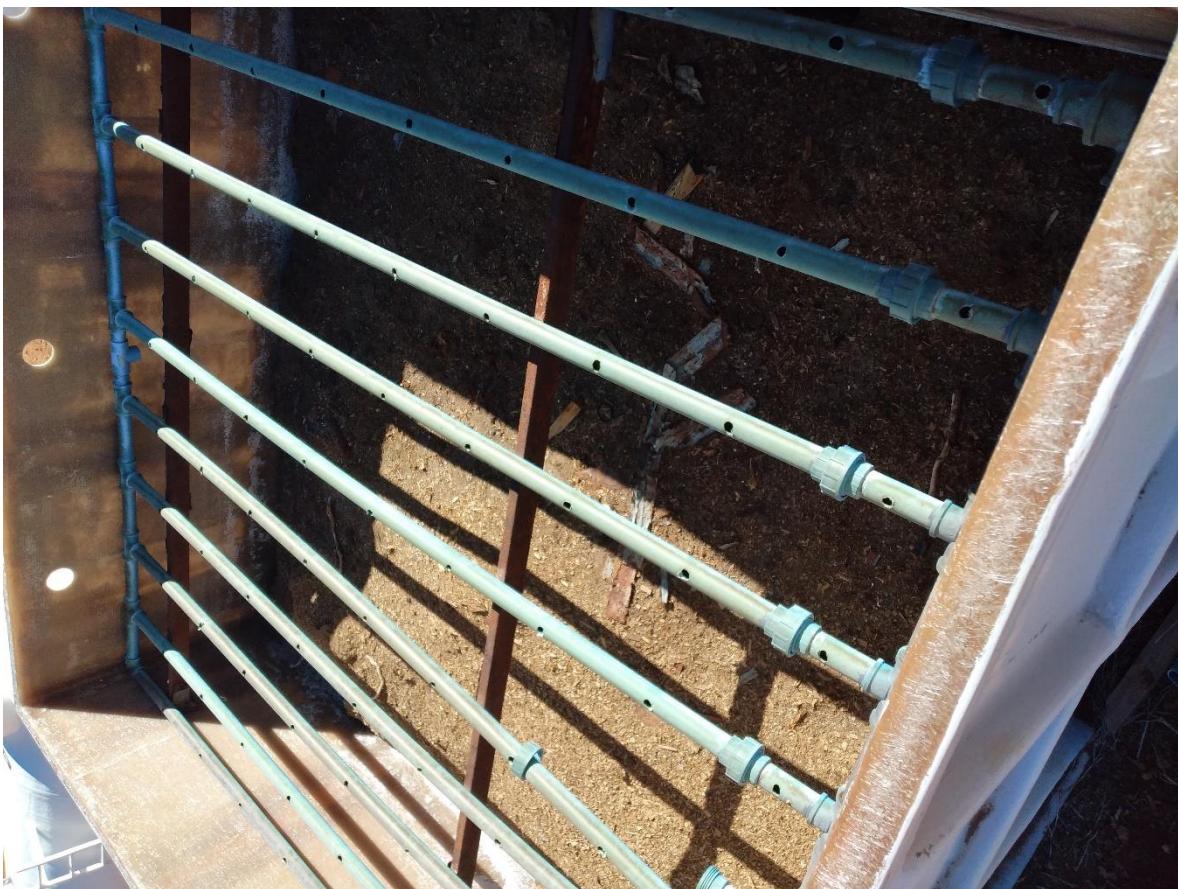
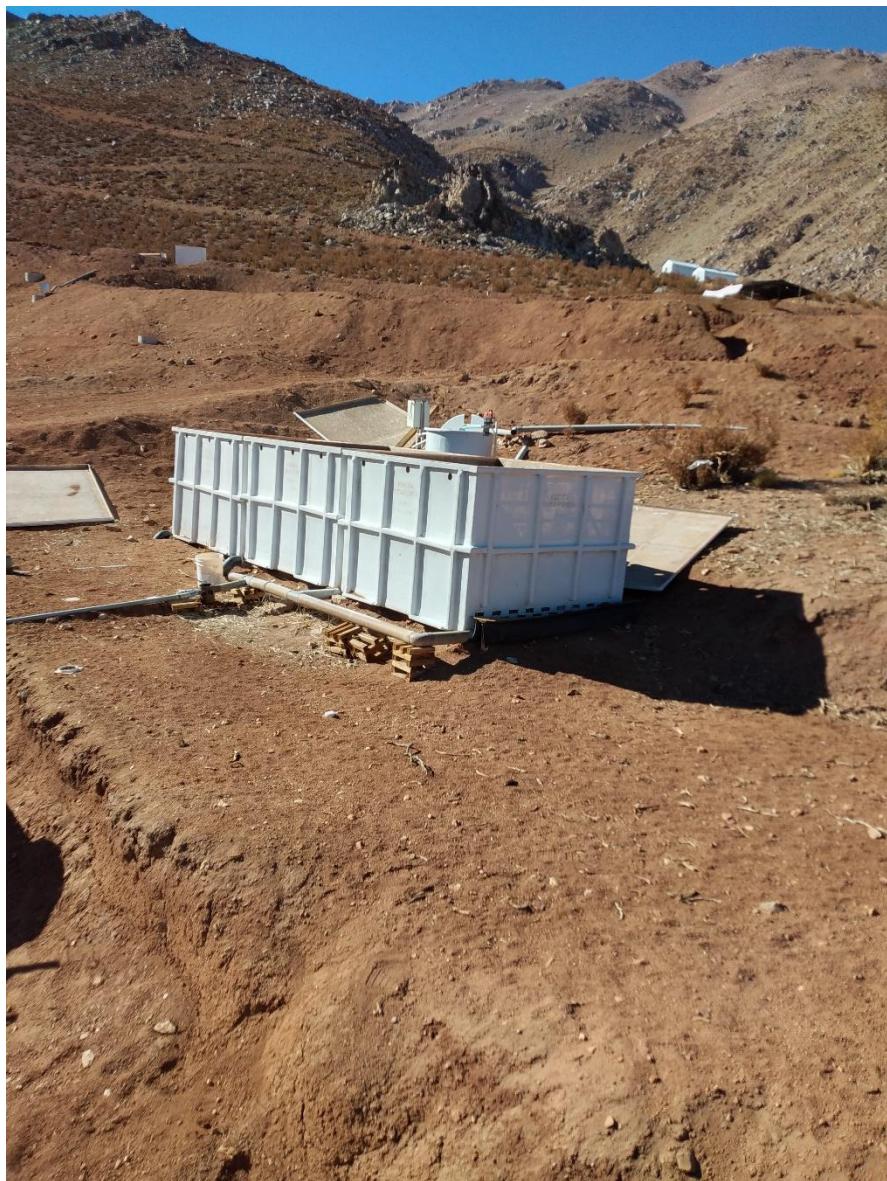
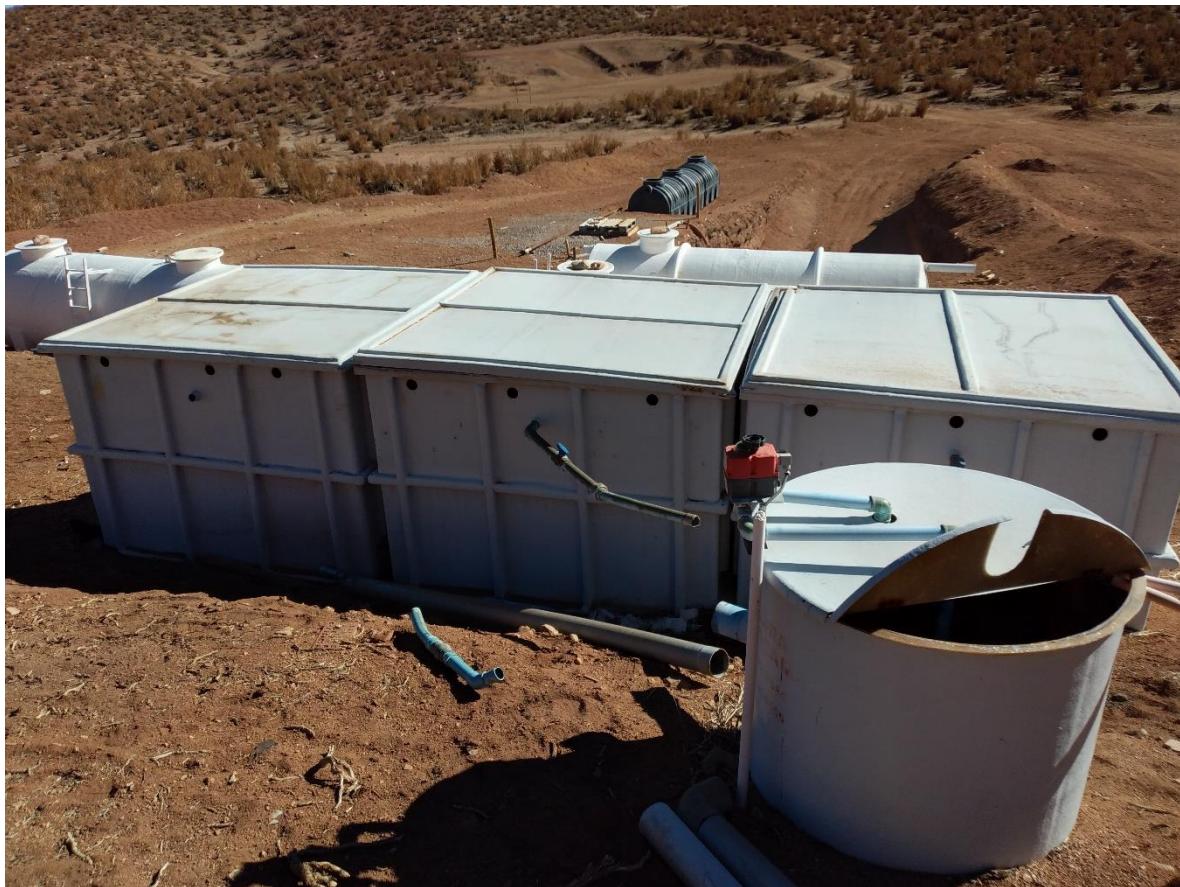
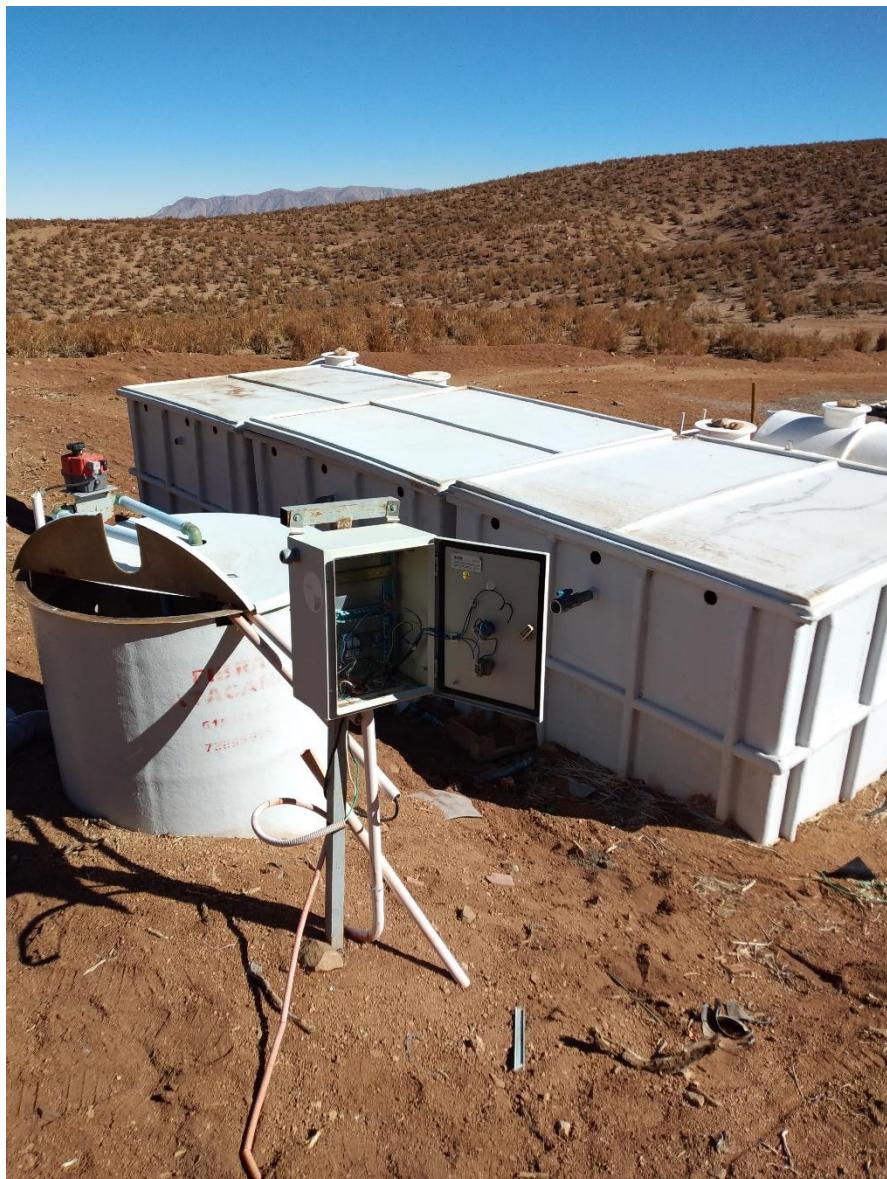
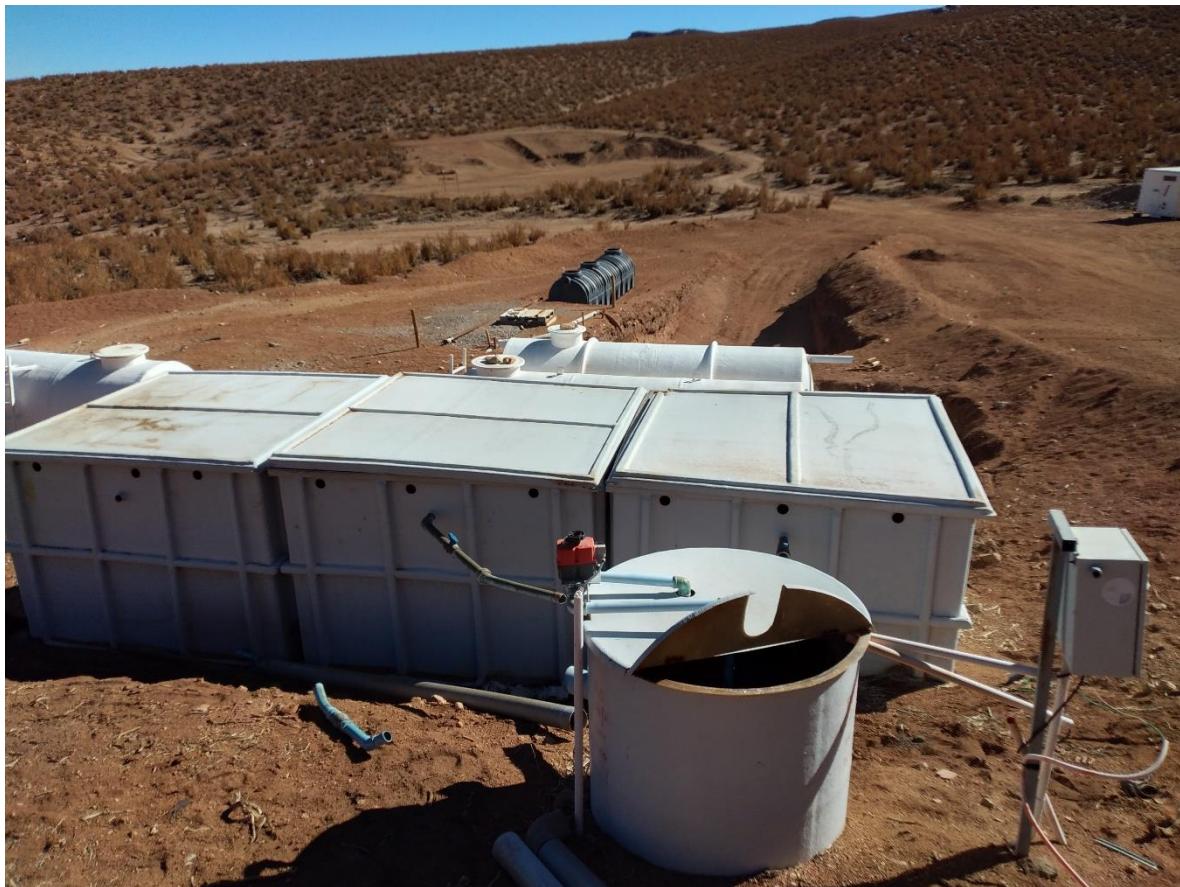
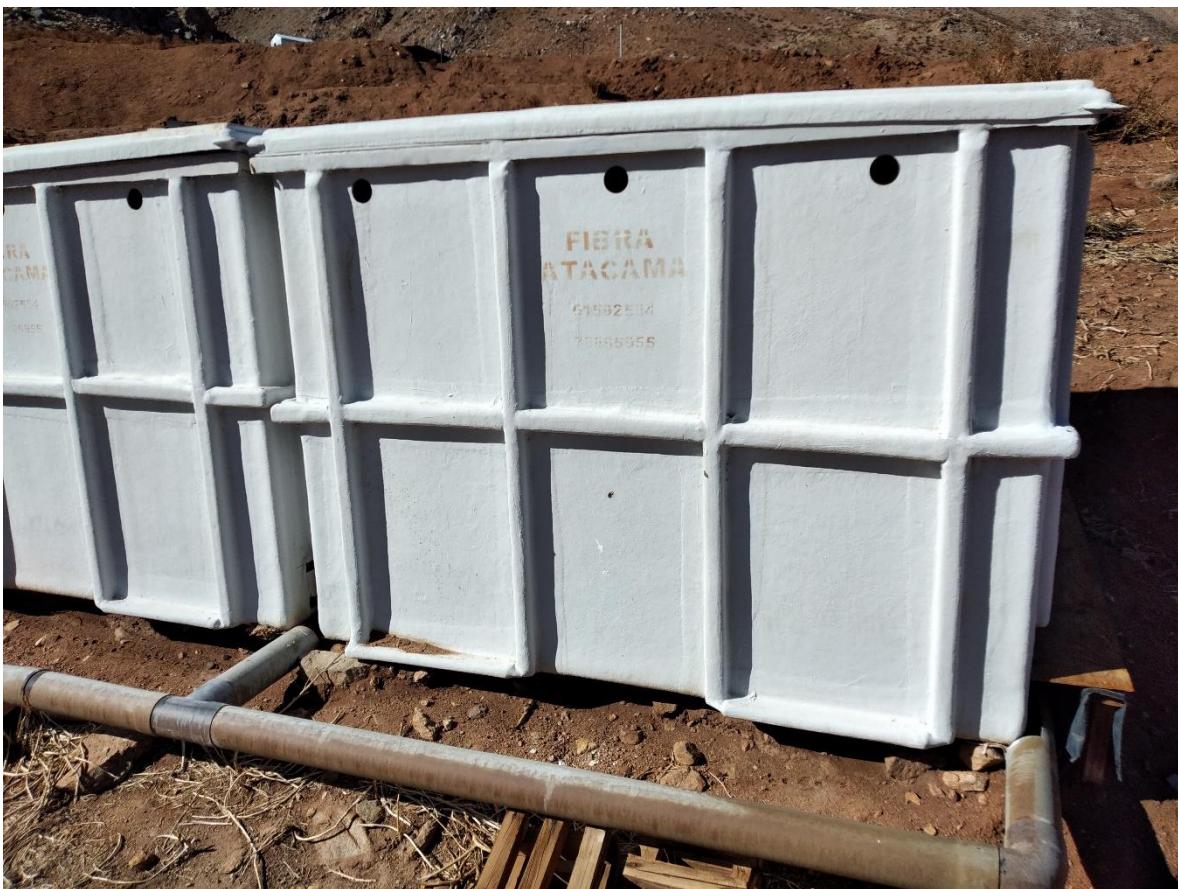
A su vez, las siguientes 7 fotografías se refieren específicamente a los módulos de reacción biológica o biodigestores, en los cuales se recibían las aguas servidas de cocina -una vez que pasaban por la cámara de desengrase- y de los baños del personal, y mediante un proceso que contemplaba el uso de bacterias, se efectuaba el tratamiento inicial de dichas aguas servidas.

En las fotografías que se muestran a continuación se puede apreciar que al interior de los módulos -destapados únicamente para la toma de capturas de su estado interno- existe una serie de polvo o material de suelo depositado producto de erosiones o aludes, que se ha ido acumulando desde que la planta dejó de utilizarse el año 2015 como ya se informó. En todo caso, como se puede apreciar, los

módulos se encuentran en buen estado, sin roturas o fracturas que pudiesen haber ocasionado la filtración o expulsión de dicho material hacia el suelo. De hecho, el suelo adyacente a dichos módulos se aprecia con un color normal y sin la existencia de marcas o líquidos algunos que pudiesen hacer presumir la existencia pasada de algún derrame.

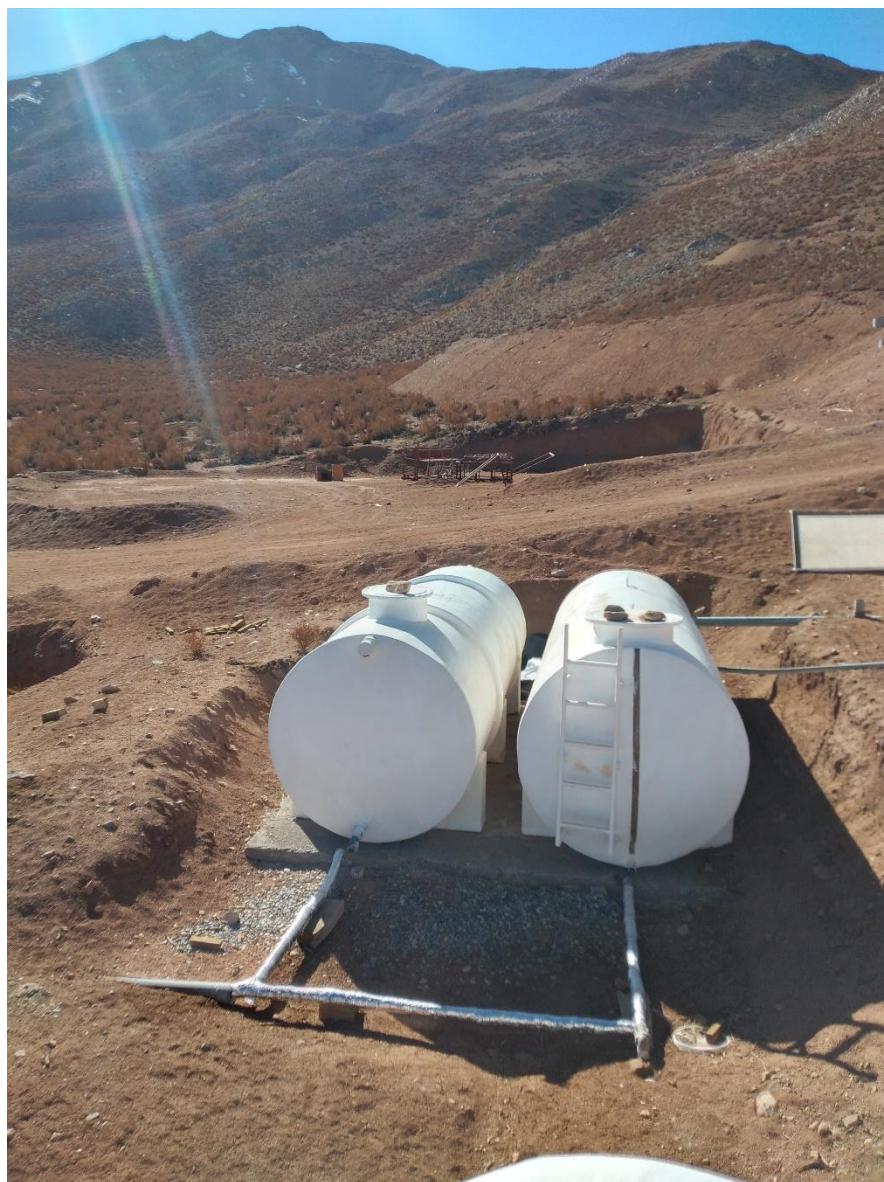
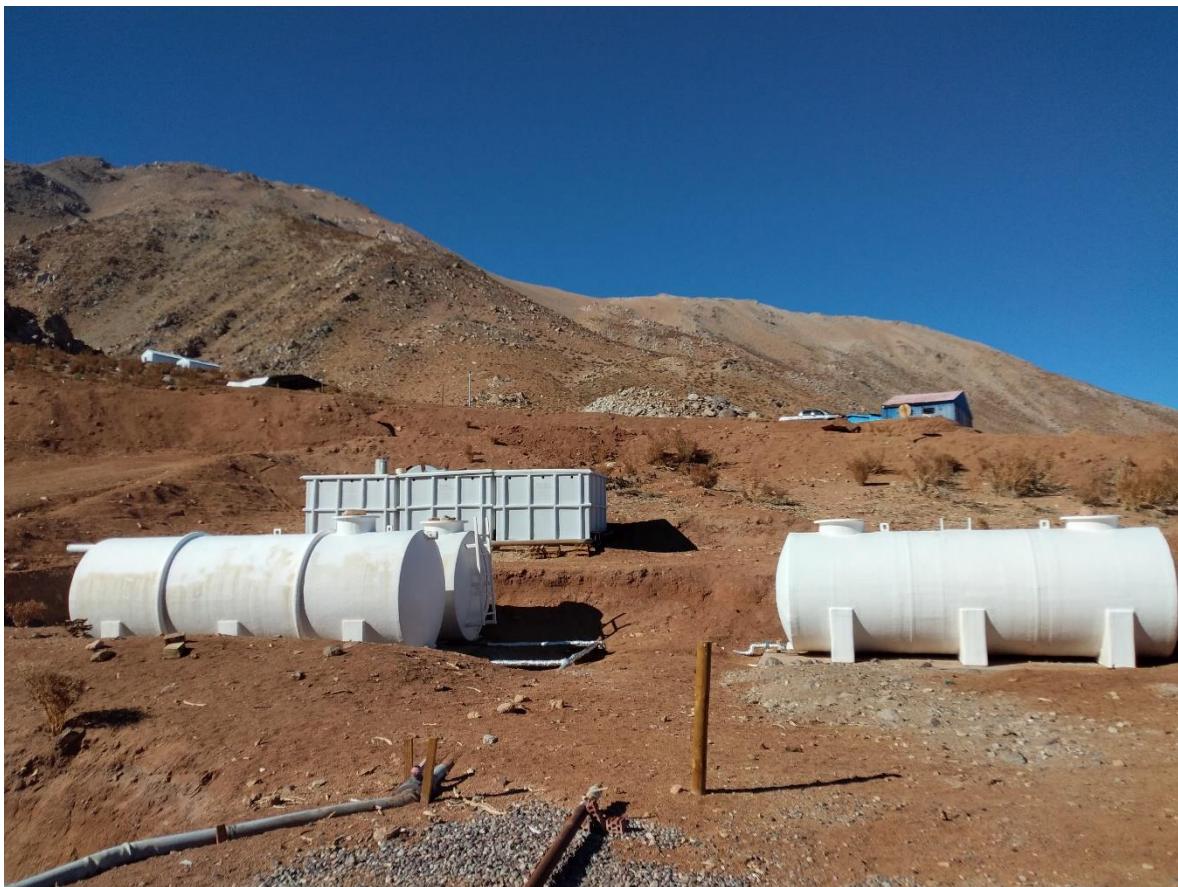
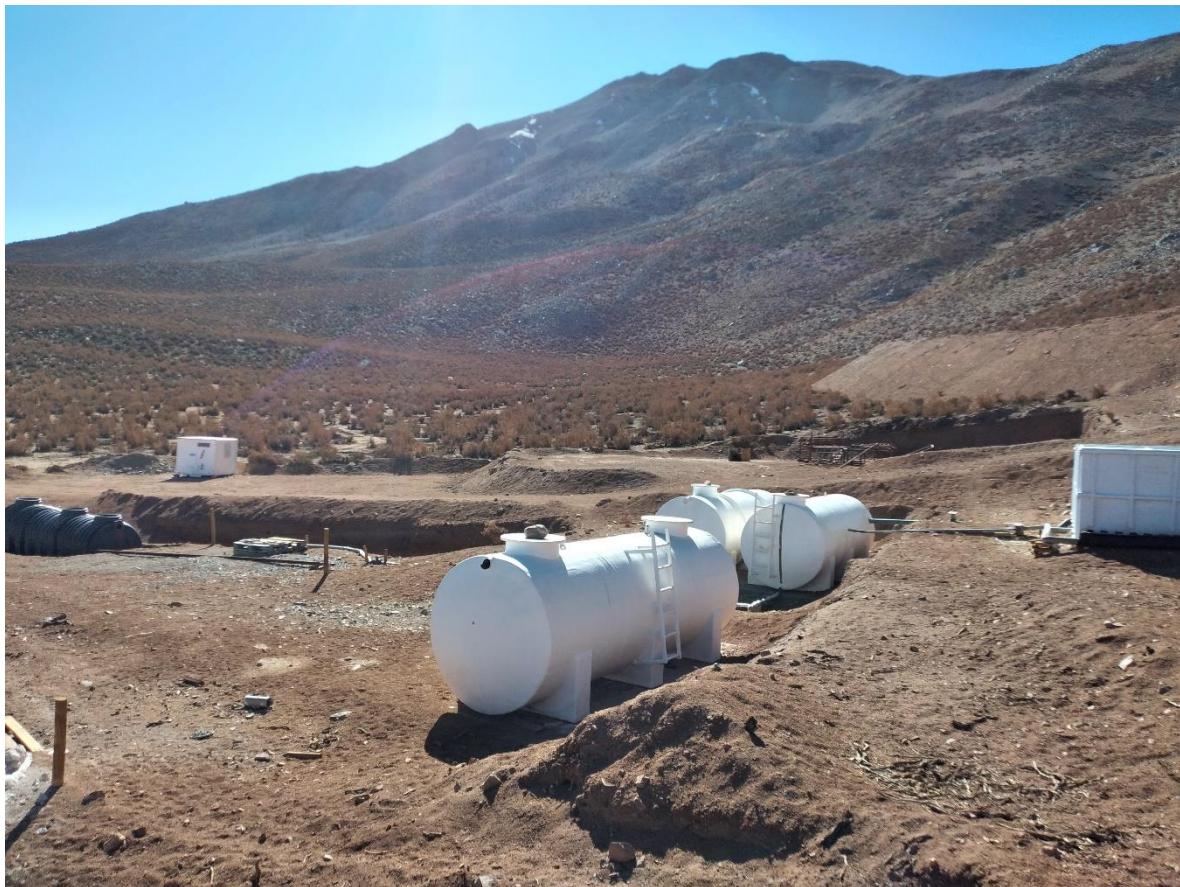
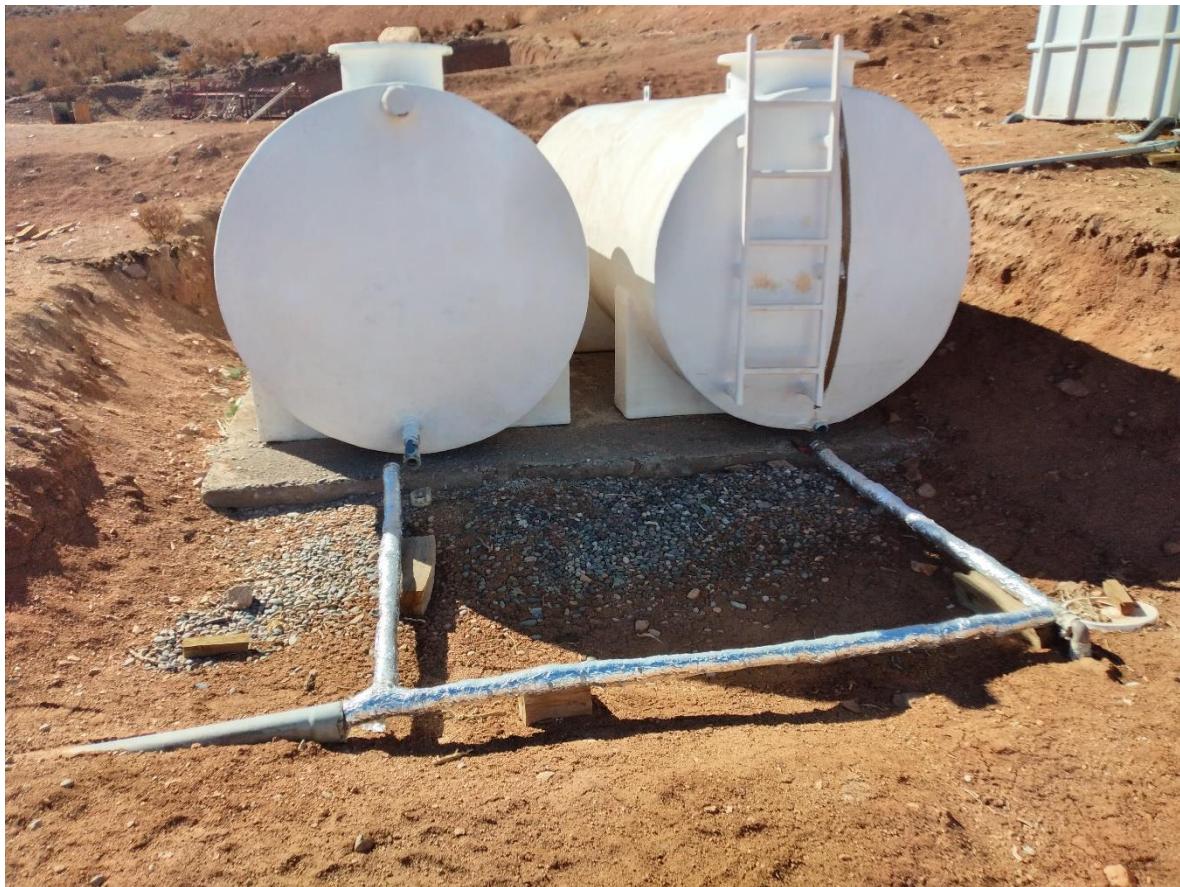
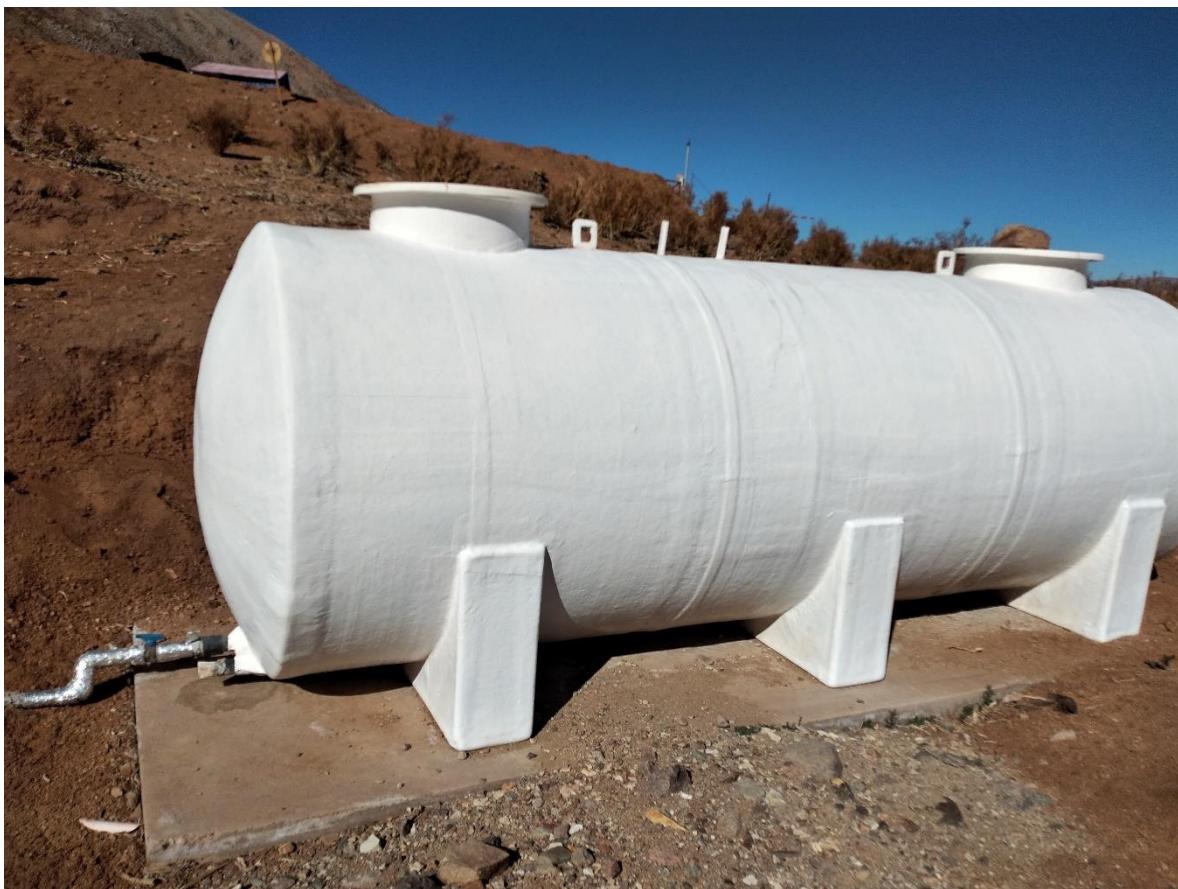
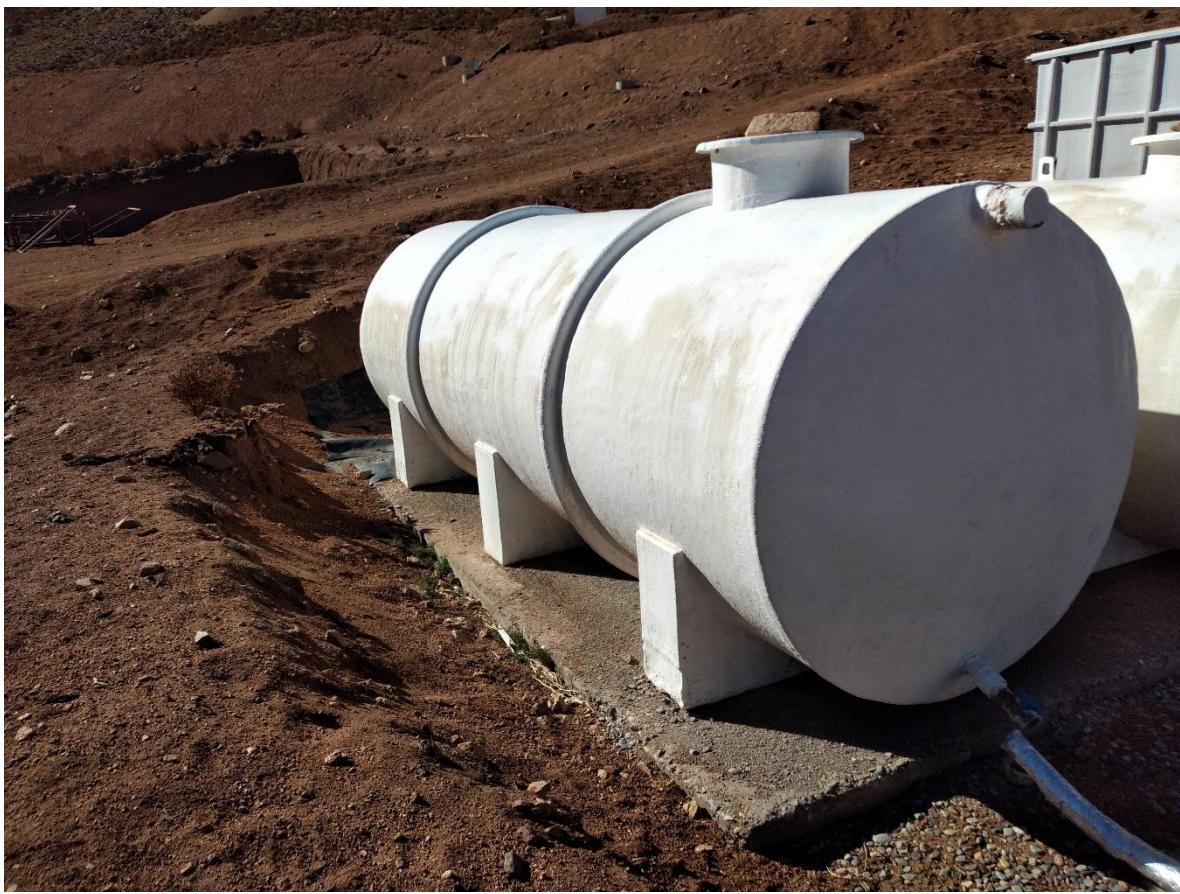
Por otra parte, en las siguientes 5 fotografías se muestran los estanques de acumulación, que corresponden a un total de 3, conectados entre sí, que reciben el efluente que ha pasado por los módulos de reacción biológica, la etapa de sedimentación y desinfección. Las etapas de sedimentación y desinfección fueron retiradas de las instalaciones sin permiso por personas ajenas a MFDO. Cabe señalar, con todo, que el agua obtenida luego del tratamiento se utilizaba para humectación de caminos, ya que el abastecimiento de agua potable para consumo de los trabajadores del proyecto se proveía de un modo distinto a través de camiones aljibe y almacenamiento en contenedores específicos.

En la totalidad de las fotografías de los estanques de acumulación se aprecian que se encuentran en buenas condiciones, sin filtraciones o roturas que pudiesen permitir la salida de partículas o materiales algunos en su interior hacia el suelo adyacente.

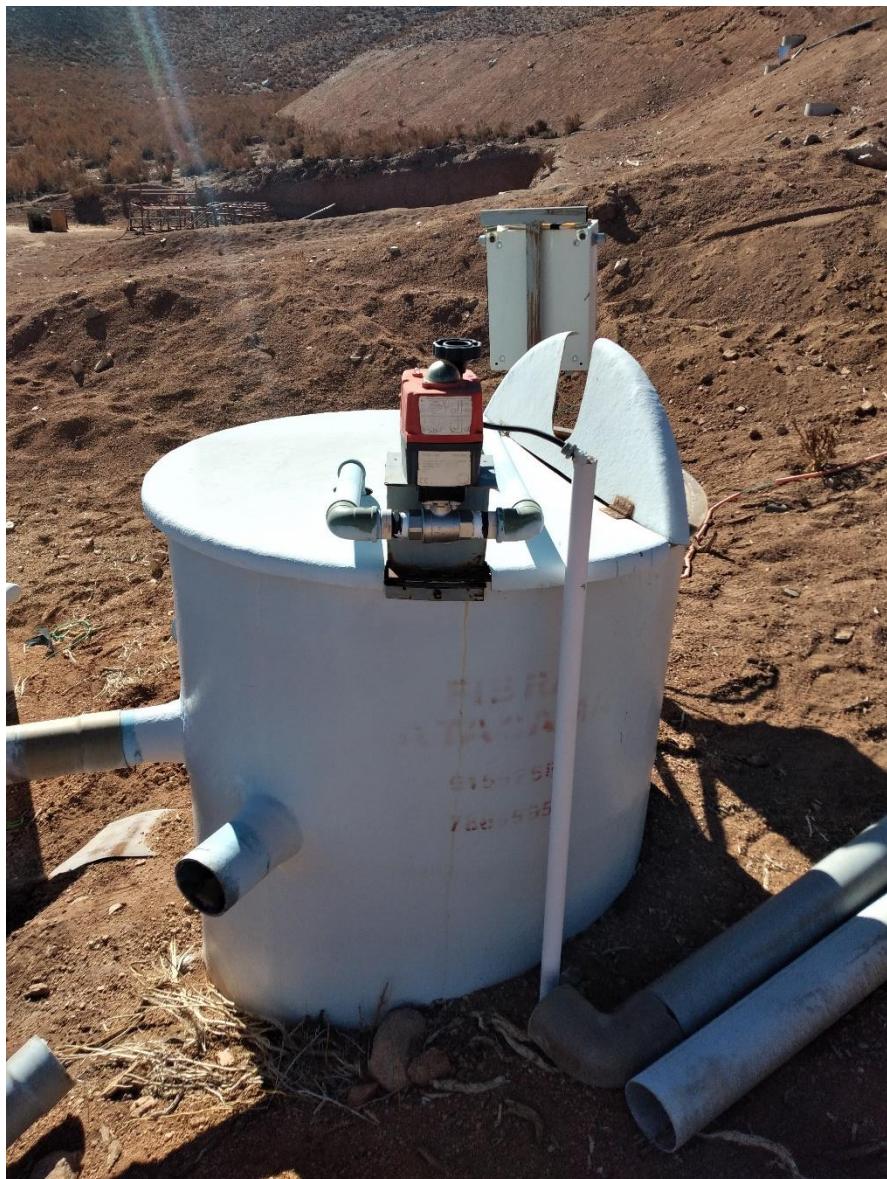
Fotografía 20

En la siguiente fotografía, se observa la cámara de desengrase, la cual recibía las aguas servidas provenientes de la cocina, eliminaba las grasas existentes en ella y luego enviaba dicha agua hacia los módulos de reacción biológica o biodigestores, para comenzar el proceso de tratamiento.
