**Da respuesta a requerimiento de información contenido en la Resolución Exenta N° 1.531, de 26 de agosto de 2020, de la Superintendencia del Medio Ambiente.**

Santiago, 24 de septiembre de 2020

### **3. Estado actual de la planta de tratamiento de aguas servidas del proyecto aprobado mediante RCA 71/2012**

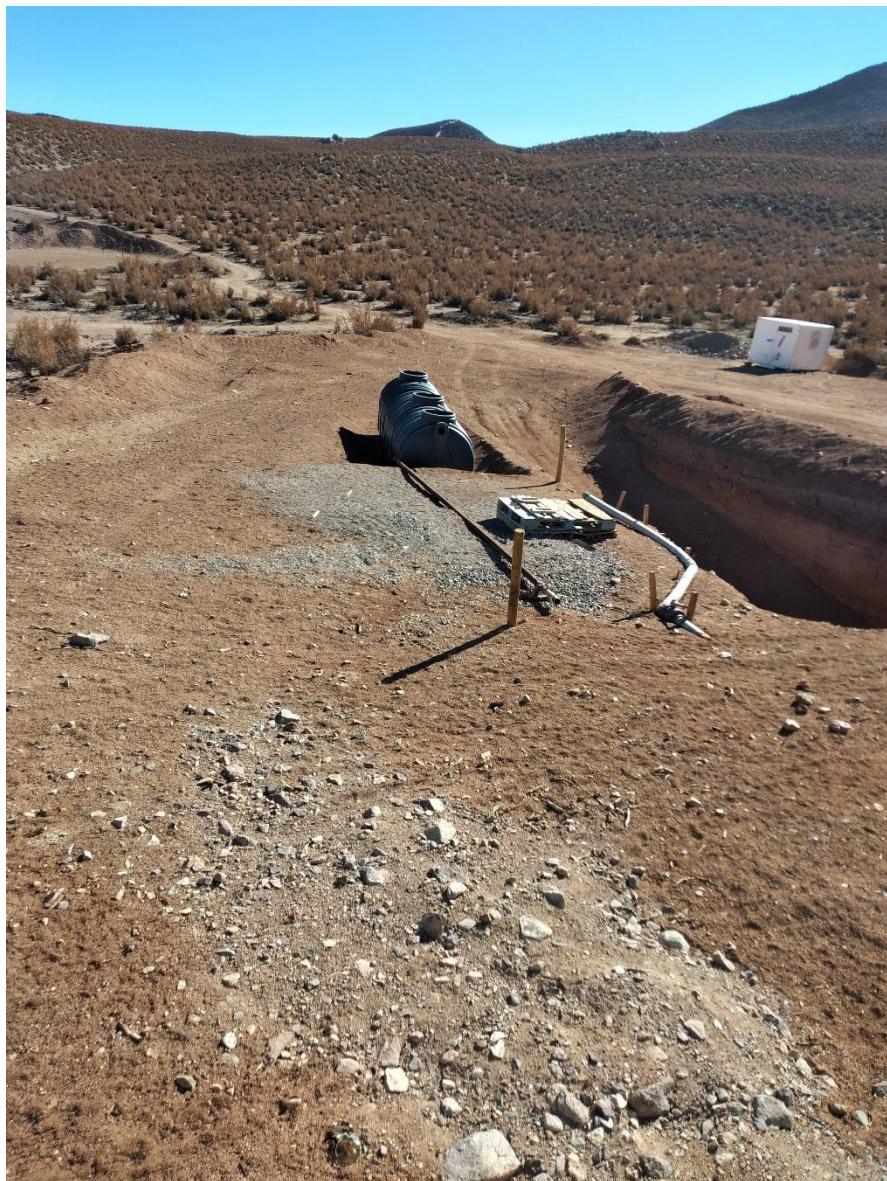
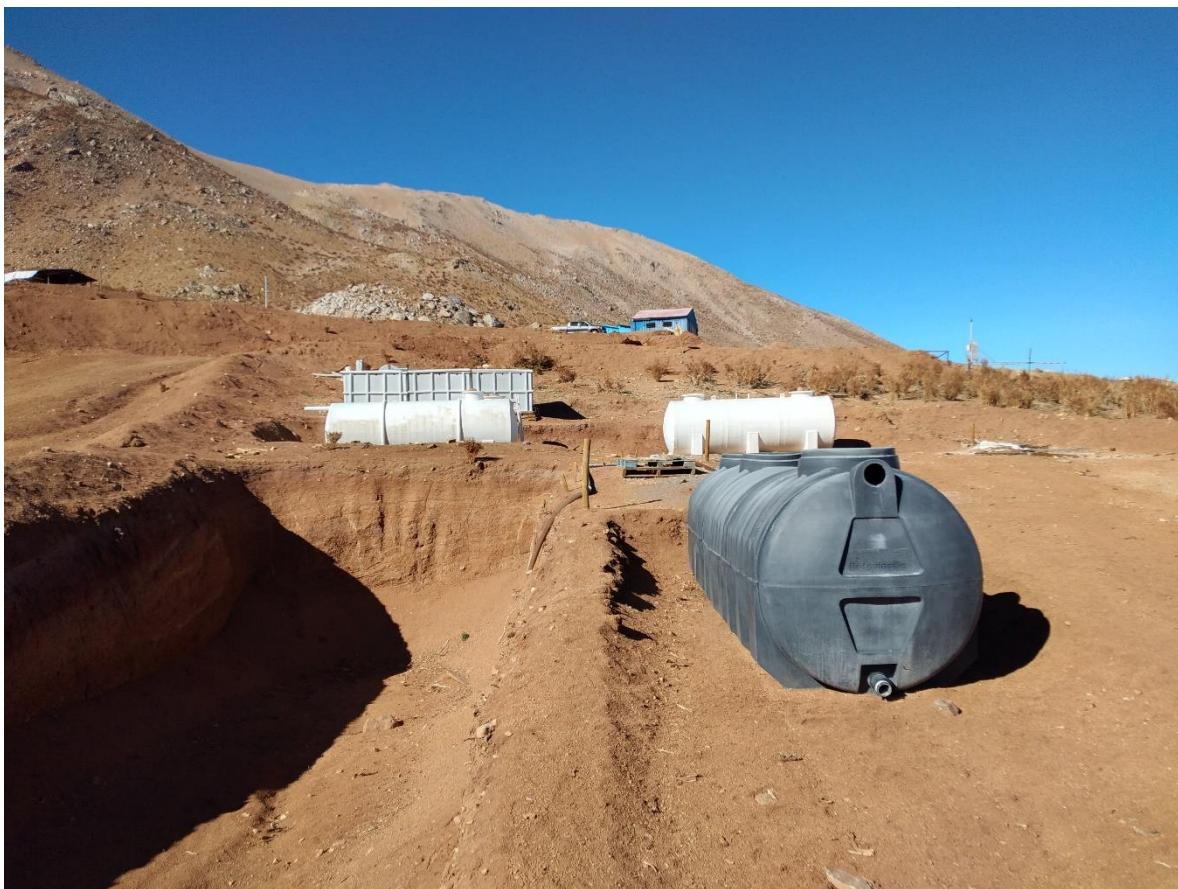
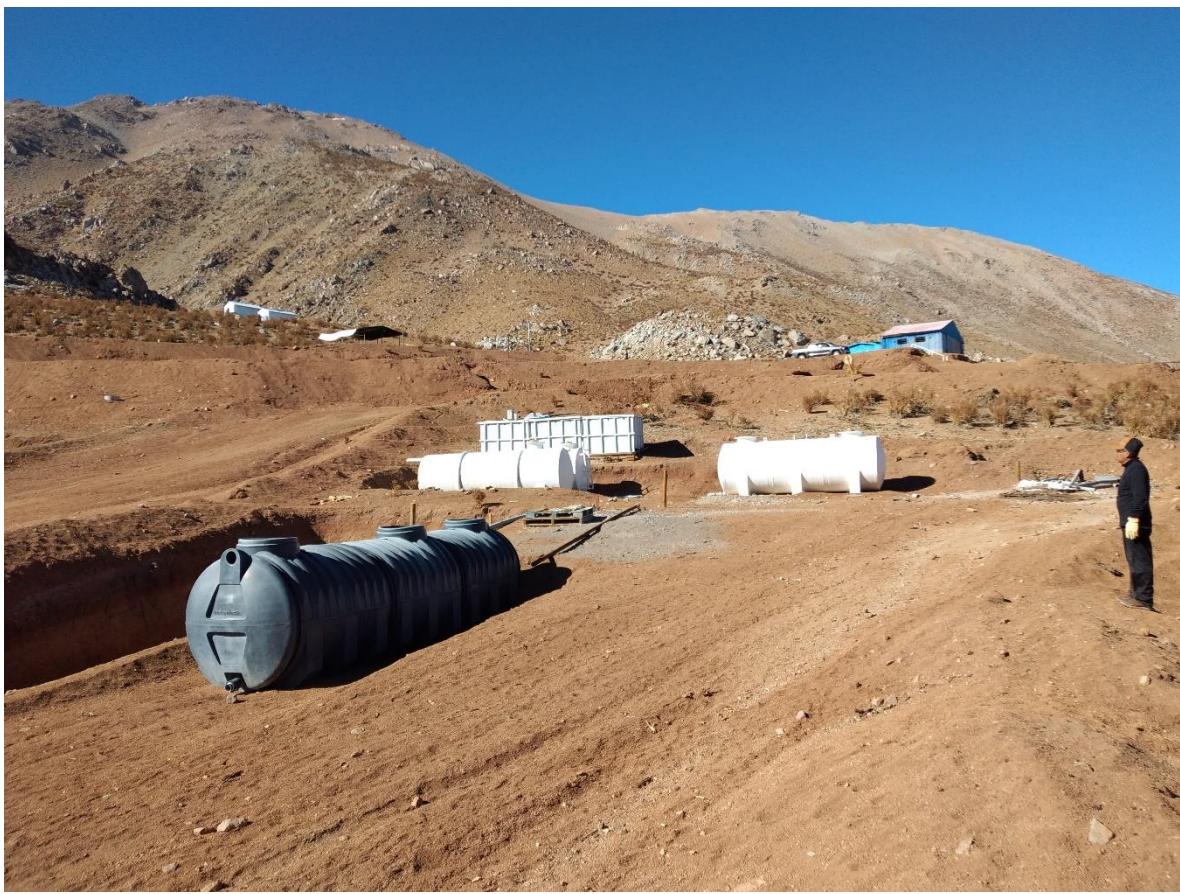
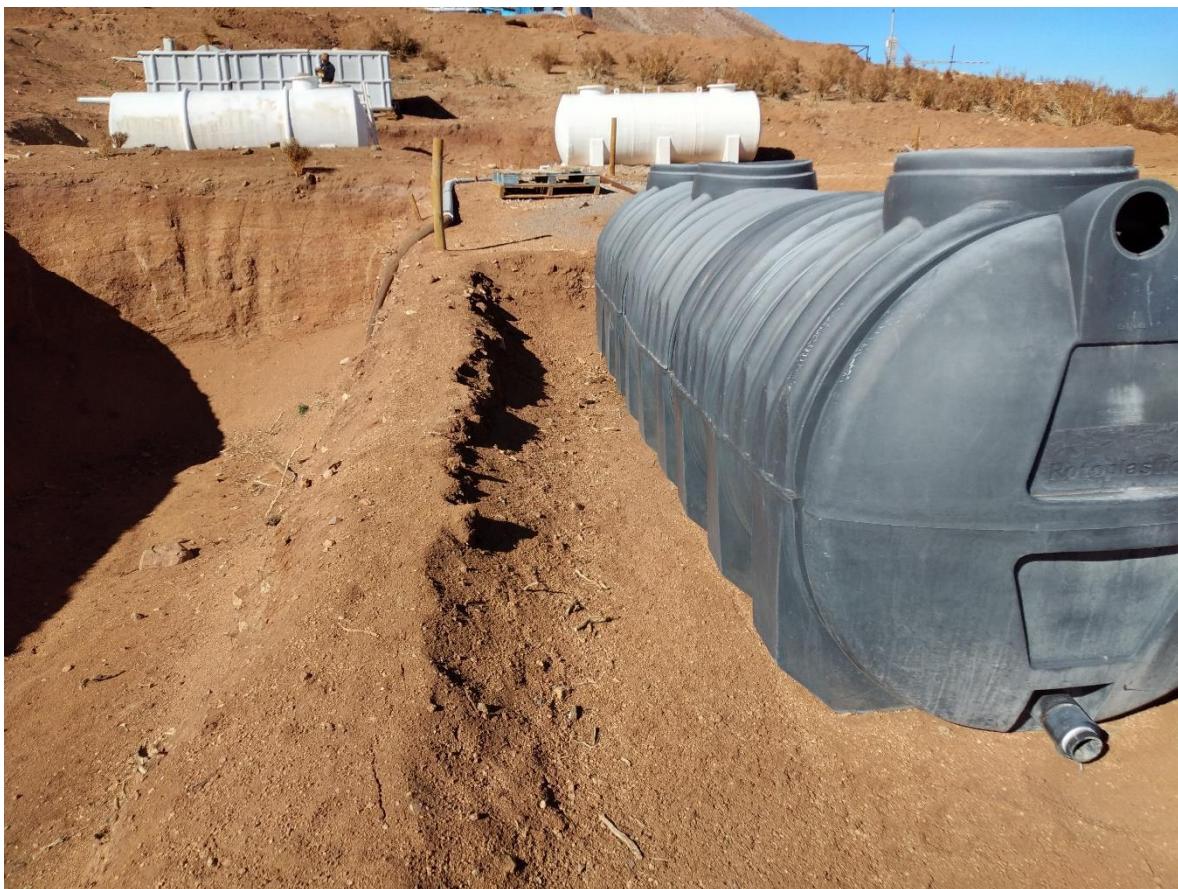
Finalmente, en las siguientes 4 fotografías se observa un estanque plástico de color grafito, que se utilizaba para almacenar agua fresca para uso industrial, adquirida para los fines del proyecto.
