REPORTE MENSUAL AGOSTO 2023

MONITOREO POST CIERRE VERTEDERO MUNICIPAL DE FRUTILLAR

Fecha, 21 de septiembre de 2023

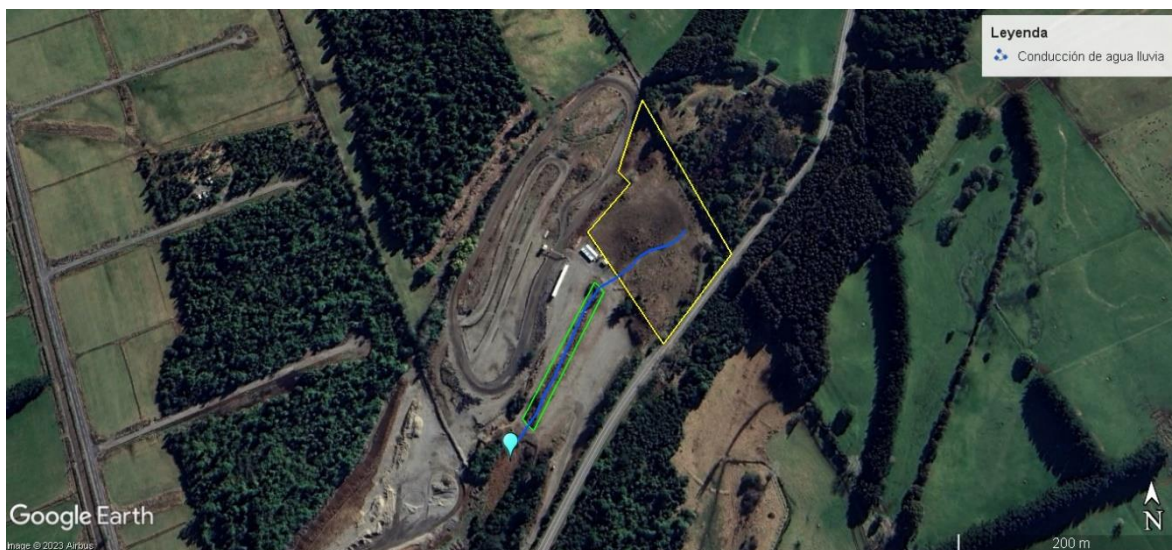
FIGURA 2. CONDUCCIÓN DE AGUAS LLUVIAS

La conducción de agua que se da naturalmente se mantiene en buen estado y no se evidencian rastros de líquidos lixiviados. Sin embargo, el canal mantiene vegetación y se ve que se ha intervenido tapándolo con tierra evitando la libre circulación del agua lluvia hasta un sumidero en la parte final de este.

En la siguiente figura se puede apreciar la conducción de aguas lluvias (azul) desde el ex vertedero (polígono amarillo), a través del canal (polígono verde) que se debe despejar hasta el sumidero (punto celeste).

Este canal fue observado en el reporte anterior y no se ha despejado.

- La escorrentía superficial se mantiene en perfecto estado, sin obstáculos para la circulación de las aguas lluvias en la parte media del ex vertedero.
- Se han realizado trabajos de movimiento de tierra para evitar el aposamiento de aguas lluvias en el recinto.
- Sin embargo, el canal receptor de las aguas se encuentra obstaculizado con vegetación y relleno de tierra, lo que no permite su libre escurrimiento hacia el sumidero en la parte final del canal.
- Se recomienda el despeje total del canal de aguas lluvias hasta su conexión con el sumidero.

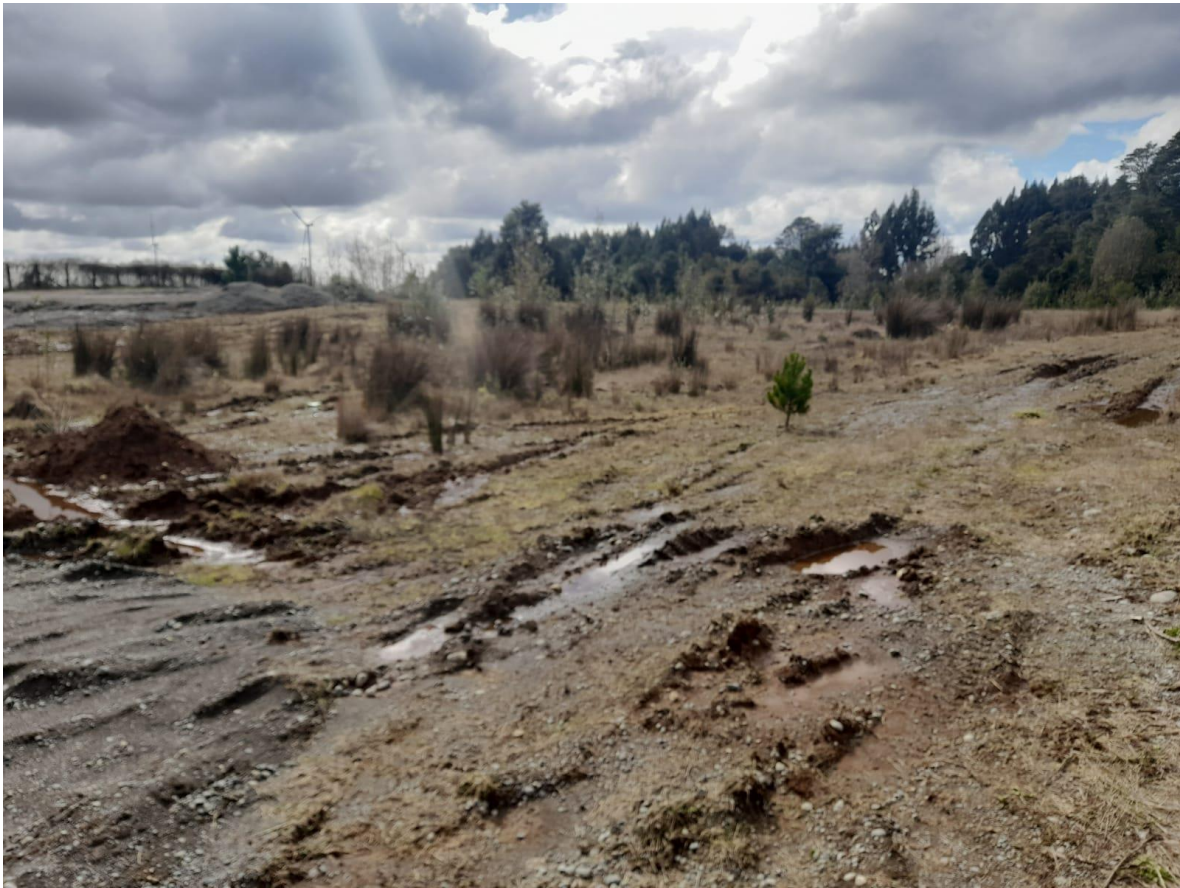
En este mes, al igual que los meses anteriores se observa claramente la conducción natural de aguas lluvias que se acumulan en la parte media del vertedero para seguir hacia un canal situado en las afueras del recinto municipal, lo anterior dado que siguen las lluvias en el sector.

FIGURA 3. PARTE CENTRAL DEL VERTEDERO

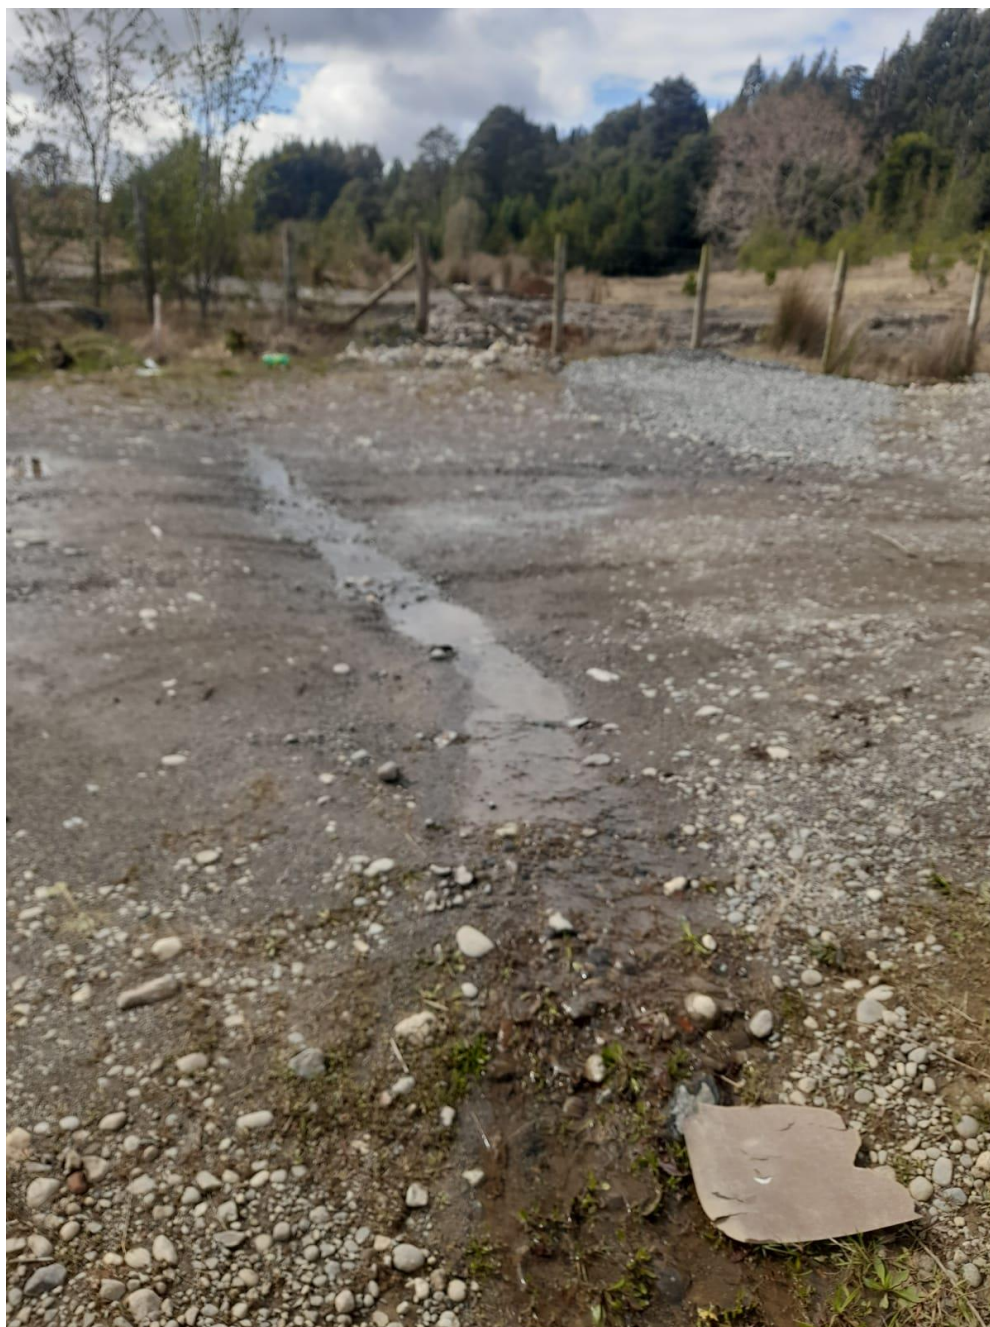
FIGURA 4. AGUAS LLUVIAS HACIA EL CANAL

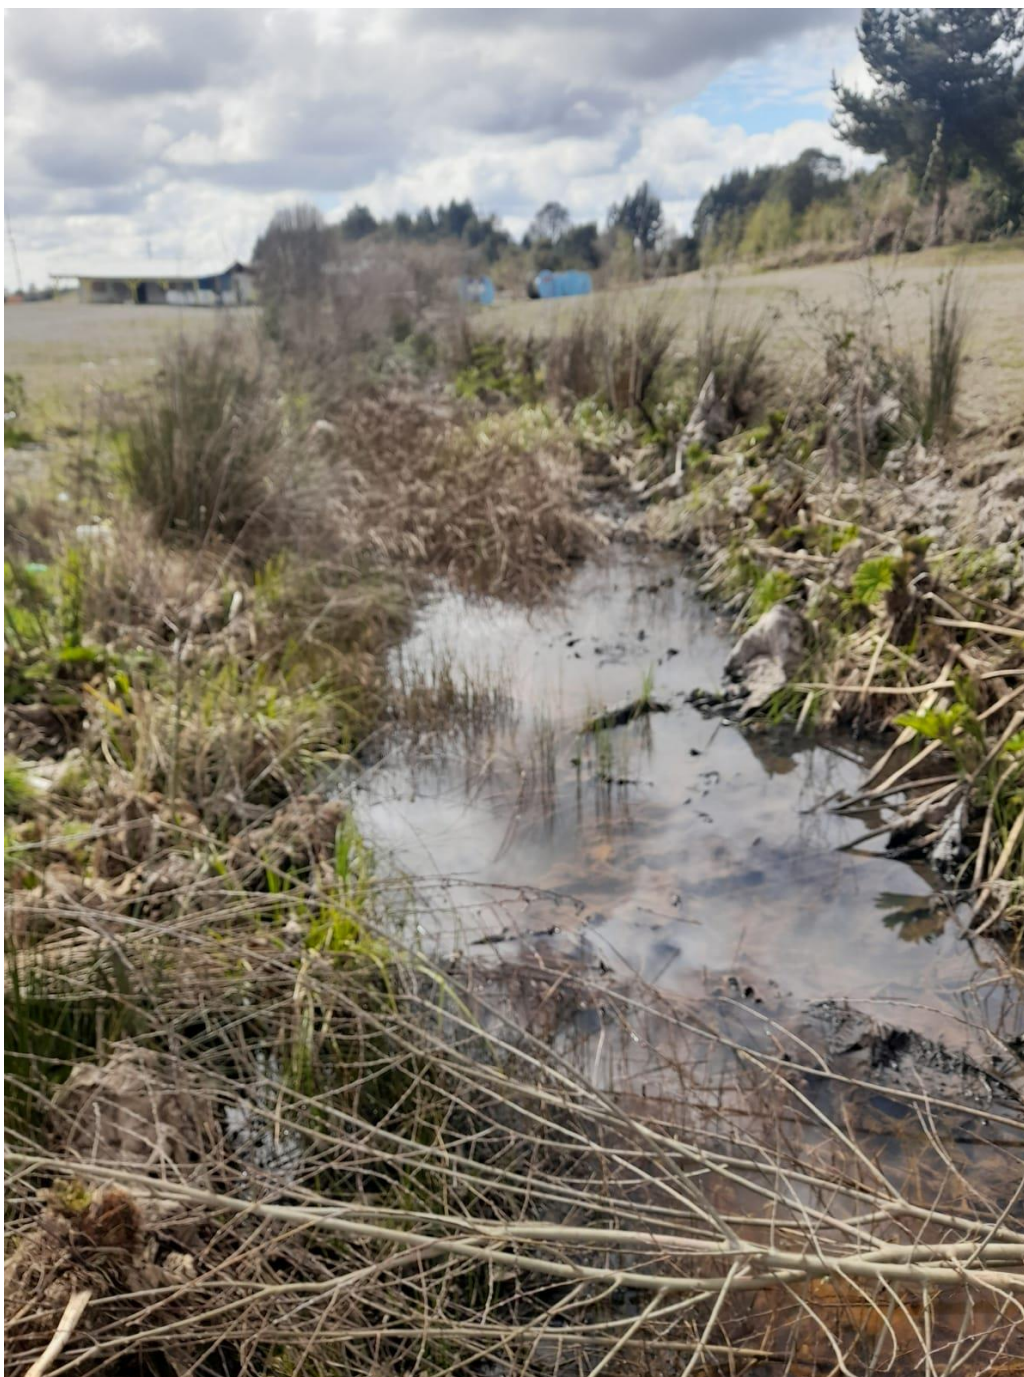
FIGURA 5. CANAL CON VEGETACIÓN

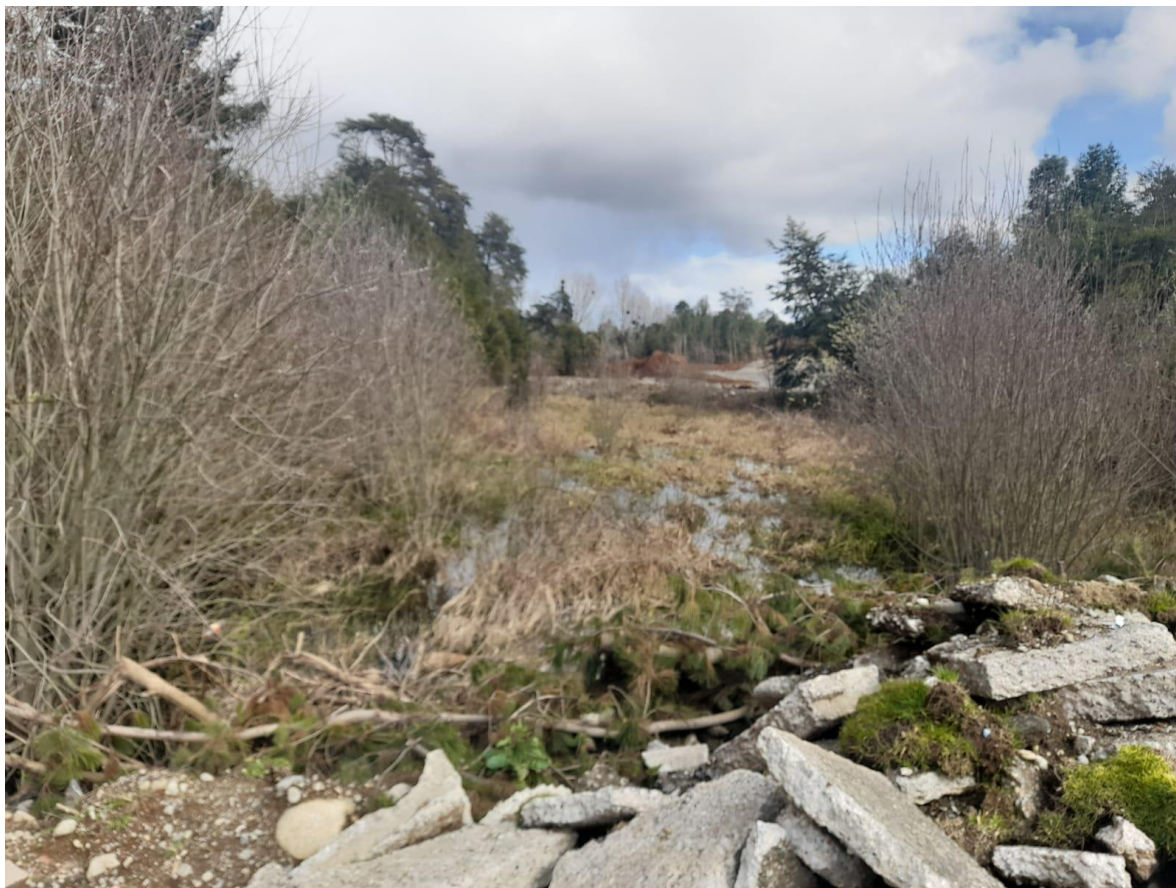
FIGURA 6. SUMIDERO
