REPORTE MENSUAL NOVIEMBRE 2023

MONITOREO POST CIERRE VERTEDERO MUNICIPAL DE FRUTILLAR

Fecha, 5 de diciembre de 2023

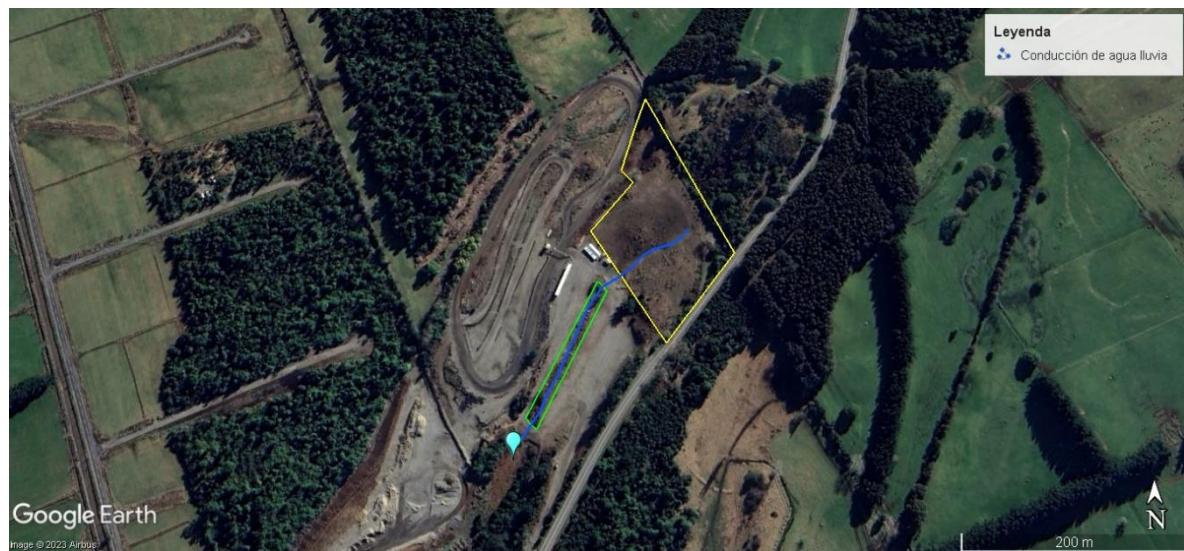
FIGURA 2. CONDUCCIÓN DE AGUAS LLUVIAS

En la siguiente figura se puede apreciar la conducción de aguas lluvias cuando existe (azul) desde el ex vertedero (polígono amarillo), a través del canal (polígono verde) que se debe despejar hasta el sumidero (punto celeste).

Este canal fue observado en los reportes anteriores y no se ha despejado.

- No hay lluvias en el sector, por lo que no hay conducción de aguas.
- Se recomienda el despeje total del canal de aguas lluvias hasta su conexión con el sumidero.

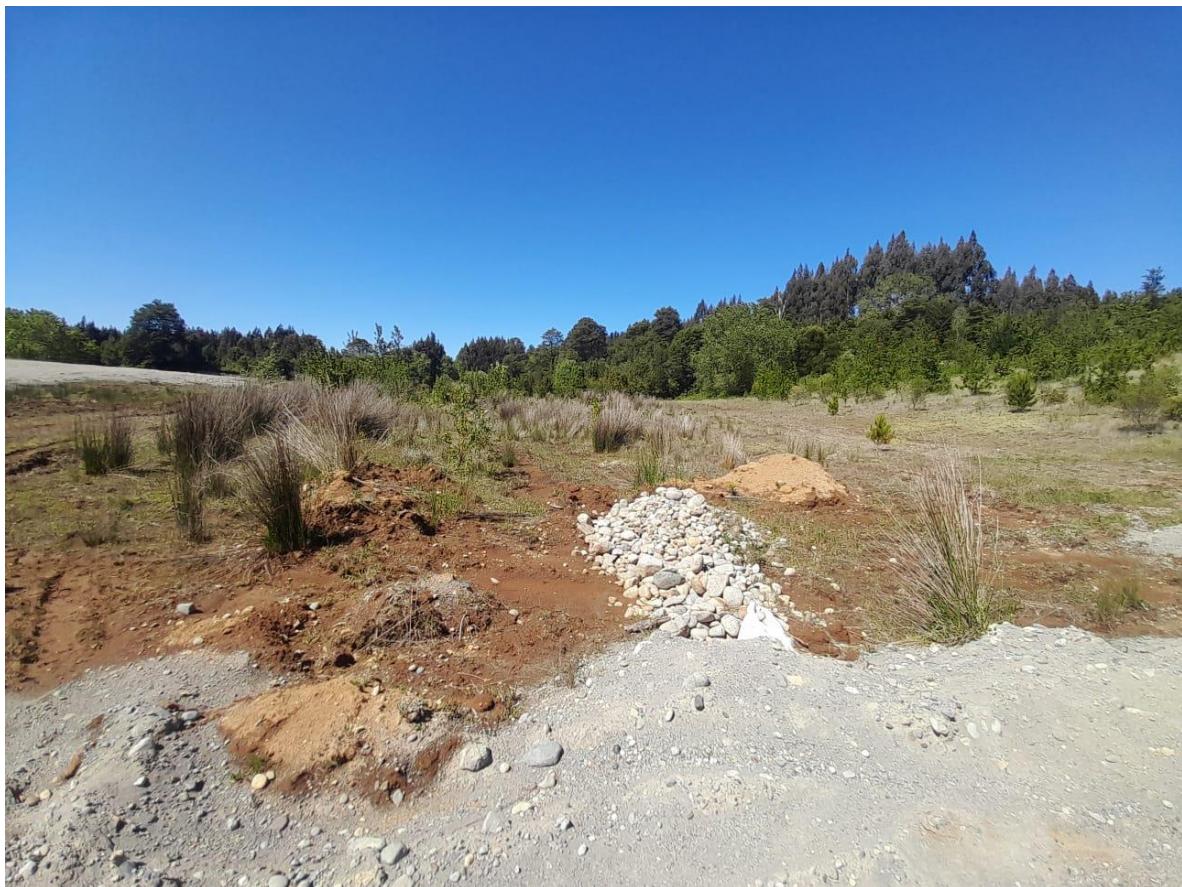
En este mes, no se identifican lluvias en el sector, por lo que las partes asociadas al manejo de aguas están secas.

FIGURA 3. PARTE CENTRAL DEL VERTEDERO

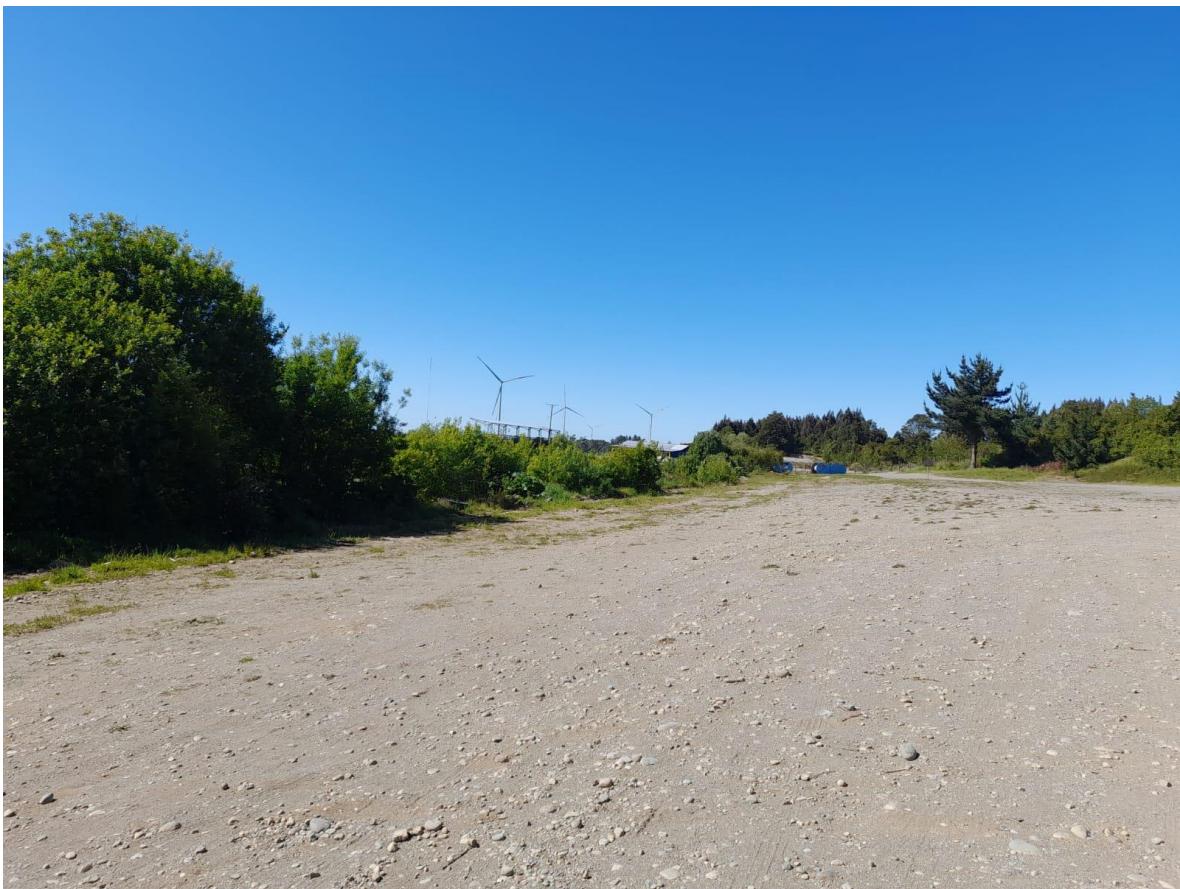
FIGURA 4. CANAL CON VEGETACIÓN
